工事事故対策通信

袋井土木発注工事 事故発生件数 令和5~6年度	事故項目	工事関係者負傷者	第三者(物損)	第三者(負傷)	工事事故合計	令和7年1月現在
	件数	3件	9件	0件	12件

～工事関係者の負傷事故が発生しました～

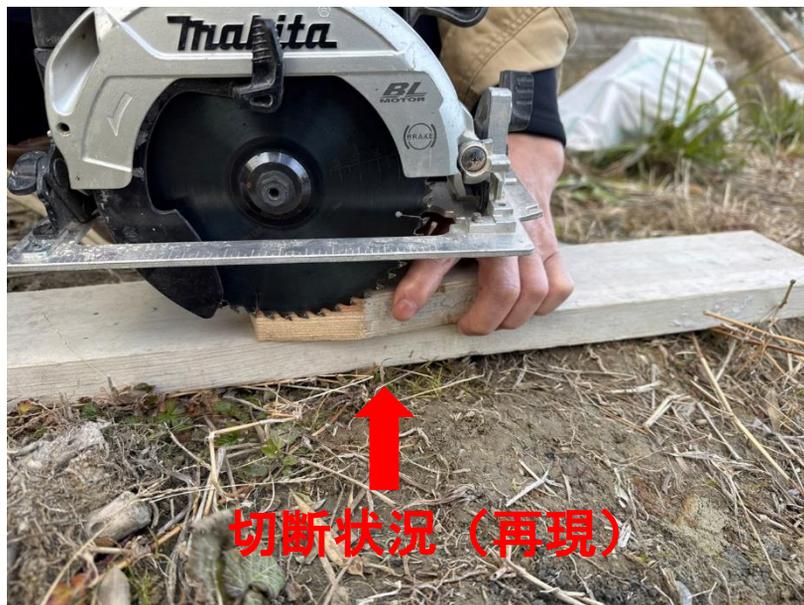
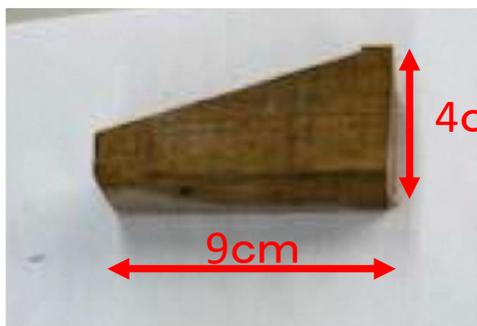
型枠設置に必要なとなるくさびをつくるため、木材を切断しようとした際に、電動丸鋸の操作を誤り、負傷した

← 製作しようとした「くさび」

- ①短い木材を直接手で持ちながら切断した
- ②作業台を使用せずに作業した
- ③KYの実施が簡略化されており、具体的なリスクを示していなかった

- ①既製品を使用する
既製品が使用できない場合は、予め作業台のある場所でクランプや専用ジグ（治具）を使用して固定し、直接手で押さえない
- ②安定した作業台を用意し、十分なスペースを確保したうえで作業する
- ③危険予知（KY）活動の中で、具体的なリスクを事前に共有する

- ・型枠材については、できるだけ切断・加工をしないよう、既製品を利用すること
- ・やむを得ず施工現場内で切断・加工が必要となる場合は、安定した作業台を設置し、十分なスペースを確保して使用すること
- ・KY活動の際に作業の具体的な危険性を確実に共有し、事故防止に取り組むこと

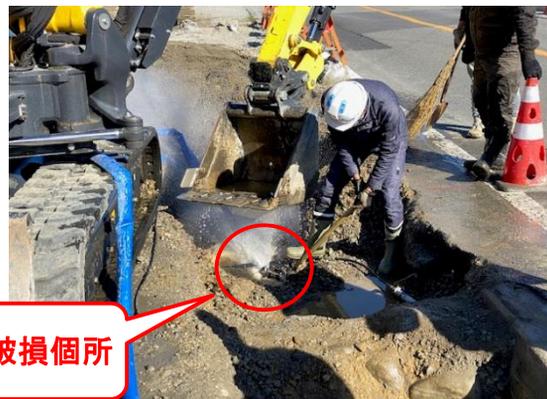
破損箇所

地盤改良工の試掘のため、掘削していたところ、水道引込管が0.4mの深さに埋設されており、バックホウのバケットで破損した（水道管破損により住宅1戸が断水被害を受けた）

- ①ハザードマップに水道引込管に関する記載をしていなかった
- ②管理者に埋設物の立会を依頼していなかった
- ③水道引込管に砂基礎が無いことや、埋設表示シートがないことを想定していなかった
- ④前回工事での埋設深と今回箇所を同程度と過信し、人力掘削ではなく機械掘削とした

- ①水道引込管についてもハザードマップに記載し周知を徹底する
- ②埋設物状況が明らかである場合を除き管理者へ立会を依頼する
- ③砂基礎や埋設表示シートがあることを前提とした掘削を行わない
- ④水道引込管等が浅く埋設されていることを想定できる箇所については人力掘削を行う

- ・埋設管に関する情報を集め、現地にマーキングしハザードマップを更新する等、埋設物状況を周知徹底すること
- ・埋設物状況が明らかである場合を除き管理者へ立会を依頼すること
- ・水道引込管等の浅く埋設されていることが想定される場合は、人力掘削とすること

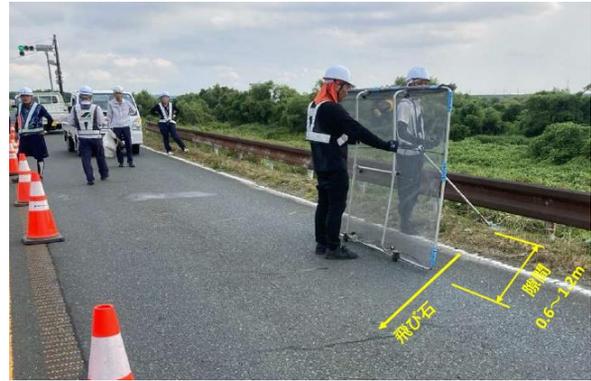
道路通行に支障となっている路肩の草を片側交互通行の規制内で、肩掛け式草刈り機で防護ネットにより保護しながら刈っていたところ、ネットの脇から飛び出した石が車のサイドガラスに当たり破損した

- ①事前調査による飛散の恐れがある障害物の確認に不備があった
- ②飛び石対策として使用した防護ネットの配置及び移動方法に問題があった
- ③道路の除草作業に適した機材を使用すべきであった

- ①除草着手前の現場調査は、複数人で確認し、あらかじめ飛散しそうな石等の障害物をできるだけ除去する
- ②防護板はL型やコの字型の物を使用するなど、飛び石飛散防止効果を上げるよう努めるとともに、一度に刈る延長を短くすることや、刃先の動きを確認しながら防護ネットを適切に移動し、刃から防護ネットまでの距離を「30cm以内」に保つようにする
- ③交通量の多い道路での作業時においては、車両が通過するまで作業を一時中断することや、飛び石防止効果のあるバリカン式のアタッチメントを使用する

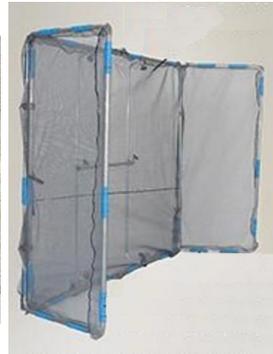
図1 上下で逆回転する飛石対策アタッチメント

- ・草刈機の動きに合わせて防護ネットを移動し、隙間が開かないようにすること
- ・飛び石防止効果のあるバリカン式のアタッチメントを使用すること

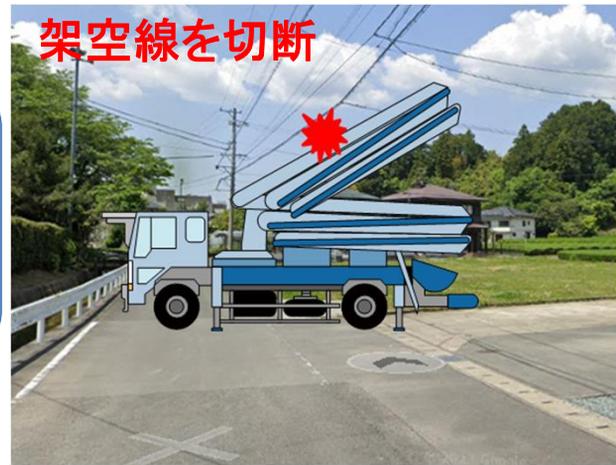
資材置き場でのコンクリートポンプ車の清掃作業完了後、帰社しようとコンクリートポンプ車を前進させた際、ブームを伸ばしたままであることに気づかず、架空線を切断した

架空線を切断

- ・ 施工計画書（工事事故ハザードマップ）に資材置き場での安全対策の記載がなく、資材置き場での安全対策をしていなかった
- ・ 新規入場者教育において、資材置き場での安全対策についての教育を実施していなかった
- ・ ブームの格納確認を行わず、発進してしまった

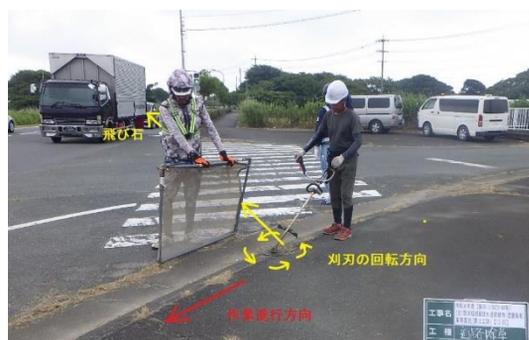
道路通行の支障となる草を、肩掛け式草刈り機で防護ネットで保護しながら刈っていたところ、ネットの脇から飛び出した石が車のサイドガラスに接触し、損傷を与えた

- ①道路の除草作業に適した機材を使用しなかった
- ②事前調査による飛散の恐れがある障害物の確認に不備があった
- ③飛び石対策として使用した防護柵の配置及び移動方法に問題があった

- ①交通量の多い道路での作業時においては、車両が通過するまで作業を一時中断することや、飛び石防止効果のあるバリカン式のアタッチメントを使用する
- ②除草着手前の現場調査は、複数人で確認し、あらかじめ飛散しそうな石等の障害物をできるだけ除去する
- ③現場の状況(通行量、除草の幅、道路幅員)に配慮して、現状の防護柵(1400×900)より広範囲を防護できる防護(2700×1800-アルミ製フレームポリエチレンネット)を採用し、さらに刃先の動きに合わせて防護柵を前後移動する

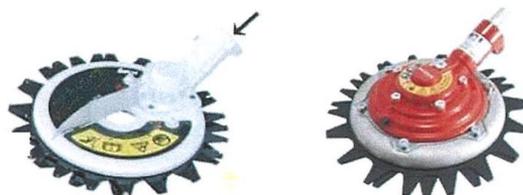
図1. 上下で逆回転する飛び石対策アタッチメント

- ・広範囲を防護できる防護ネットを使用すること
- ・飛び石防止効果のあるバリカン式のアタッチメントを使用すること

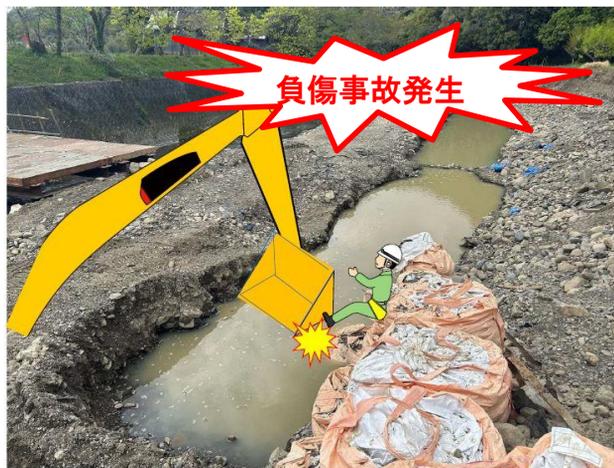
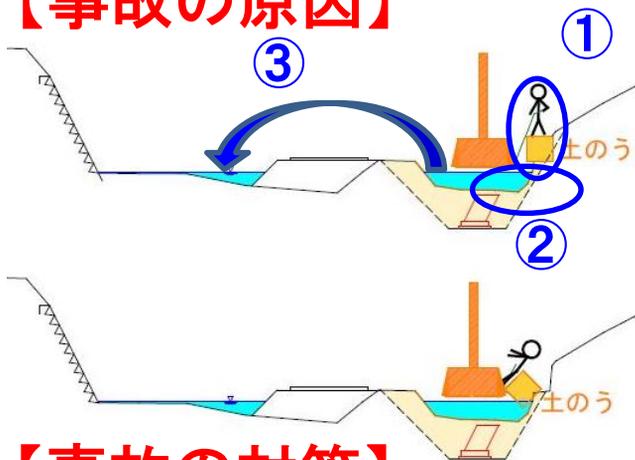
埋没した水中ポンプを探るため掘削していたところ、大型土のうが崩れた。大型土のうの上で作業していた作業員が、近くにあったバックホウのバケットと崩れた土のうとの間に両足を挟まれ負傷した

- ① 作業手順に従わず転倒又は滑動する恐れがある大型土のうの上に乗っていた
- ② 土のうを不安定にする作業をした
- ③ 水中ポンプが埋まって濁水を排除できず、大型土のうの安定を確認しなかった

当初計画した作業手順と異なる状況になったら作業を中止する

危険箇所を確認して安全確保を第一とし作業手順を見直す
作業員に作業計画を周知して作業を再開する

- ① 掘削しているところの大型土のうの上に乗らない
- ② 不安定になる大型土のうを先に撤去する
- ③ 別ポンプで濁水の排除を行い、大型土のうの安定を確認する

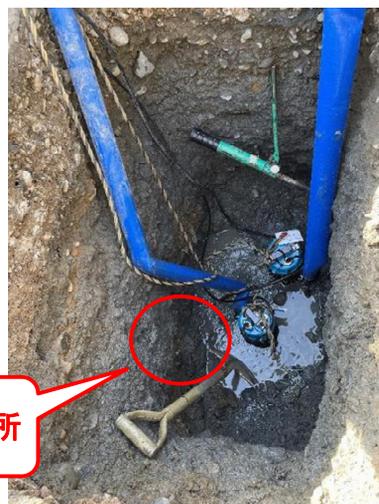
破損箇所

土質調査の試料採取のため、床掘していたところ、水道管がバックホウのバケットと接触し破損した（水道管破損により住宅1戸が断水被害を受けた）

地下水位が約1.2mの深さにあり、目視による確認が困難であったが、玉石が多かったため、目視での確認ができないままバックホウで掘削を続けてしまった

- ① 地下水位確認時は水中ポンプ等を用いて周辺が目視できるまで水位低下に努める
- ② 掘削中は縦方向と横方向からの2名による監視を実施する
- ③ 1.2m以深にも引込管がある意識を持ち、最終深度まで気を抜かない

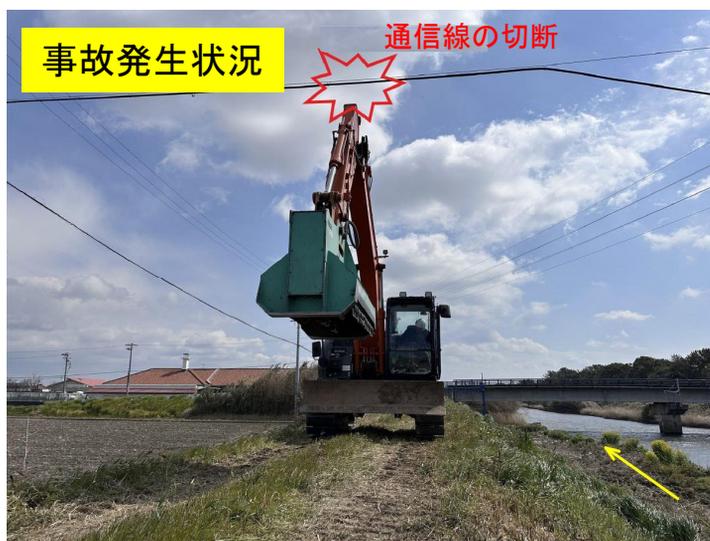
堤防伐竹作業中のバックホウを移動する際にアームを上げたまま走行し、上空の通信線に気づかず接触し切断した
(通信線切断により企業1件がネットワーク障害の被害を受けた)

- 施工計画書に架空線の存在は記載されていたものの、現場に架空線の明示がなかった
- 伐採作業時、架空線付近に監視員を配置していなかった

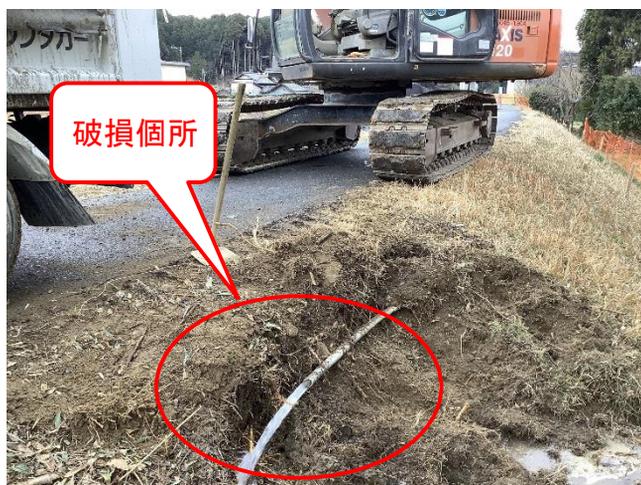
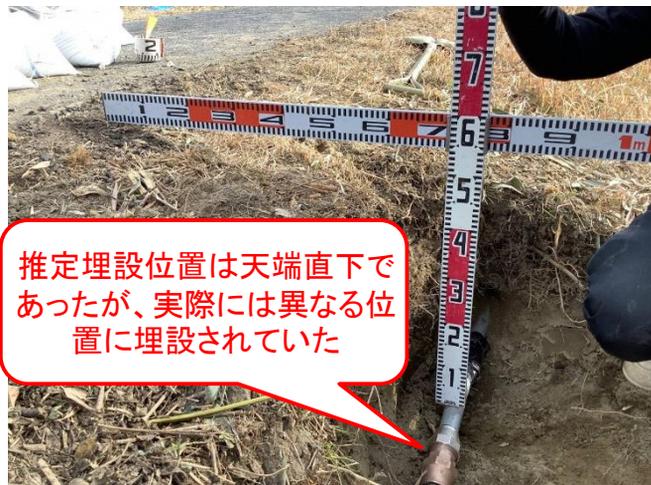
護岸設置のため、堤防の川裏側に腹付け盛土を行うため、法面を段切りしていたところ、水道管がバックホウのバケットと接触し破損した（水道管破損により住宅1件が断水被害を受けた）

設計図に水道管の推定位置が堤防舗装範囲の直下にあると記載されていたため、法面の段切り掘削作業には影響がないと判断し、埋設物管理者の確認は必要ないと考えていたこと

- ①埋設物管理者との立会を実施する
- ②水道管の埋設位置が不明瞭なため、人力掘削にて試掘を行い、埋設位置を確認しながら掘削を行う
- ③『埋設物注意』ののぼり旗などを設置し、埋設物の存在を周知徹底する

埋設管周辺の作業を行う際は、埋設物管理者との立会を適切に行い、事故を未然に防ぎましょう！

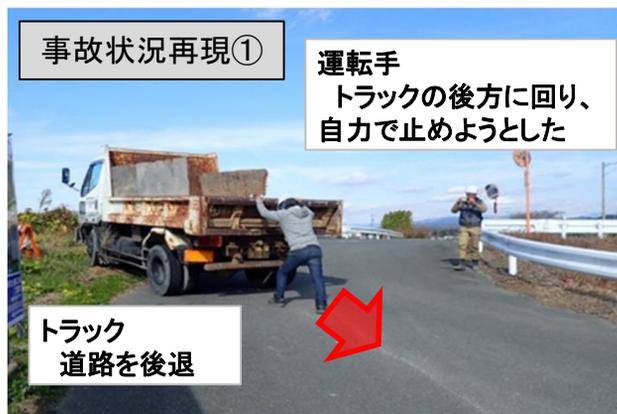
事故状況再現①

運転手
トラックの後方に回り、
自力で止めようとした

トラック
道路を後退

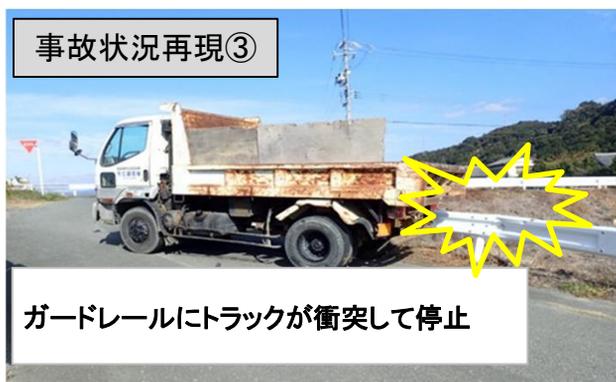
事故状況再現③

ガードレールにトラックが衝突して停止

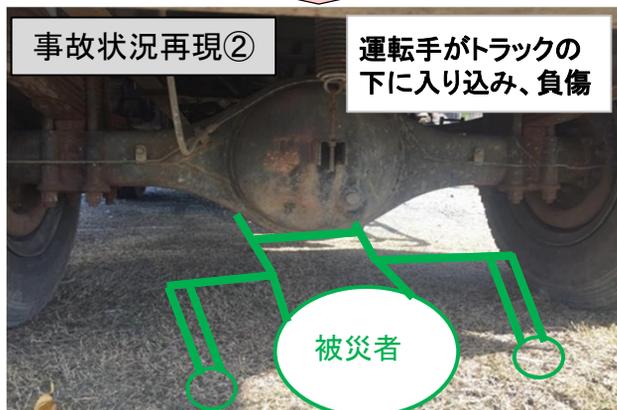
事故状況再現②

運転手がトラックの
下に入り込み、負傷

被災者

- ① 車両が完全に停止していることを確認せずに降車した
- ② 輪止めを設置していなかった
- ③ 現場事務所に駐車スペースを確保していなかった
- ④ 勾配のあるところに駐車した

- ① 駐車時の注意事項をまとめたチェックリストを車内に常備
- ② 輪止めを常備し、駐車時に輪止めを確実に設置
- ③ 作業内容に応じて事前に駐車位置を決定・確保し、決められた箇所に駐車するよう周知徹底
- ④ 駐車を禁止するエリアをハザードマップに明示

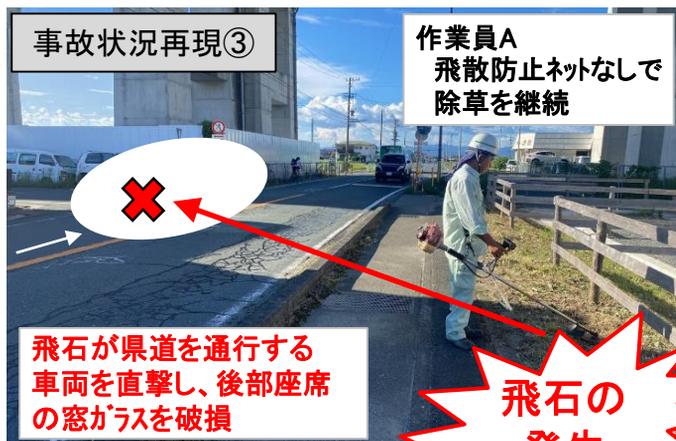
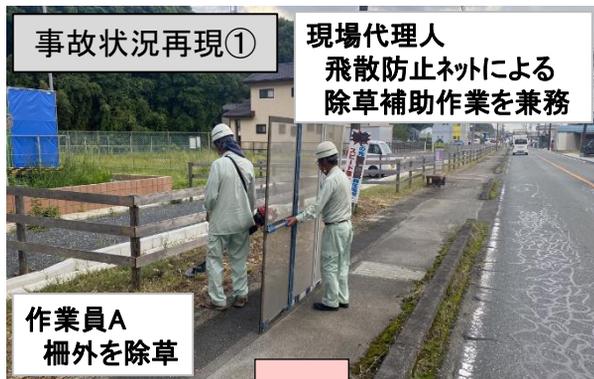
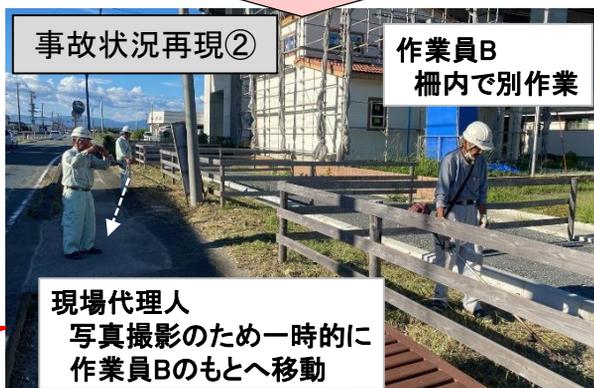
道路用地の除草作業中、飛散防護措置を兼務していた現場代理人が写真撮影のため一時的に防護ネットを外した際に飛石が発生し、通行中の一般車両を直撃した

- ①作業員を含めた現場確認が不十分なまま作業を行った
- ②飛散防止ネットの補助が無くなる間、作業を中断する指示を行っていなかった
- ③KYミーティングで飛石事故の注意喚起を行っていたが、徹底しきれていなかった

- ①作業前の現場確認により危険箇所を把握・共有、作業手順・必要人員を決定・確保した後に現場着手
草刈り機による作業前に、飛散の恐れがある異物の除去作業を確実に実施
- ②飛石による第三者事故の恐れがある箇所の除草には、除草作業員1名につき飛散防止ネットを持つ補助員1名を付けた人員の配置が出来ない限り作業を行わない
- ③事故再発防止会議を開催し、作業員を含め全社員の再教育を行うとともに、KYミーティングで、補助員が配置できない場合は作業しないことを周知徹底

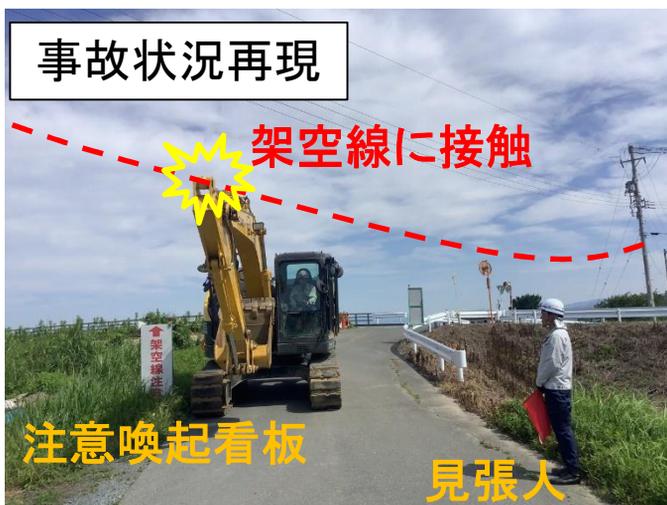
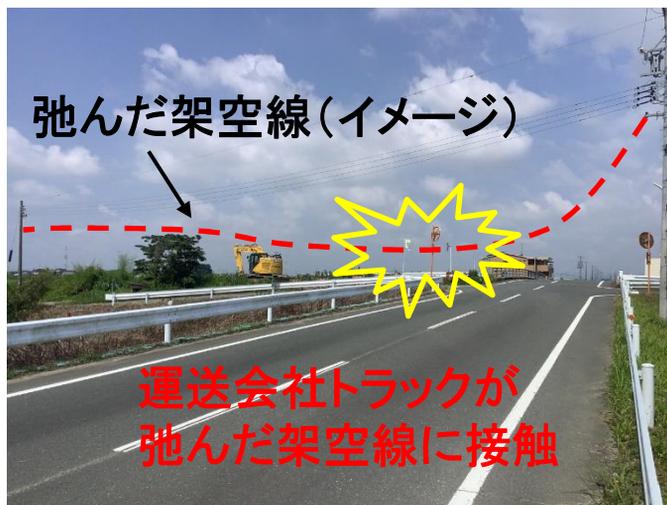
事故状況再現

バックホウ（0.45m³）の移動中、ブームが架空線に接触して弛んだ状態になり、市道を走行していた運送会社トラックが架空線に接触して切断に至った

- 事前に架空線の管理者やクリアランスを確認していなかった
- 当日の作業員は新規入場者であり、当該箇所の危険性について周知されていなかった（ハザードマップには記載あり）
- 朝礼時に確認した作業方法と異なる方法で作業を行った（バックホウが架空線下を移動することを想定していなかった）

- ハザードマップ作成に合わせて架空線の管理者やクリアランスを確認し、関係機関と協議・立会を行う
- 新規入場者教育や毎朝の朝礼時にハザードマップ等を活用して危険箇所を共有する
- 作業を変更する必要がある場合は、現場代理人に逐次連絡し、確認をとった上で作業を行うことを周知徹底する
