# 工事事故対策通信

## 工事事故対策通信

～工事関係者の負傷事故が発生しました～

Vol. 57

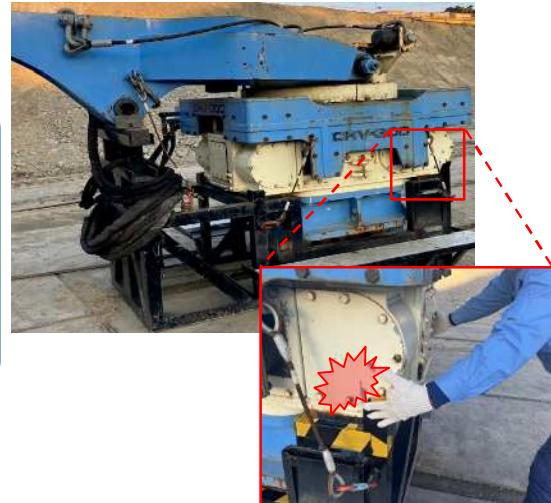
CHV工法による鋼矢板打設作業において、専用の架台に載せられたCHVアタッチメントをトラックから下ろす際、補助作業者がCHVアタッチメントと架台の間に生じる5cm程度の隙間に手を入れて誘導作業を行ったため、指を挟んで負傷した。

- ①クレーンで吊り上げた際に、CHVアタッチメントと架台の間に隙間が生じ、また、その隙間に容易に手を入れられる状態であった。
- ②補助作業者が隙間に手を添えて作業を行った。
- ③作業従事者が、当該作業時に危険箇所が発生することを認識していなかった。

- ①クレーンで吊り上げた際に、隙間・ガタツキが生じないよう、CHVアタッチメントと架台はチェーンブロックにより強固に連結する。
- ②CHVアタッチメントと架台の接触部にはトラテープにより注意喚起すると共に、CHVアタッチメントには標準的な手添え位置を明示する。さらに、作業手順書にも明記する。
- ③KY活動により作業時のリスクの再確認及び、作業員間での共有を行うと共に、改訂後の作業手順書の確認を行う。

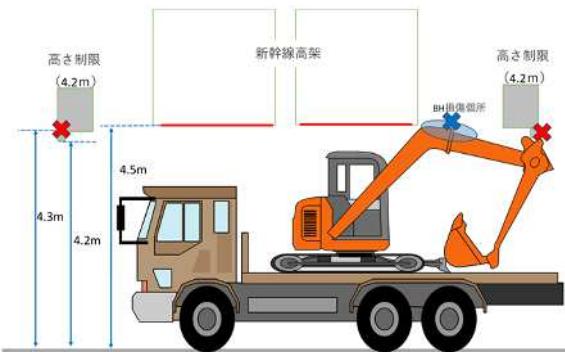
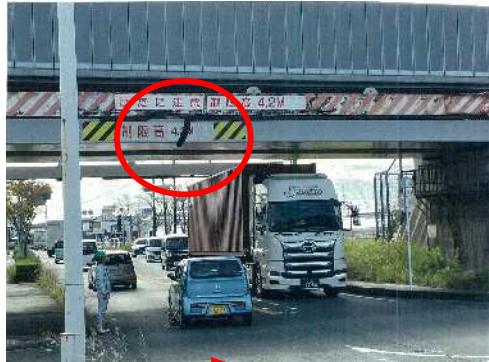
バックホウを積載したトラックがJR新幹線橋梁を通過した際に、バックホウのアームが、橋梁2本と前後（南北）に設置されている高さ制限の門柱に接触した。

- ①運搬路の高さ制限及びトラックに積載した状態の高さを確認しなかった。
- ②これまで問題の無かった積み方と異なる積み方をし、積載したバックホウの上端高がこれまでより高くなかった。

- ①高さ制限のある箇所や施設管理者等の緊急連絡先を記載したマップを作成し、関係者で共有する。会社内にも掲示する。
- ②現場代理人は、マップを携行し、運搬前に運搬路の高さ制限を確認する。
- ③高さ制限がある場合には、運搬者はバックホウを積載した状態で最も高い位置を計測し、運搬路の制限高さ以下であることを確認する。
- ④運搬者は計測した結果を現場代理人に報告する。現場代理人は報告を確認し、運搬開始を指示する。

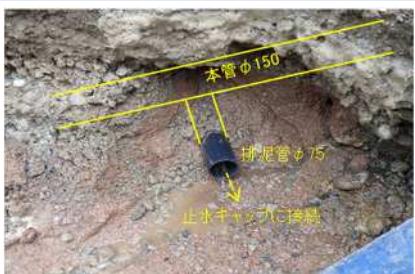
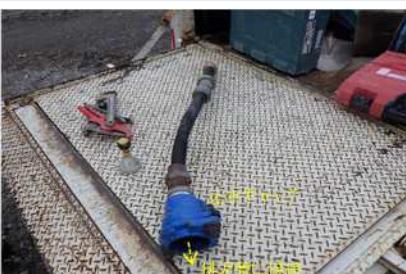
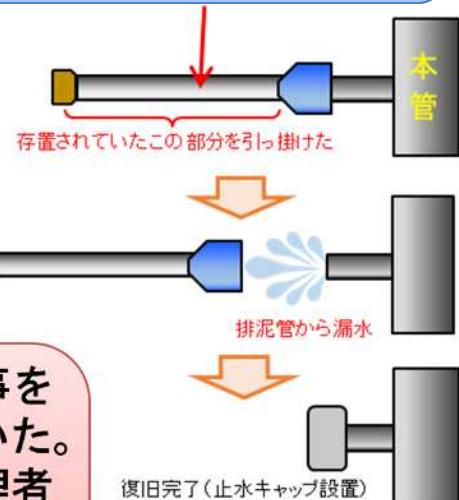
路床入替えのため掘削したところ、上水道本管から分岐した排泥管の止水キャップに繋がるホース部分を引っ掛け、漏水が発生し周辺企業18社が断水。

- ①水道管管理者が支障となる排泥弁の撤去工事を行った際、ホースも撤去されたと思い込んでいた。
- ②排泥弁撤去工事時に立会せず、完了後も管理者に撤去状況を確認しなかった。
- ③作業員への掘削範囲の周知が不足しており、計画より広範囲に掘削した。

- ①排泥管等の埋設物撤去にあたっては、埋設物管理者と連絡を取り、撤去作業時に立会うことで状況を確認する。
- ②埋設物撤去工事後は、埋設物管理者から資料を取り寄せ、撤去状況を確認する。また、埋設物が残置される場合、埋設シートの設置を依頼する。
- ③掘削範囲について、現地にマーキングを行ったうえで作業員に周知する。

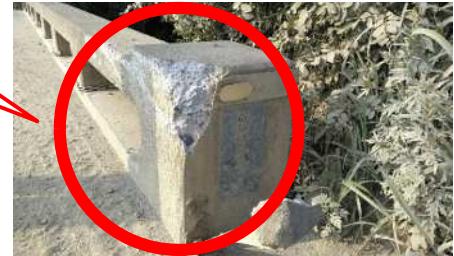
破損個所

走行中に運転手が飲み物を取ろうとしてハンドル操作を誤り、ダンプトラック助手席側のステップと橋梁親柱の角が接触した。

- ①走行中に、物のある場所と反対側の手で物を取り、姿勢が崩れハンドル操作を誤った。
- ②危険箇所の認識不足により、運転手への注意喚起が足りなかった。

- ①安全教育を実施（走行中は運転操作のみに集中し、水分補給は信号待ちなどの停車時に行う。）
- ②（ア）ハザードマップに事故箇所を追加。
- ③（イ）親柱の視認性を高めるため清掃を実施。安全巡回項目に加え定期的に視認性を確認し、汚れで視認性が低下した場合は清掃。

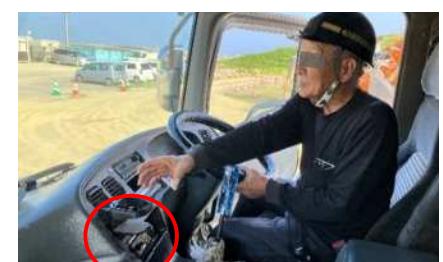
事故車内で事故当時を再現
