工事事故対策通信

～架空線接触事故が発生しました～

Vol. 61

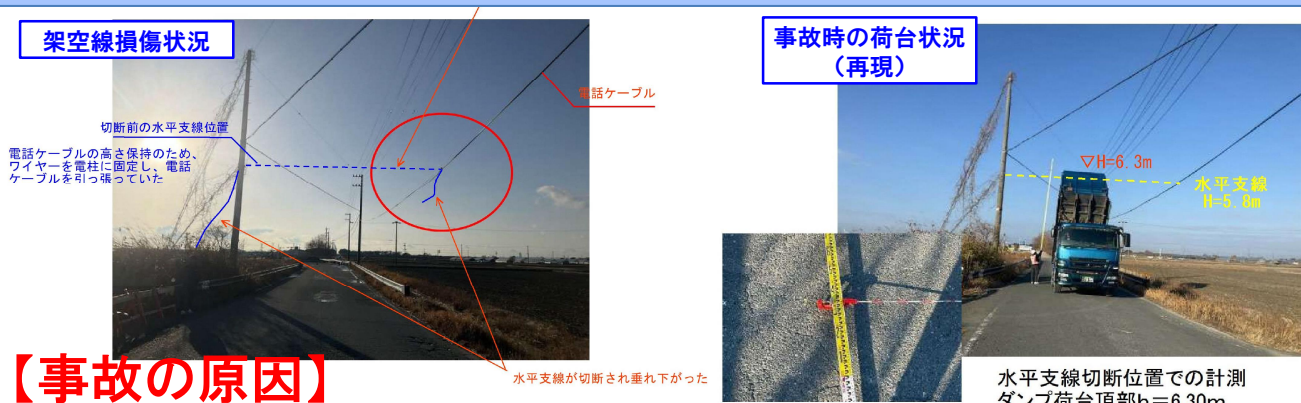
路盤材を搬入した10tダンプトラックが、荷台を下げずに前進したため、荷台が市道上の架空電話ケーブル支線に接触して支線が切れ、電話ケーブルにも損傷を与えた。

- ①荷台を上げたままの状態でも警告ブザーが鳴っているにもかかわらず荷台を下げずに走行した。
- ②運転手は荷台を上げたままの走行が危険であるという認識が低かった。
- ③作業員が後退誘導と荷下ろし位置の誘導のみを行っており、荷台の状態の確認への意識が希薄であった。

- ①注意喚起の看板を運転手から見える位置に設置する。運転手は警告ブザーが鳴り止んだことを確認し、誘導員は荷台が下がったことを確認してから前進の合図を行うことを徹底する。
- ②運転手に対し「私は必ず荷台を下げてから走行します。」を自筆させる誓約書を提出させ意識改善を図る。
- ③誘導者は専任とし、チェック項目表を作成して現場入場前に誘導者にチェックさせる。

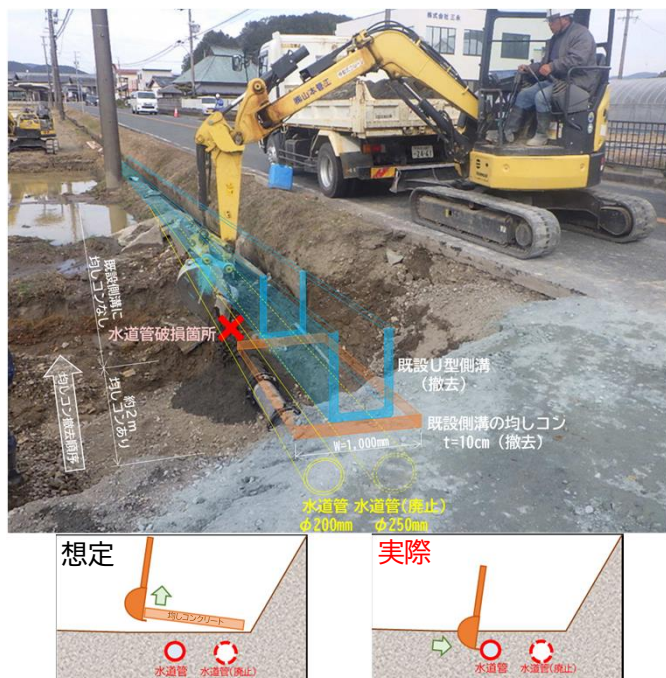
路床入れ替えのための掘削にあたり、先行して撤去したボックスカルバートと同様、続くU型側溝の下にも均しコンクリートがあるものと思込み、目視せず掘削を継続したところ、均しコンクリートがなく、バックホウのバケットが水道管に接触、破損させた。

- ① 試掘により水道管の高さを把握していたが、掘削時には高さの管理をしていなかった。
- ② 均しコンクリートがあるだろうと思込み、その有無を手作業で確認していなかった。
- ③ 掘削面を確認する見張員が配置されていなかった。
- ④ 掘削にあたり、手作業で水道管を露出させて位置を確認してなかった。

- ① 管理者立会による事前試掘調査結果に基づき、施工箇所の起点、中間、終点にて試掘を位置、埋設高さの把握を行う。
- ② 管付近や構造物周辺には手作業による掘削を行い、断面を把握したのちに次の作業に移る。
- ③ 掘削周辺に埋設管がある場合、朝のKY活動において、見張員を手元作業員として指示できる位置に配置した後、オペレーターが作業を行うことを確認し、作業にあたる。
- ④ 埋設想定高さの30cm上部より手掘りを行い、管の露出を行う。

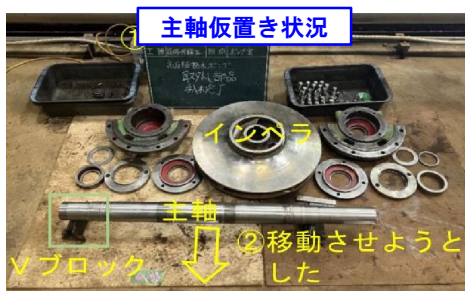
主軸仮置き状況

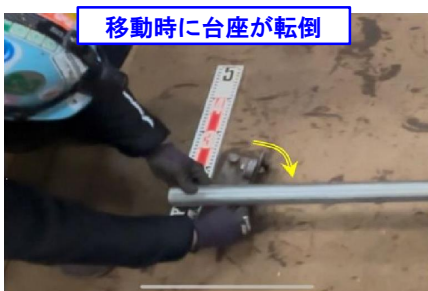
移動時に台座が転倒

- ①1人へ主軸などの重量物の移動作業を行ったこと。
- ②重量物を台座ごと移動させたこと。
- ③仮置き時における転がり、倒れ防止措置の不足。
- ④重量物の移動に関するリスクについて、作業員への周知・啓発が図られていなかった。

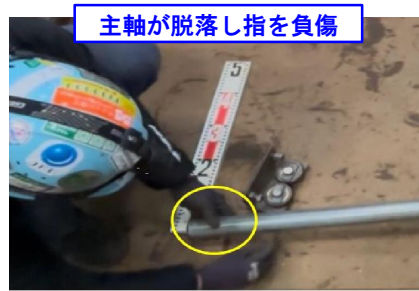
高圧駆動水ポンプの主軸(45kg)を一人で移動させたところ、台座（Vブロック）が転倒して主軸が脱落し、床との間に指を挟まれ負傷した。

主軸が脱落し指を負傷

- ①移動は2人以上で行うようにする。
- ②主軸を台座ごと移動させることを禁止する。
- ③仮置き時において、載せているだけの状態を禁止し、安定した盤木にくさびを打ち込み、主軸とくさびが動かないことを確認する。
- ④重量物の移動に関するリスクと対応策を作業手順書に記載して作業員への周知・啓発を図る。

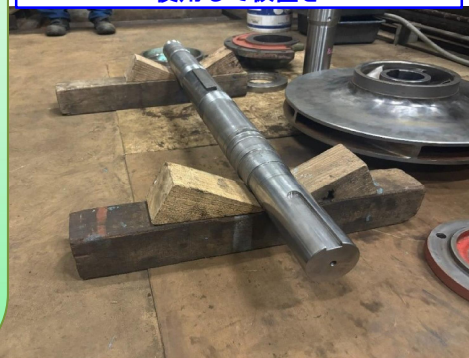
盤木にくさびを打ち込んだものを台座に使用して仮置き

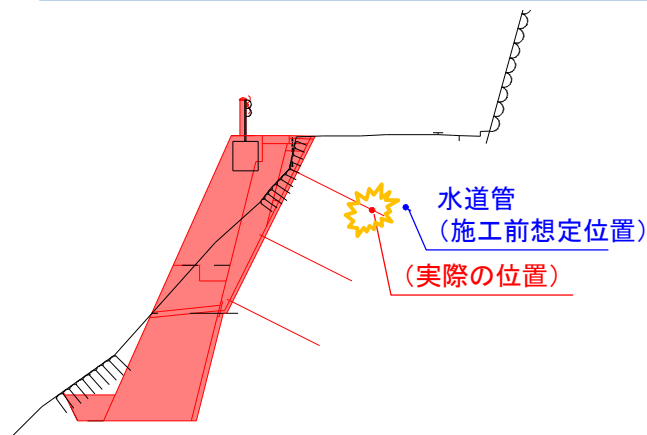
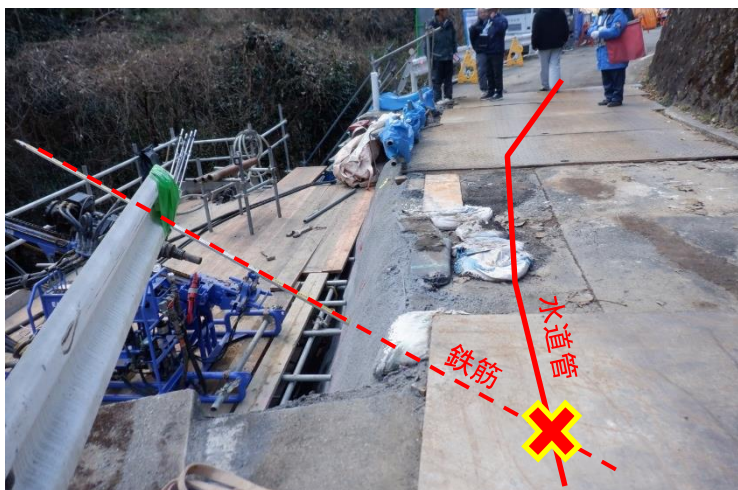
法面仮設アンカーの鉄筋挿入工をおこなったところ、鉄筋が既設簡易水道管を破損し、周辺家屋2軒が断水。

- ①埋設物管理者への確認後、埋設物件確認書による監督員への報告をおこなっていなかった。
- ②施工計画書へ埋設物の取り扱い方法について明示がなかった。
- ③埋設物の位置が不確実であるのにも関わらず、工事範囲外近接仕切弁の情報から、「支障はないだろう」と判断し試掘をしていなかった。

- ①施工開始前までに埋設物件確認書による監督員への報告をおこなう。
- ②施工計画書へハザードマップ及び事故対策リストとして埋設物の取り扱い方法について明示する。
- ③埋設物の位置が不確実であれば試掘をおこなう。

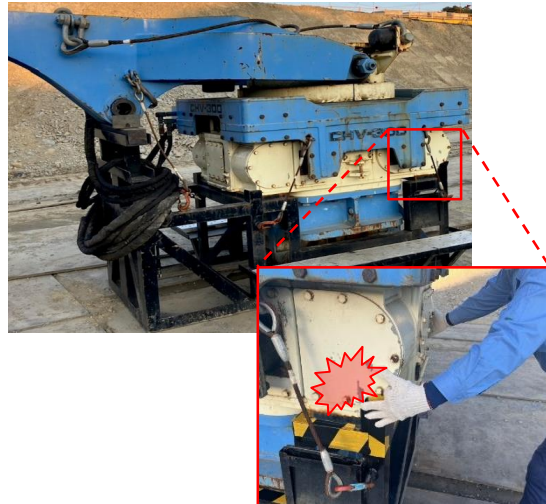
CHV工法による鋼矢板打設作業において、専用の架台に載せられたCHVアタッチメントをトラックから下ろす際、補助作業者がCHVアタッチメントと架台の間に生じる5cm程度の隙間に手を入れて誘導作業を行ったため、指を挟んで負傷した。

- ①クレーンで吊り上げた際に、CHVアタッチメントと架台の間に隙間が生じ、また、その隙間に容易に手を入れられる状態であった。
- ②補助作業者が隙間に手を添えて作業を行った。
- ③作業従事者が、当該作業時に危険箇所が発生することを認識していなかった。

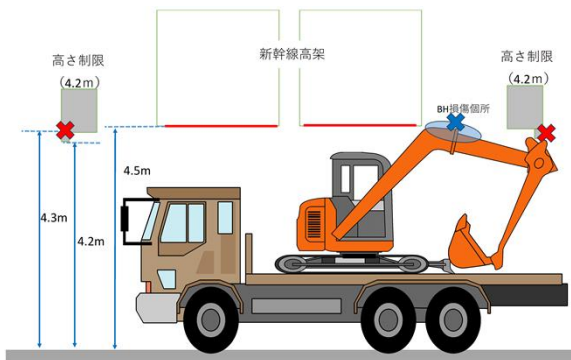
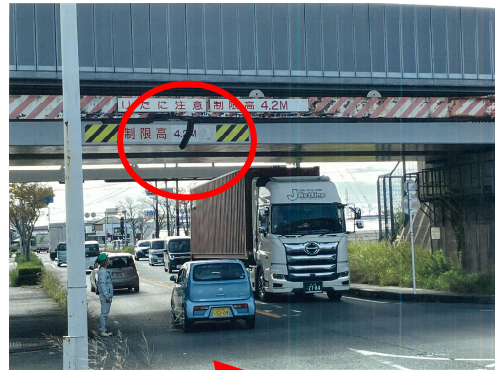
事故車走行方向

バックホウを積載したトラックがJR新幹線橋梁を通過した際に、バックホウのアームが、橋梁2本と前後（南北）に設置されている高さ制限の門柱に接触した。

- ① 運搬路の高さ制限及びトラックに積載した状態の高さを確認しなかった。
- ② これまで問題の無かった積み方と異なる積み方をし、積載したバックホウの上端高がこれまでより高くなった。

- ① 高さ制限のある箇所や施設管理者等の緊急連絡先を記載したマップを作成し、関係者で共有する。会社内にも掲示する。
- ② 現場代理人は、マップを携行し、運搬前に運搬路の高さ制限を確認する。
- ③ 高さ制限がある場合には、運搬者はバックホウを積載した状態で最も高い位置を計測し、運搬路の制限高さ以下であることを確認する。
- ④ 運搬者は計測した結果を現場代理人に報告する。現場代理人は報告を確認し、運搬開始を指示する。

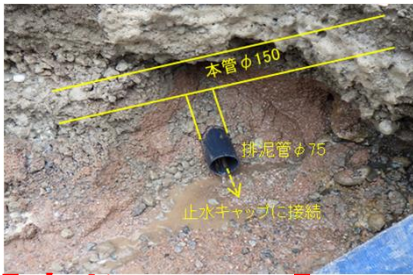
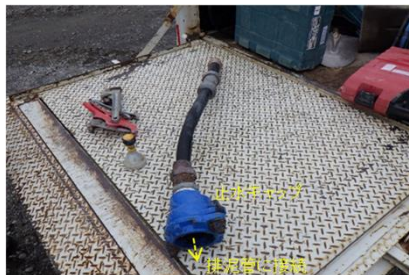
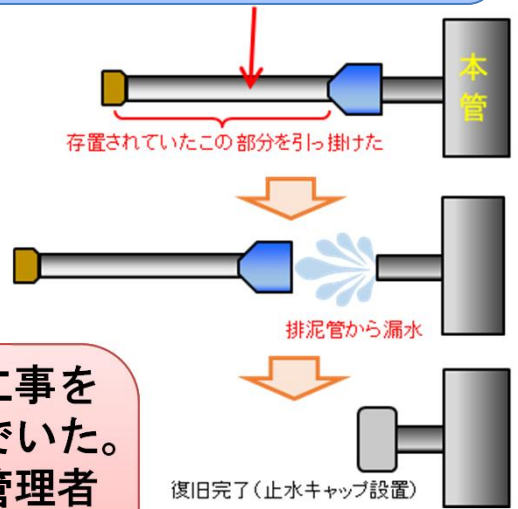
路床入替えのため掘削したところ、上水道本管から分岐した排泥管の止水キャップに繋がるホース部分を引っ掛け、漏水が発生し周辺企業18社が断水。

- ①水道管管理者が支障となる排泥弁の撤去工事を行った際、ホースも撤去されたと思い込んでいた。
- ②排泥弁撤去工事時に立会せず、完了後も管理者に撤去状況を確認しなかった。
- ③作業員への掘削範囲の周知が不足しており、計画より広範囲に掘削した。

- ①排泥管等の埋設物撤去にあたっては、埋設物管理者と連絡を取り、撤去作業時に立会うことで状況を確認する。
- ②埋設物撤去工事後は、埋設物管理者から資料を取り寄せ、撤去状況を確認する。また、埋設物が残置される場合、埋設シートの設置を依頼する。
- ③掘削範囲について、現地にマーキングを行ったうえで作業員に周知する。

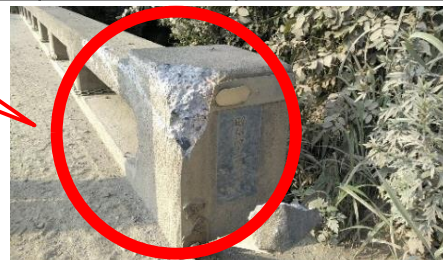
破損箇所

走行中に運転手が飲み物を取ろうとしてハンドル操作を誤り、ダンプトラック助手席側のステップと橋梁親柱の角が接触した。

一部欠損した橋梁の親柱

- ① 安全教育を実施（走行中は運転操作のみに集中し、水分補給は信号待ちなどの停車時に行う。）
- ② (ア) ハザードマップに事故箇所を追加。
- ② (イ) 親柱の視認性を高めるため清掃を実施。安全巡視項目に加え定期的に視認性を確認し、汚れで視認性が低下した場合は清掃。

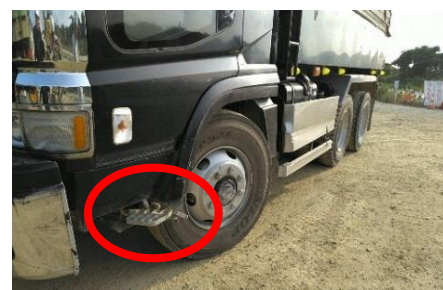
接触した助手席側ステップ

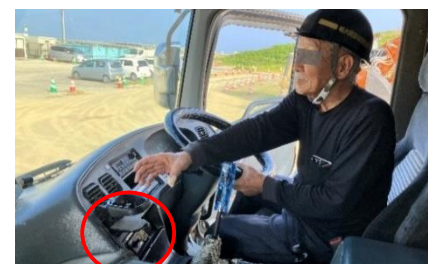
- ① 走行中に、物のある場所と反対側の手で物を取り、姿勢が崩れハンドル操作を誤った。
- ② 危険箇所の認識不足により、運転手への注意喚起が足りなかった。

事故車内で事故当時を再現
