太田川ダム貯水池左岸の上部斜面における小崩落について

袋井土木事務所 ダム管理課 平成 22年 7月 23日

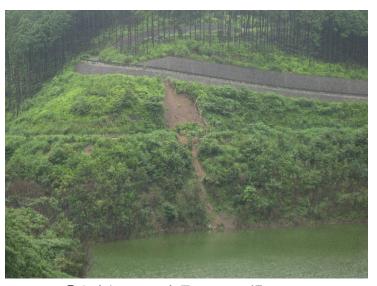
①右岸側からの全景 H22.7.12撮影

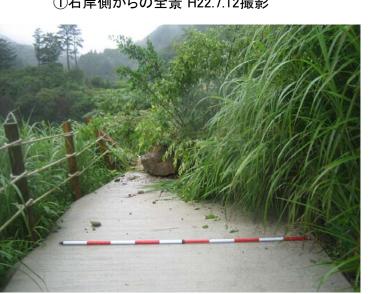
③管理用歩道状況(下流側から)H22.7.12撮影

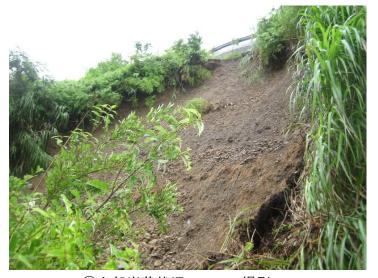
- 本川左岸林道の「ぬいど橋」から上流方向へ、約100mの管理用歩道の山側法面 1. 発生箇所 (県道大河内森線 傳倉橋の対岸付近)
- 2. 発見日時 平成22年7月12日(月) 午前11時頃
- 3. 現場状況 6月中旬以降、梅雨末期の降雨が続き、流域雨量で1ヶ月積算で500mm程度 の降雨があった。7月に入っても降雨が続いていたが、7月12日の貯水池巡視 により本川左岸管理用歩道の山側法面に小崩落を発見し、現地調査を行った。 崩壊の規模は、延長約10m、高さ12m、崩壊最大厚1m程度の表層崩落と みられる。なお、左岸林道の構造物(山留ブロック積、谷側ブロック積)及び コンクリート舗装面に亀裂や段差などの変状は確認されなかった。 (本川左岸林道についてはH22.3.31付けで森町役場へ管理移管済みである)
- 4. 現場状況 現地調査の結果、法面崩落は管理用歩道上部の一部が崩落したことにより、 の考察 崩落土砂が下部にある管理用歩道面に堆積したものと考えられる。管理用歩道 より下に崩落した土砂は、上部の崩落土砂が管理用歩道を越えて、貯水池斜面 まで達したもので、貯水池斜面の変状によるものではないと判断される。
- 今後の降雨による崩落の拡大を防止するため、応急措置として崩落法面の 5. 対 応 シート養生を行う。恒久対策については、さらに現地調査を行い、検討していく。

②上部崩落状況 H22.7.12撮影

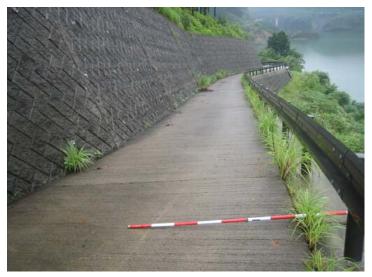
④林道路面状況(上流側から)H22.7.12撮影
