3.1 サンドバイパス浚渫量に影響する要因の分析

- 1.1 サンドバイパス(SBS)浚渫量の推移
- 1.2 浚渫量に影響する要因の相関図
- 1.3 支障物(流木等)の状況
- 1.4 支障物除去工事の結果
- 1.5 豪雨による流木等の流出
- 1.6 海底地形の状況
- 1.7 ジェットポンプ(JP)の深度、浚渫量の関係
- 1.8 波浪状況との関係
- 1.9 サンドトラップ埋戻り・浚渫深さ・浚渫量の関係
- 1.10 砂の液状化及び攪拌対策について

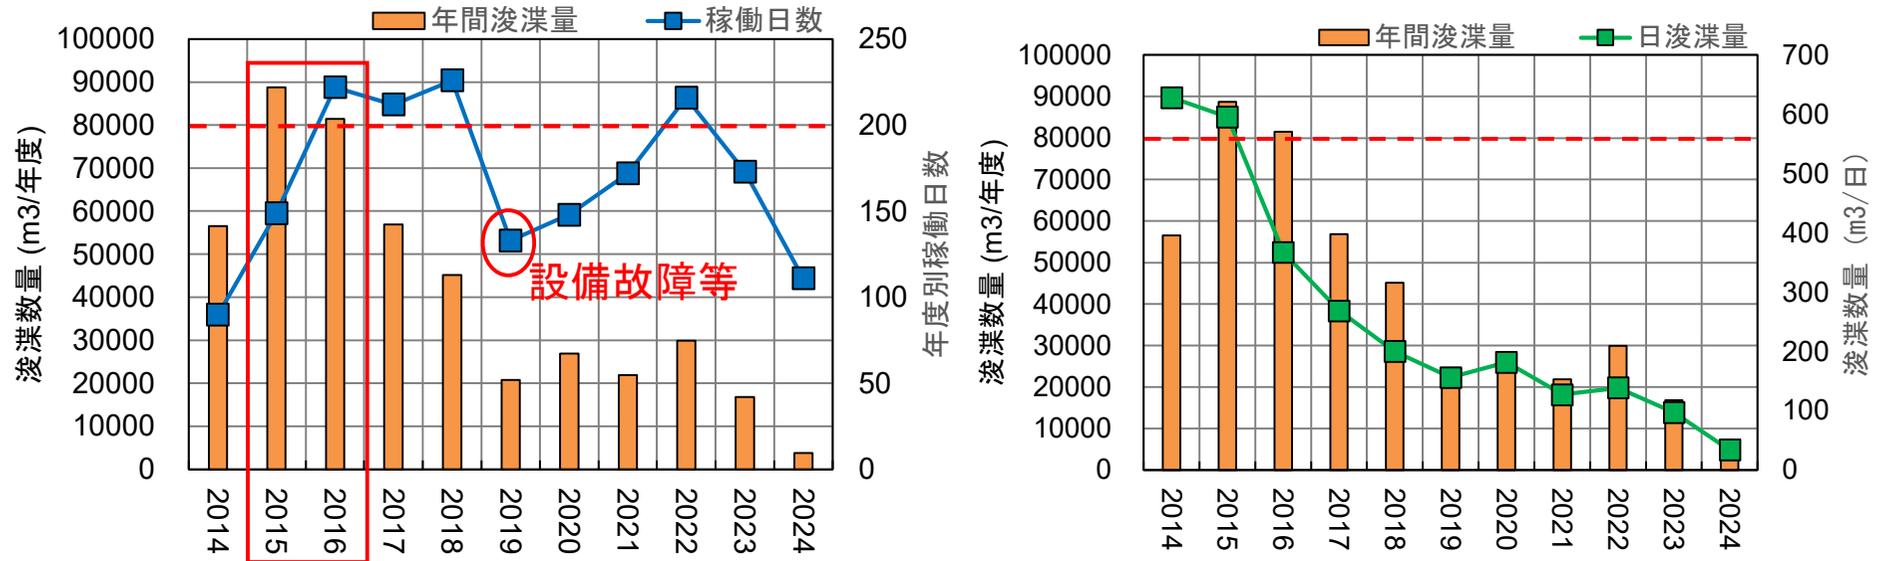
目標バイパス量 = 8万m³/年

浚渫量の実績

- 2015年度、2016年度に目標の8万m³/年以上を浚渫
- 浚渫量が2017年以降低下。稼働日当り浚渫量も低下
→ 浚渫の効率が下がった原因を次ページ以降で分析する
- ① 支障物(流木等)の影響
- ② 地形変化の影響
- ③ 設備状況の影響

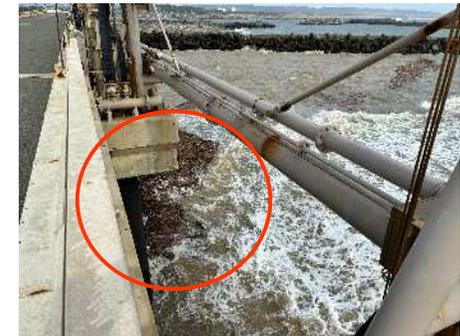
JP・杭周辺に漂流した流木（2024年2月）

●流木等の支障物が、ジェットポンプ（JP）周辺に堆積し、JPによる砂の吸引を阻害している可能性

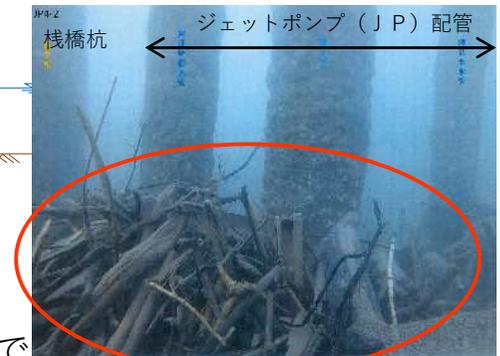
JP・杭周辺に堆積した流木（2020年12月）

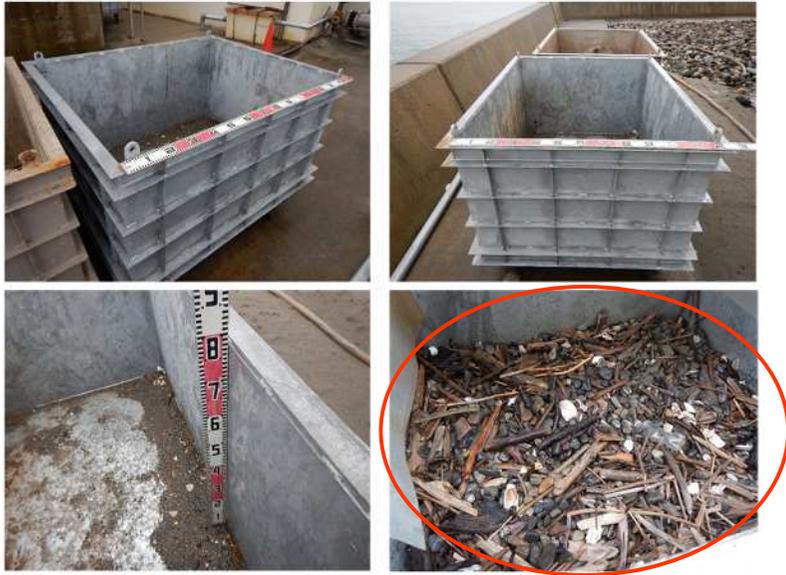
JP吸引後の振動篩での異物除去写真

●JPへの混入流木等が増加傾向

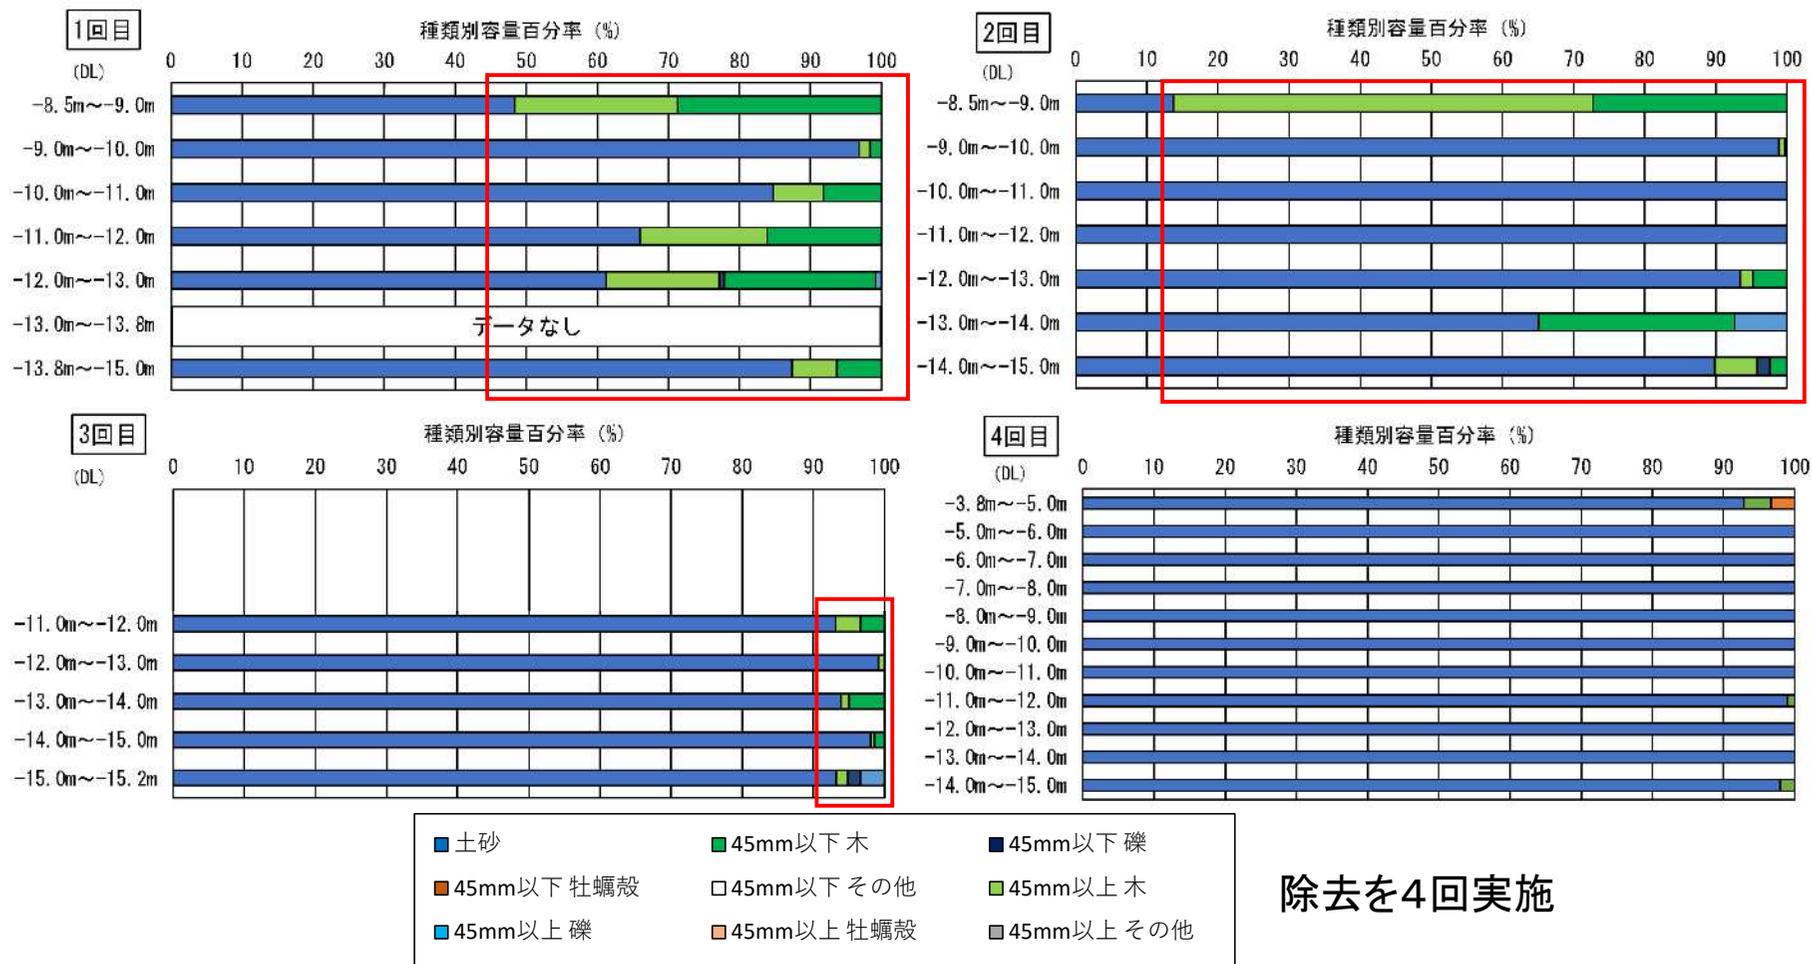
堆積物の層別割合 (%)
2021年度 (杭2:JP3)

- 支障物の主体は木であり、浅い箇所によく存在し、DL-15.0mの深度にも支障物が存在することが確認された
- 複数回の掘削で支障物が確認されたことから、支障物は面的に広く分布している可能性が推測された

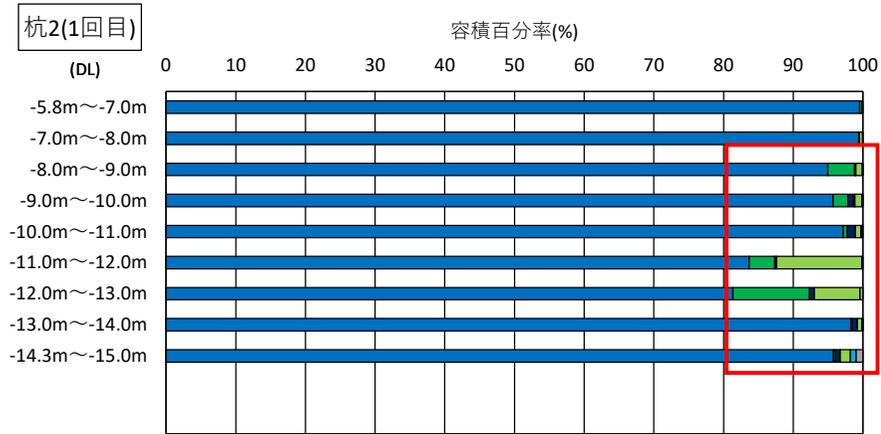
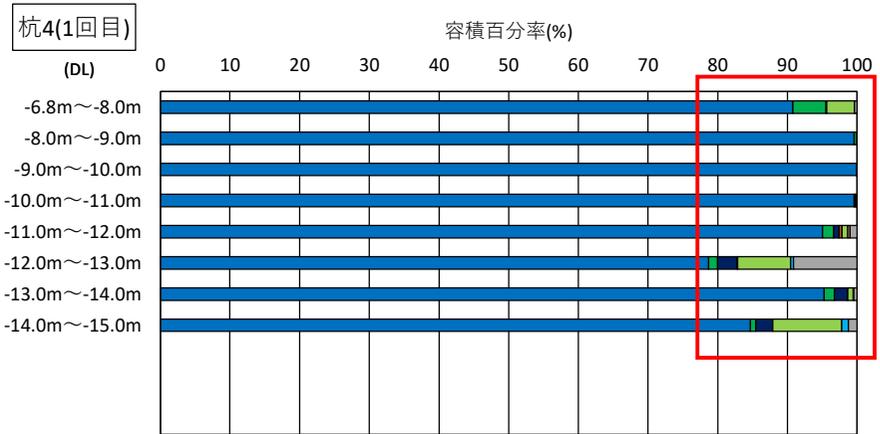
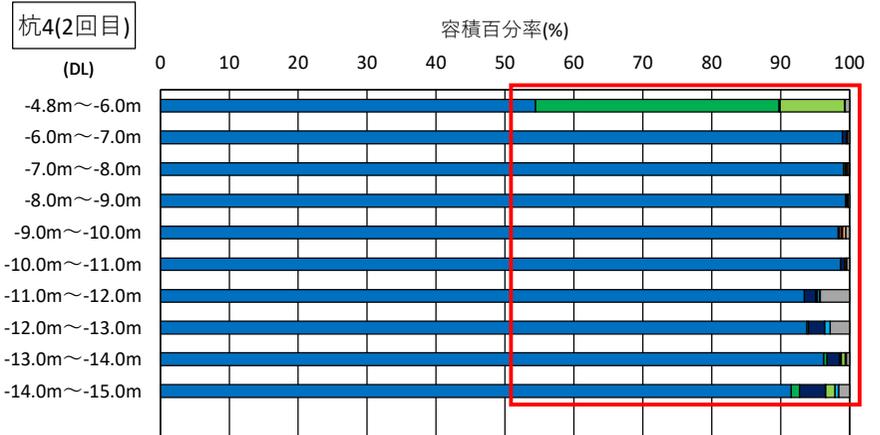
堆積物の層別割合(%) 2022年度(杭2:JP3、杭4:JP4)

●2022年度の除去工事においても、支障物が確認された

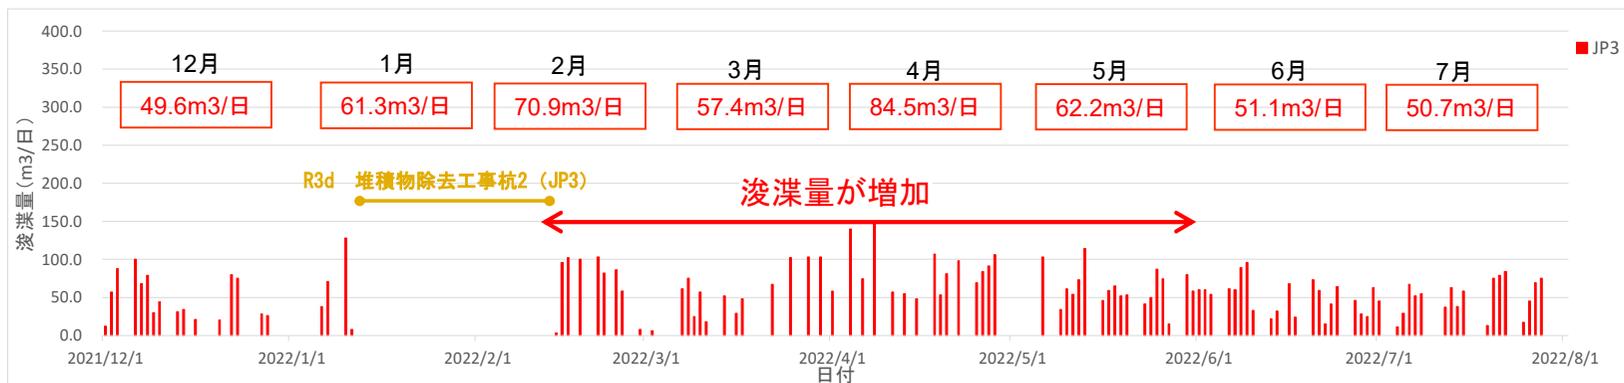
2021年度堆積物除去工事前後の浚渫量(JP3)

- 堆積物除去工事により、サンドバイパス浚渫量が増加した。
- ただし、効果は一時的であり、数ヶ月後には浚渫量が減少した。

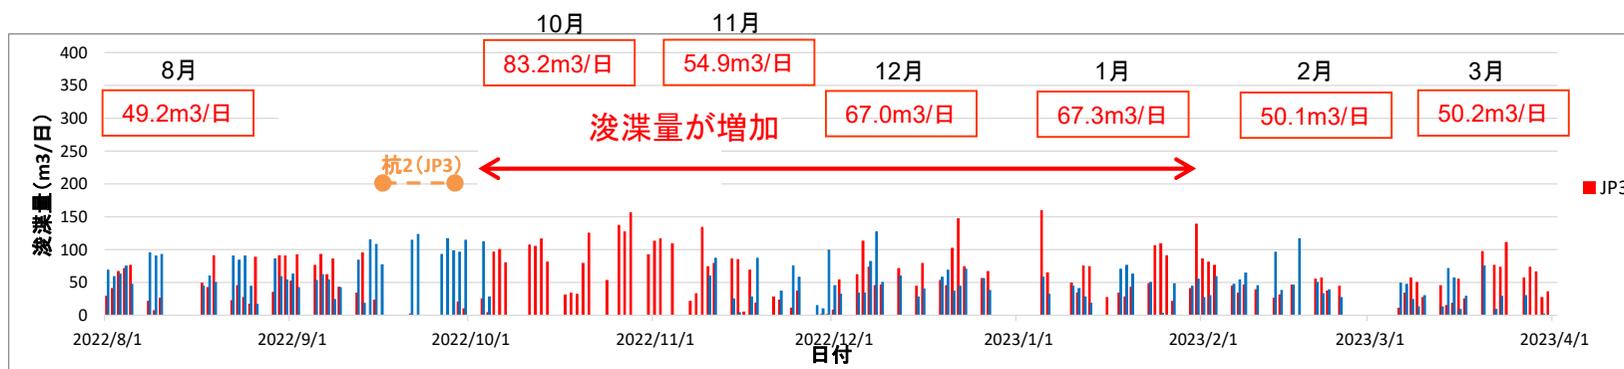
2022年度堆積物除去工事前後の浚渫量(JP3)

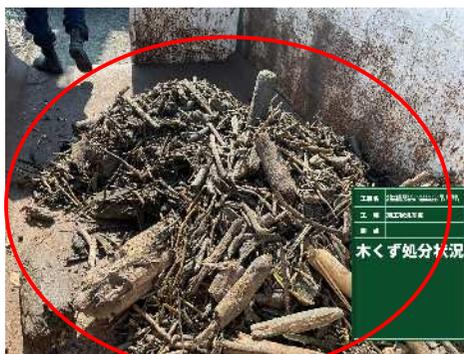
堆積物 (D.L.-8~9m)

- 2025年度の堆積物除去工事においても、支障物(木くず)がD.L.-8~9mに存在することが確認された
- また、表層部の掘削工事を行ったところ、木くず等が確認された

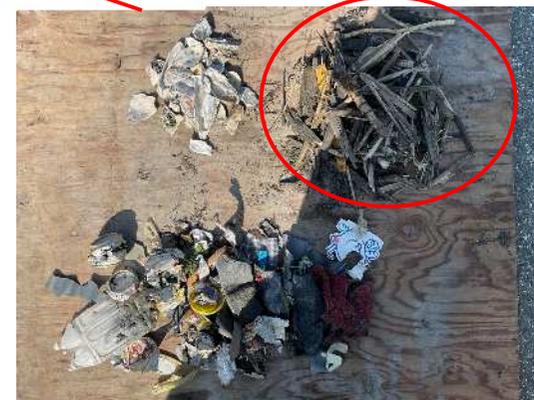
堆積物 (海底表面)

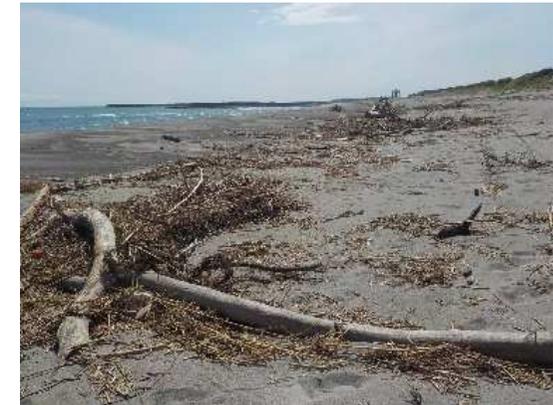
福田漁港海岸漂着流木写真

● 台風等の影響により、福田漁港周辺に漂着した流木が、近年多くみられている。

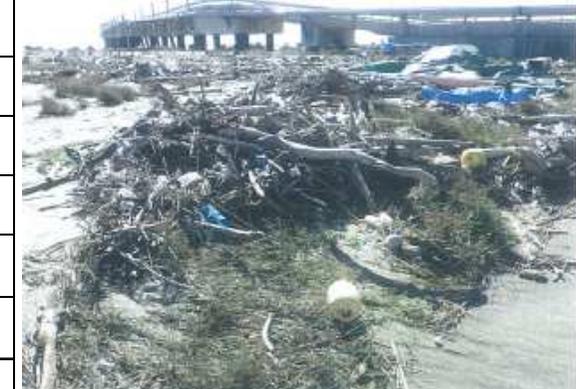
サンドバイパス付近漂着流木写真

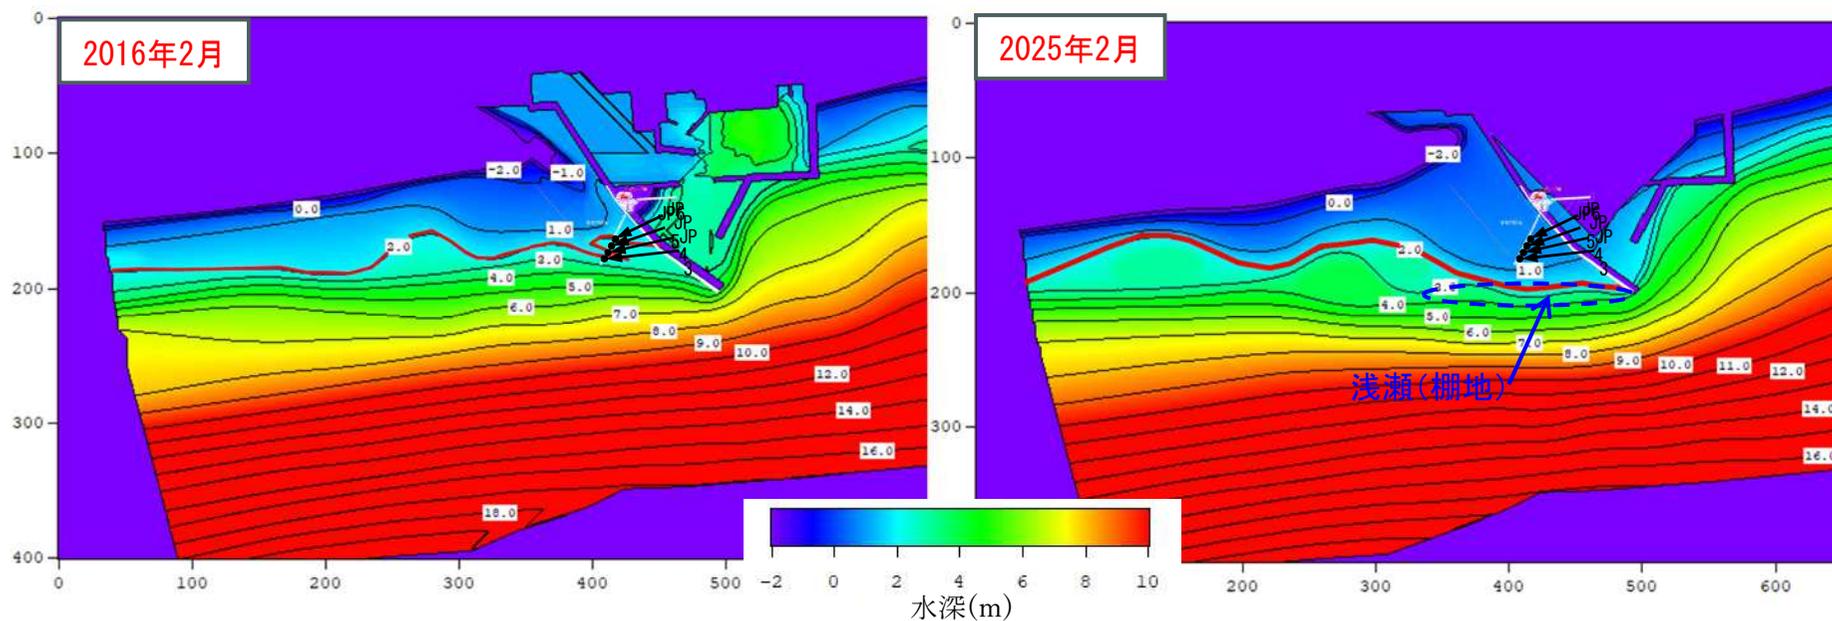
水深カラーコンター図(左:2016年、右:2025年)

- 2025年には、栈橋付近の水深が-1 m程度に浅くなっている。
栈橋の沖側に-2 m~4 m程度の浅瀬(棚地)が形成されている。

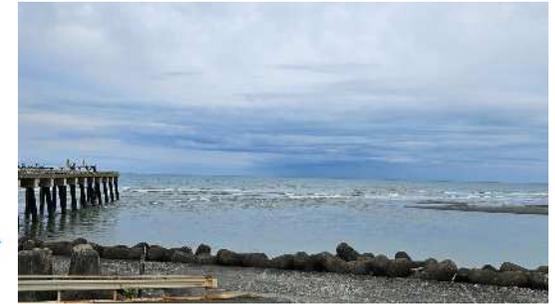
SBS周辺の水深が浅くなり
碎波帯が沖に移動している様子
(2025年5月)

●支障物(異物)を原因として、棚地の形成が促進され、浚渫効率が低下する悪循環が生じている可能性

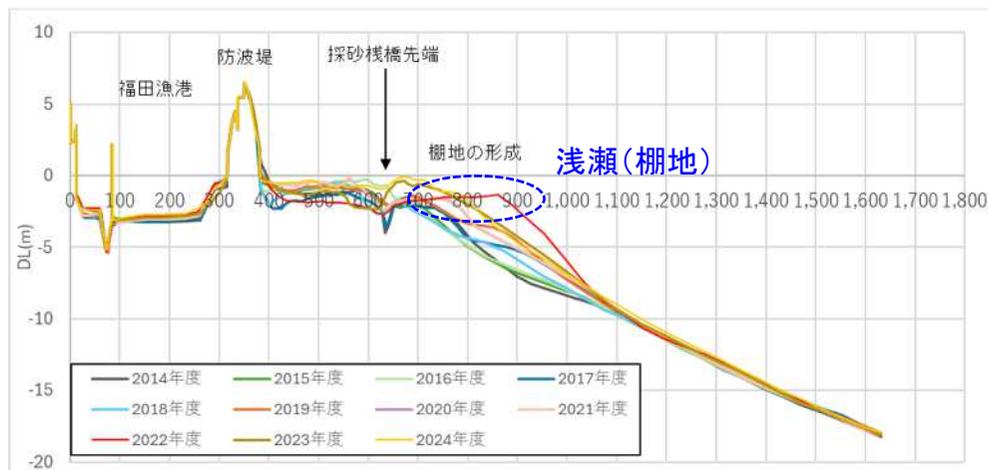
測量横断面図の経年変化(2014年度～2024年度、測線 No. 38)

●近年は、棧橋の沖側に浅瀬（棚地）が形成されている。
 地形状況は年度により変動がみられる。
 棚地形成前の2015年は日浚渫量が多い。2018年は棚地が比較的形成されていないが、日浚渫量は低下している。2024年は棚地が形成されており、日浚渫量が小さい。

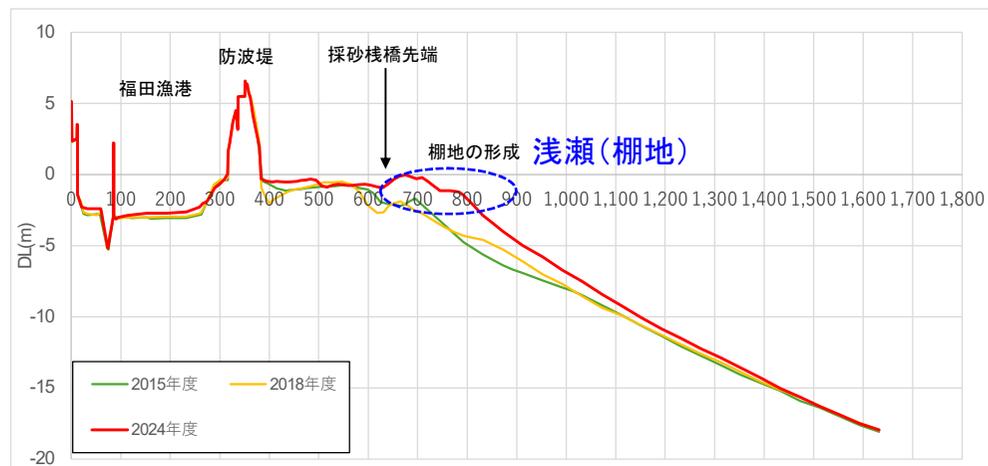
測量横断面図の経年変化(2015年度・2018年度・2024年度抜粋 測線 No. 38)

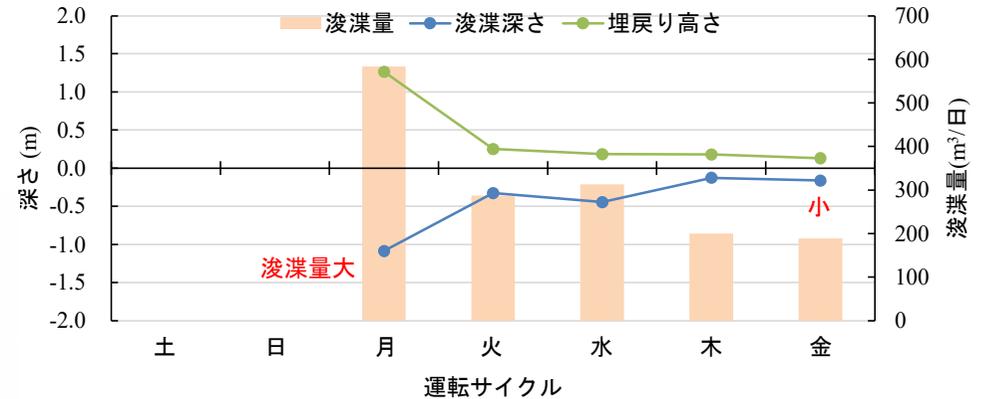
- 埋戻り深さは週初めが大きく、浚渫深さも週初めが大きい(図1)。
- 2019年以降は、上記の明確な傾向が見えづらくなっている(図2)。

図1 運転サイクルによる傾向例(2014年～2018年)

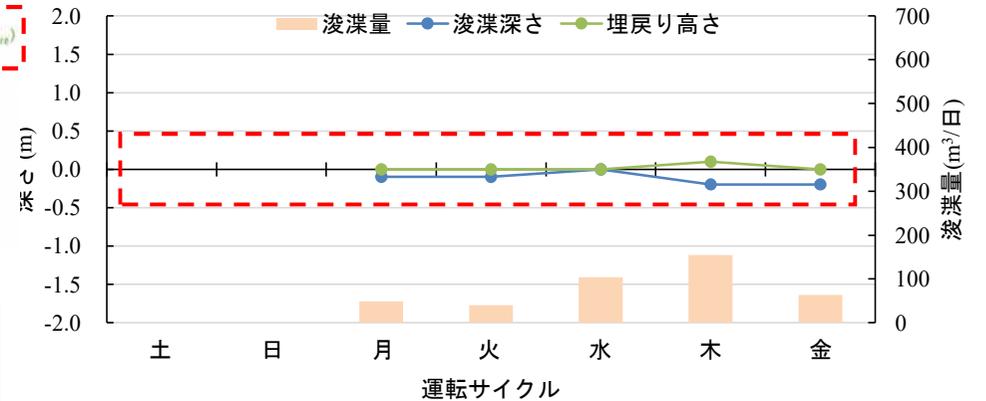
図2 運転サイクルによる傾向例(2019年～2023年)

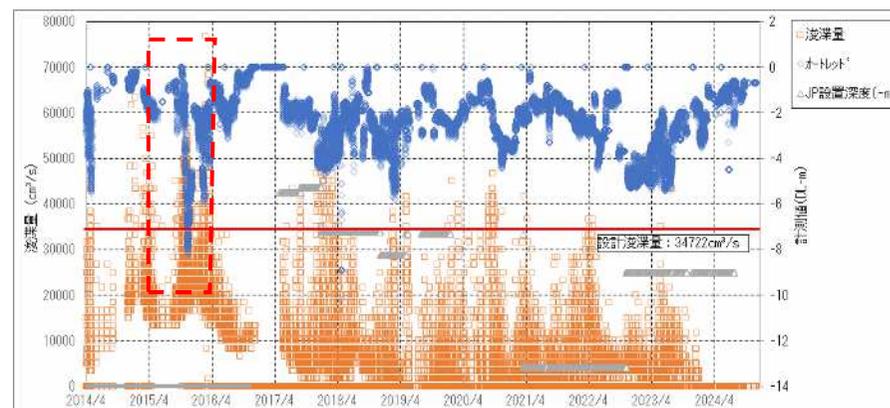
浚渫量とオートレッド計測値及びJP設置深度との関係 (JP4)

- 浚渫が多く実施できていたJP4(2015年)は、オートレッド計測による、埋め戻り深さ、浚渫深さの上下動が大きかった(赤点線)。
- JP設置深度付近まで浚渫を行い、その深さまで埋め戻るといったサイクルで、浚渫が実施されていた時期や傾向は、上図のグラフからはみられない。
