3. 2 設備状況の分析

- 2.1 スラリーポンプの稼働状況、含砂率
- 2.2 設備故障発生箇所
- 2.3 修繕計画と実績の状況
- 2.4 ジェットポンプの破損、修繕状況
- 2.5 ジェットポンプの閉塞対策
- 2.6 粒径の状況

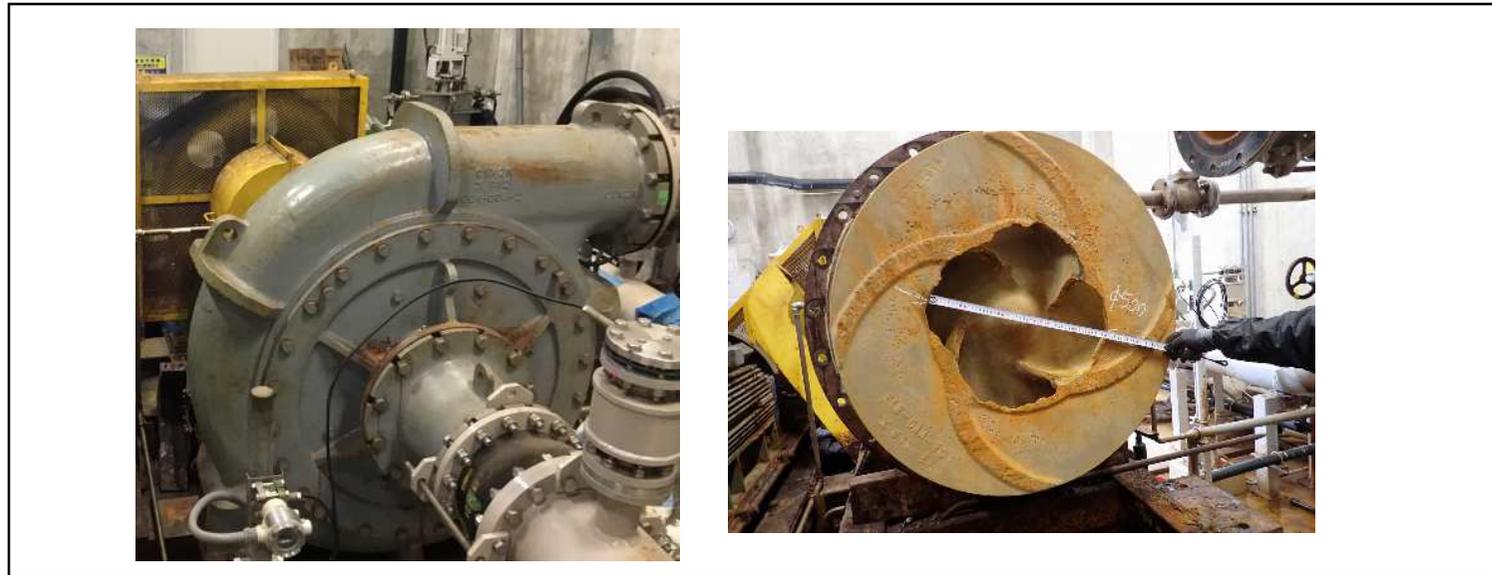
スラリーポンプ修繕前

●設備の劣化が当初想定していた耐用年数よりも早く、スラリーポンプ等において、計画より早期の修繕が必要となった。

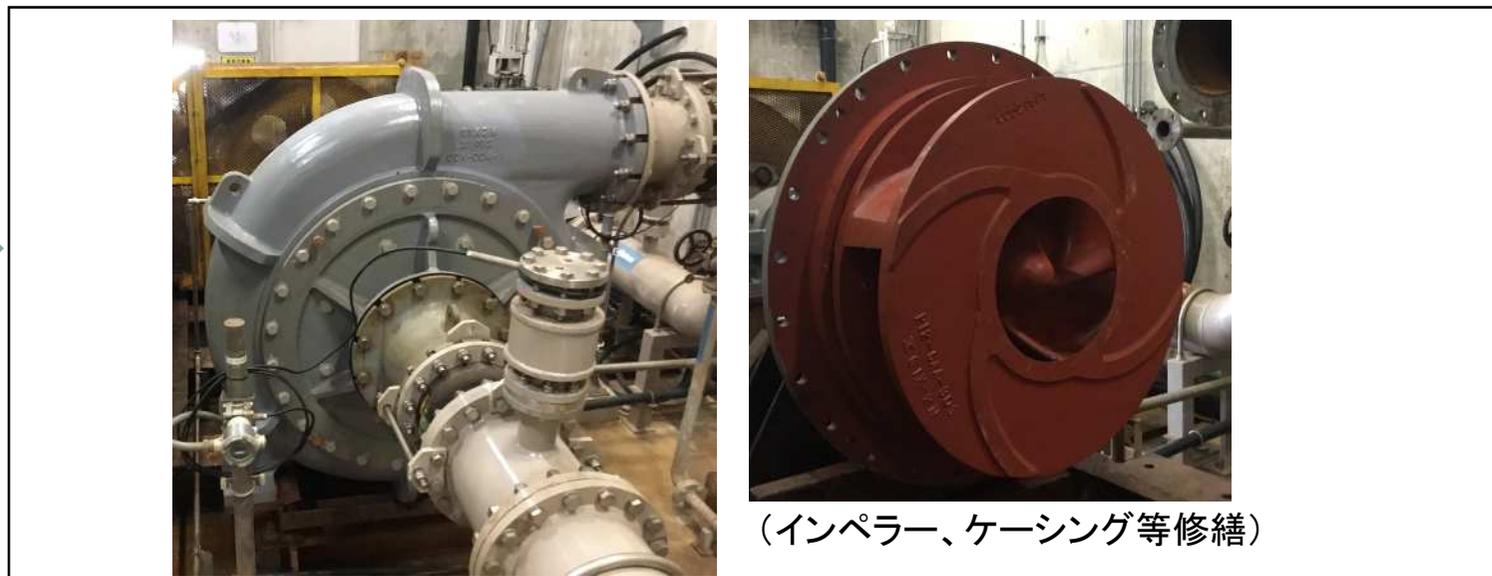
スラリーポンプ修繕後

(インペラー、ケーシング等修繕)

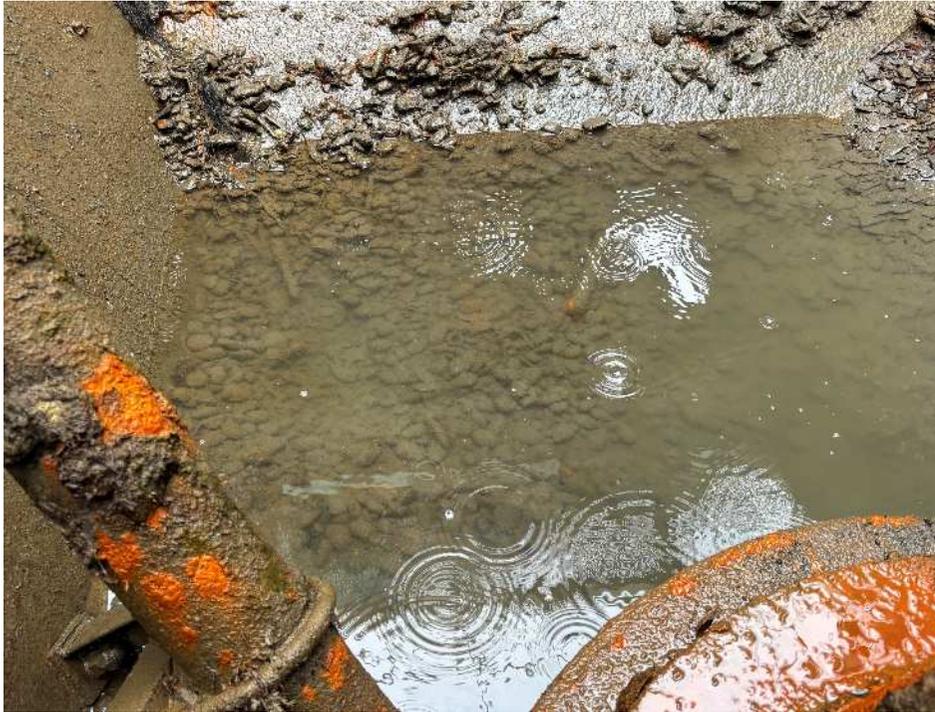
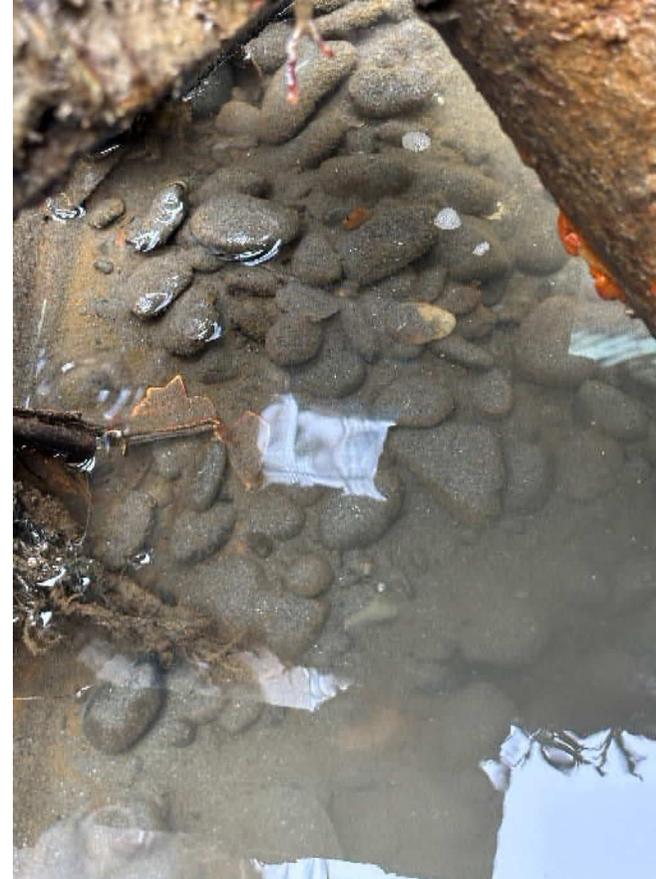
- JP吸込み口の最小口径は130mmであり、振動篩の篩は30mmメッシュとなっている。そのため、30mm～130mmの大きさのものが振動篩で篩分けされる残渣物となり30mm以下のものが排出砂となる。
- 最近の運転では、調整槽内に玉石サイズの礫が残っている状況やスラリー配管内を音を立てて流れている状況が確認されている。
- 粒径0.28mmの当初設計に対し、径の大きい土粒子や異物等がスラリー配管を流れ、設備の劣化・摩耗を加速させている可能性がある。

30mm篩通過後の調整槽におけるスラリー堆積物の写真(R7年6月)

●細長の石などが、30mmメッシュふるいを通過し、スラリーポンプに到達している可能性

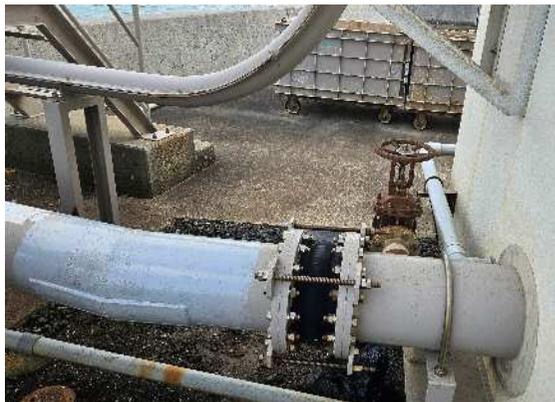
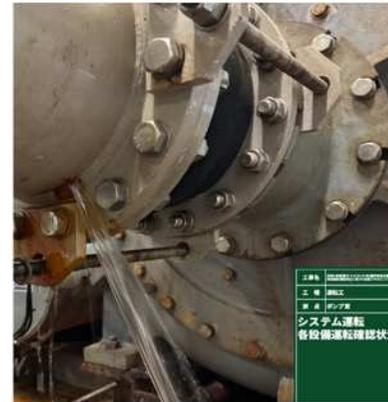
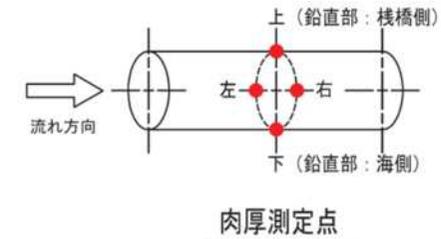
スラリー配管等の一損傷状況(左:ポンプ室外側曲がり管、右:スラリーポンプ吸込側短管)

- スラリー配管は直管部では耐用年数が約13年で、天地替えによる延命も可能だが、曲管部・形状変化部は渦流が生じ、局部摩耗が進行しやすく、劣化が多くみられている。
- 直管部以外も含めて管厚測定の方法等を検討していく必要がある。

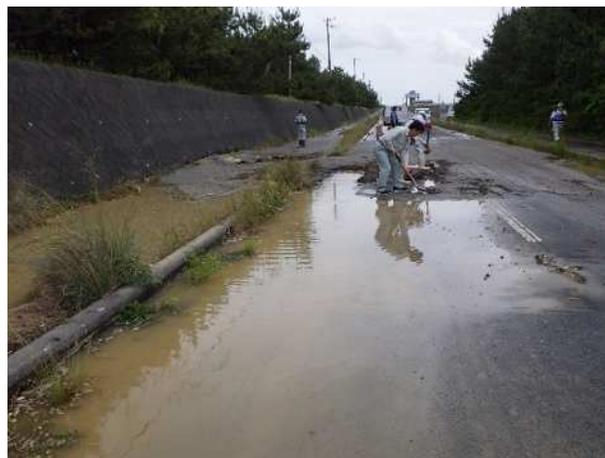
配管継手部の破損

- 配管類については、排砂管の摩耗による穴開き・破損が多く生じている。配管類については、管の接続部や屈曲部等において、破損が想定より早く見られた。

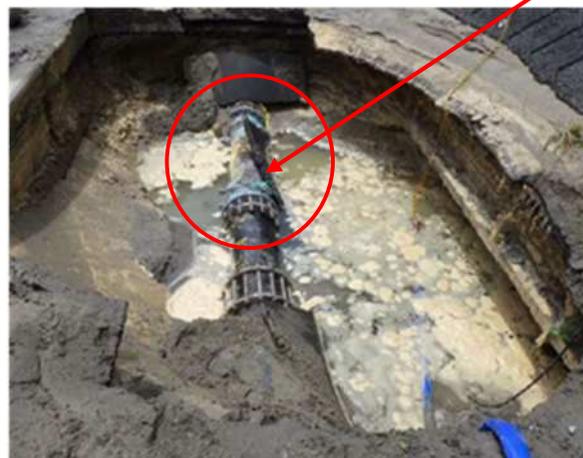
排砂管(地中配管継手部)の破損による運転停止(2019年5月~6月)

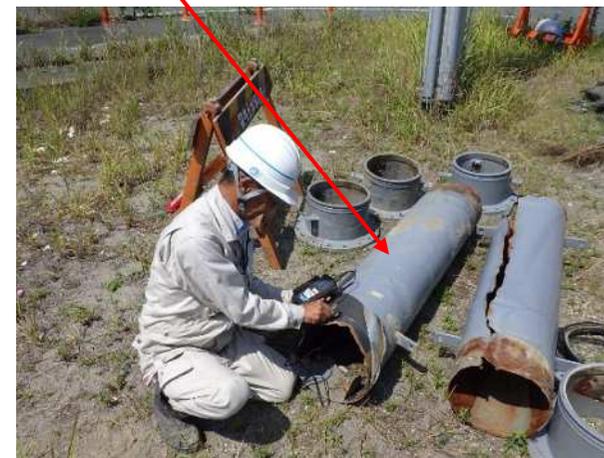
海底排砂管の破損による漏水

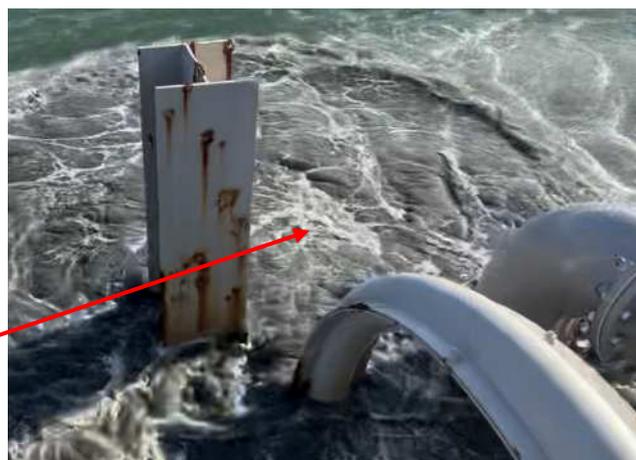
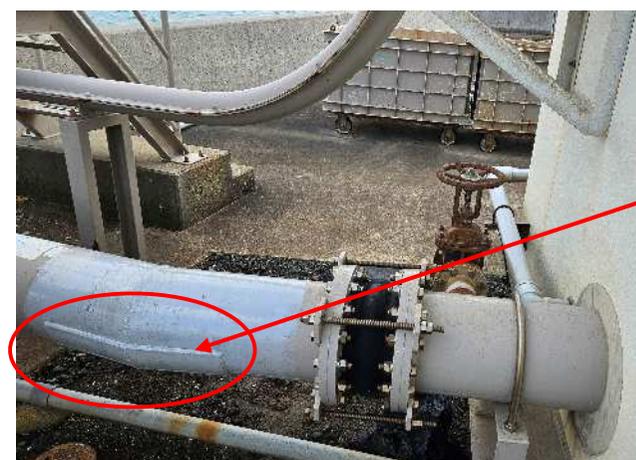
排砂管(海底配管、鋼管継手部)の破損(左)、排砂管(地上部、曲がり部)の破損による当て板補修(右)

当て板による穴開き箇所の修繕

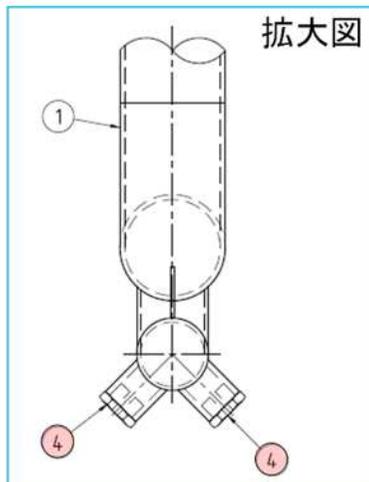
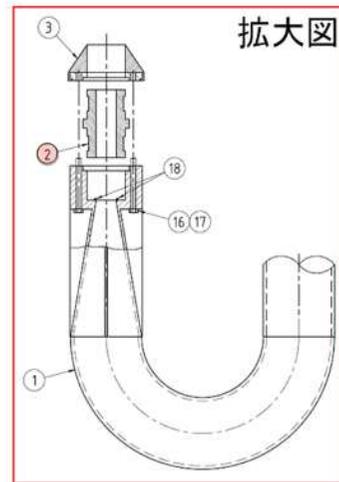
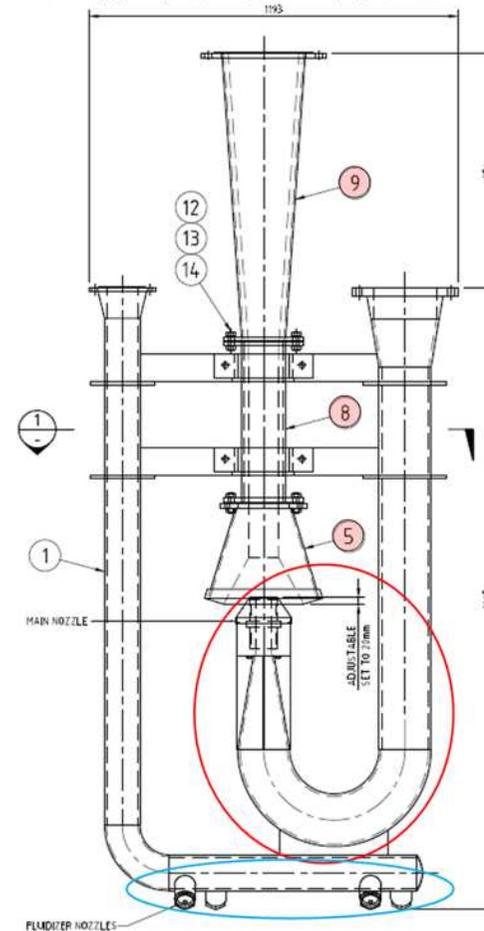
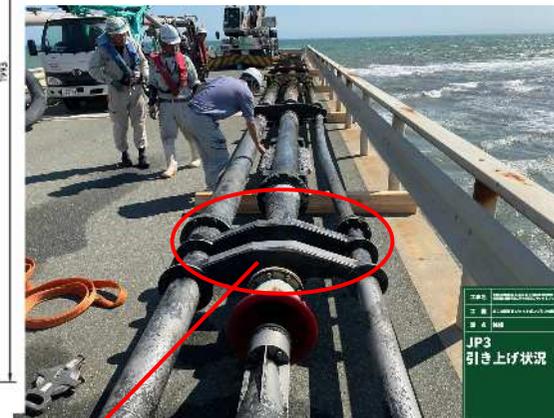
- JPについては、比較的H30年度(2018年)以降、コーンミキサーや混合孔等のポリウレタンライニングがされている部品の破損事象が増えている。

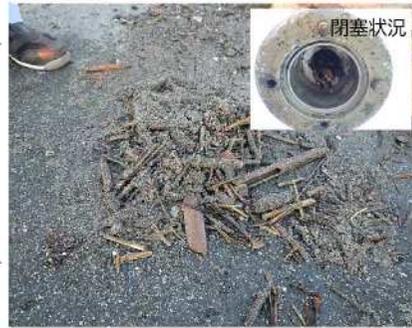
木材や小枝、草等

● JP高圧駆動水配管において、システム停止・切替時に生じる負圧により、砂礫等が混入し、閉塞が生じていた。

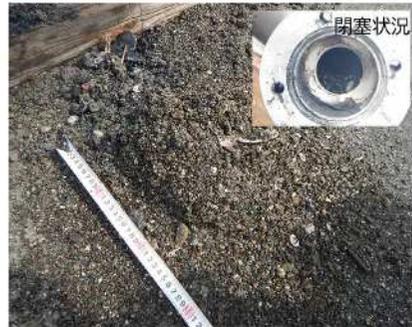
砂礫等
