# 分析状況のとりまとめ

各要因の相関関係図

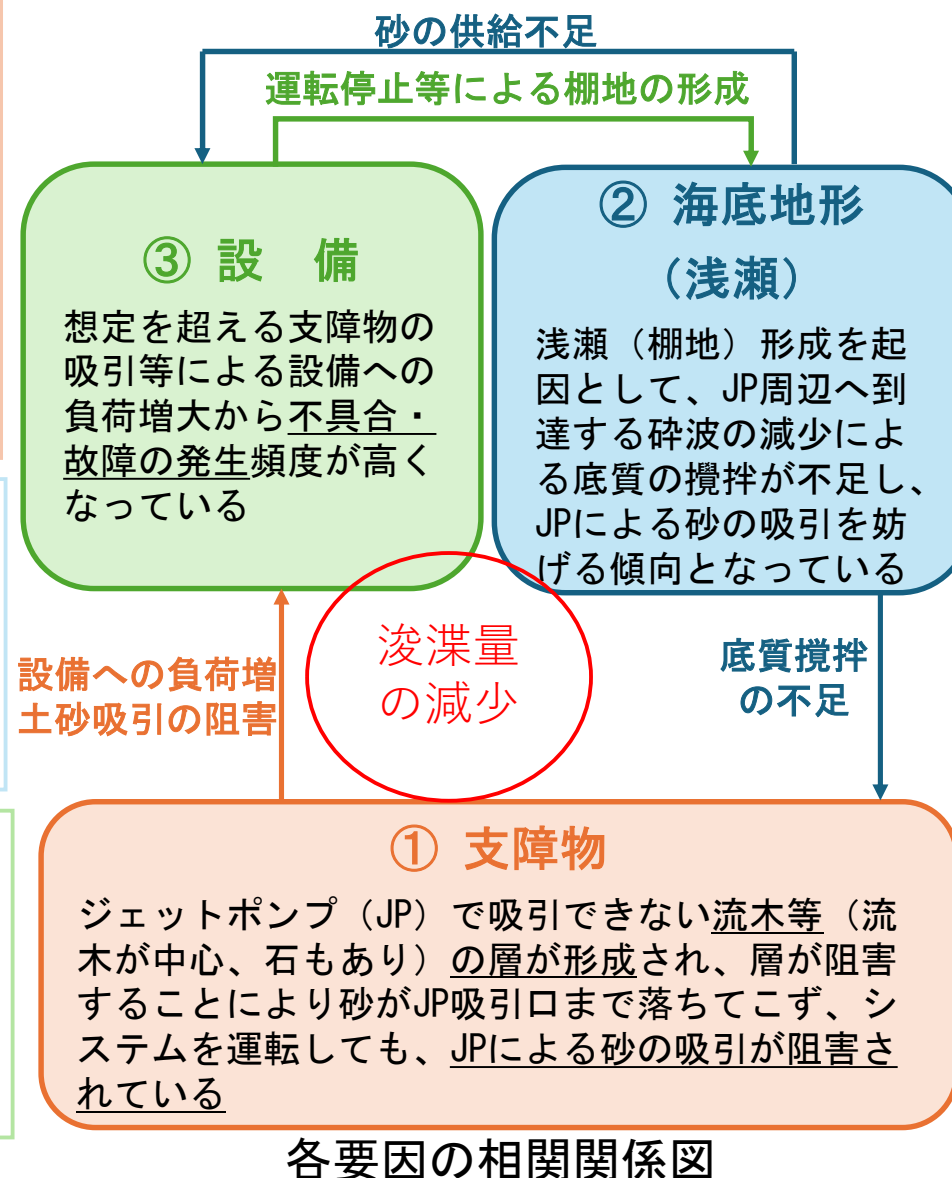
流木が土砂移動を阻害している  
(JP周辺の堆積物を撤去すると、一時的に土砂移動量が回復する傾向)

SBS土砂移動量の減少と相関して、SBS前面に棚地の形成が進んでいる。  
ただし、各年度毎に堆積土砂量に変動が大きい。(経年測量結果)

想定外の故障が頻発している。これまでの実績も踏まえ、計画的な点検、長寿命化対策を実施していく必要がある。(故障履歴)
