太田川ダム堤体のひび割れ対策について
(上流面)

(抜粋版)

2. 太田川ダム本体におけるひび割れについて

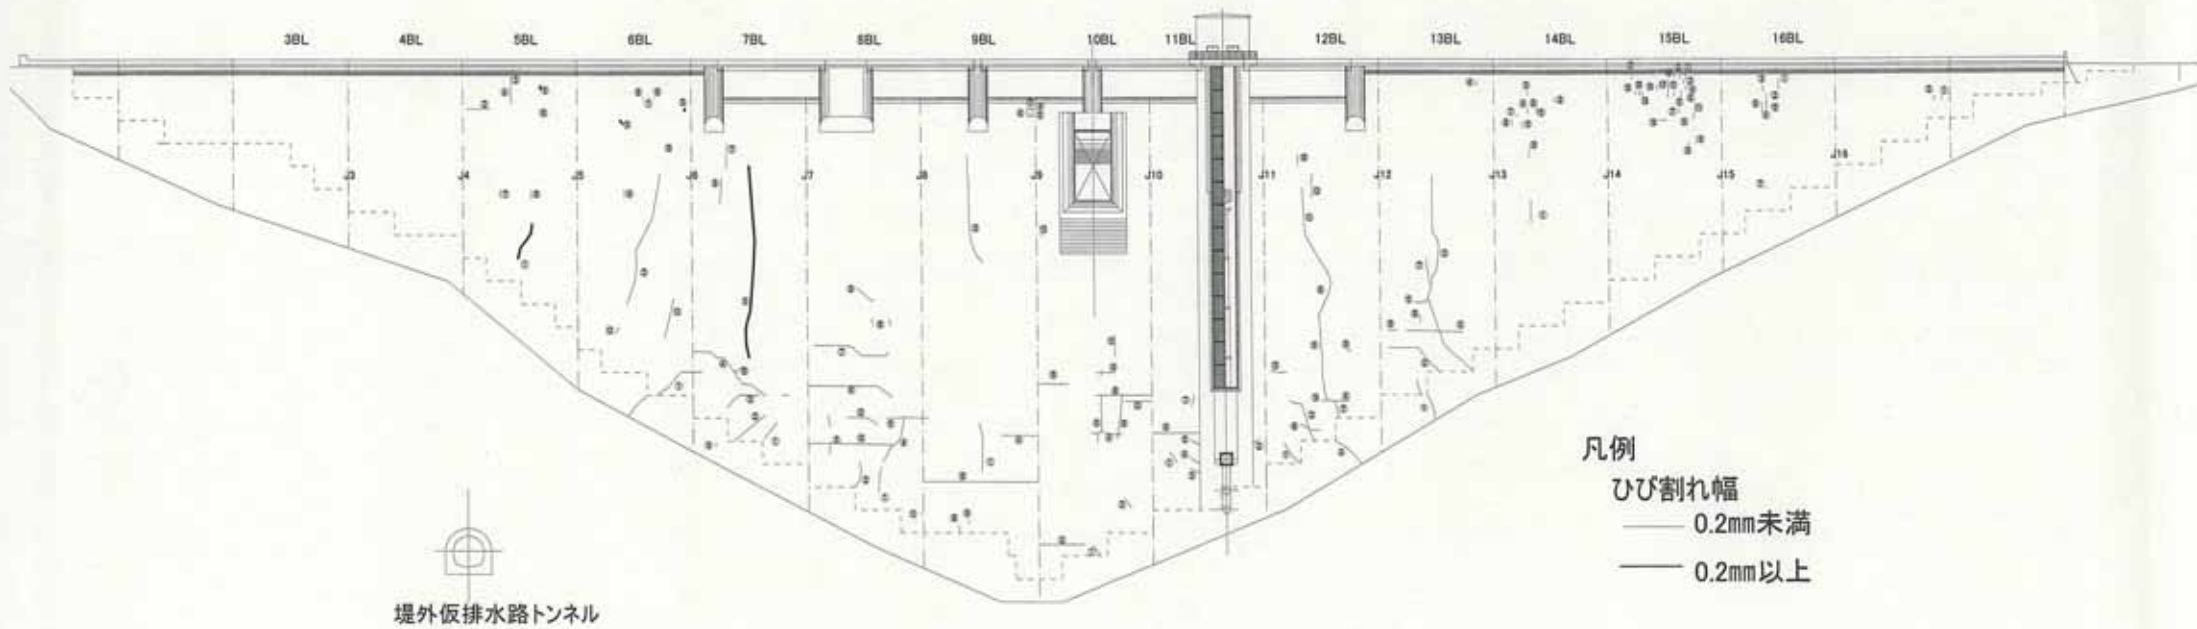
堤体上流面目視調査ひび割れ位置図

上流面のひび割れは、幅が0.2mm、深さが約70cmのものが最大で、ほとんどが幅0.1mm以下の小規模なものであり、主に温度応力が原因として発生したひび割れであり、深さが浅い表面ひび割れであると考えられる。

太田川ダムでは0.2 mm以上を超微粒子セメント系の注入工法による補修とし、0.2 mm未満のひび割れについてもケイ酸質系防水材料による含浸塗布工法によりひび割れを被覆して万全を期すこととする。

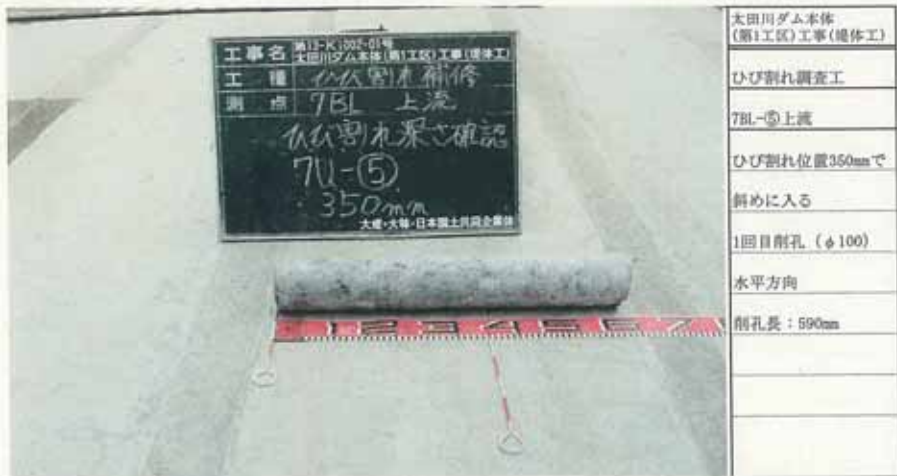
大田川ダム本体 (第1工区)工事(堤体工)
ひび割れ調査工
7BL-⑤上流
ひび割れ位置350mmで
斜めに入る
1回目削孔(φ100)
水平方向
削孔長: 590mm

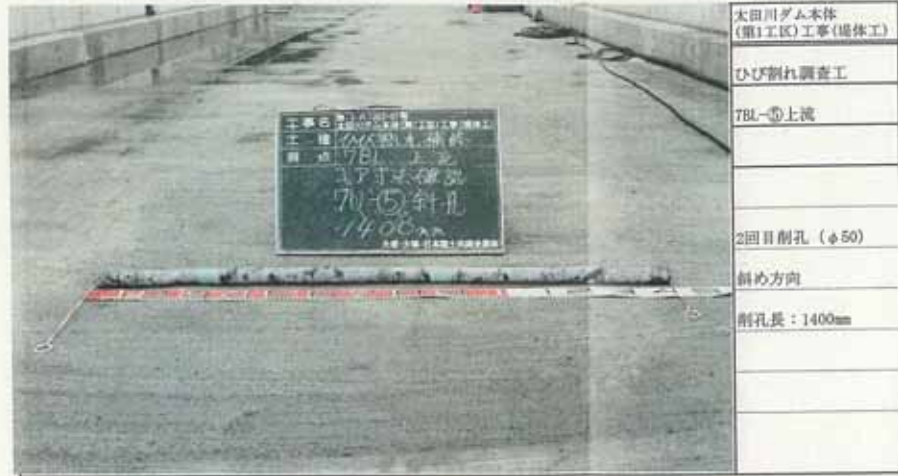
大田川ダム本体 (第1工区)工事(堤体工)
ひび割れ調査工
7BL-⑤上流
2回目削孔(φ50)
斜め方向
削孔長: 1400mm

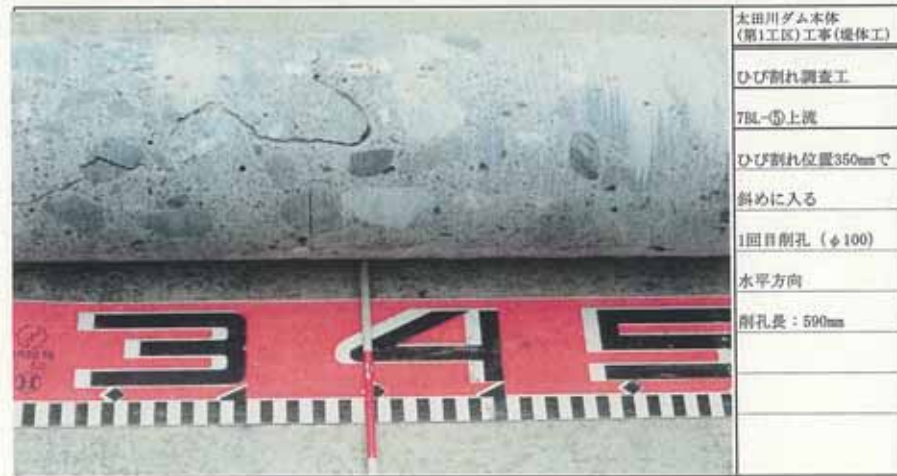
大田川ダム本体 (第1工区)工事(堤体工)
ひび割れ調査工
7BL-⑤上流
ひび割れ位置350mmで
斜めに入る
1回目削孔(φ100)
水平方向
削孔長: 590mm

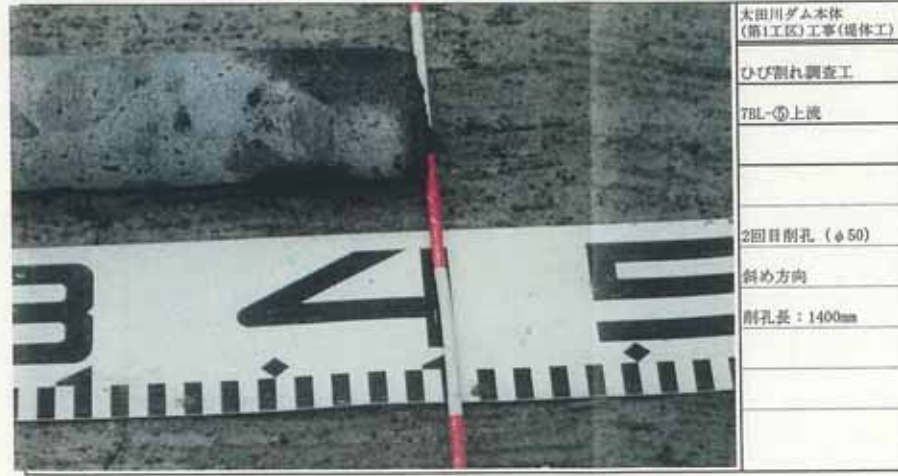
大田川ダム本体 (第1工区)工事(堤体工)
ひび割れ調査工
7BL-⑤上流
2回目削孔(φ50)
斜め方向
削孔長: 1400mm

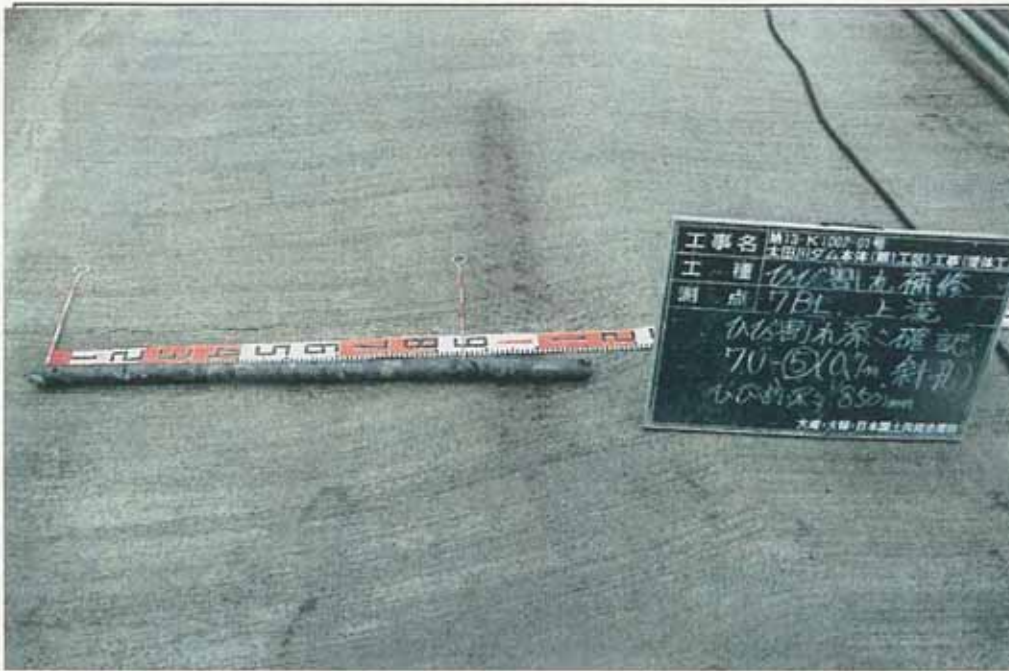
太田川ダム本体 (第1工区)工事(堤体工)
ひび割れ調査工
7BL-⑤上流
ひび割れ位置850mm
3回目削孔 (φ50)
斜め方向
削孔長: 1100mm

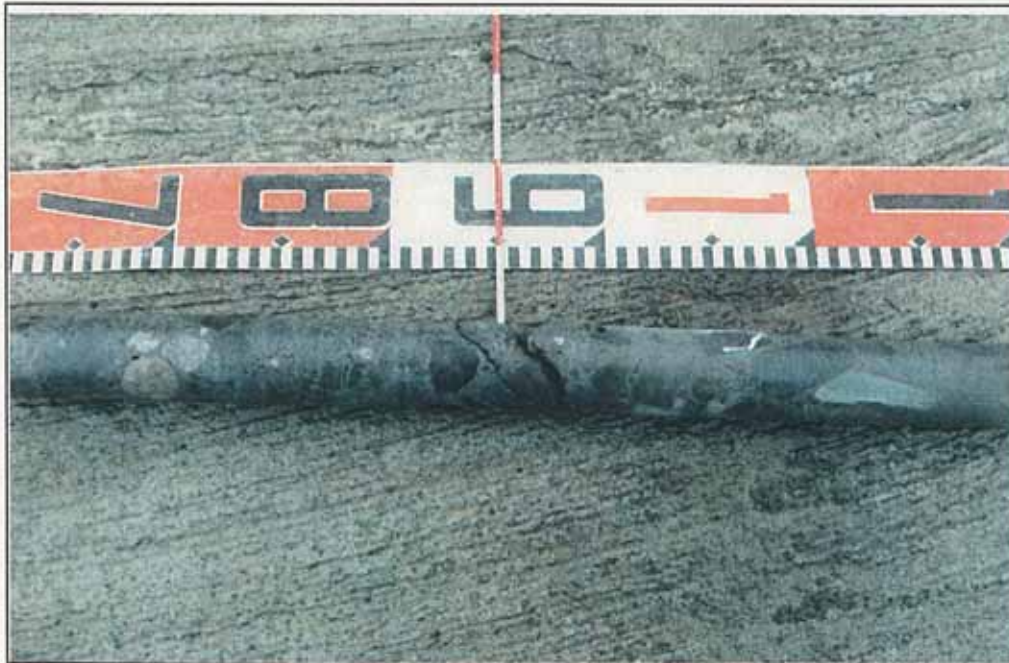
太田川ダム本体 (第1工区)工事(堤体工)
ひび割れ調査工
7BL-⑤上流
ひび割れ位置850mm
3回目削孔 (φ50)
斜め方向
削孔長: 1100mm
