太田川ダム試験湛水観測結果に関する資料

1. 試験湛水の概要

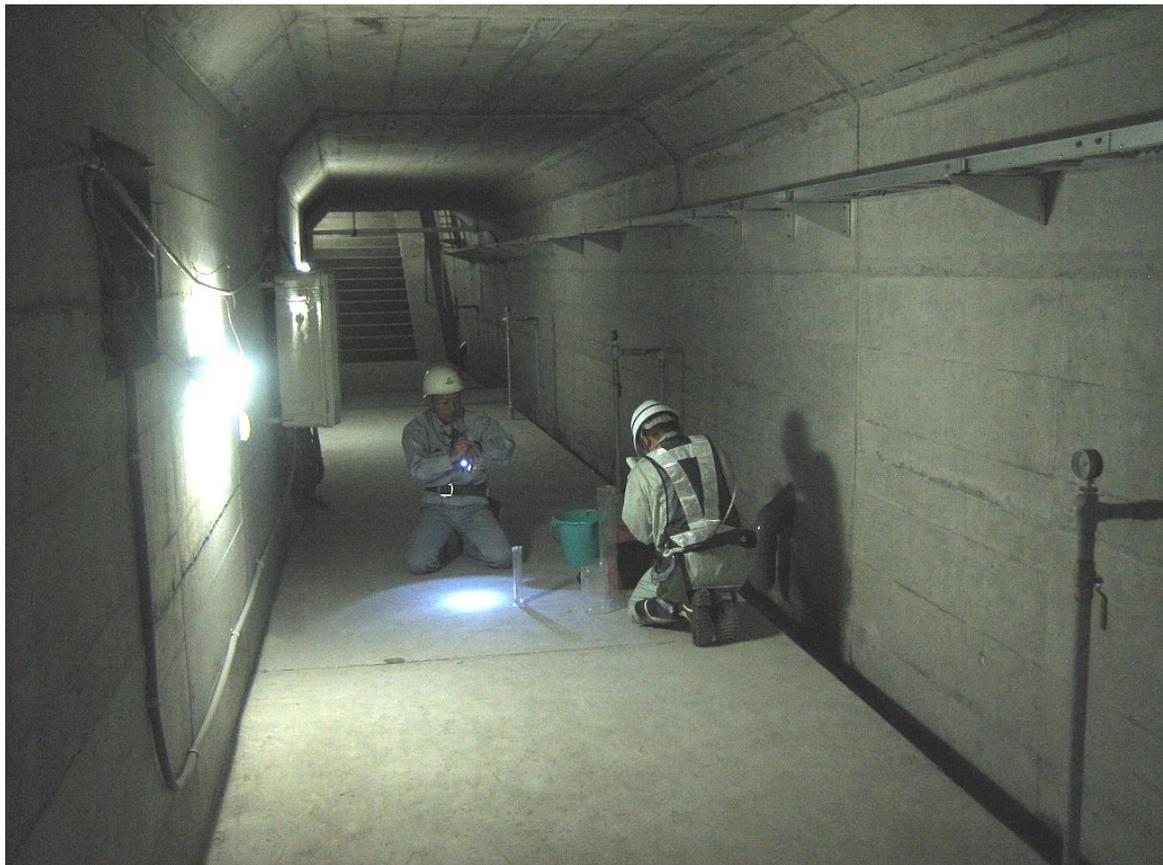
漏水量、揚圧力及び変形は、いずれも貯水位に連動して安定した状態を保ちながら基準値以内で推移したことが確認された。また、観測値の急激な増加や漏水の濁りなどの現象は確認されなかった。さらに、堤体および監査廊における監視によっても、外観上の異常は認められなかった（写真－1）（表－1）。

写真－1 試験湛水中の観測状況

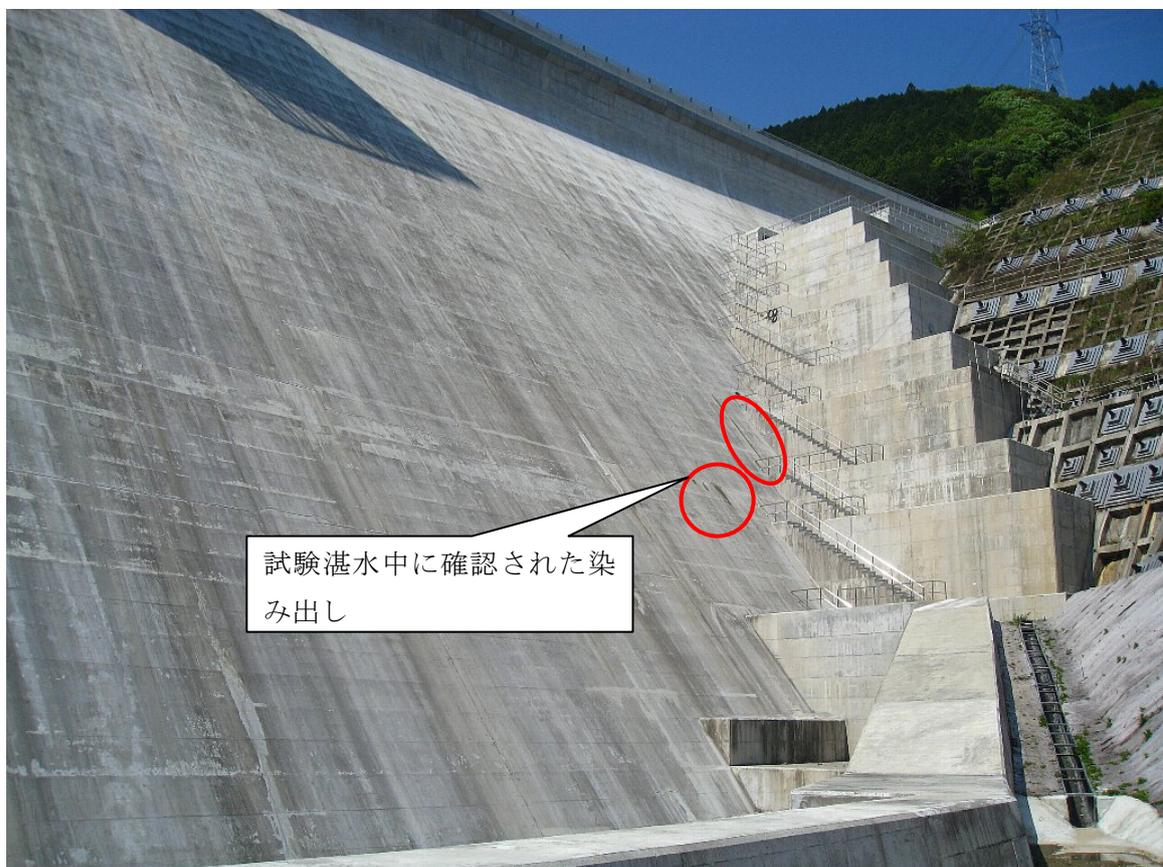
堤体下流面等から染み出しが見られた箇所があったが、染み出し量は計測できないほど少なく、貯水位と染み出し状況の関係やダム堤体および基礎地盤の漏水状況等から、ダムの安全性に影響を与える状況にないと判断した（写真－2）。

写真－2 堤体下流面で確認された染み出しの状況
