太田川ダム 試験湛水観測結果

静岡県 太田川ダム建設事務所

1. 試験湛水計画に基づく計測結果

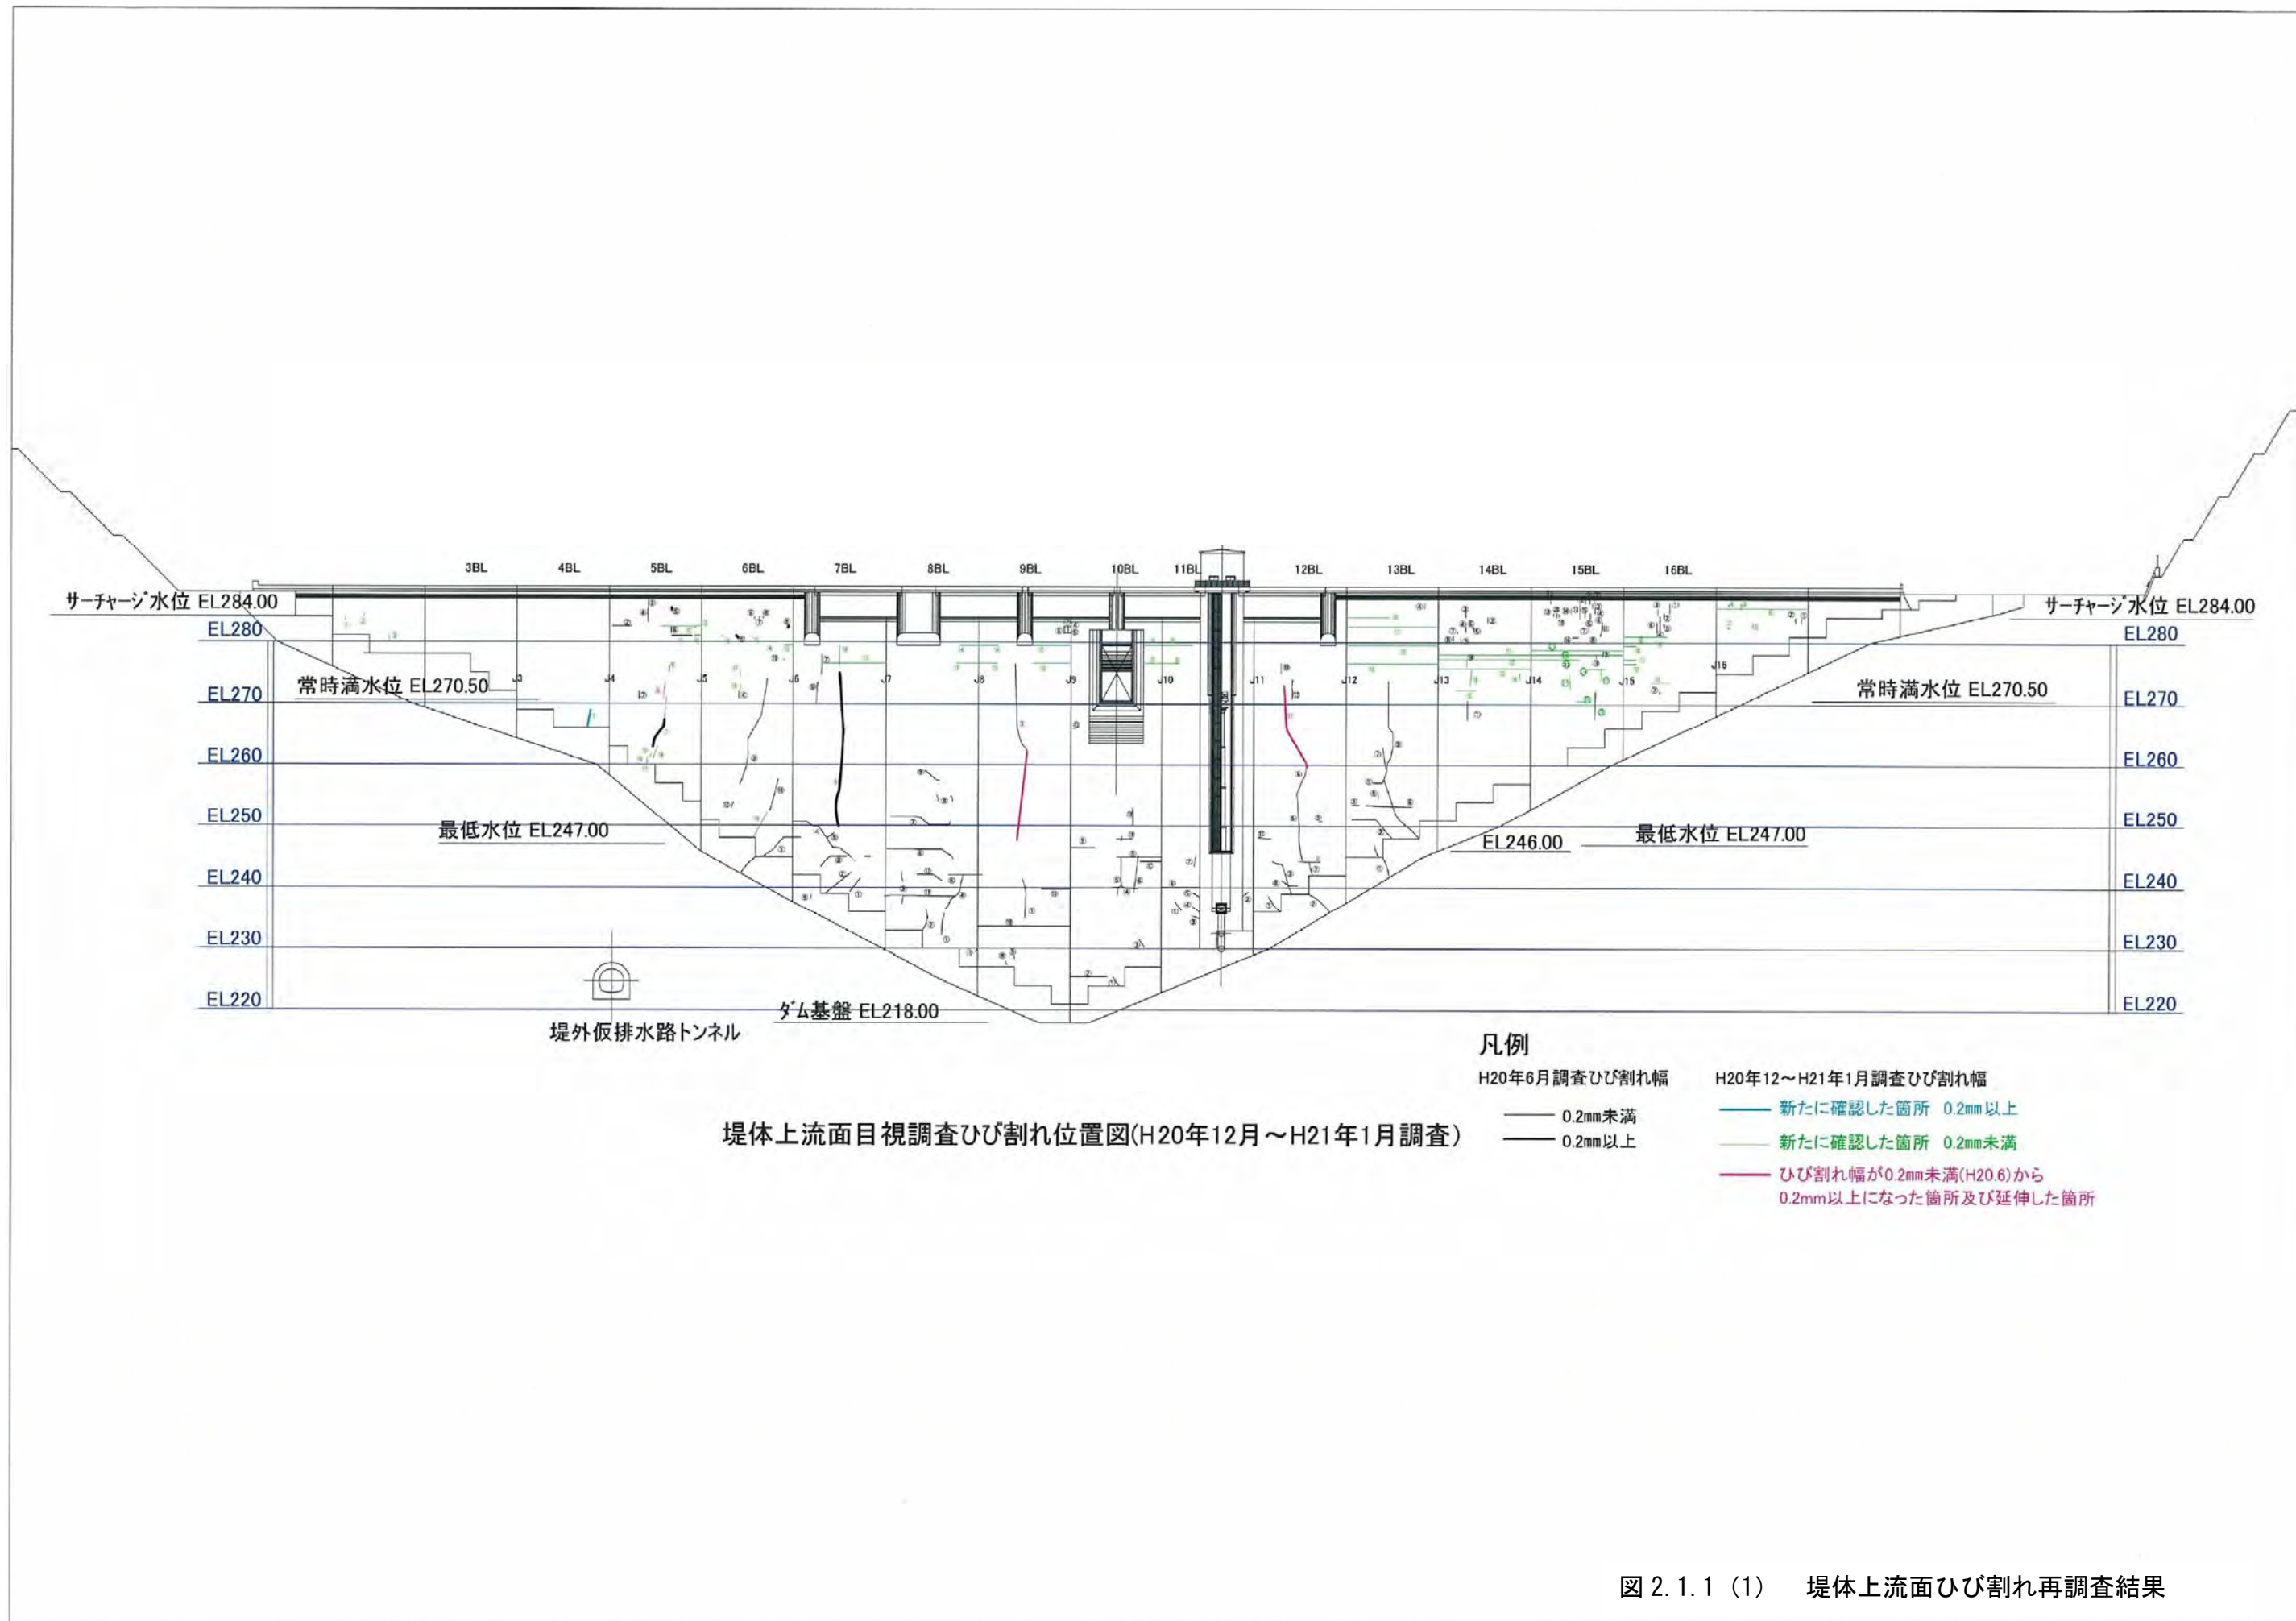
図 2.1.1 (1) 堤体上流面ひび割れ再調査結果

事 項	要 点	備 考																																																																																																																																																				
<p>2.1 堤体の巡視結果</p> <p>2.1.1 堤体のひび割れ</p>	<p>(1) ひびわれ再調査結果</p> <p>試験湛水開始後、平成20年12月、および厳冬期の平成21年1月～2月に堤体上下流面のひび割れの状況を再度調査した。調査結果は、表2.1.1、図2.1.1および図2.1.2に示すとおりである。表2.2.1に示すように、上流面では湛水前の調査で確認した130箇所のうち、6箇所で見られた。このうちひび割れ幅が0.2mmのものが2箇所、残りの4箇所はひび割れ幅0.04～0.1mmである。また、ひび割れの延伸長さは、9BL-③は15.2m(29.0-13.8m)であるが、それ以外は、4m未満である。</p> <p>また、上流面で湛水後新たに61箇所のひび割れが確認されたが、4BL-①(ひび割れ幅0.3mm,長さ5.9m)以外は、全て0.2mm以下であり、これらのひび割れの発生箇所は、EL.260.0m以上の高標高部である。新たに確認されたひび割れのうち51個は、平成19年12月以降の冬季に打設し、平成20年に打設後初めての秋～冬の外気温の急低下期間を迎えている。なお、新たに確認されたひび割れのうち10個は、平成19年4月～11月に打設した箇所である。</p> <p>一方、下流面は、12月にひび割れの補修が完了し、平成21年1月の再調査で湛水前の調査で確認された164箇所のうち1箇所(6BL-21)で延伸が確認されたが、ひび割れ幅は0.25mmで延伸長さは1.8m(4.2-2.4m)であった。また、ひび割れの幅は0.2mm未満が0.2mm以上になったものが19箇所、ひび割れ幅が0.2mm以上で幅が大きくなったものが14箇所(クラックゲージ設置箇所)であった。一方、新たにひび割れが確認された箇所は3箇所、ひび割れ幅の最大は0.55mm、延長の最大は10.0mである。</p> <p style="text-align: center;">表 2.1.1 堤体ひび割れ再調査結果総括表</p>

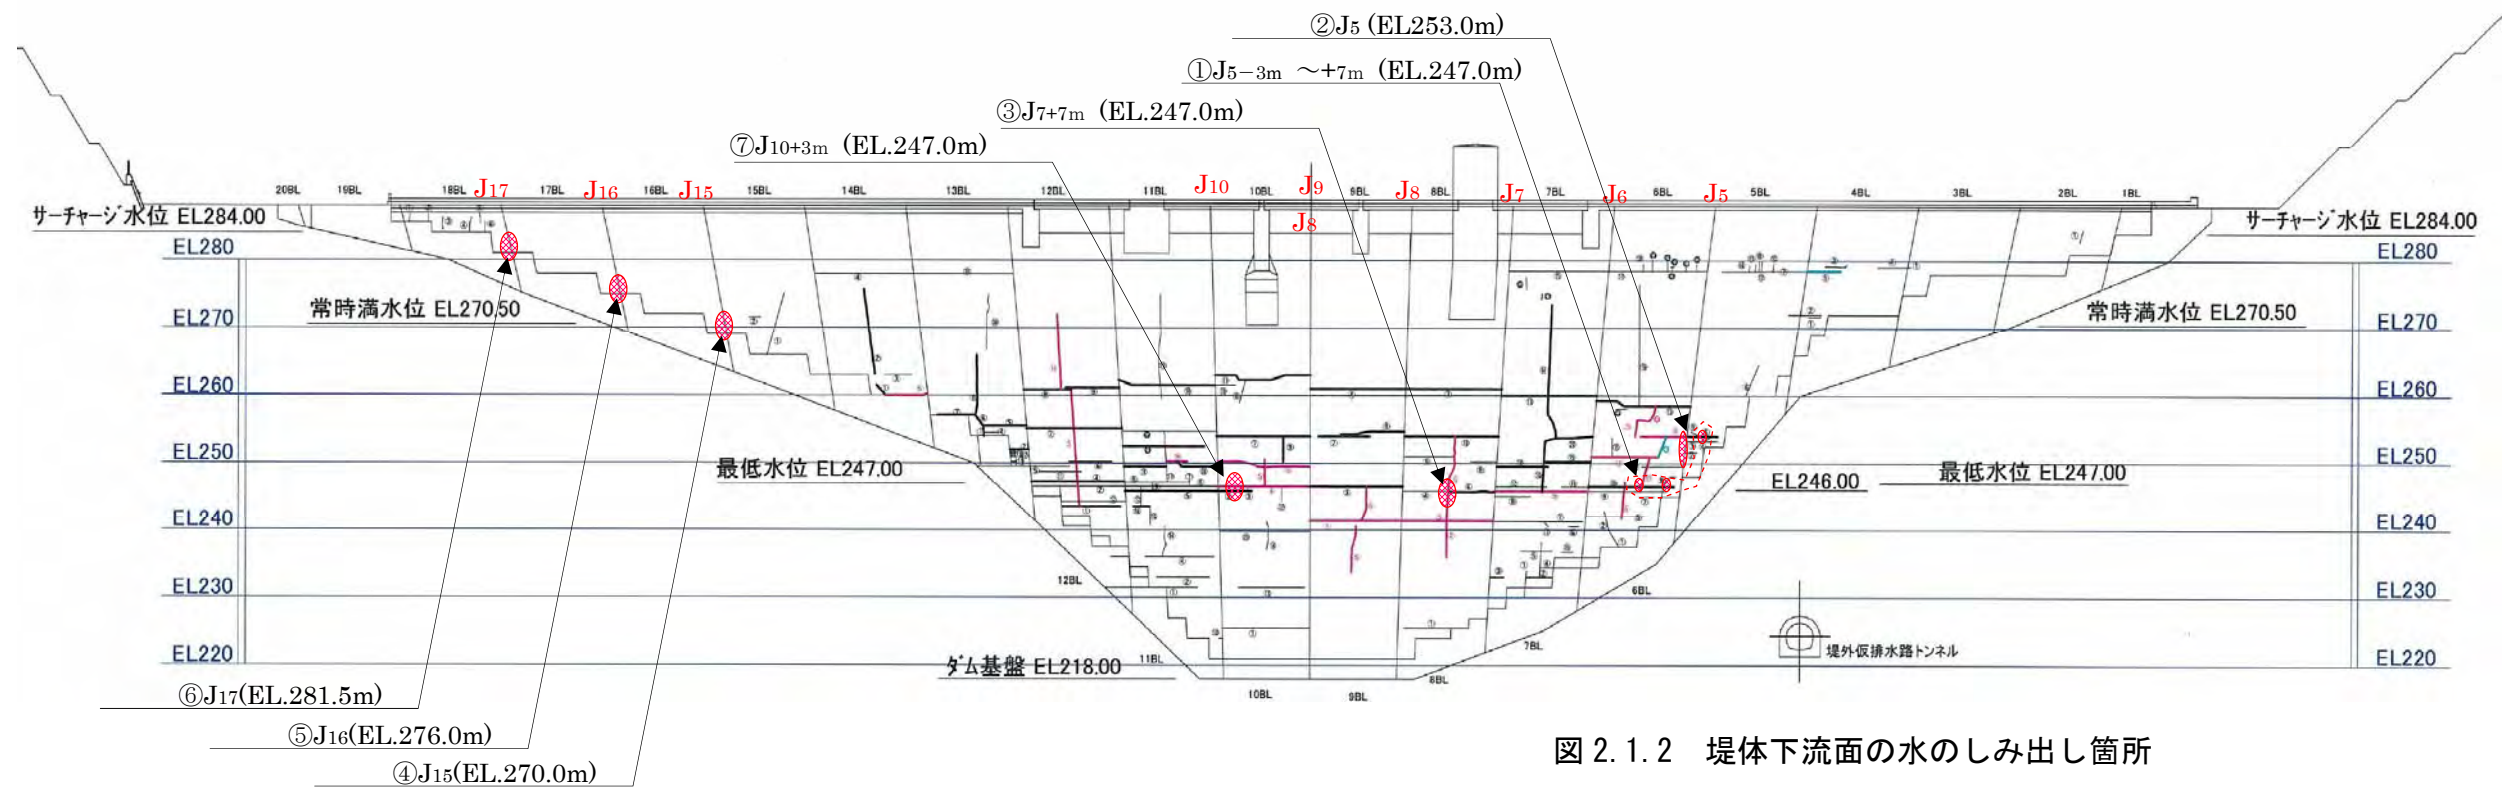
図 2.1.2 堤体下流面の水のしみ出し箇所

事 項	要 点	備 考																																
2.1.1 堤体のひび割れ	<p>(2) 堤体下流面しみ出しの巡視結果</p> <p>堤体下流面においては、4月上旬以降、降雨後にひび割れ補修箇所およびジョイントから水のしみ出しが確認されている。目視による確認の結果、水のしみ出し箇所の位置は、表 2.1.2、図 2.1.2 に示すとおりで、①J5-3m~+7m (EL. 247.0m)、②J5 (EL. 253.0m) ③J7+7m (EL. 247.0m)、④J15 (EL. 270.0m)、⑤J16 (EL. 276.0m)、⑥J17 (EL. 281.5m)、⑦J10+3m (EL. 247.0m) の7箇所である。各箇所の水のしみ出し状況は、表 2.1.3 に示すとおりである。</p> <p style="text-align: center;">表 2.1.2 堤体下流面の水のしみ出し箇所</p>

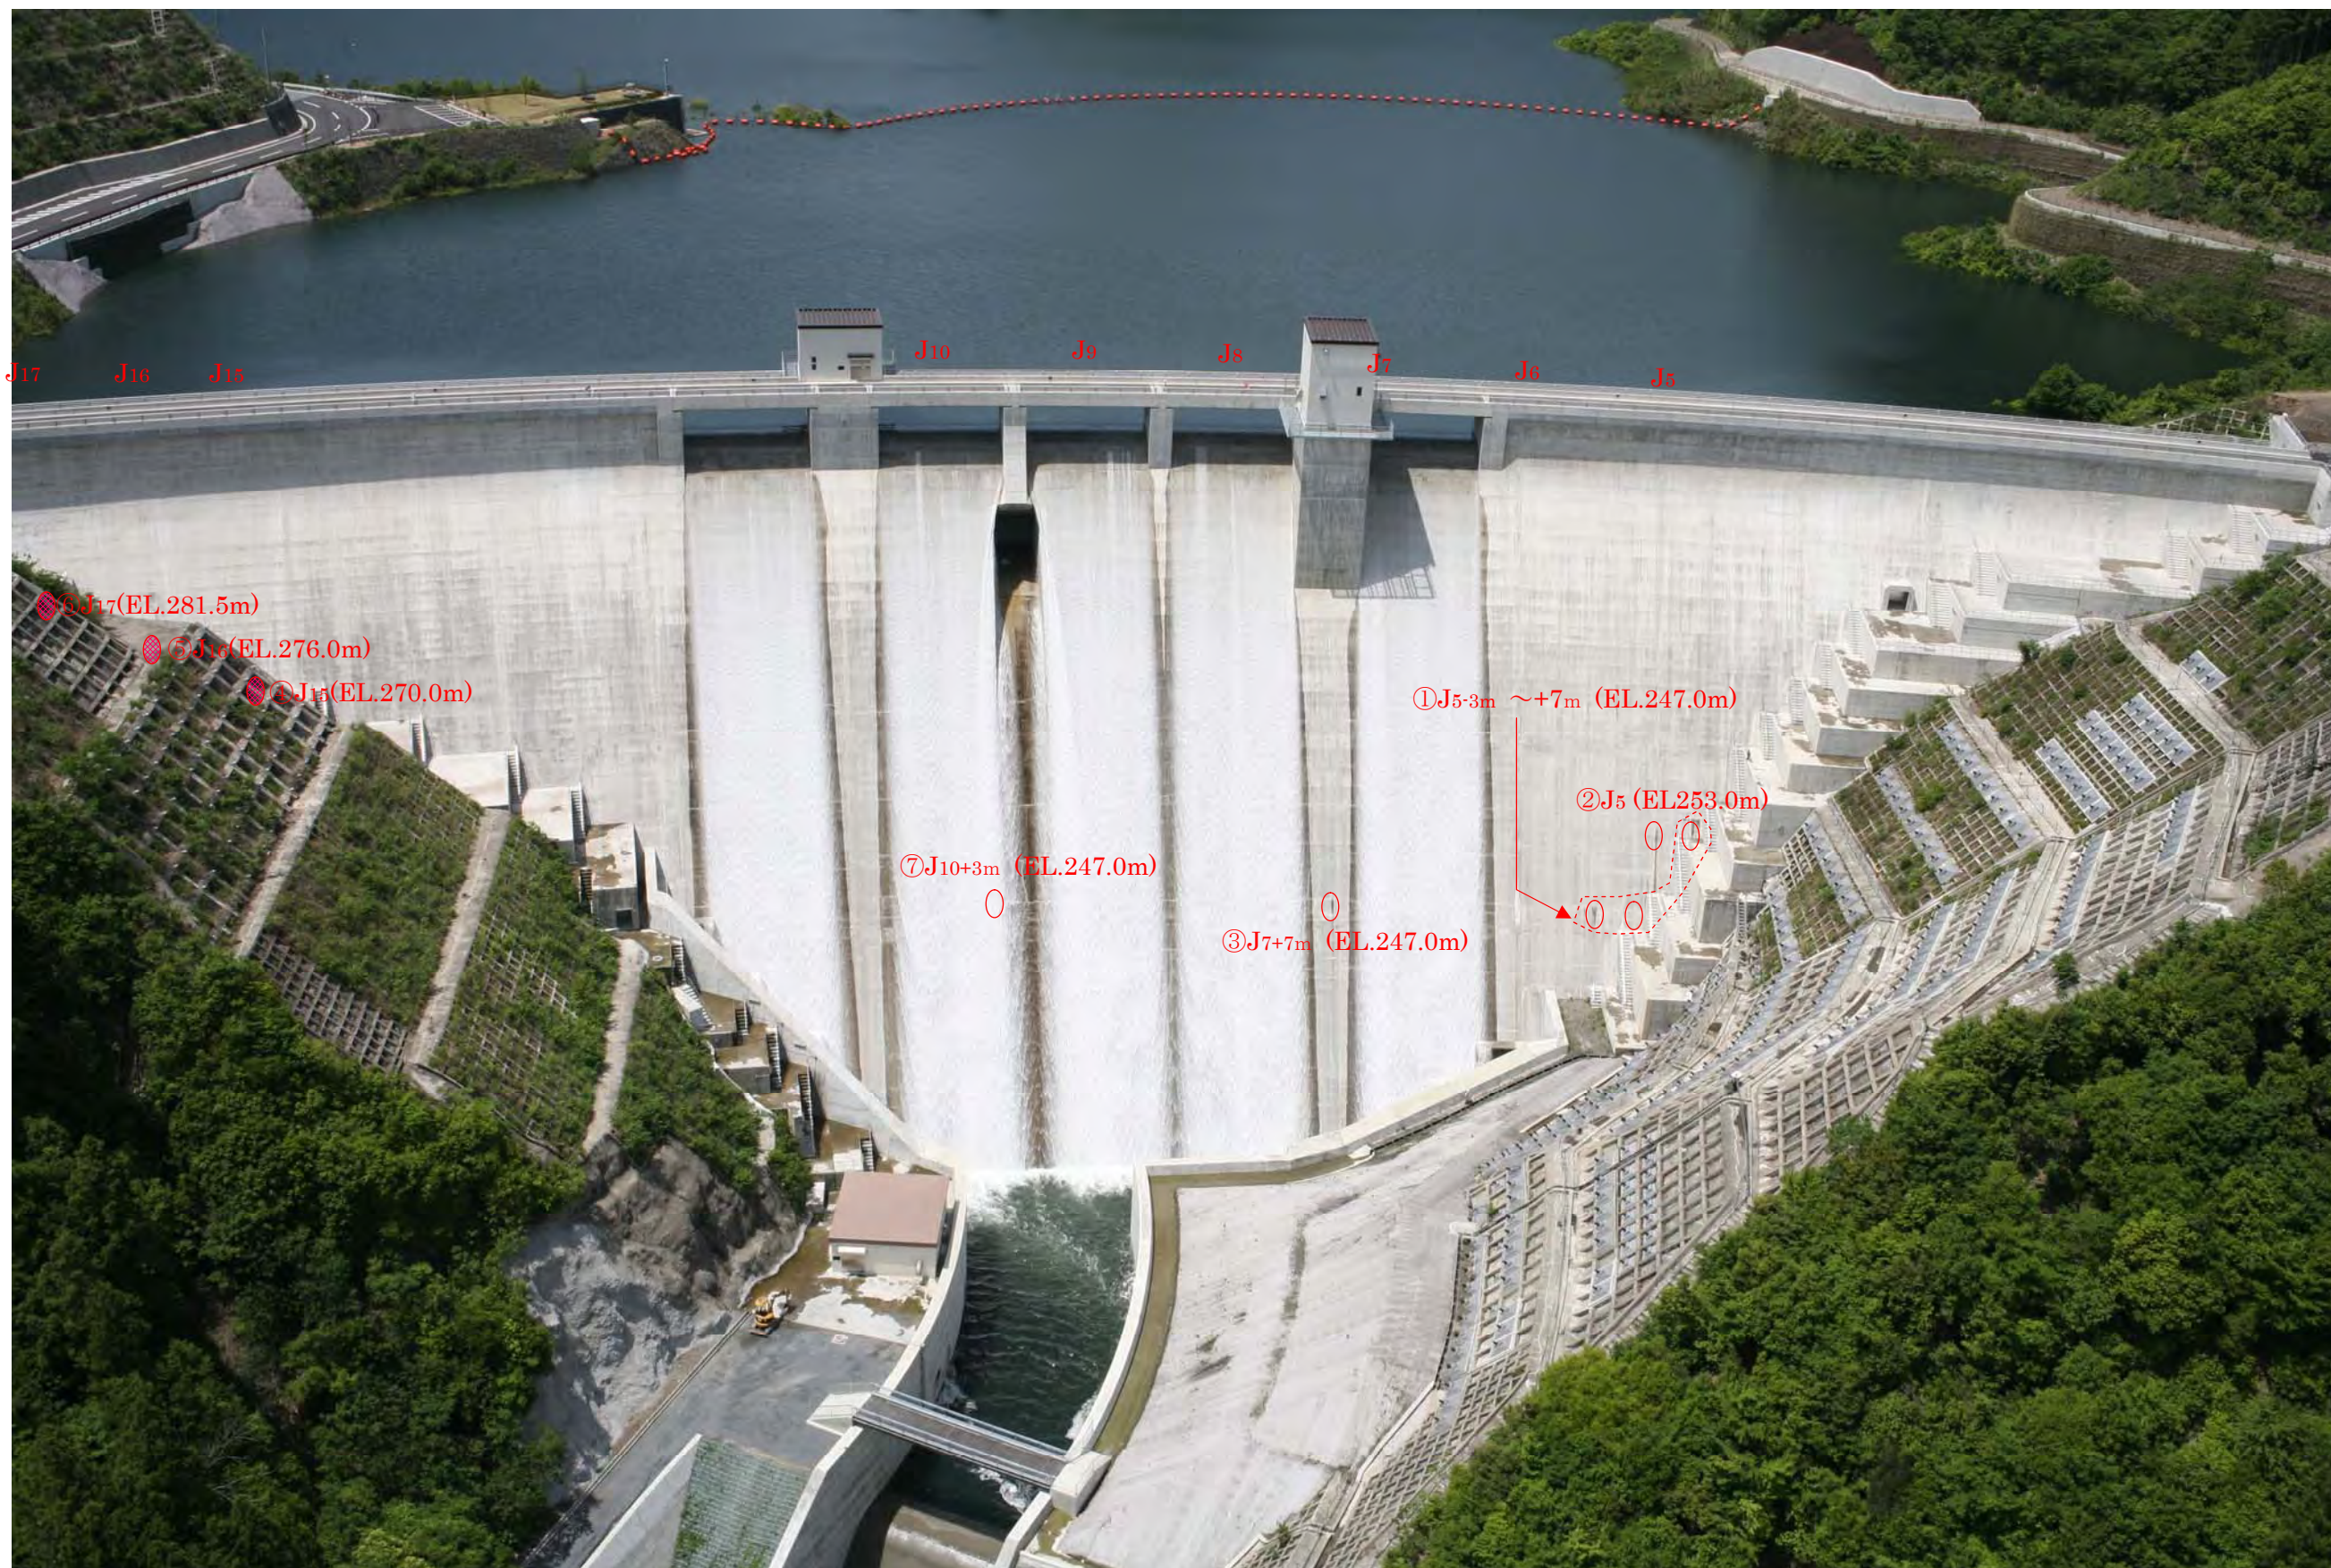
写真 2.1.1 堤体下流面のしみ出し (全景 SWL. 5/18)

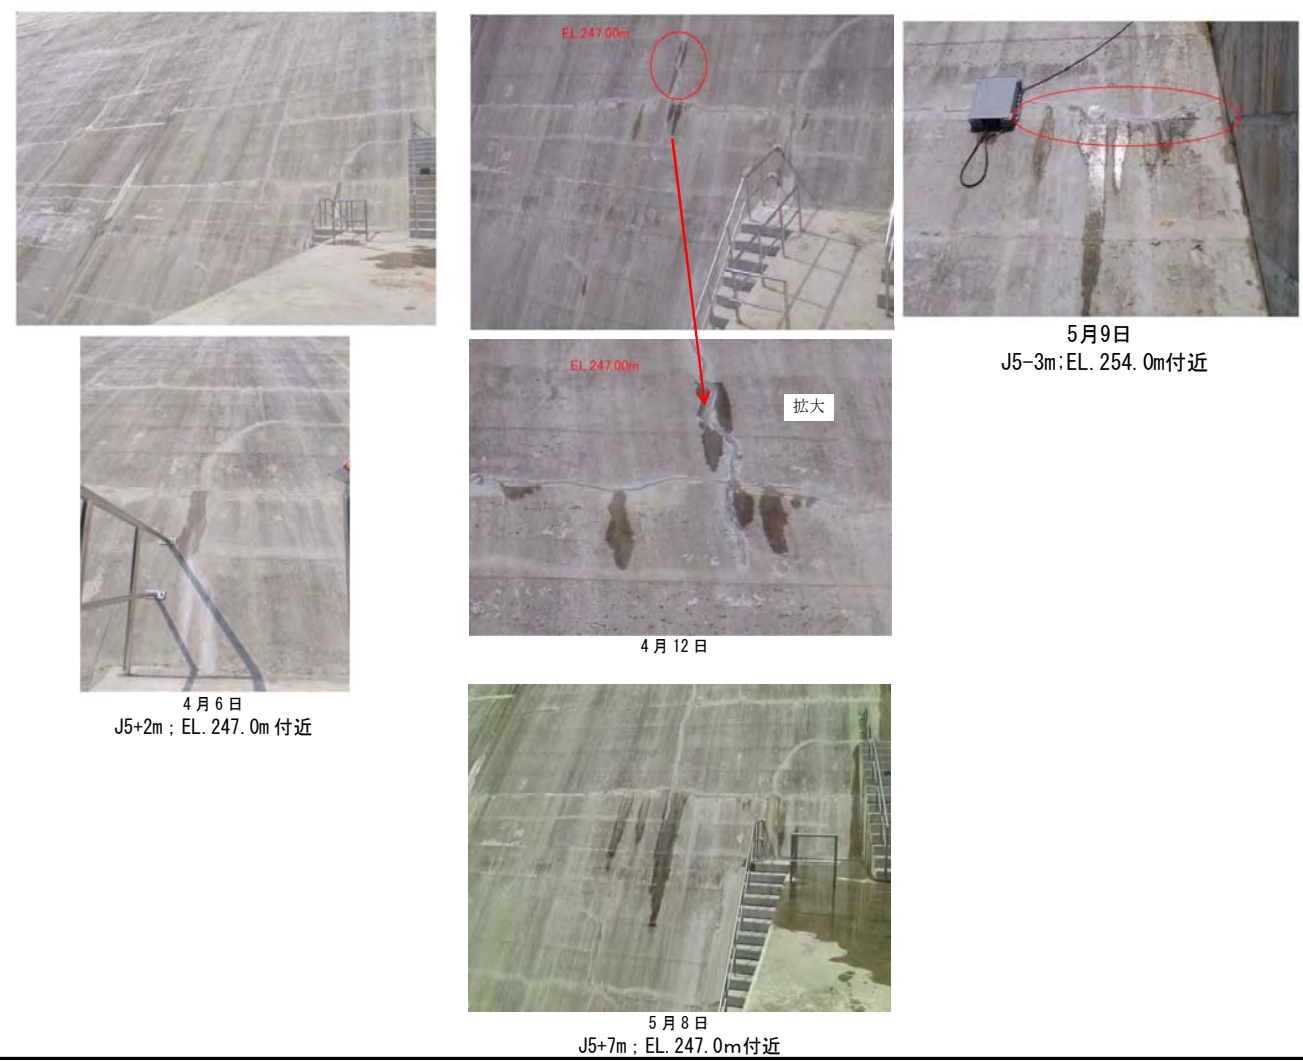
摘要
堤体下流面しみ出し箇所整理表: No. 1		
位置	J5-3m~+7m	
発見日	2009/4/3~(J5+7m; 4/3~, J5+2m; 4/6, J5-3m; 5/9~6/1消えた)	
しみ出し状況	<ul style="list-style-type: none"> ・ひび割れ補修箇所(Uカット)からのしみ出し ・水のしみ出しは下流面6BLのひび割れ⑩、⑪の周りに数ヶ所みられる。 ・しみ出しの位置は、J5から7.0m, 2.0m, 3.0mと数ヶ所にわたり、大きさも多少変化している。 ・当初は、降雨から数日で水のしみ出しは乾いて減少したが、4月中旬以降は降雨後も水のしみ出しが続いている。 ・常時満水位に水位が降下後はJ5+2m、J5+7mでは継続してしみ出しが確認されるが、J5-3mではしみ出しは見られなくなった。

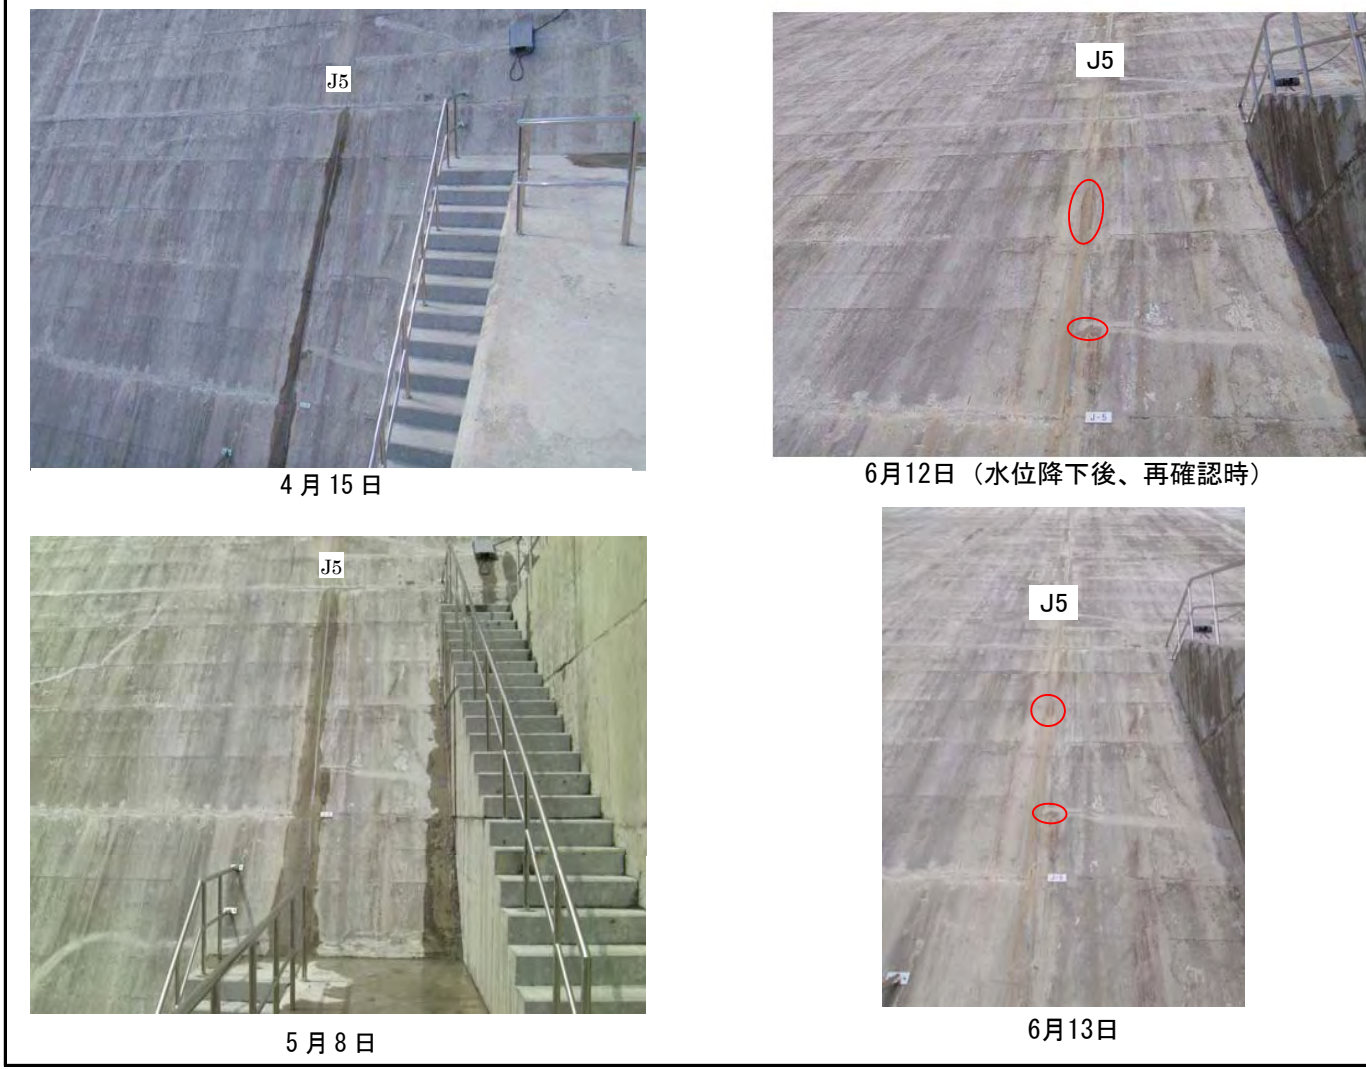
摘要
堤体下流面しみ出し箇所整理表: No. 2		
位置	J5 (EL.253.0m)	
発見日	2009/4/15~(6/4に消えているのを確認したが、6/12よりしみ出しを再確認)	
しみ出し状況	<ul style="list-style-type: none"> ・ジョイント面からの水のしみ出し ・EL.253.0m付近からしみ出しており、それより下は、ジョイントには止水板は入っていないが、目地板周りのコンクリートと密着している。 ・4/15以降降雨後も引き続きしみ出しが見られる。 ・常時満水位に水位が降下後はしみ出しが消えたが、6/12にしみ出しを再確認した。 ・再確認されたしみ出しの長さは再確認前のしみ出しよりも短くなった。

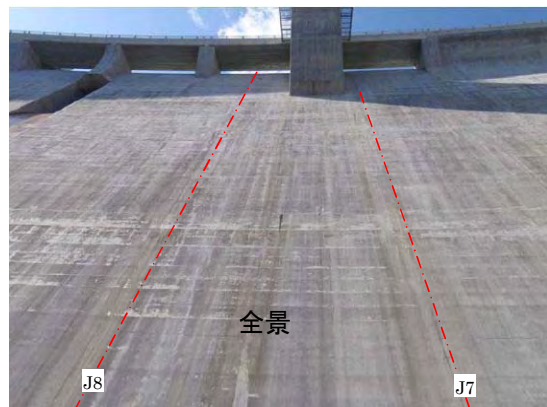
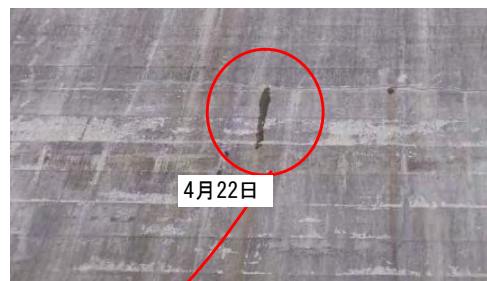
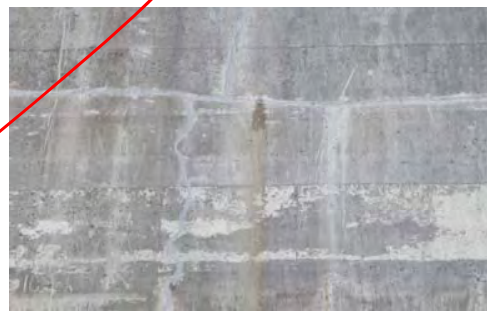
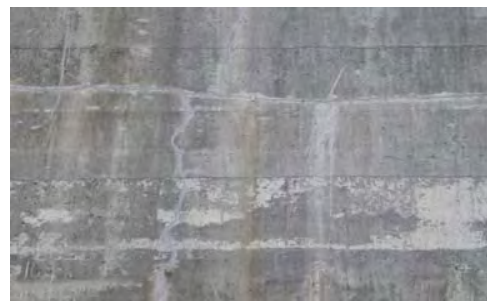
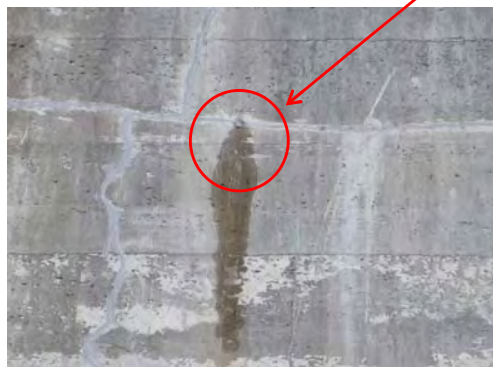
J7+7m クラックゲージ付近拡大写真

摘要
堤体下流面しみ出し箇所整理表:No. 3		
位置	J7+7m	
発見日	2009/4/15~	6/31に消えているのを確認した。
しみ出し状況	<ul style="list-style-type: none"> ・ひび割れ補修箇所(Uカット)からのしみ出し ・Uカットによって補修されているが、クラックゲージが設置されており、局所的にシーリング材が途切れている。 ・降雨後数日は、水のしみ出しが見られるが、その後消える。

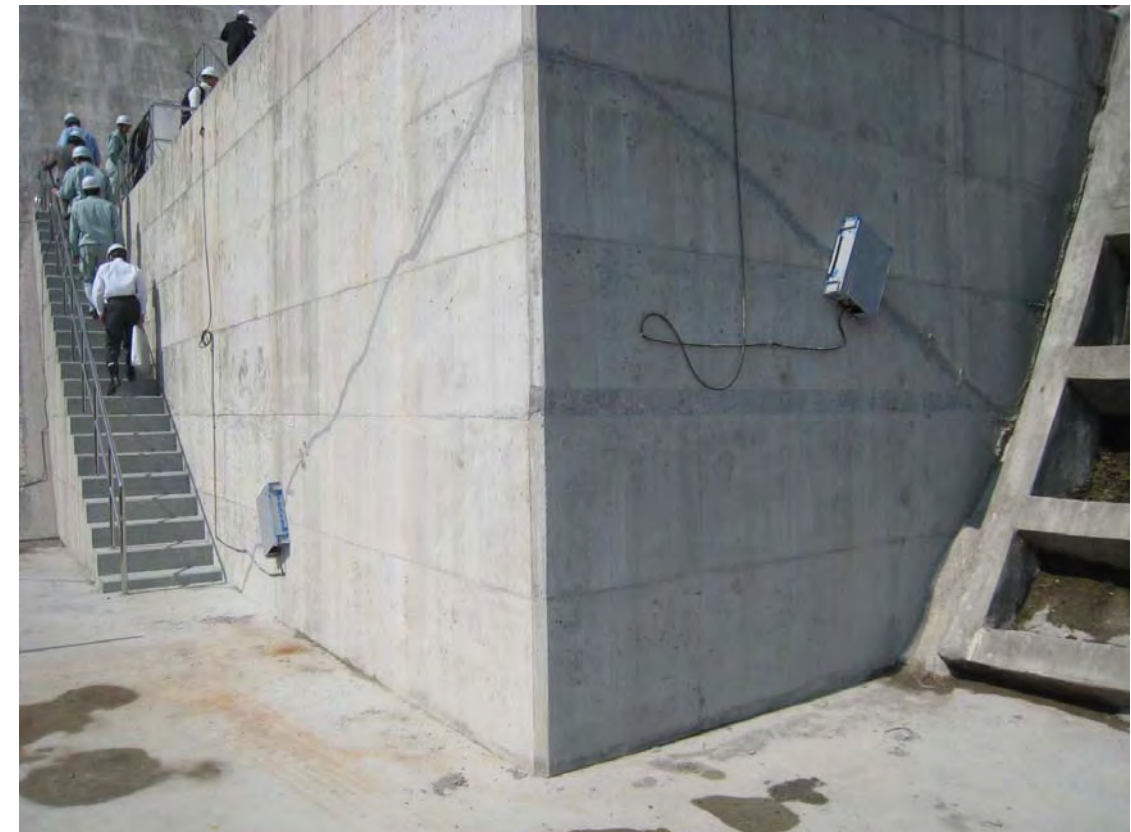
EL260m フーチングひび割れ

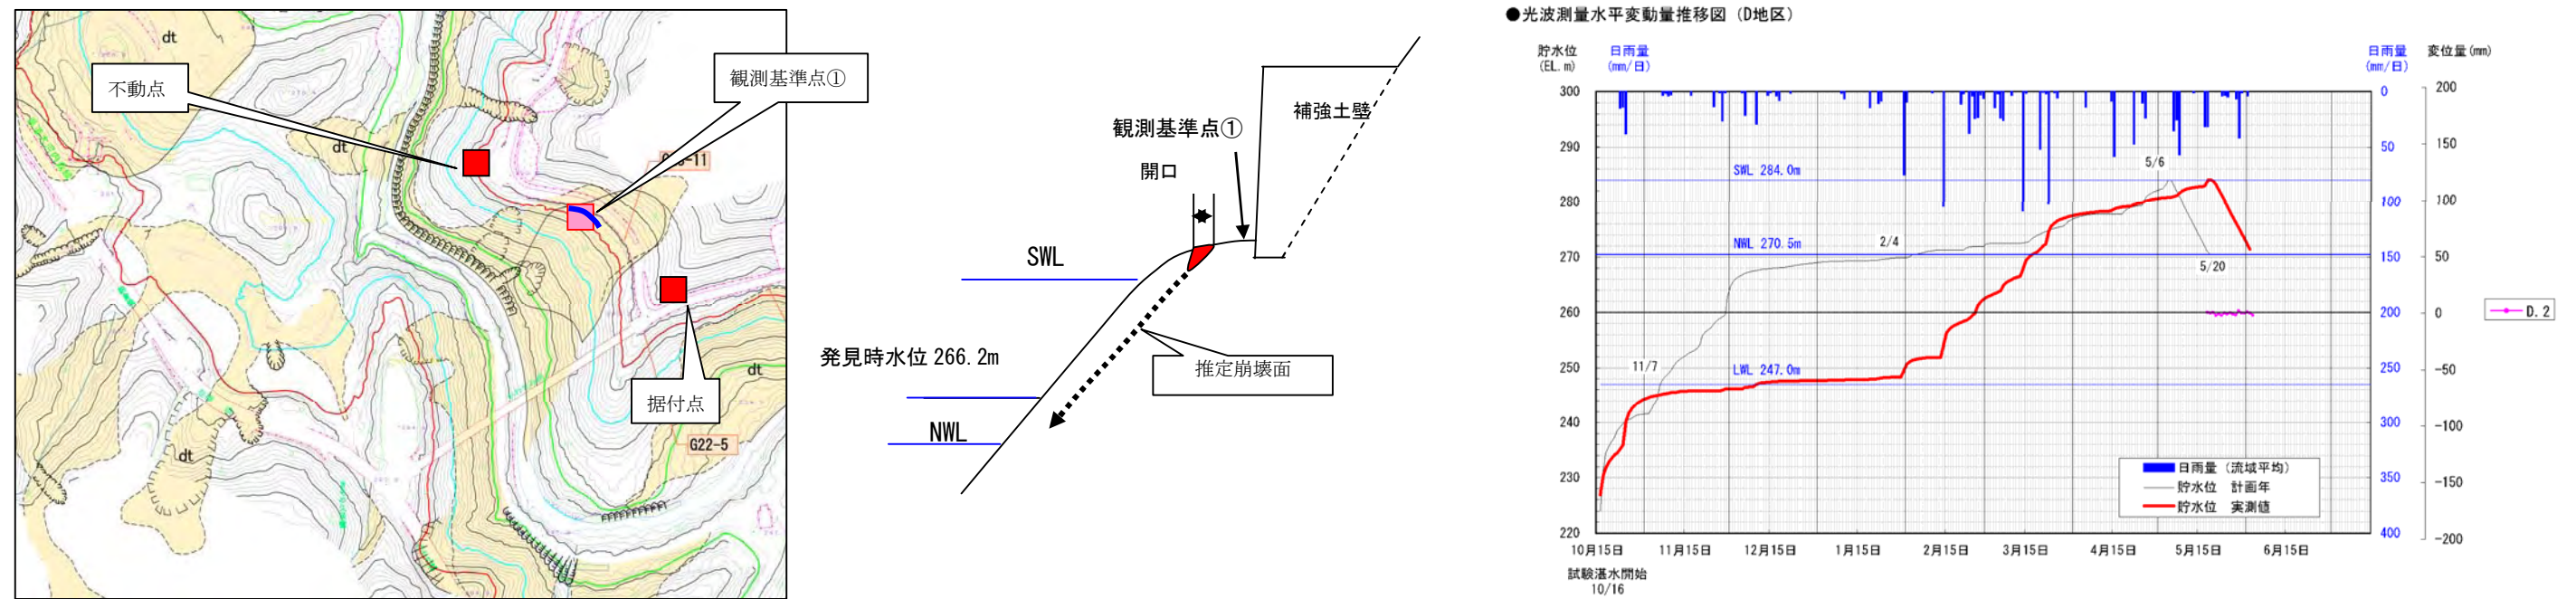
図 2.2.2 亀裂発生位置と光波観測結果

斜面内に長さ約10m、開口幅は最大で1m、(落差はほとんど無し)の亀裂が林道方向に沿って分布する。

観測の結果は図 2.2.2 に示すとおりである。観測結果から、変状は認められなかった。

平成21年3月11日にD地区の林道下部斜面に発見した亀裂については、亀裂頭部が林道補強土基礎に達しておらず、緊急の対応は要しないものの、補強土基礎と亀裂は近接しており、今後、崩壊の発生が考えられる。このような事から、林道に及ぼす影響を把握するために下図に示した3箇所基準点を設け、サーチャージ水位から貯水位を降下させた期間について光波測量による観測を実施した。

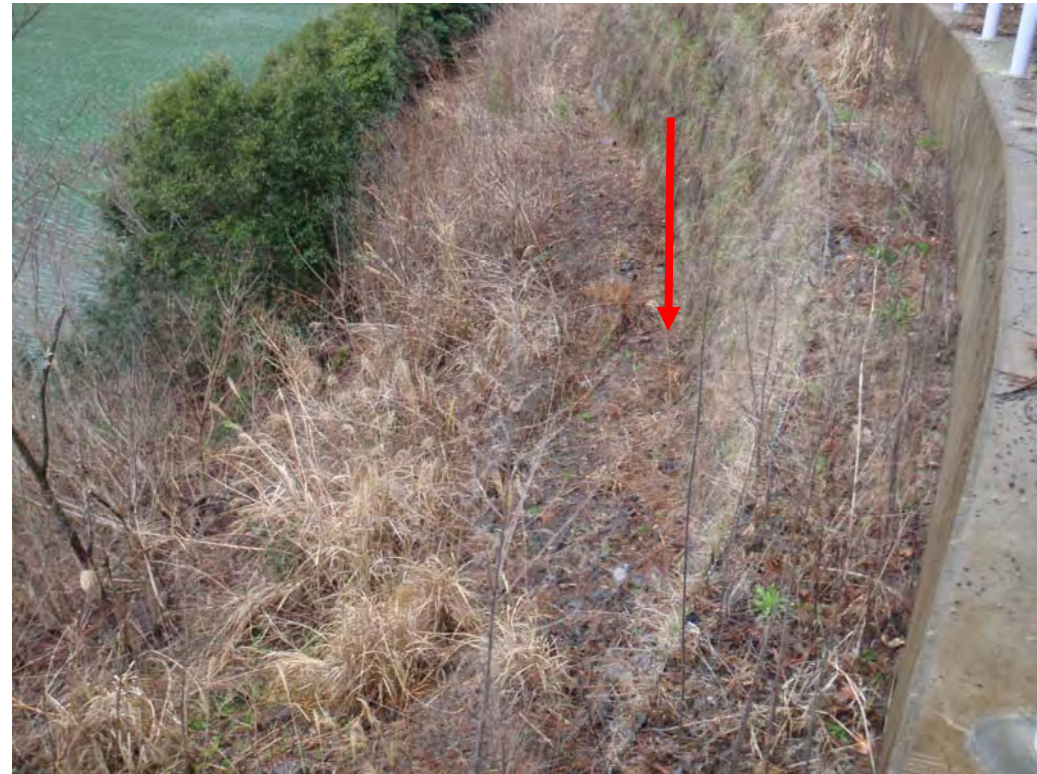
写真 2.2.1 亀裂全景（林道から望む）

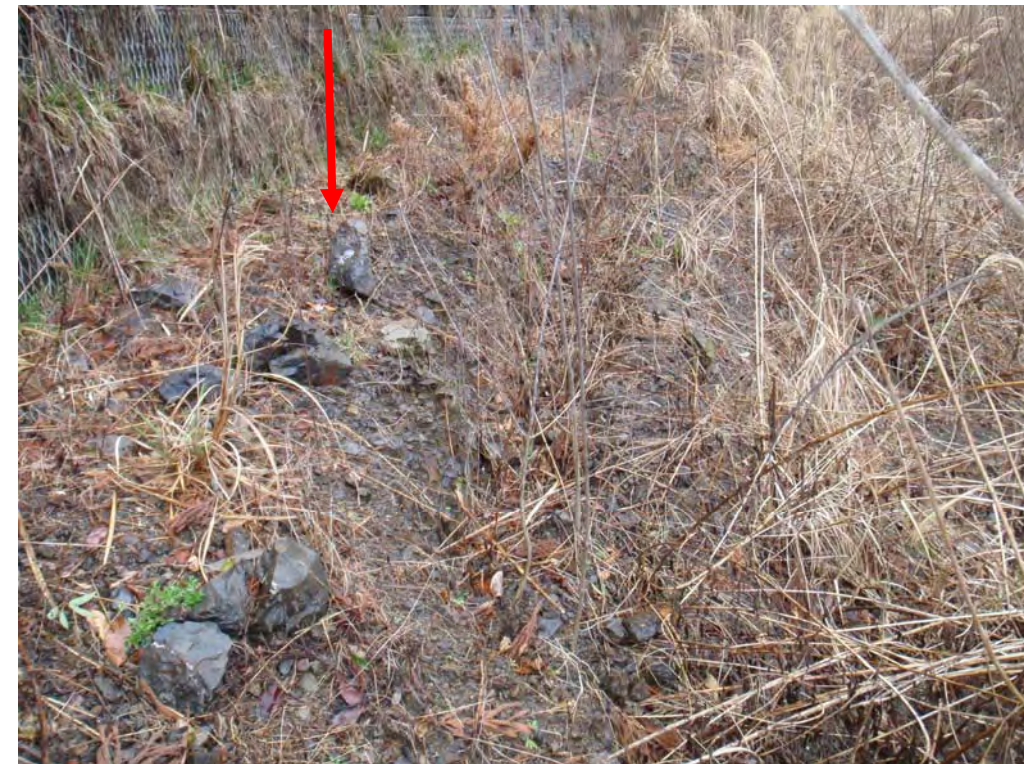
写真 2.2.2 亀裂近景（上流から下流方向を望む）

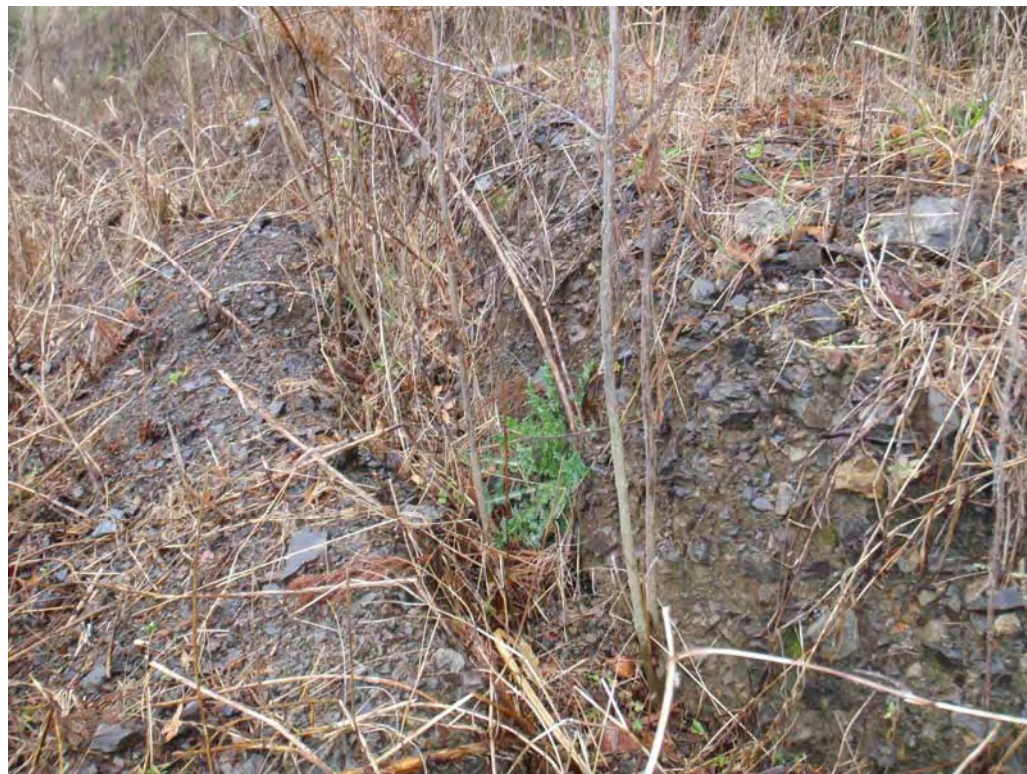
写真 2.2.3 亀裂近景（開口幅は最大で 1m 程度）

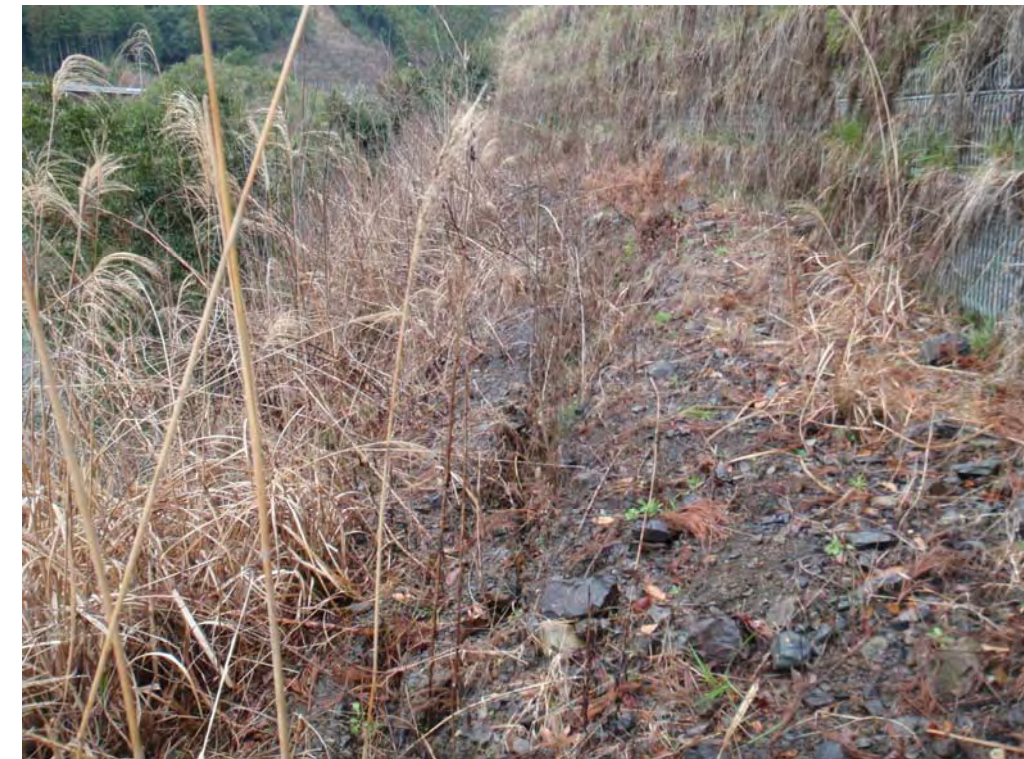
写真 2.2.4 亀裂近景（手前側で開口が収束。補強土壁基礎にはかからない）

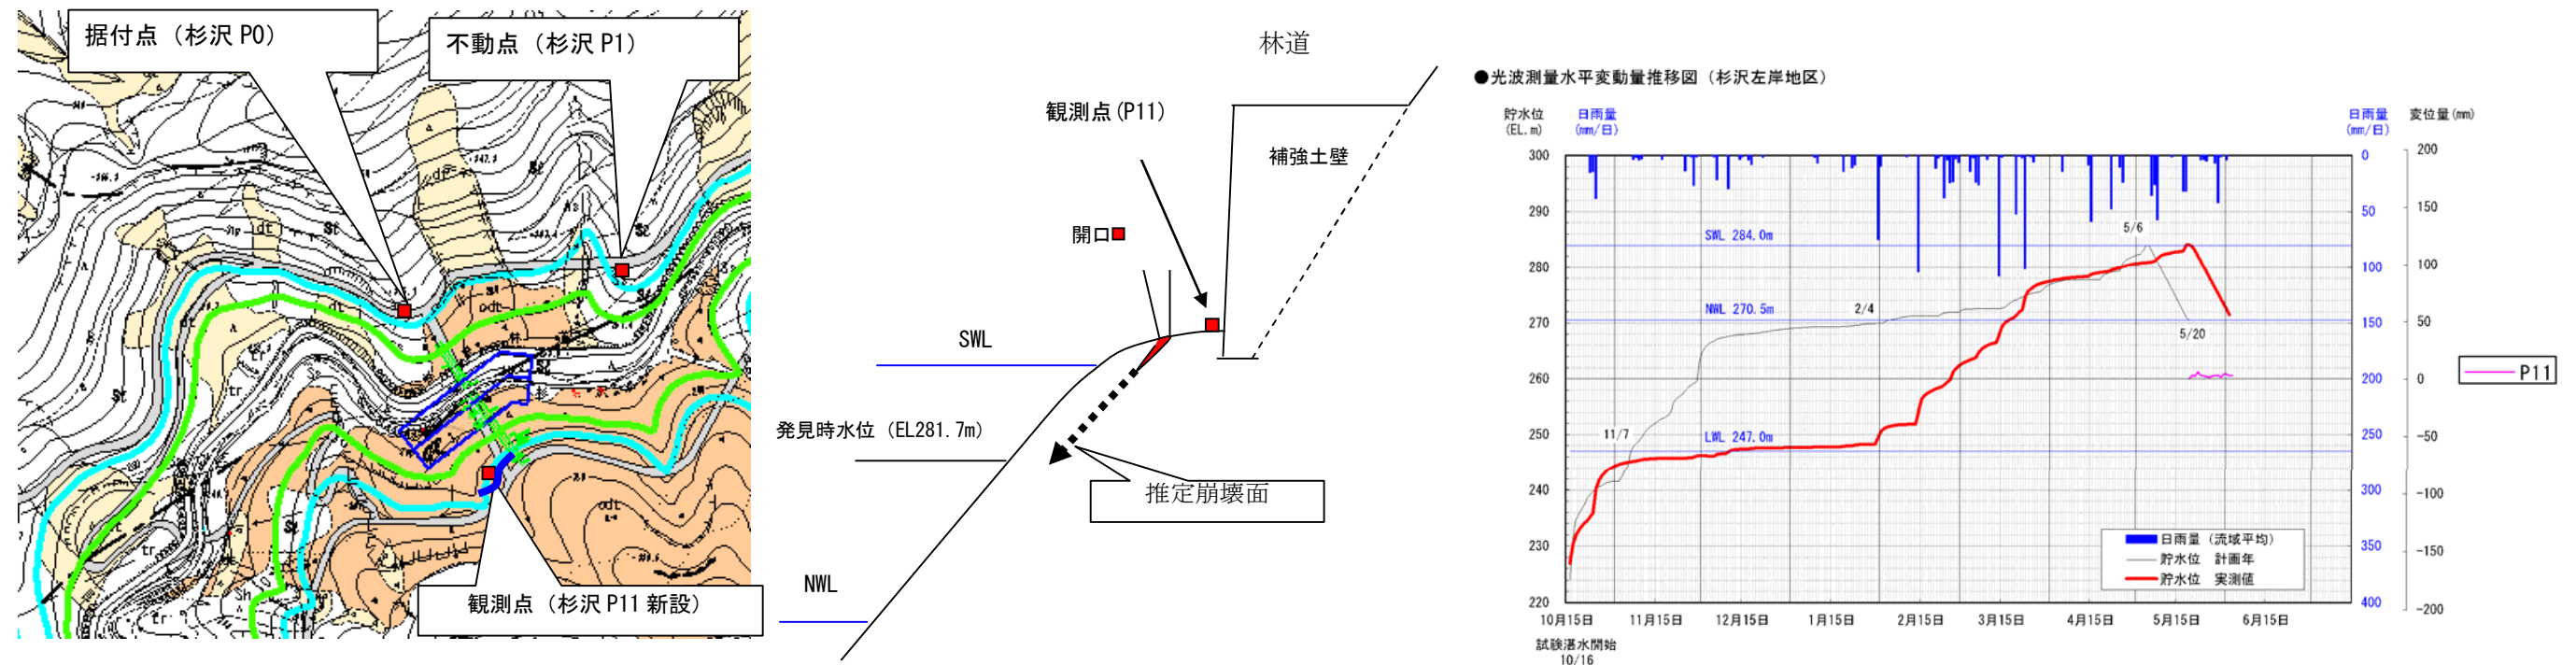
図 2.2.3 亀裂発生位置と光波観測結果

亀裂が発生した斜面は杉沢橋直下流の杉沢左岸林道貯水池側斜面で、ダム計画時に斜面对策の必要性検討において杉沢左岸地区として抽出された斜面である。発生時期は5月7日～8日早朝と推測され、8日の定期巡視中に発見した。発見当時の貯水位は281.7mである。発生位置は凸状尾根の急斜面で、付替林道工事の盛りこぼし土が薄く（1～2m程度）斜面を覆っている部分である。貯水位の上昇に伴う地下水位上昇および降雨の影響により盛りこぼし土が不安定となり亀裂が発生したものと推測される。

発生した亀裂は2箇所、下流側の亀裂は斜面内に長さ約5m、開口幅は最大で5cm、（落差は最大で10cm）の亀裂が林道方向に沿って分布する。もう1つは杉沢橋下の斜面で2～3mの長さで開口亀裂が生じている。現在、両者の間に連続する亀裂は観察されないが、両者を合わせた変状範囲は13m程度に及ぶ。想定される崩壊規模は盛りこぼし土の厚みが1～2m程度と薄いことから、崩壊土量は数十m³と推定する。

観測の結果は図 2.2.3 に示すとおりである。光波観測ならびに近傍（橋台）に設置してある SK-2 地盤傾斜計の観測から変状は認められず安定していることが確認された。

平成21年5月8日に林道下部斜面に発見した亀裂については、亀裂頭部が林道補強土壁の基礎に達していないことから、緊急の対応は要しないものの、補強土壁基礎と亀裂は近接しており、今後、崩壊の発生が考えられる。このようなことから、林道に及ぼす影響を把握するために下図に示した1箇所（観測点）に測量基準点（観測点）を設け、サーチャージ水位から貯水位を降下させた期間は光波測量による観測を実施した。

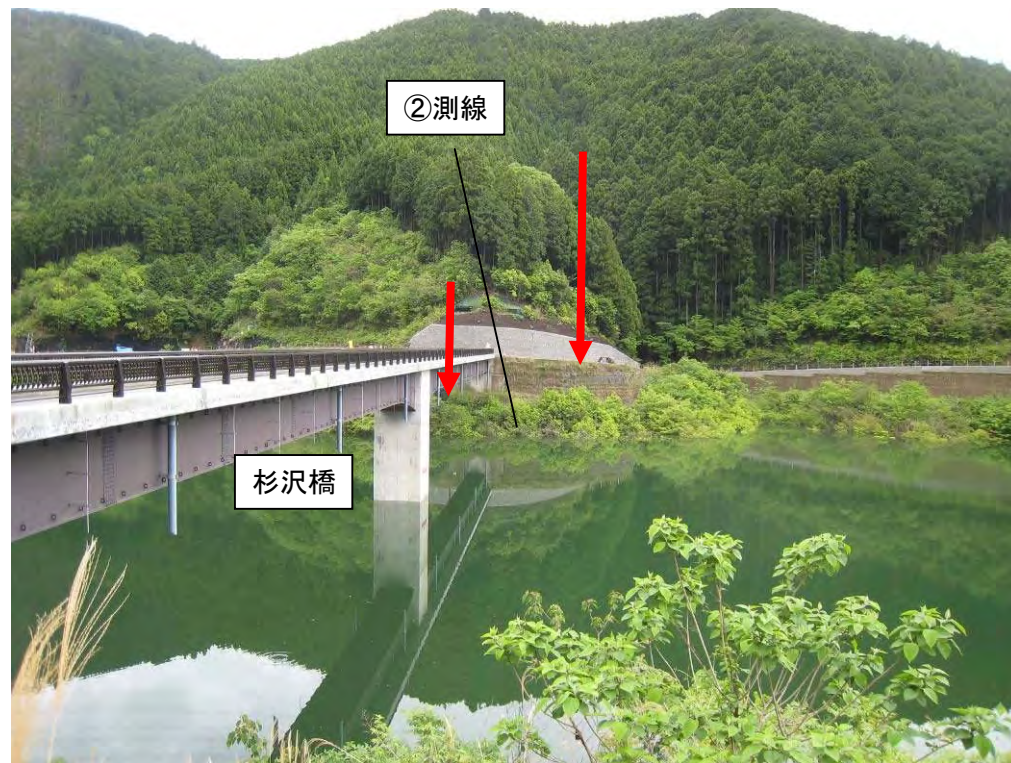
写真 2.2.5 亀裂全景（杉沢右岸林道から望む）

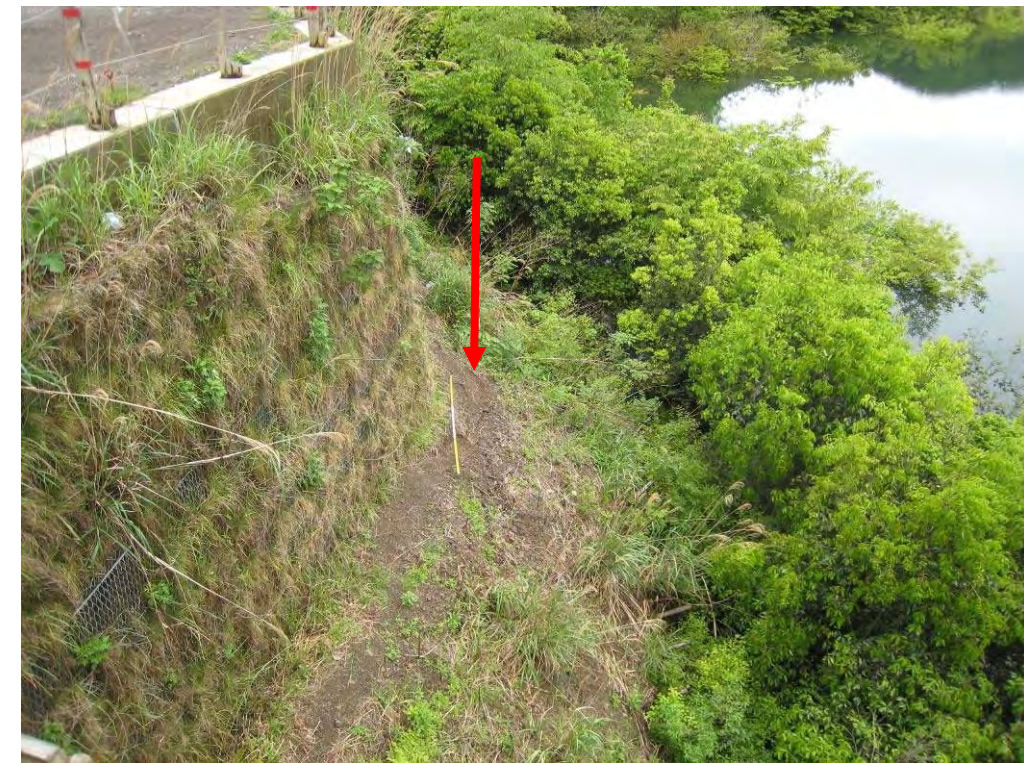
写真 2.2.6 亀裂近景（上流から下流方向を望む）
