太田川ダム 試験湛水観測結果

静岡県 太田川ダム建設事務所

1. 試験湛水計画に基づく計測結果

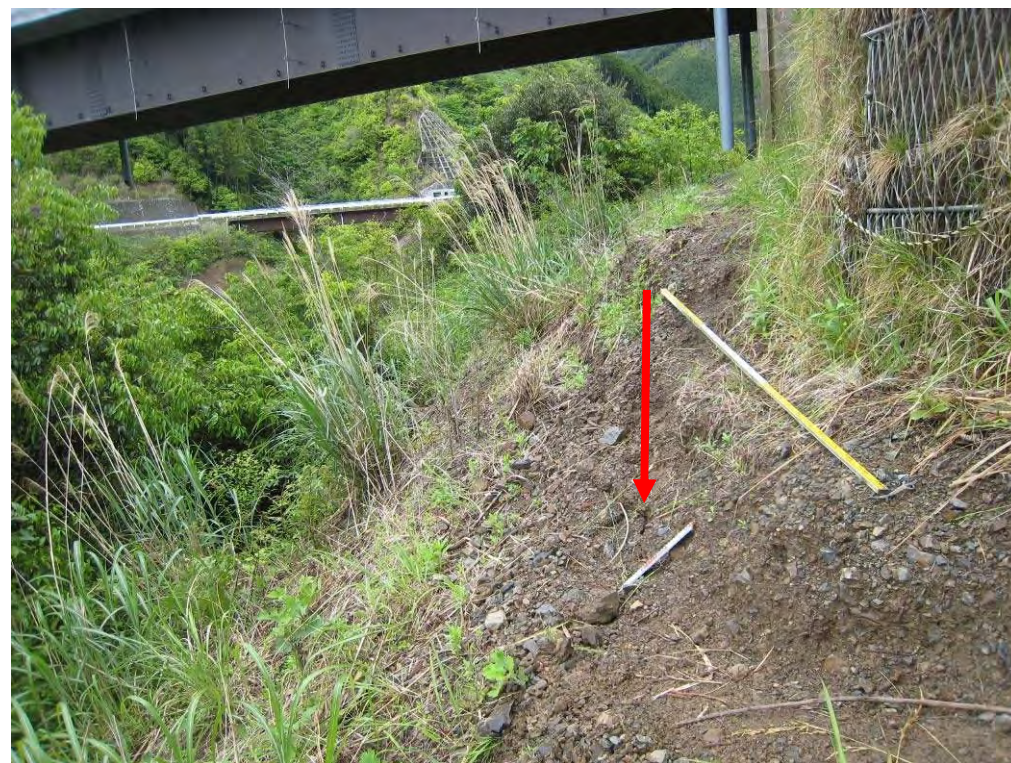
写真 2.2.7 亀裂近景（長さは5m程度、補強土壁基礎にはかからない）

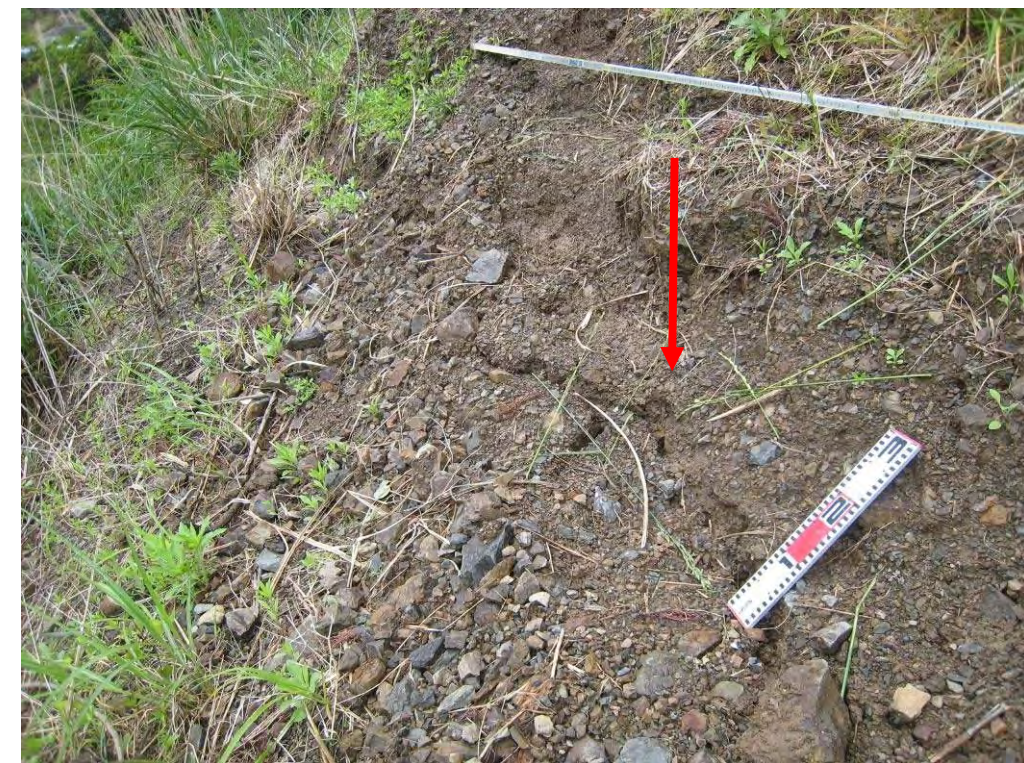
写真 2.2.8 亀裂近景（開口幅は最大で5cm程度）

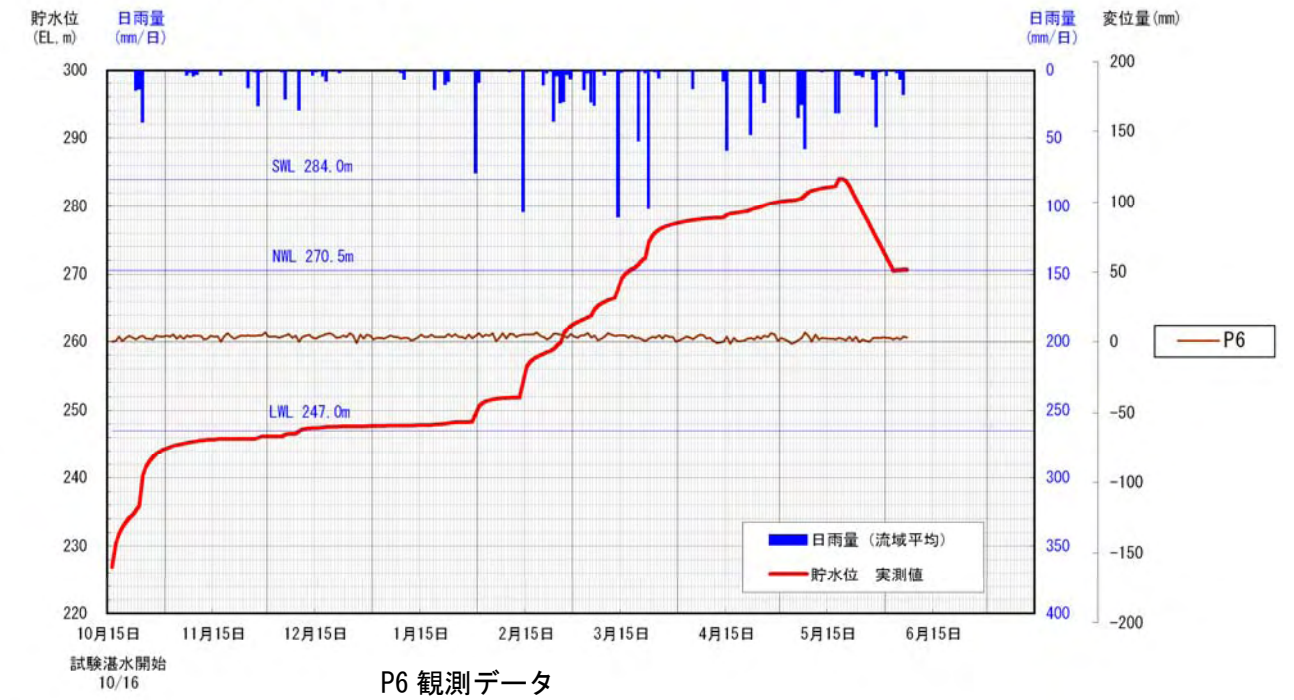
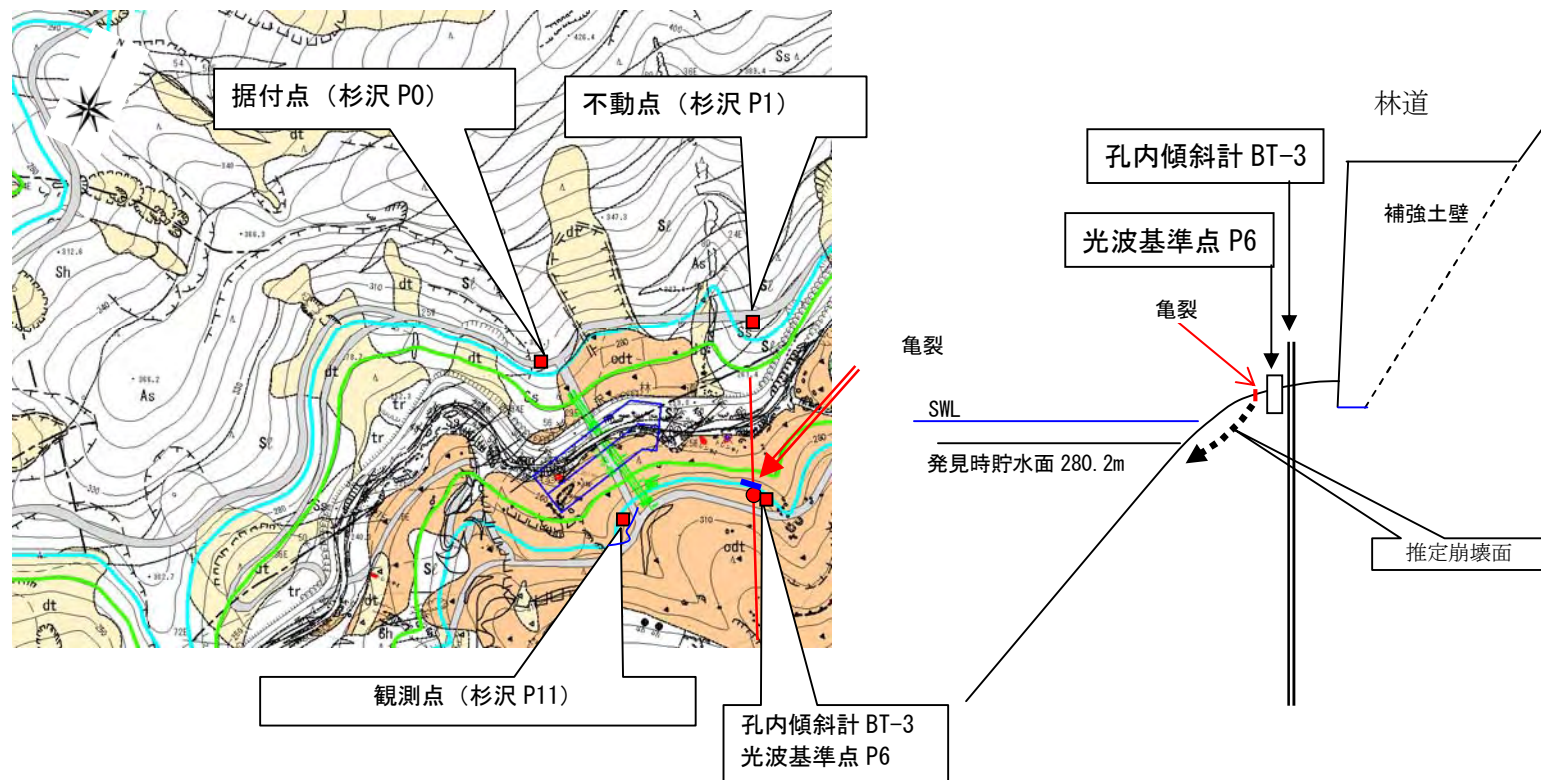
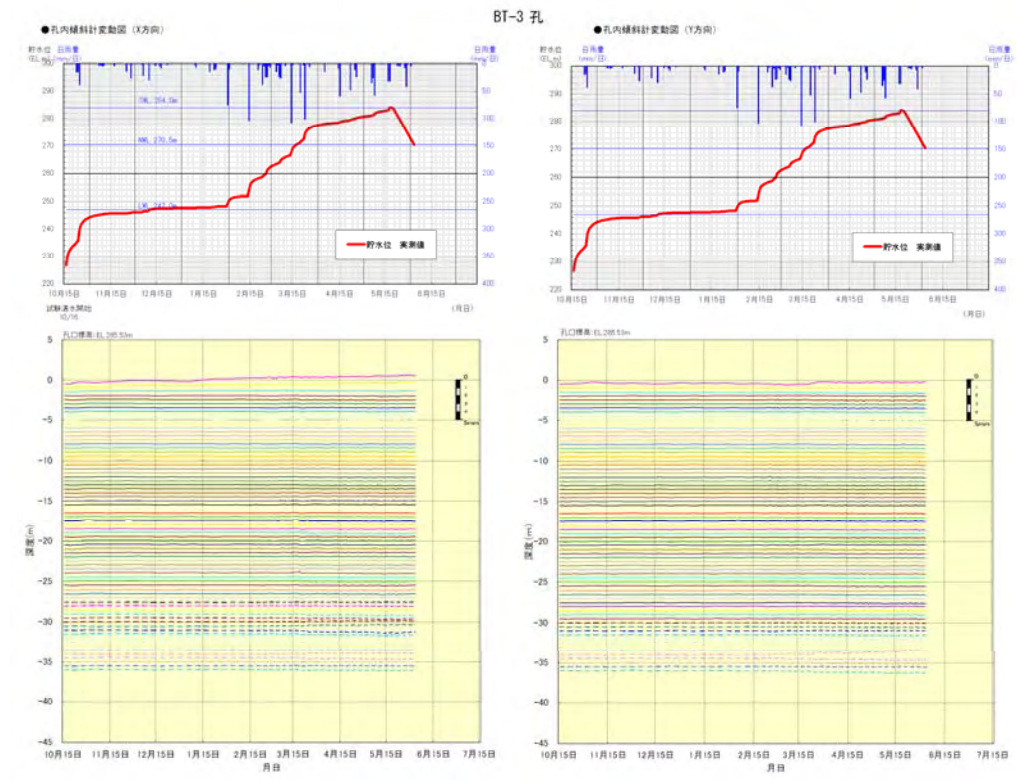
図 2.2.4 亀裂発生位置と光波観測結果

発生した亀裂は杉沢左岸地区⑥測線上の孔内傾斜計観測孔 BT-3 の貯水池側斜面の表層部に分布し、亀裂の長さ約 3m、開口幅は最大で 5mm（落差なし）で林道方向に沿っている。

観測の結果は図 2.2.4 に示すとおりである。観測期間での変状は光波観測では認められず、BT-3 では X 方向（斜面方向）の表層でわずかなクリープ性の変化が認められたが、斜面安定上、問題となるものではない。

平成 21 年 5 月 24 日に林道下部斜面に発見した亀裂については、斜面表層に薄く分布する付替林道工事の盛りこぼし土に発生していることや林道補強土壁の基礎とは数m離れていることから、緊急の対応は要しないとした。ただし、今後、崩壊の発生が考えられるため、既設の孔内傾斜計観測孔 BT-3、光波観測点 P6 のモニタリングを実施した。

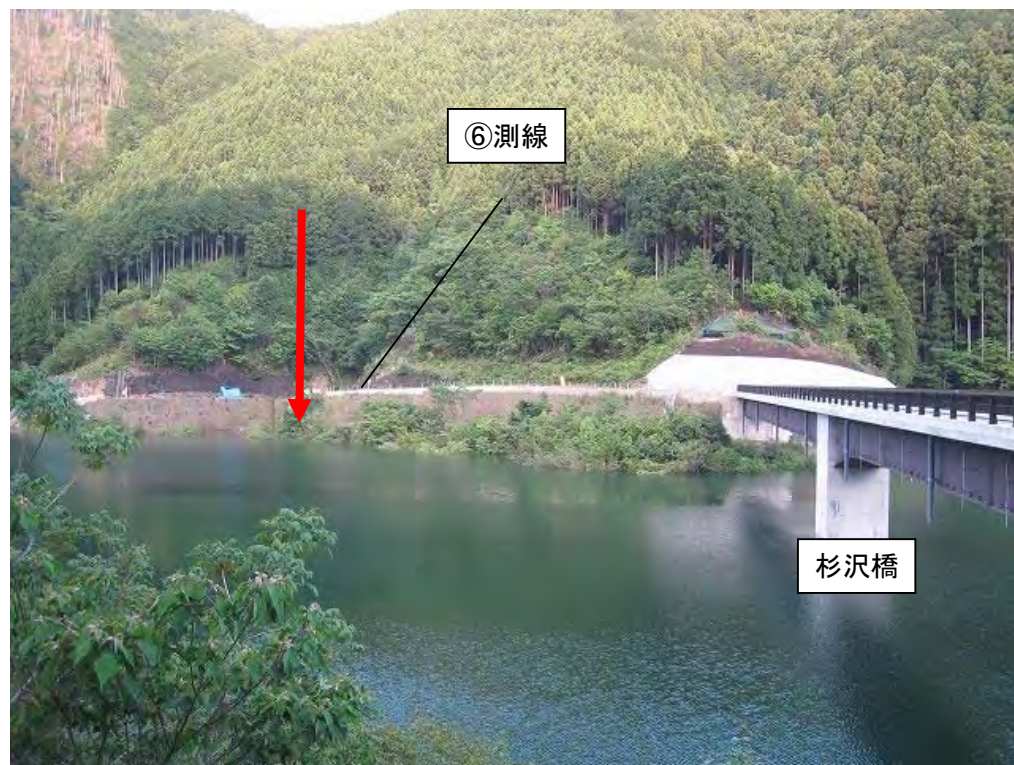
写真 2.2.9 亀裂全景（杉沢右岸林道から望む：サーチャージ水位時）

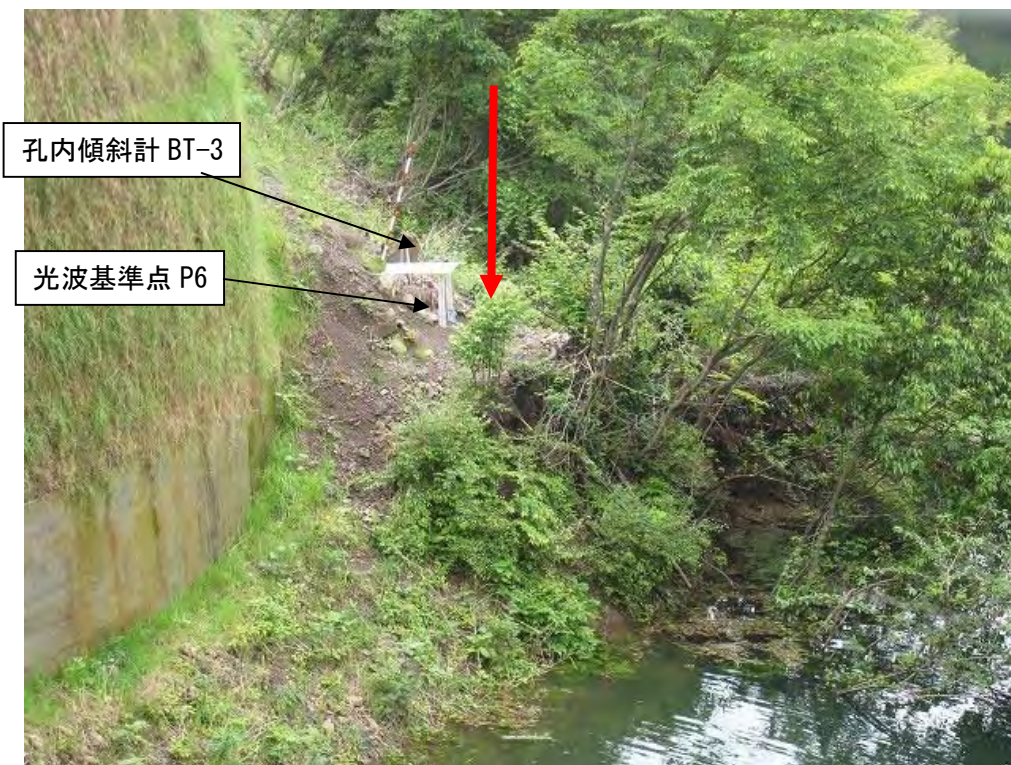
写真 2.2.10 亀裂近景（上流から下流方向を望む 5/8：貯水位 281.67m）

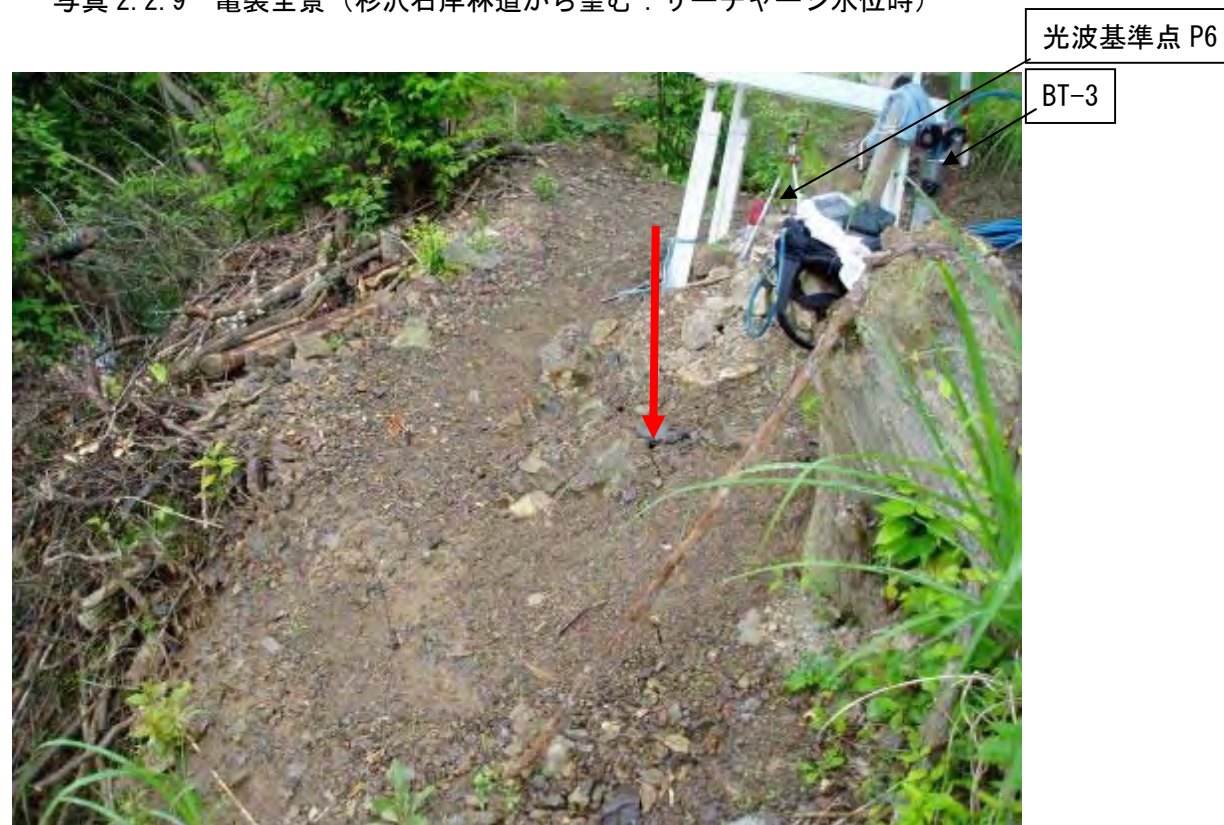
写真 2.2.11 亀裂近景（長さは 3m 程度、孔内傾斜計観測孔及び補強土壁基礎にはかからない 5月24日撮影）

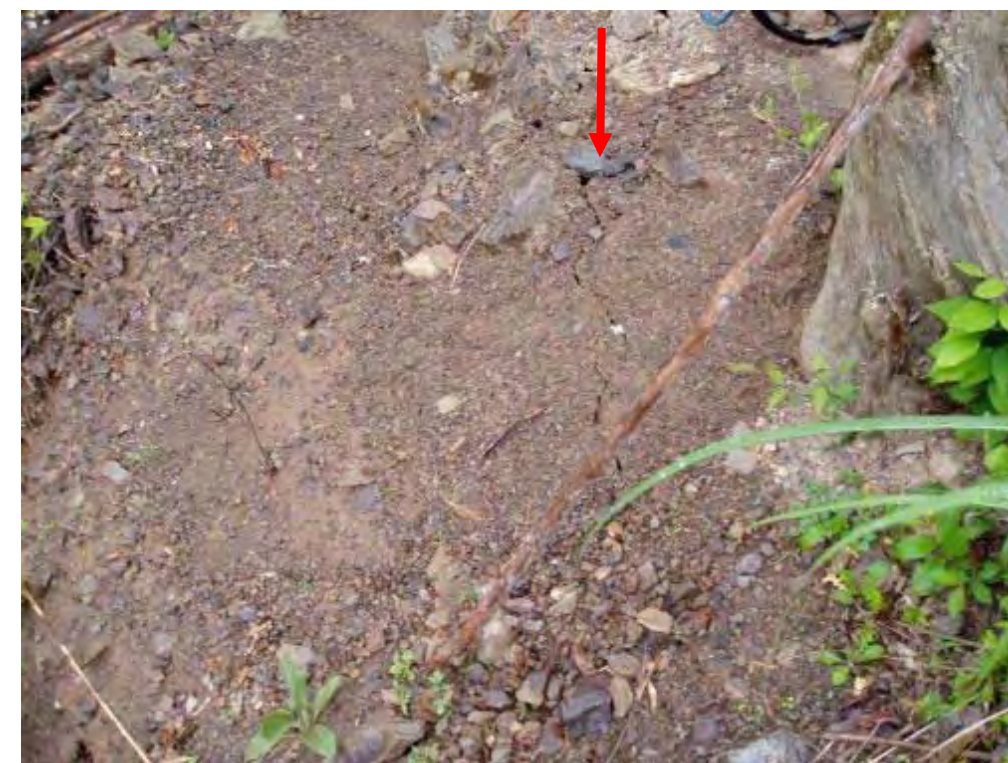
写真 2.2.12 亀裂近景（開口幅は最大で 5mm 程度 5月24日撮影）
