## 浸水原因の分析

# 標高分布と台風18号による浸水区域（麻機地区）

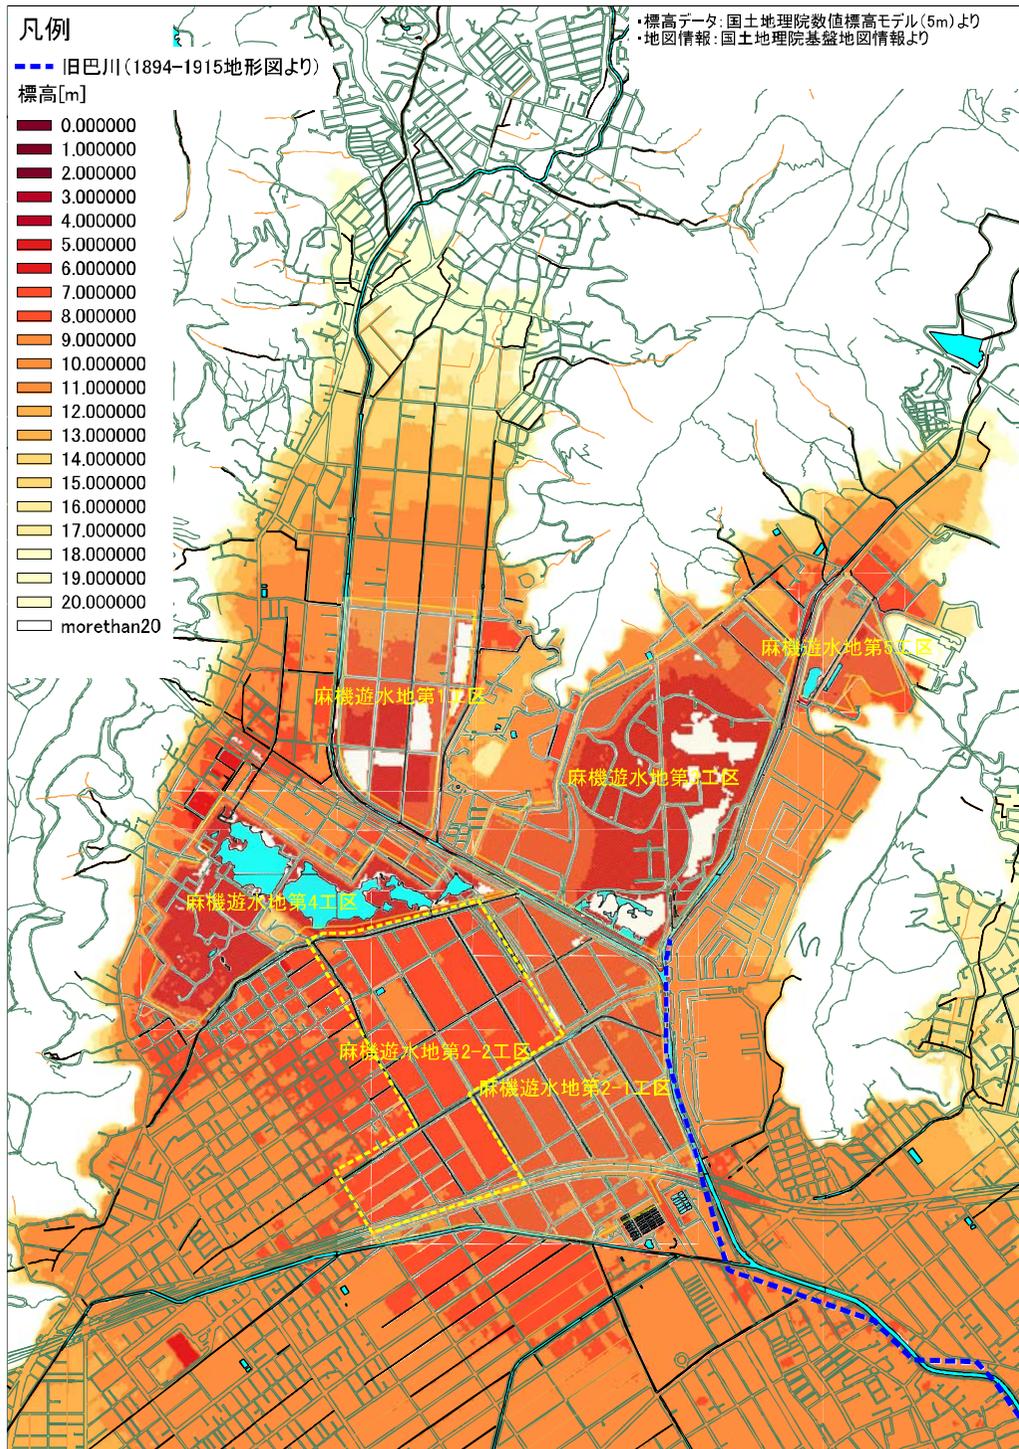
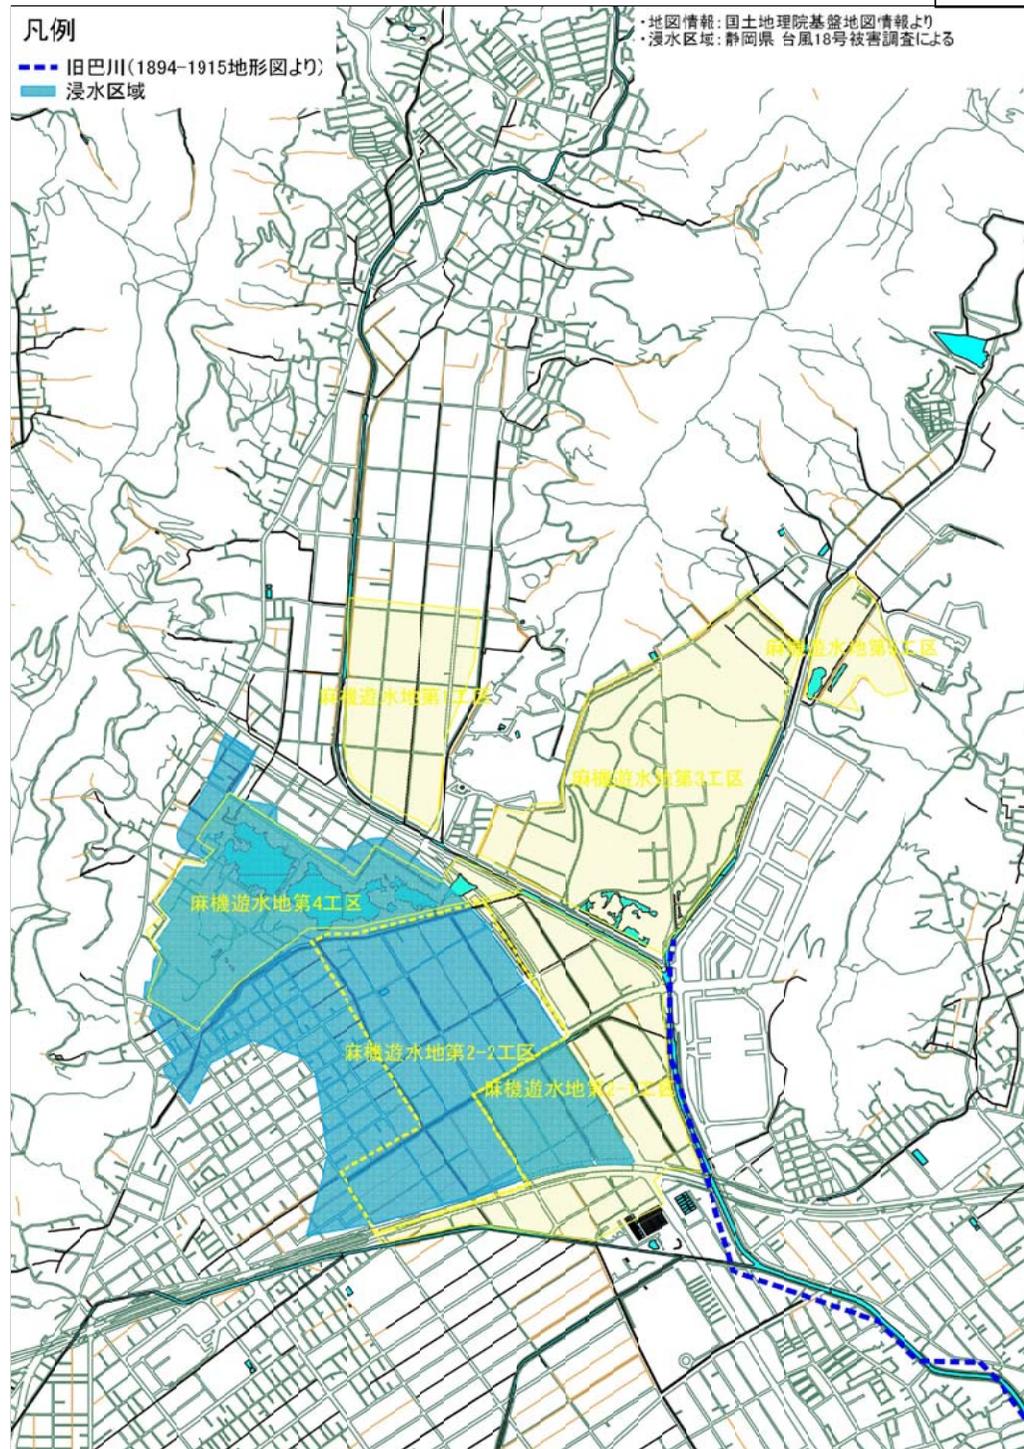
- 現在の施設能力を超える降雨  
（流域平均雨量、3時間雨量1/14、24時間雨量1/100超）
- 特に長尾川上流域（平山）で降雨末期に最大時間雨量  
90mm（8時～9時）
- 巴川下流部の最高水位到達（9:30前後）前に、大内遊水地が  
満水（9時前後）となり洪水調節効果（下流河川の水位低下効  
果）が大幅減
- 前日の降雨により麻機遊水地内の水位が上昇し、降雨末期に  
おける洪水調節効果が低下した可能性
- 巴川本川の水位上昇に伴い支川や地盤の低い土地において、  
排水不良が発生
- 斜面等からの土砂流出が排水路を狭め、地区内水路の溢水を  
招いた（早めた）可能性
