令和2年度 巴川遊水地第4工区浄化対策 フォローアップ資料

静岡県 静岡土木事務所

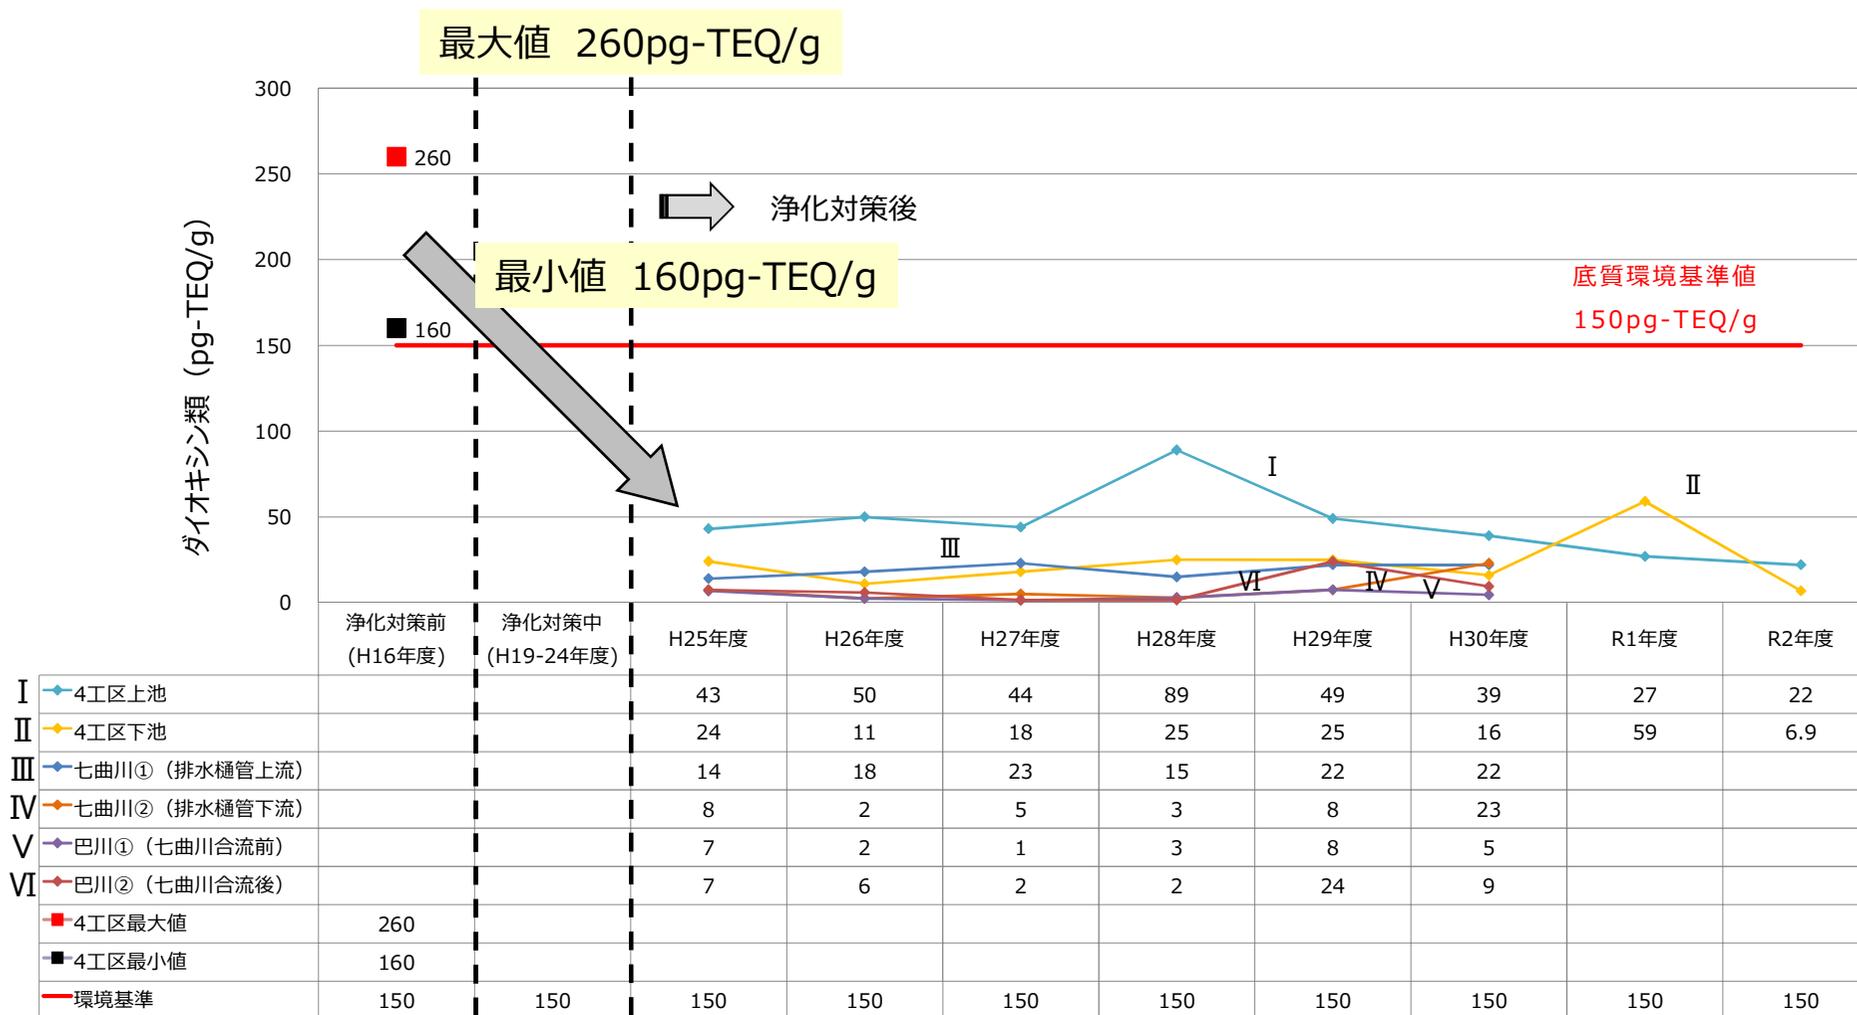
1-1-2. 底質モニタリング結果

- 浄化対策後、底質のダイオキシン類の結果は上池、下池ともに環境基準（150pg-TEQ/g（年平均））に適合している。下池では、R1年度に初めて上池を上回ったが、R2年度の調査では上池より低い値となった。

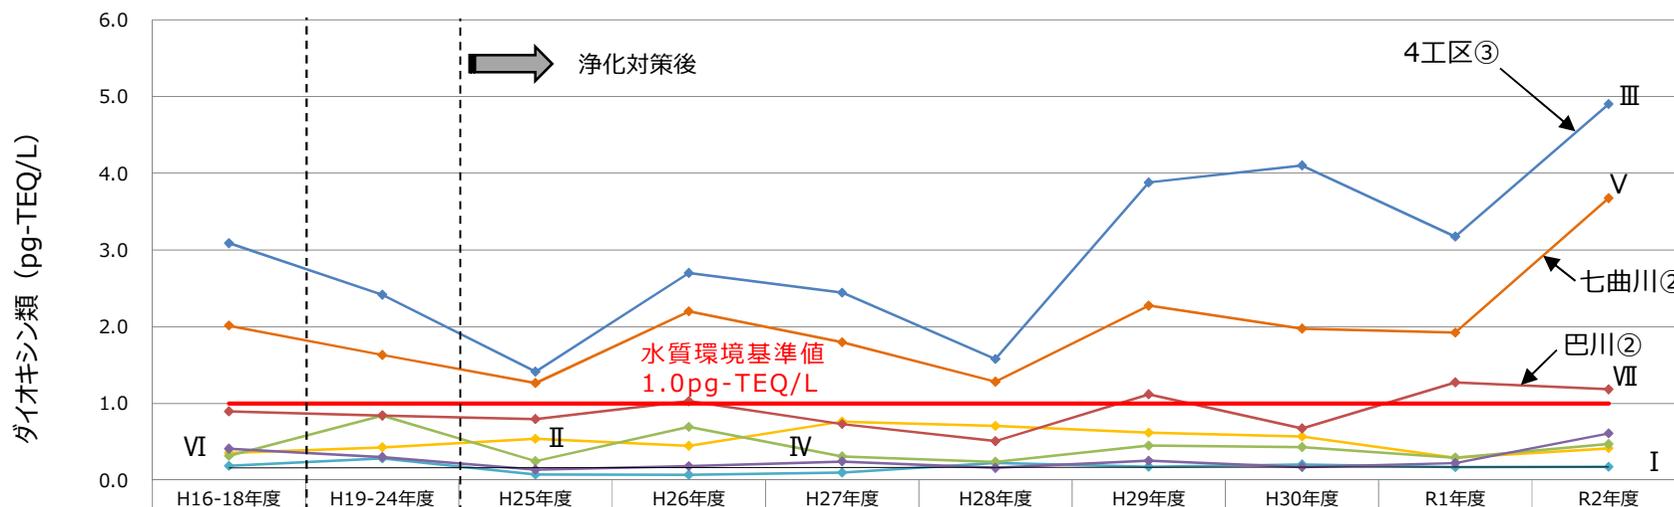
1-1-3. 水質モニタリング結果

- 水質のダイオキシン類は、4工区③、七曲川②、及び巴川②の計3地点にて環境基準（1.0pg-TEQ/L）を超過した。
- 4工区①、4工区②、七曲川①、巴川①では過去の変動範囲内にて推移している。
- 4工区③は、過年度と比較してダイオキシン類が高い濃度で検出されており、排水先である七曲川②、巴川②も連動してダイオキシン類の濃度が上昇したと考えられる。4工区③、七曲川②、巴川②ではSS濃度が過年度と比較して高く、これに起因してダイオキシン類の濃度が高く検出されたと考えられる。（2-1-3参照）SS濃度の上昇は、自然的要因によるものと考えられる。

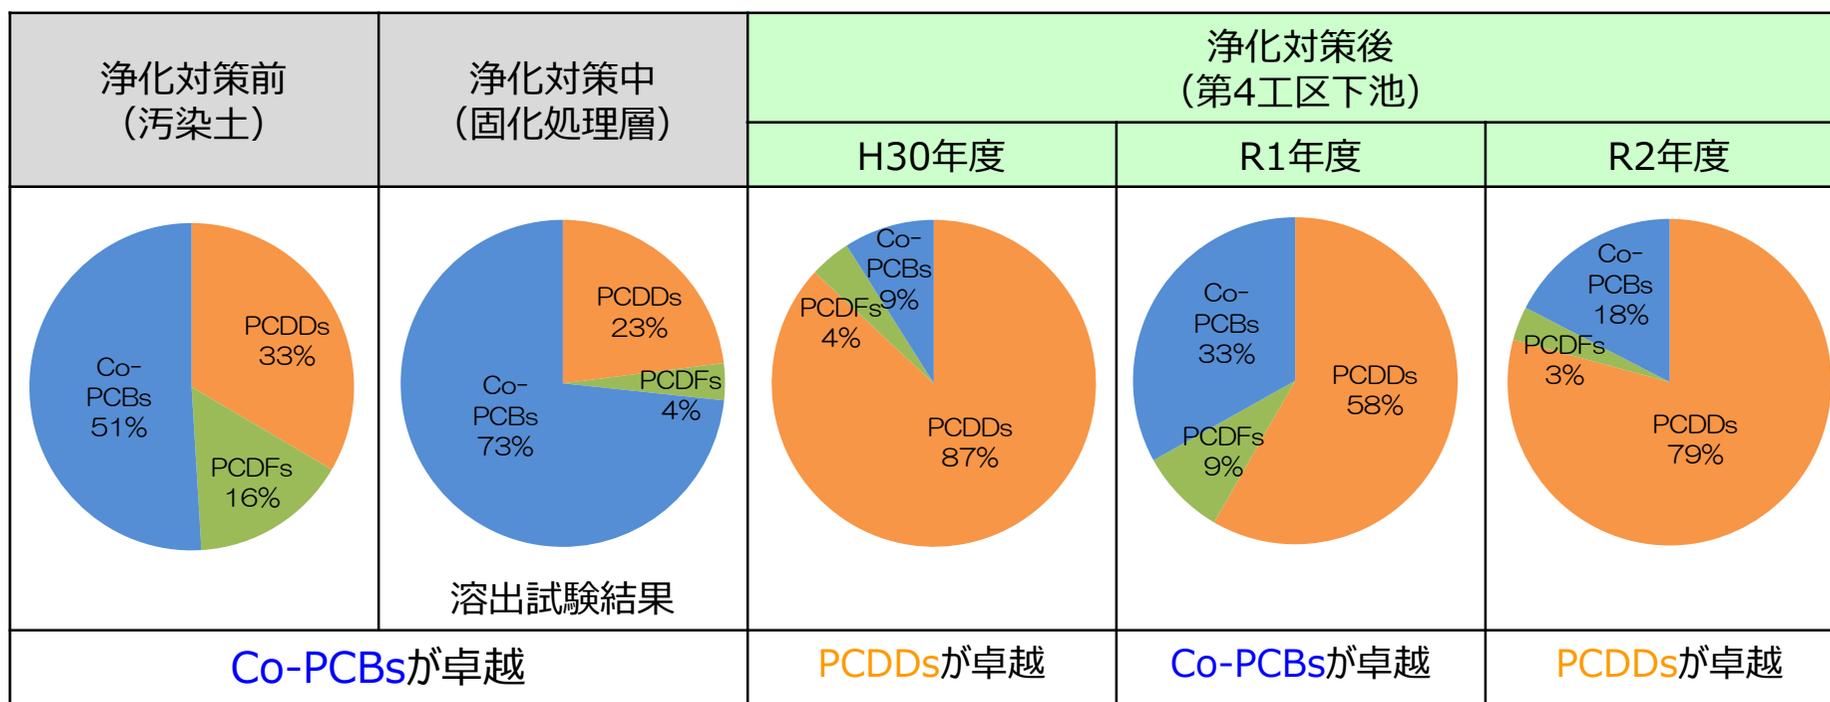
■ 下池における底質の主成分構成の推移

- 底質は、上池、下池とも**環境基準（150pg-TEQ/g（年平均））**に適合している。
 - 浄化対策前後でダイオキシン類の主成分構成が異なることから、現在の池内底質のダイオキシン類は汚染土由来ではなく、**汚染土の浄化対策（封じ込め）**は成功していると評価できる。
 - R1年度の下池では、主成分構成が変化（PCDDsが減少しCo-PCBsが増加）したが、R2年度の分析結果では、H30年度と同様の主成分構成であった。
- ※R1年度の調査結果は、採取地点によるバラツキによるものと推定される。
 次年度以降の変動傾向に注意してモニタリングを継続する。

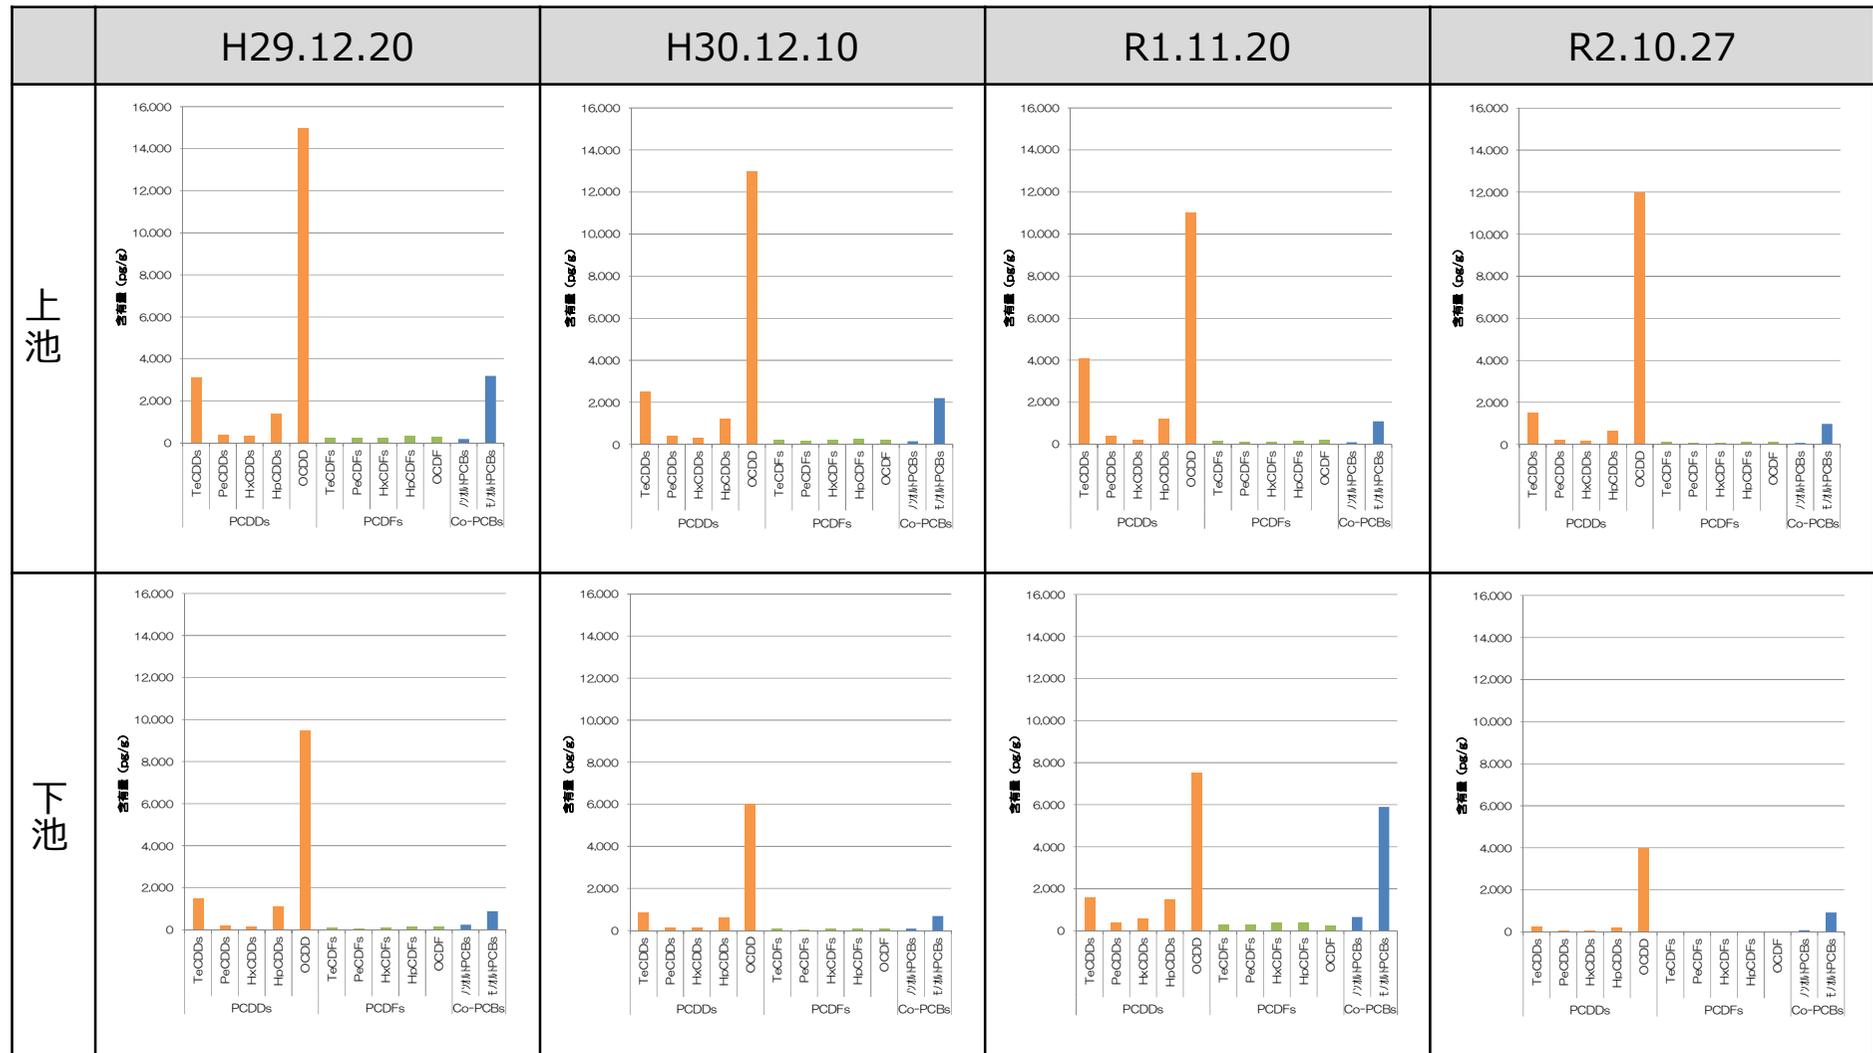
2-1-1. 底質（各成分含有量の推移）

- 上池のダイオキシン類含有量は、平成29年度以降各成分とも減少もしくは同傾向であった。
- 下池ではR1年度にモノオルトCo-PCBsが増加した。R2年度は、H30年度と同様の傾向であった。

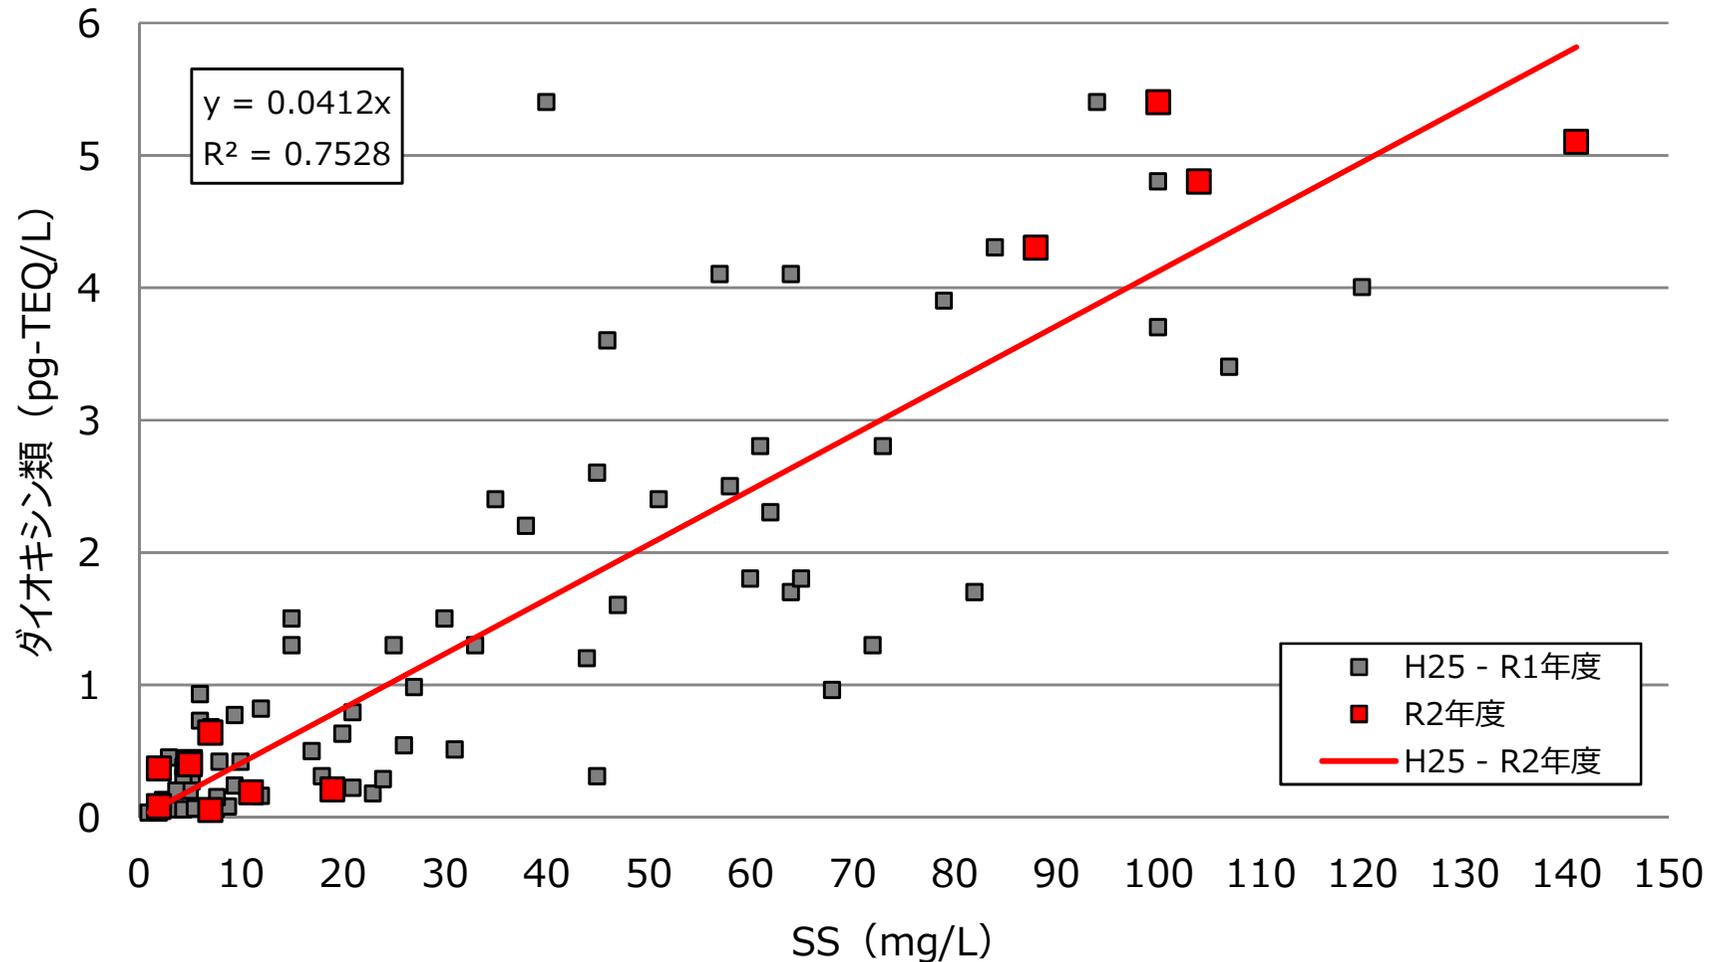
2-1-3. ダイオキシン類とSS（浮遊物質）の関係（4工区①②③）

過年度より第4工区のダイオキシン類とSSには相関関係が見られており、今年度も同様の傾向が継続している。

SSを低減することで水質のダイオキシン類が環境基準に適合すると考えられる。

引き続きモニタリング調査を実施することでデータを蓄積し、相関関係の変動を注視する。

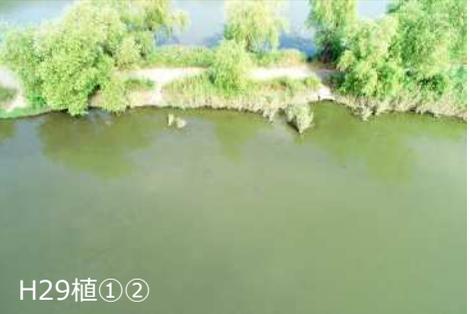
<p>H29植①②</p>

- 過年度の植生移植箇所で全体的に植生が増加した。
- 土壌入替区画では、つぼ堀区画と比較してより植生が繁茂していた。
- H29植⑥付近では、岸側から伸長したゴキヅルがヨシ、マコモを覆っており、抽水植物への影響が懸念される。

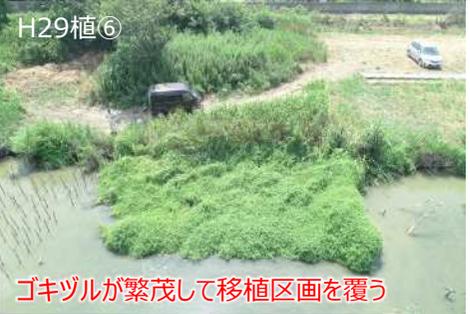
<p>H29植⑥</p> <p>ゴキヅルが繁茂して移植区画を覆う</p>
H30土壌入替区画（ヨシ移植）	R1土壌入替区画（マコモ移植）	R2つぼ堀区画（ヨシ移植）
