# 治水対策の検証 住民意見の紹介 浸水要因の考察 現状と課題の整理

(第14回 巴川流域総合治水対策協議会)

静岡県

静岡市

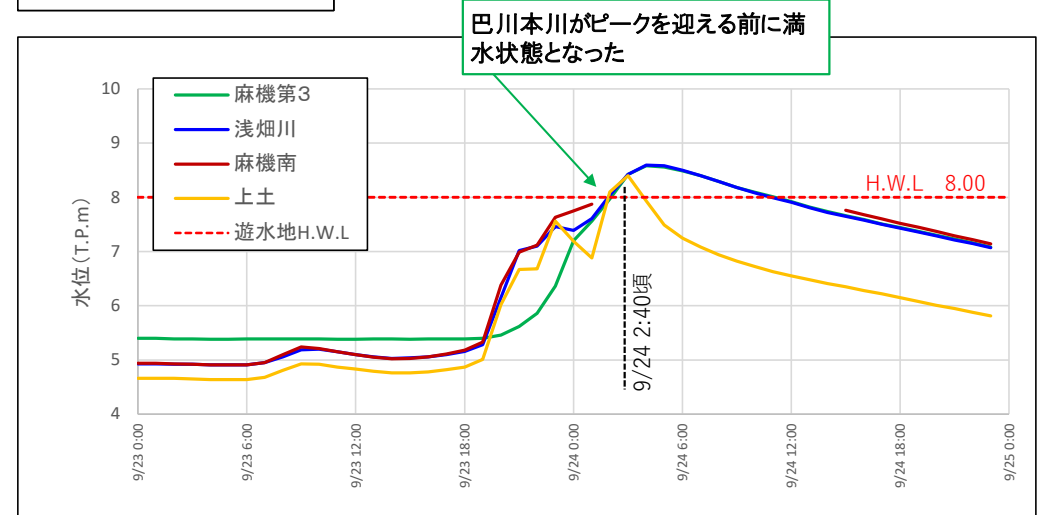
## 麻機遊水地第3工区

- 9月23日19時～23時の4時間の集中豪雨により、麻機遊水地及び大内遊水地の水位は急上昇し、洪水調節機能が低下した。
- 巴川上流部の最高水位到達(9/24 2:40頃)前に、麻機遊水地がほぼ満水になり、洪水ピーク時に洪水調節効果が低下した。
- 巴川下流部の最高水位到達(9/24 3:20頃)前に、大内遊水地がほぼ満水になり、洪水ピーク時に洪水調節効果が低下した。

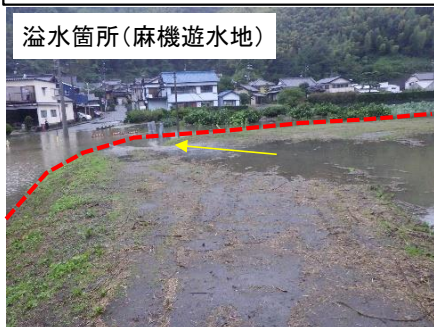
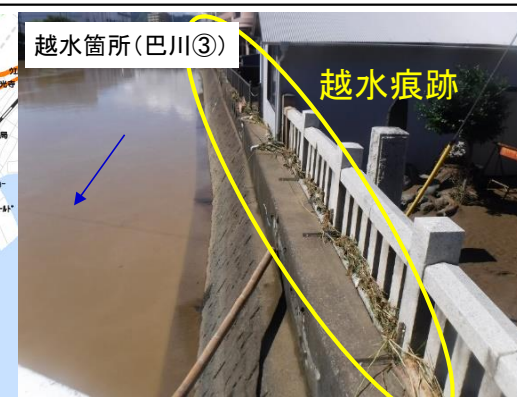
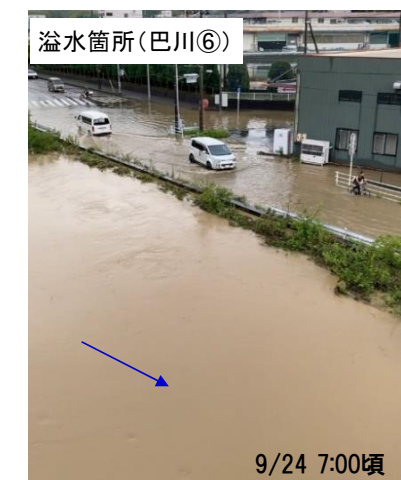
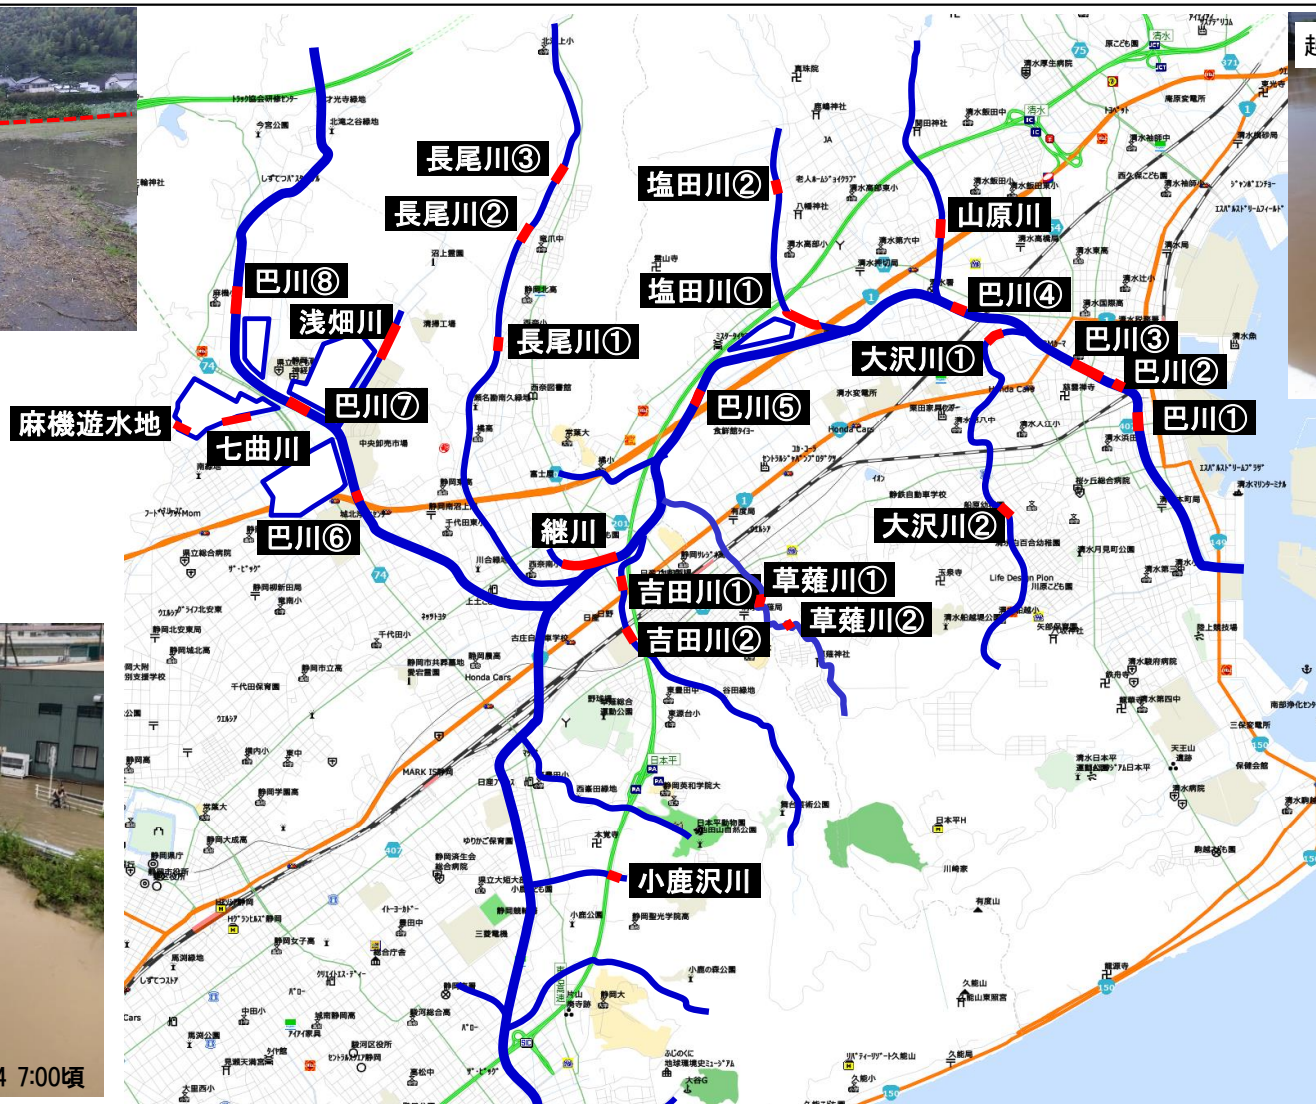
- 巴川本川及び支川の各所で越水・溢水氾濫等の外水氾濫が発生し、内水氾濫と併せて浸水被害増大の原因となった。
- 土粒子を含む洪水が氾濫したため、特に、清水地区では家屋や道路上に土砂が堆積し、家財道具等の被害増大の原因となった。

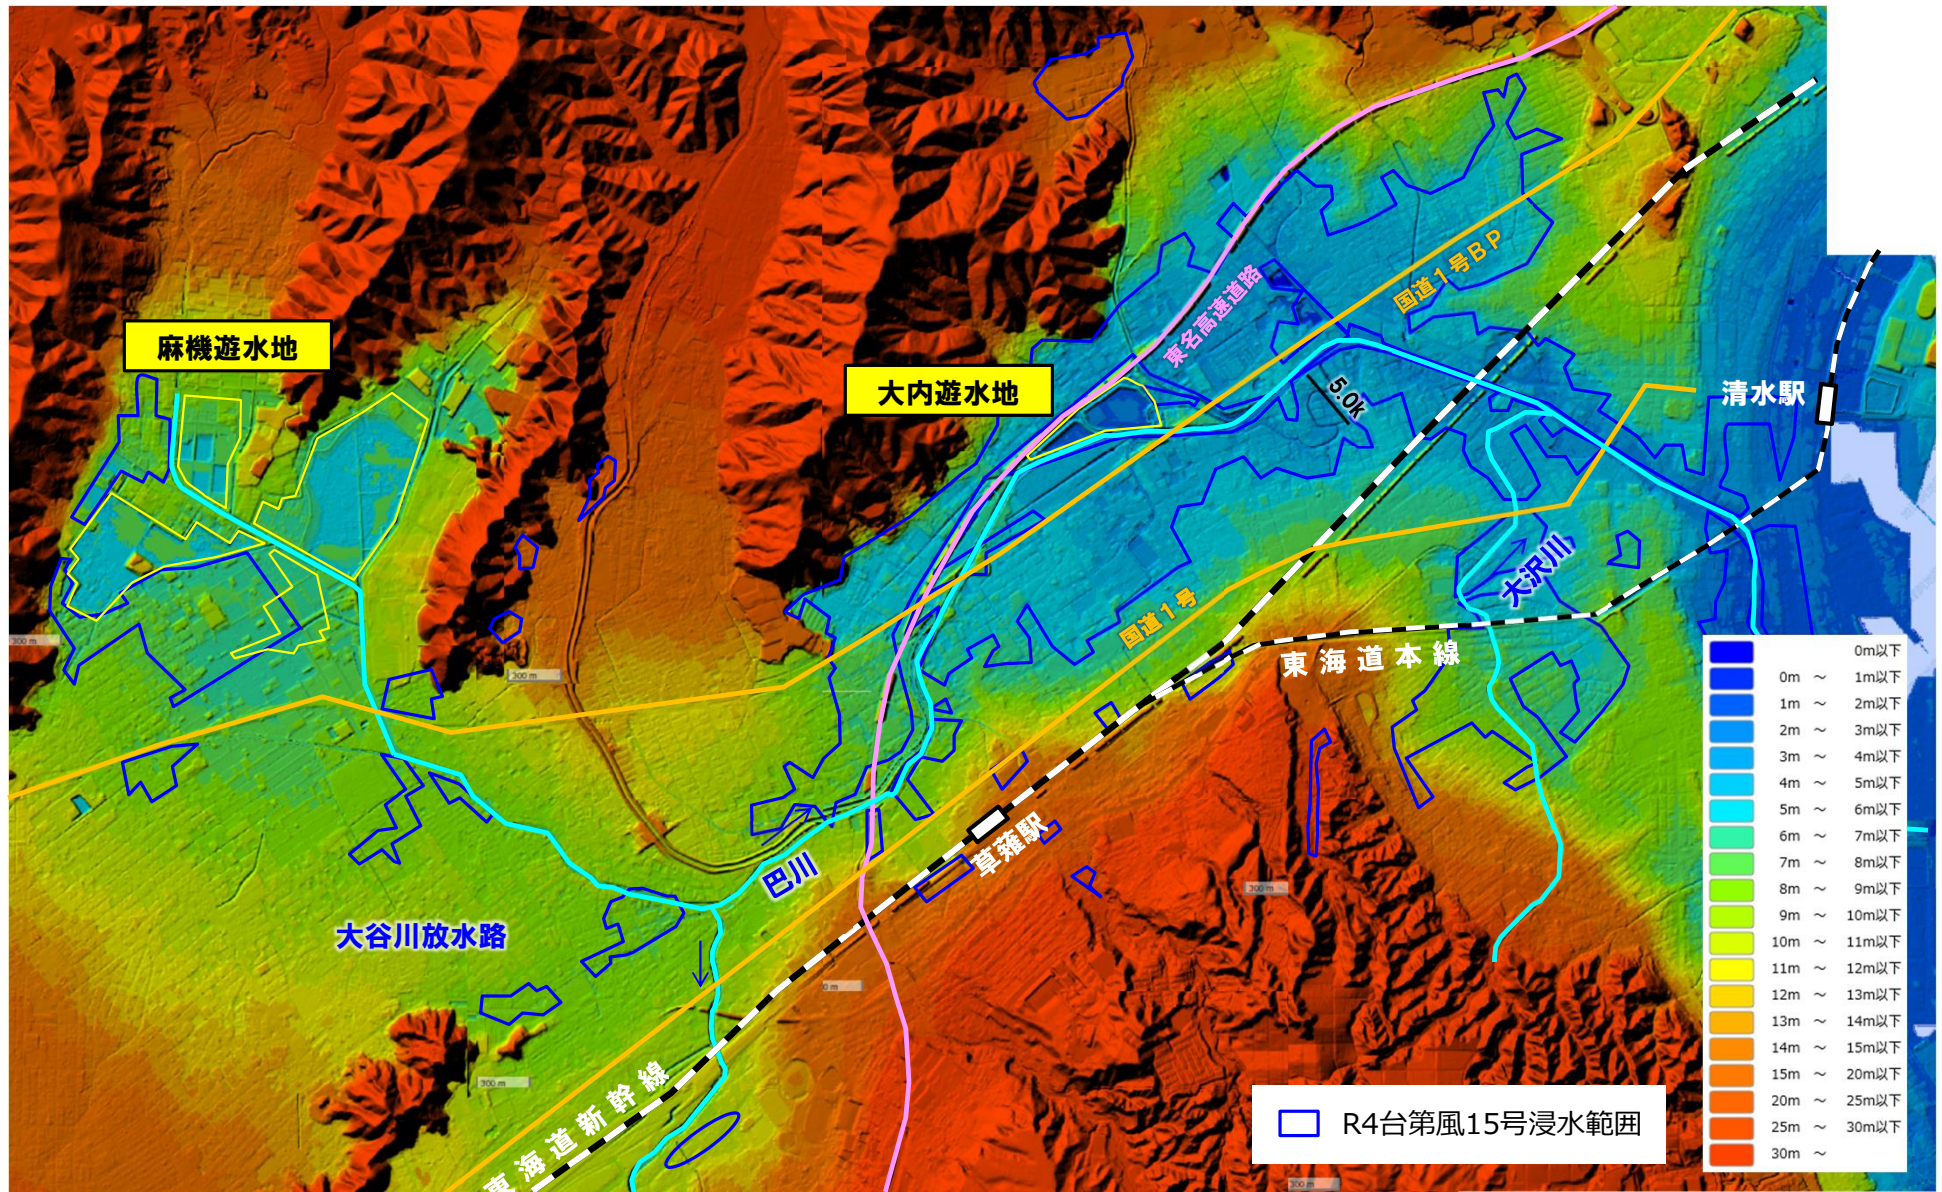
- 流域の東西方向の標高差は小さく、巴川本川の縦断勾配は約1/2,000程度と非常に緩やかである。
- 本川では、河口から5.0k付近まで潮の影響を受ける。
- 上流域、中下流域は周辺に比べ特に地盤が低く、排水不良が発生しやすい地形特性を持つ。

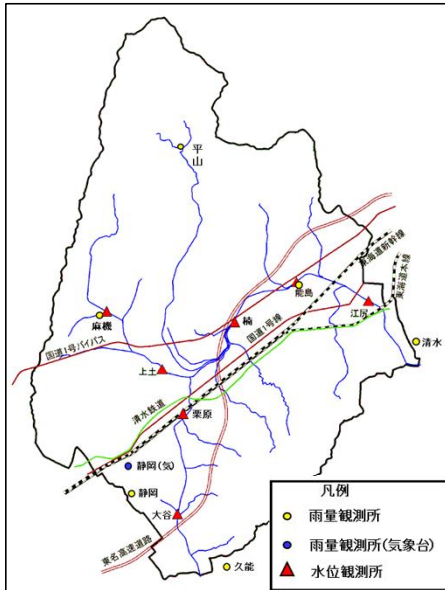
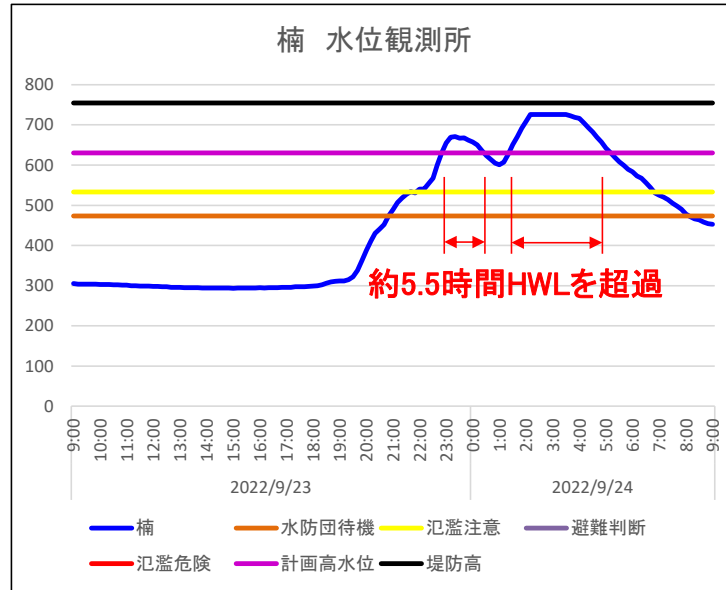
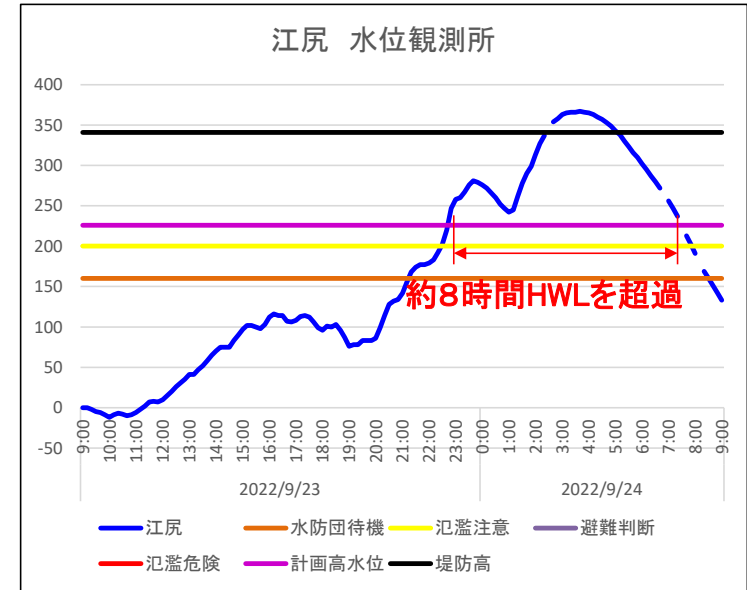
## ■主な観測所のハイドログラフ

- 巴川本川水位が高い状態が長時間続いたため、県管理支川や市管理河川等が排水不良になり、内水氾濫が拡大する要因となった。

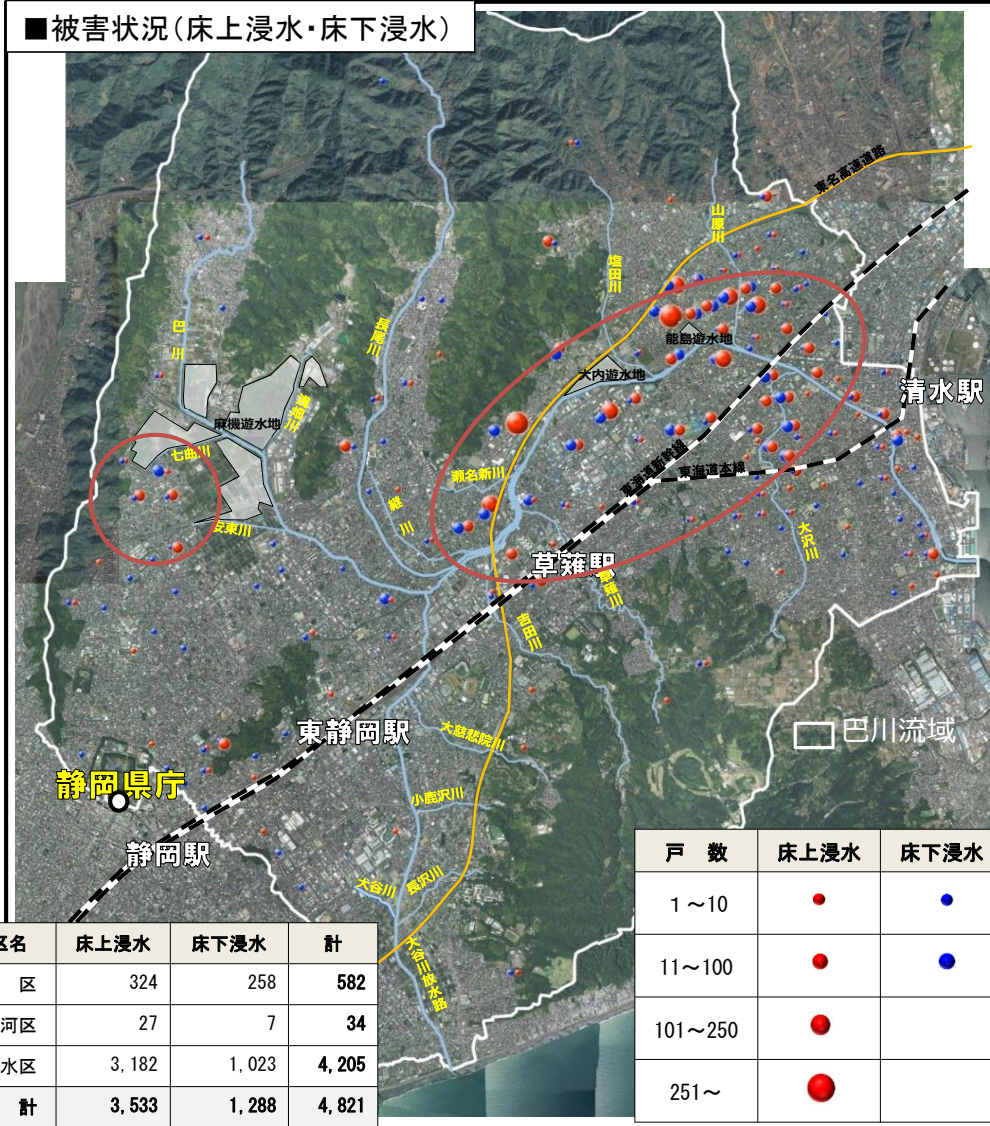
■被害状況(床上浸水・床下浸水)

- 葵区麻機地区及び清水区鳥坂地区、押切地区、高橋地区、渋川地区など広範囲で浸水被害が発生している。

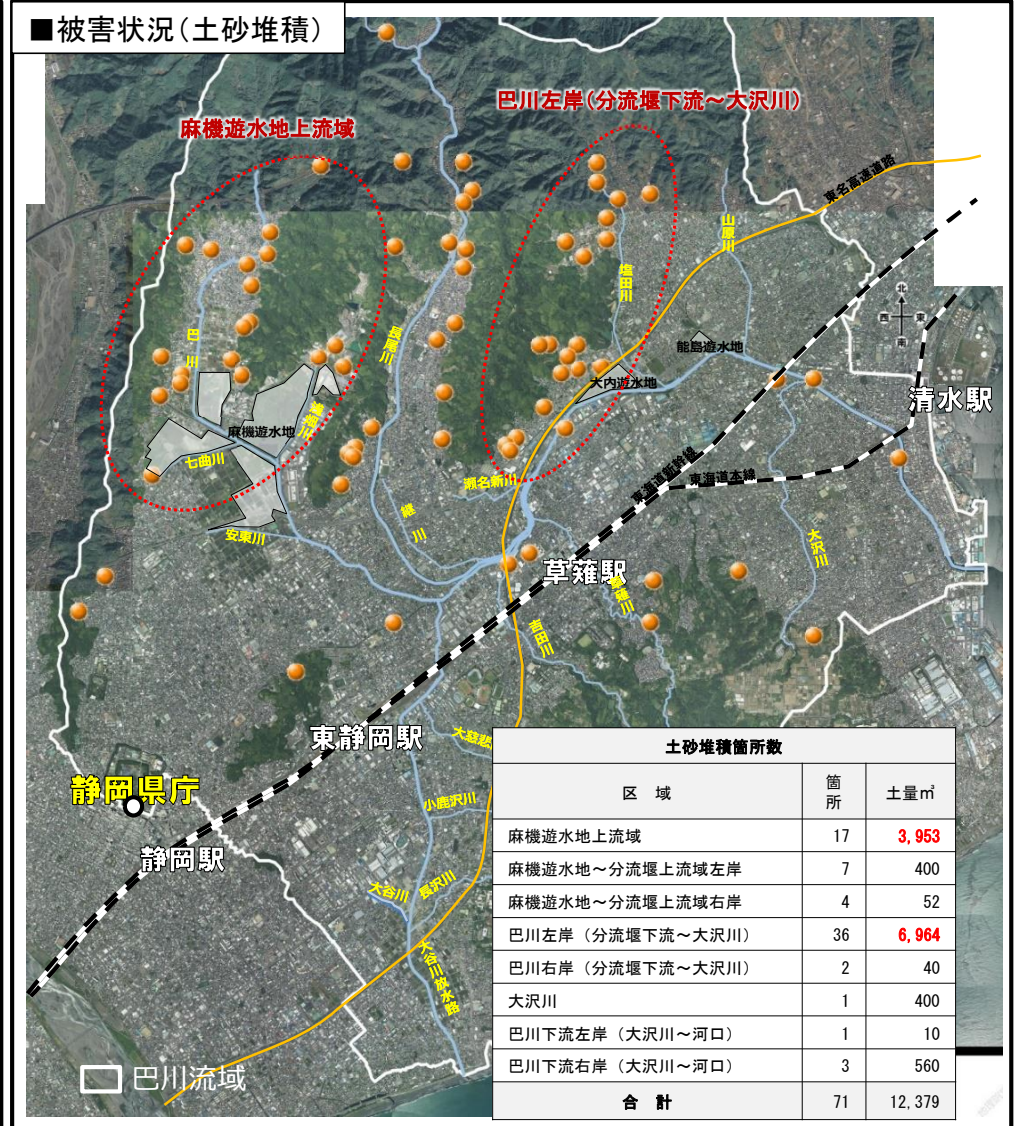
■被害状況(土砂堆積)

- 山裾を中心に71箇所の土砂堆積が確認されている。(※緊急性の高い堆積土砂の撤去については実施済み)
- 麻機遊水地上流域及び分流堰から大沢川間の左岸側で流出量が多く、浸水被害拡大の一因になったと推察される。
