現在の復旧状況について

- ・平成26年10月の台風18号災害復旧
- ・由比～興津 斜面崩壊箇所の対策
- ・防災機能の強化を図る対応策の方針のイメージ図

工事名	平成27年度 治山(復旧)本城調査委託		
図面名	主測線断面図		
施工地	静岡県静岡市清水区興津東町 地内		
事業名	事業		
図面番号	図F.2	縮尺	A1000:1-250 A3000:1-500
設計者	照査者		
事業所名	静岡県中部農林事務所	年月日	
変更年月日	年月日	変更設計者

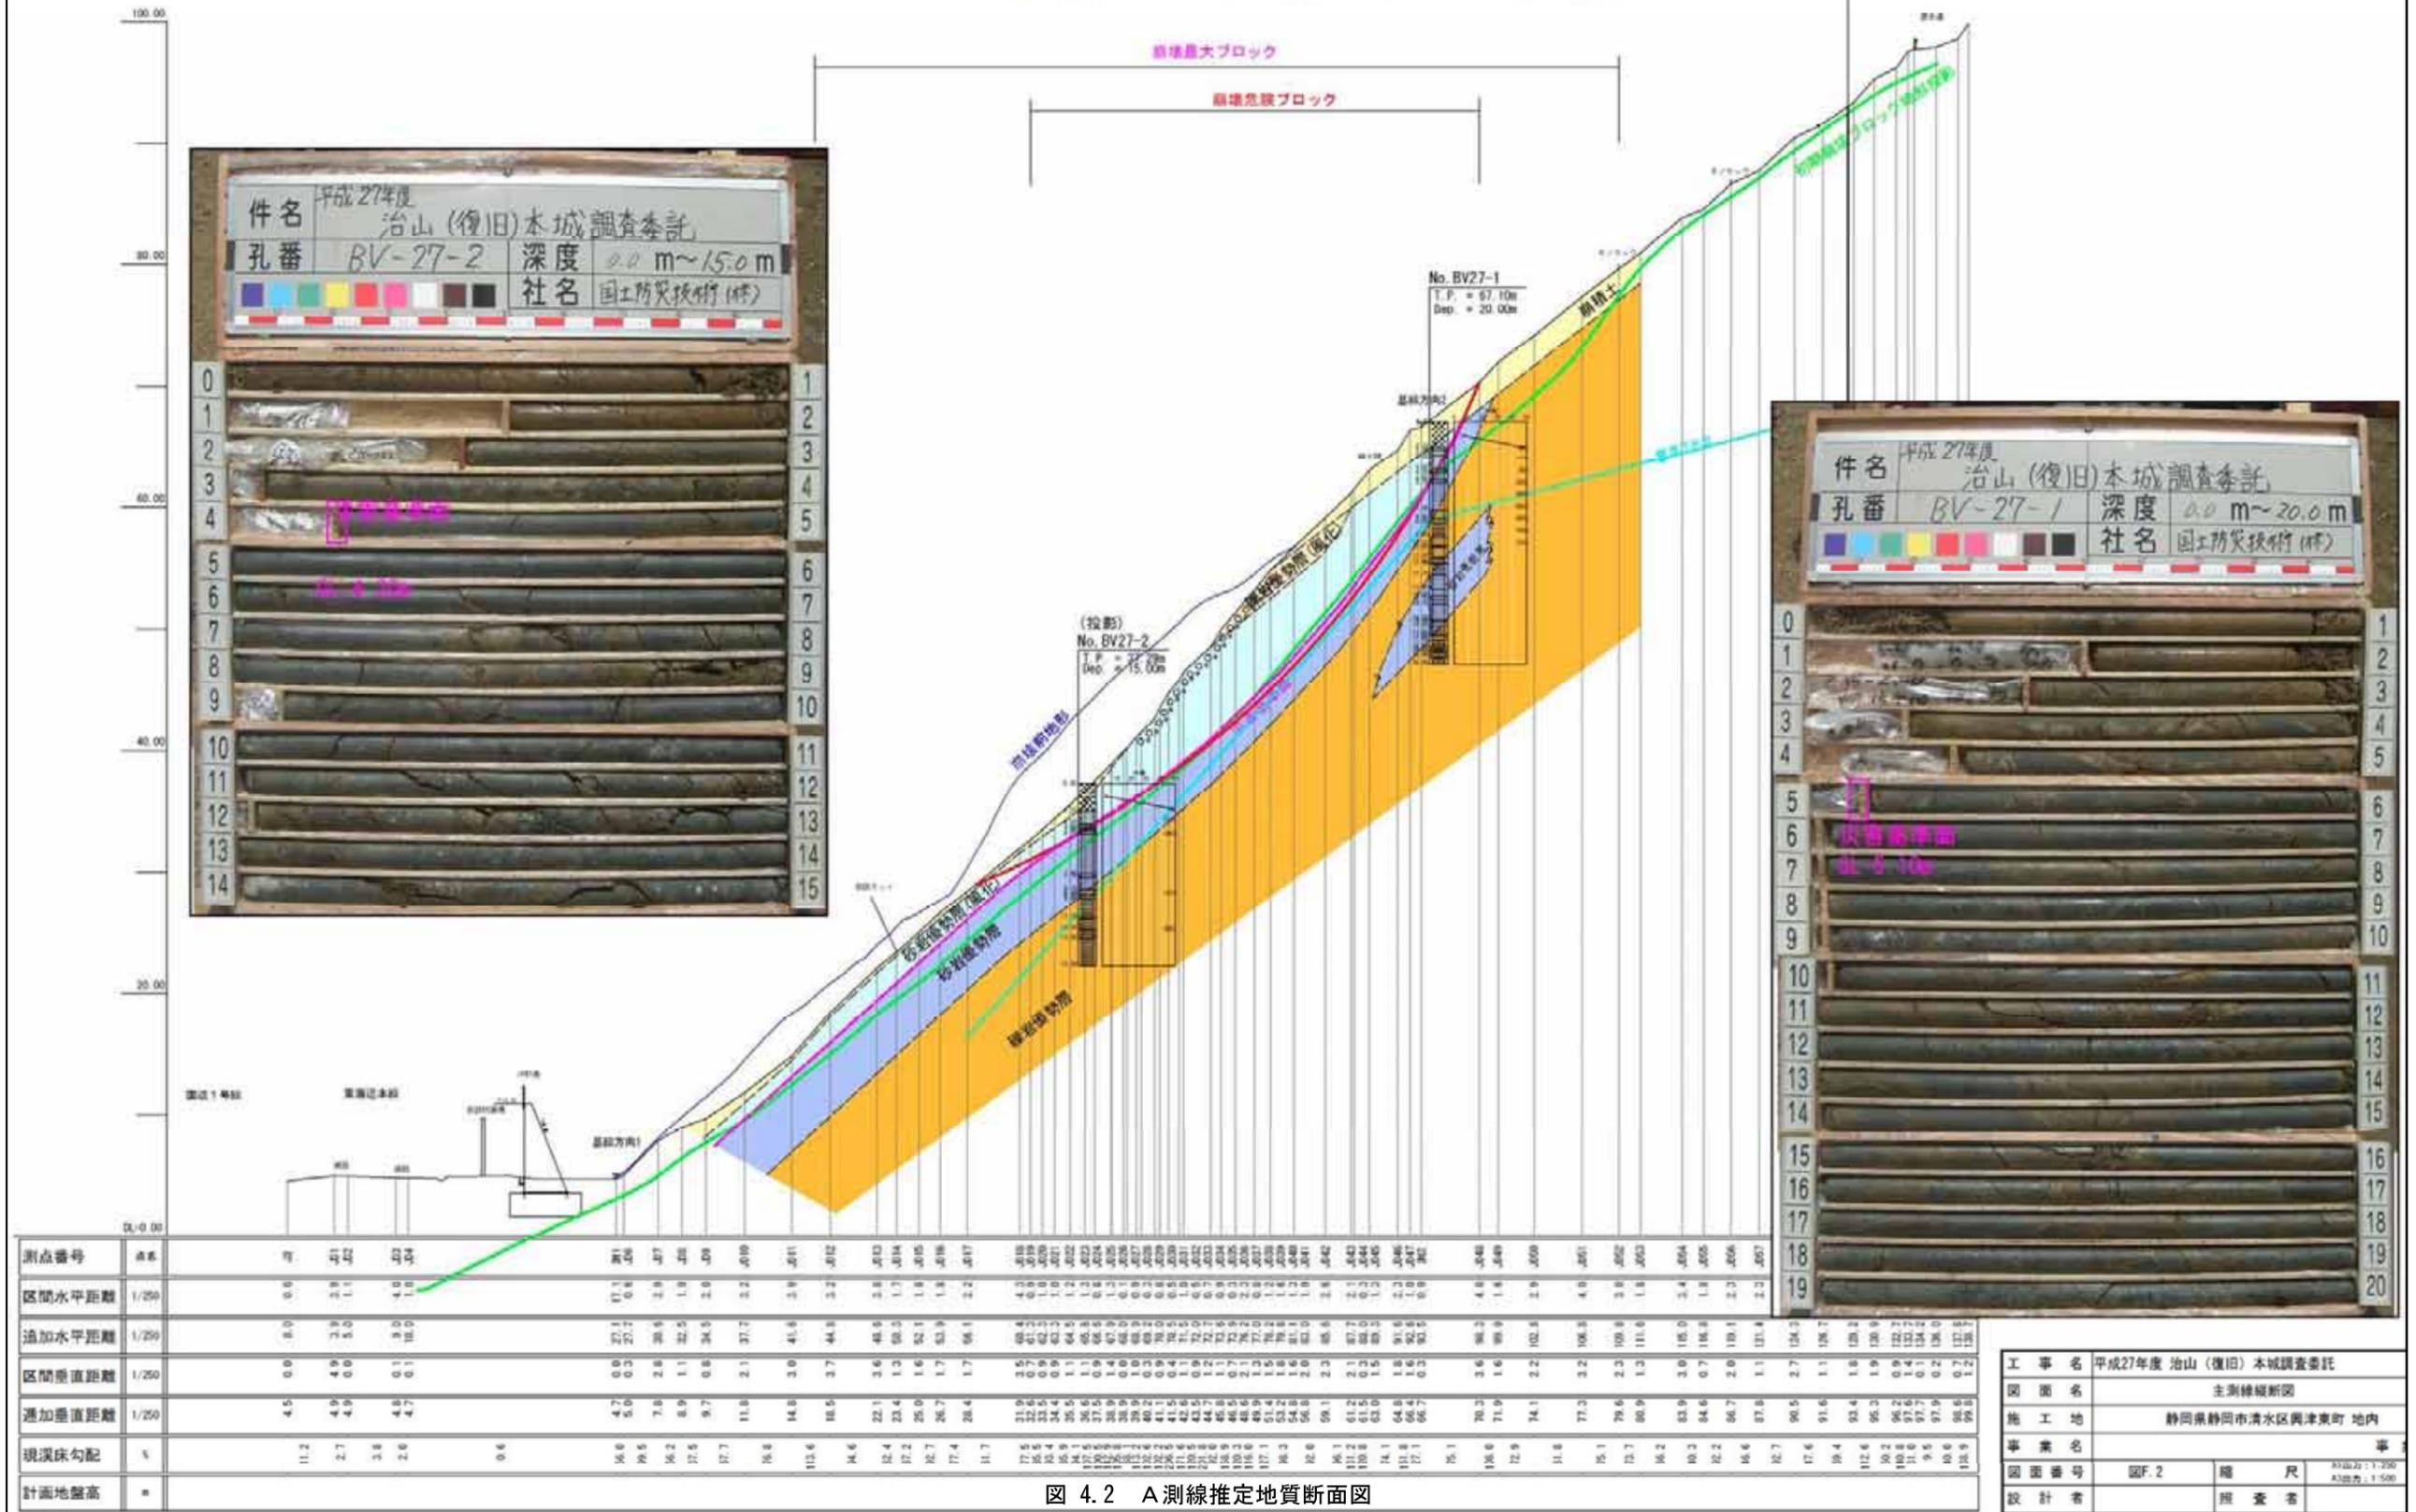
図 4.2 A 測線推定地質断面図

A 測線

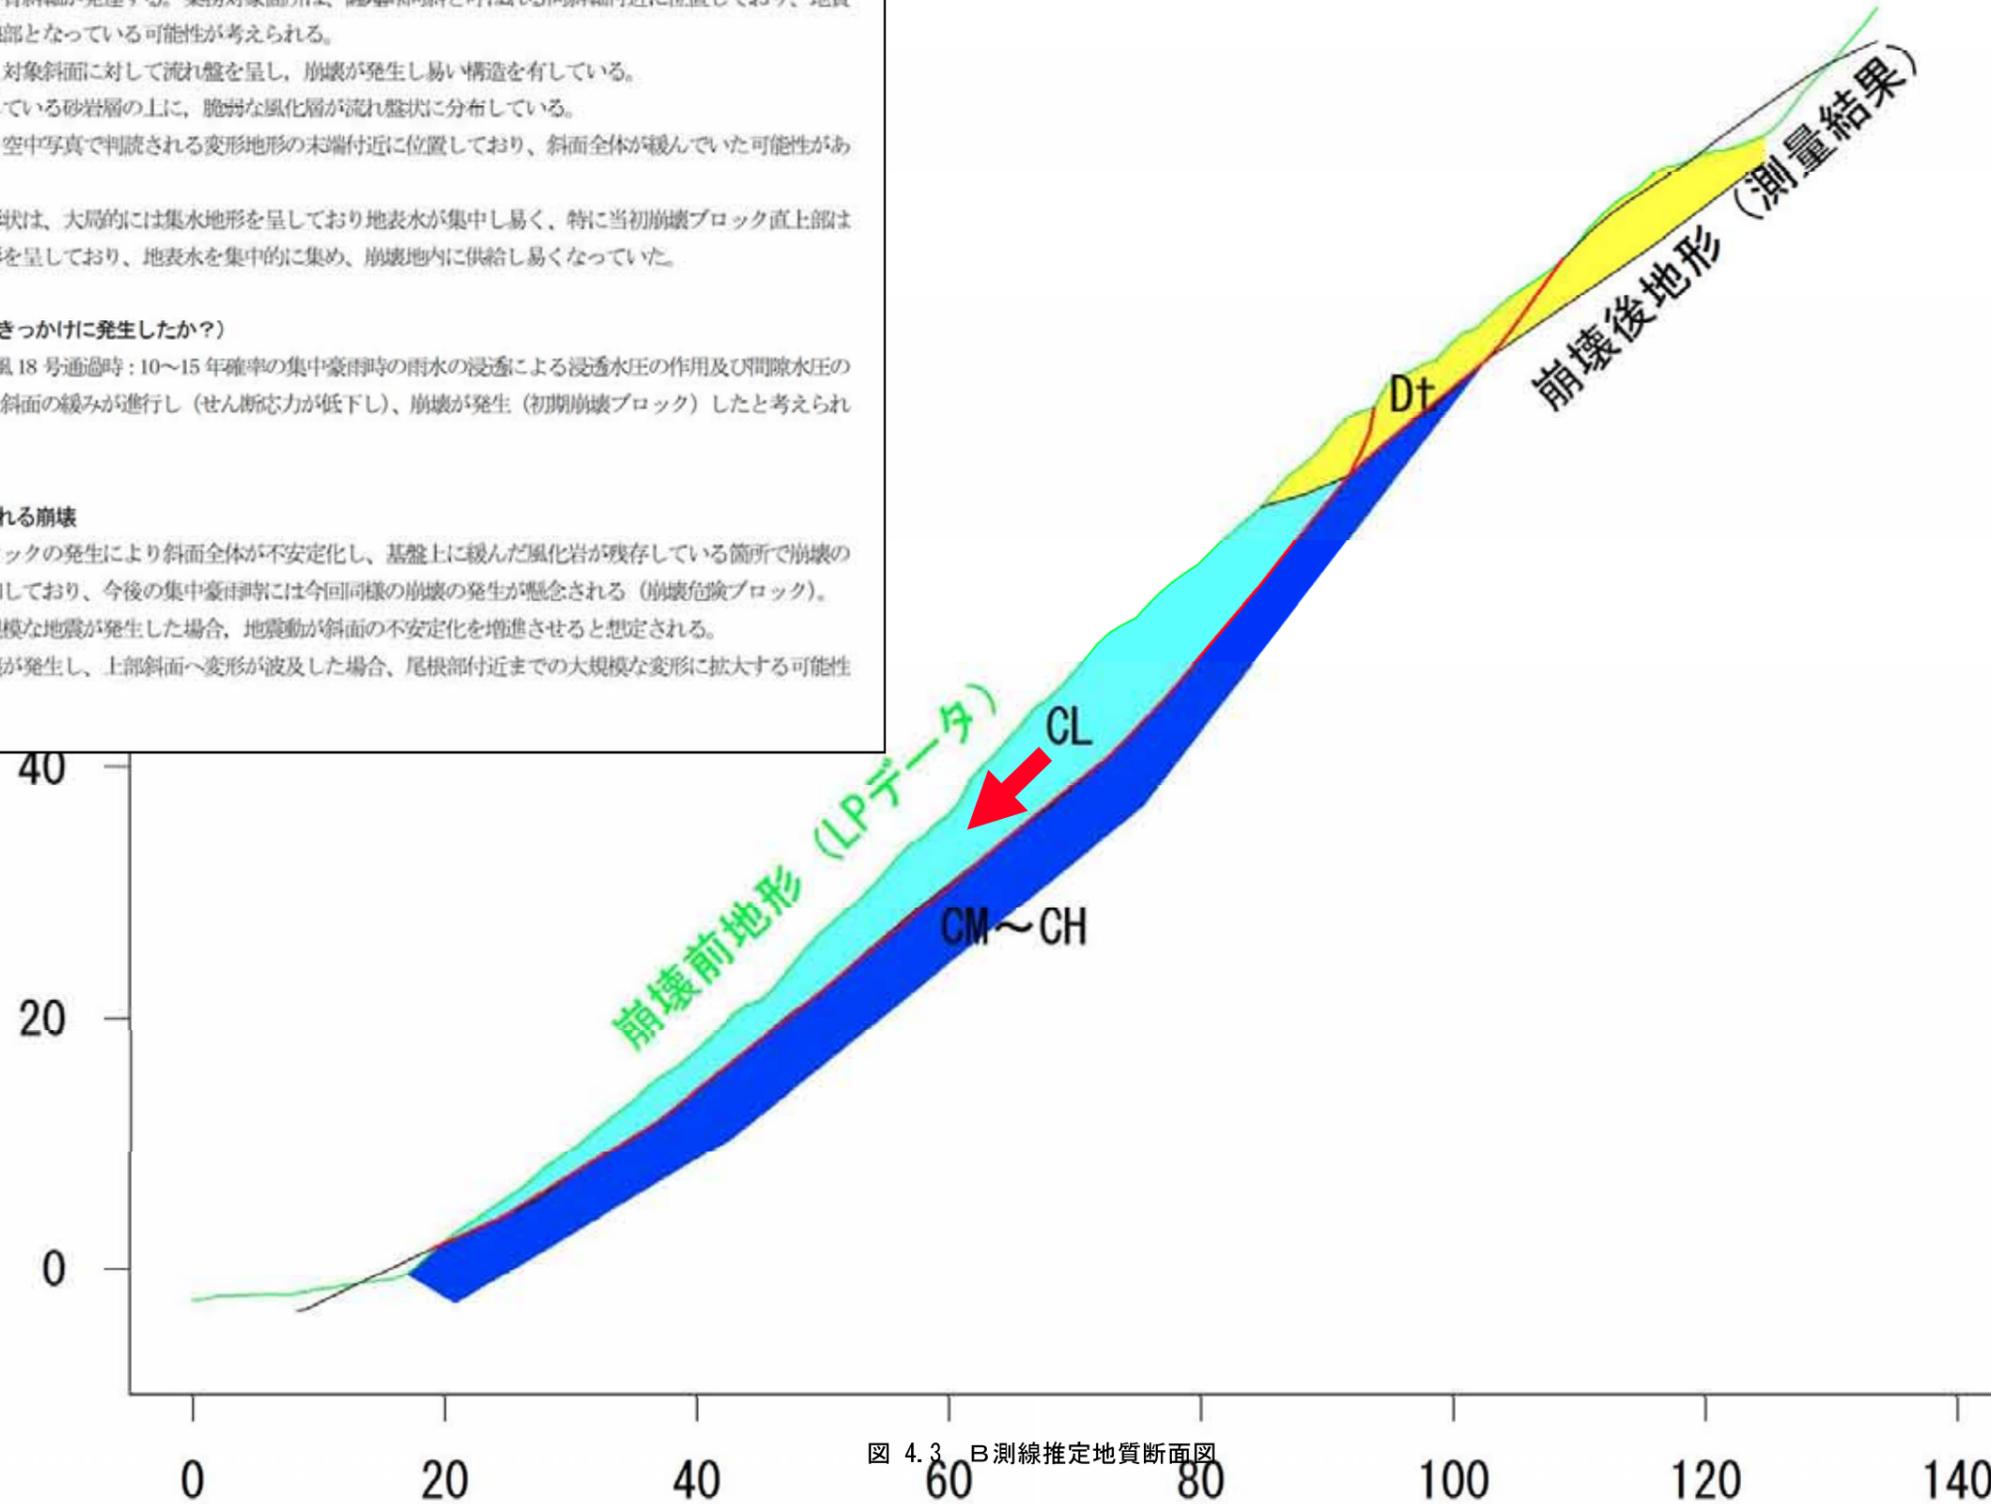
図 4.3 B 測線推定地質断面図

B 測線 (既崩壊断面)

- 周辺の地質構造は、北東-南西方向の断層が発達する地域であり、それに斜交する形で北北西-南南東方向に向斜軸及び背斜軸が発達する。業務対象箇所は、薩摩向斜と呼ばれる向斜軸付近に位置しており、地質構造的に弱線部となっている可能性が考えられる。
- 地質構造は、対象斜面に対して流れ盤を呈し、崩壊が発生しやすい構造を有している。
- 比較的安定している砂岩層の上に、脆弱な風化層が流れ盤状に分布している。
- 崩壊箇所は、空中写真で判読される変形地形の末端付近に位置しており、斜面全体が緩んでいた可能性がある。
- 斜面の平面形状は、大局的には集水地形を呈しており地表水が集中し易く、特に当初崩壊ブロック直上部は明瞭な凹地形を呈しており、地表水を集中的に集め、崩壊地内に供給し易くなっていた。

- 平成 26 年台風 18 号通過時: 10~15 年確率の集中豪雨時の雨水の浸透による浸透水圧の作用及び間隙水圧の上昇により、斜面の緩みが進行し (せん断応力が低下し)、崩壊が発生 (初期崩壊ブロック) したと考えられる。

- 初期崩壊ブロックの発生により斜面全体が不安定化し、基盤上に緩んだ風化岩が残存している箇所では崩壊の危険性が増加しており、今後の集中豪雨時には今回同様の崩壊の発生が懸念される (崩壊危険ブロック)。
- 将来的に大規模な地震が発生した場合、地震動が斜面の不安定化を増進させると想定される。
- 当該所で崩壊が発生し、上部斜面へ変形が波及した場合、尾根部付近までの大規模な変形に拡大する可能性がある。
