## 資料 2

### 航空レーザ測量の結果について

# 興津地区防災機能強化調整会議業務委託（H27微地形解析図）

# 既存資料と航空レーザ測量（H19年度、H27年度）による斜面形態の評価

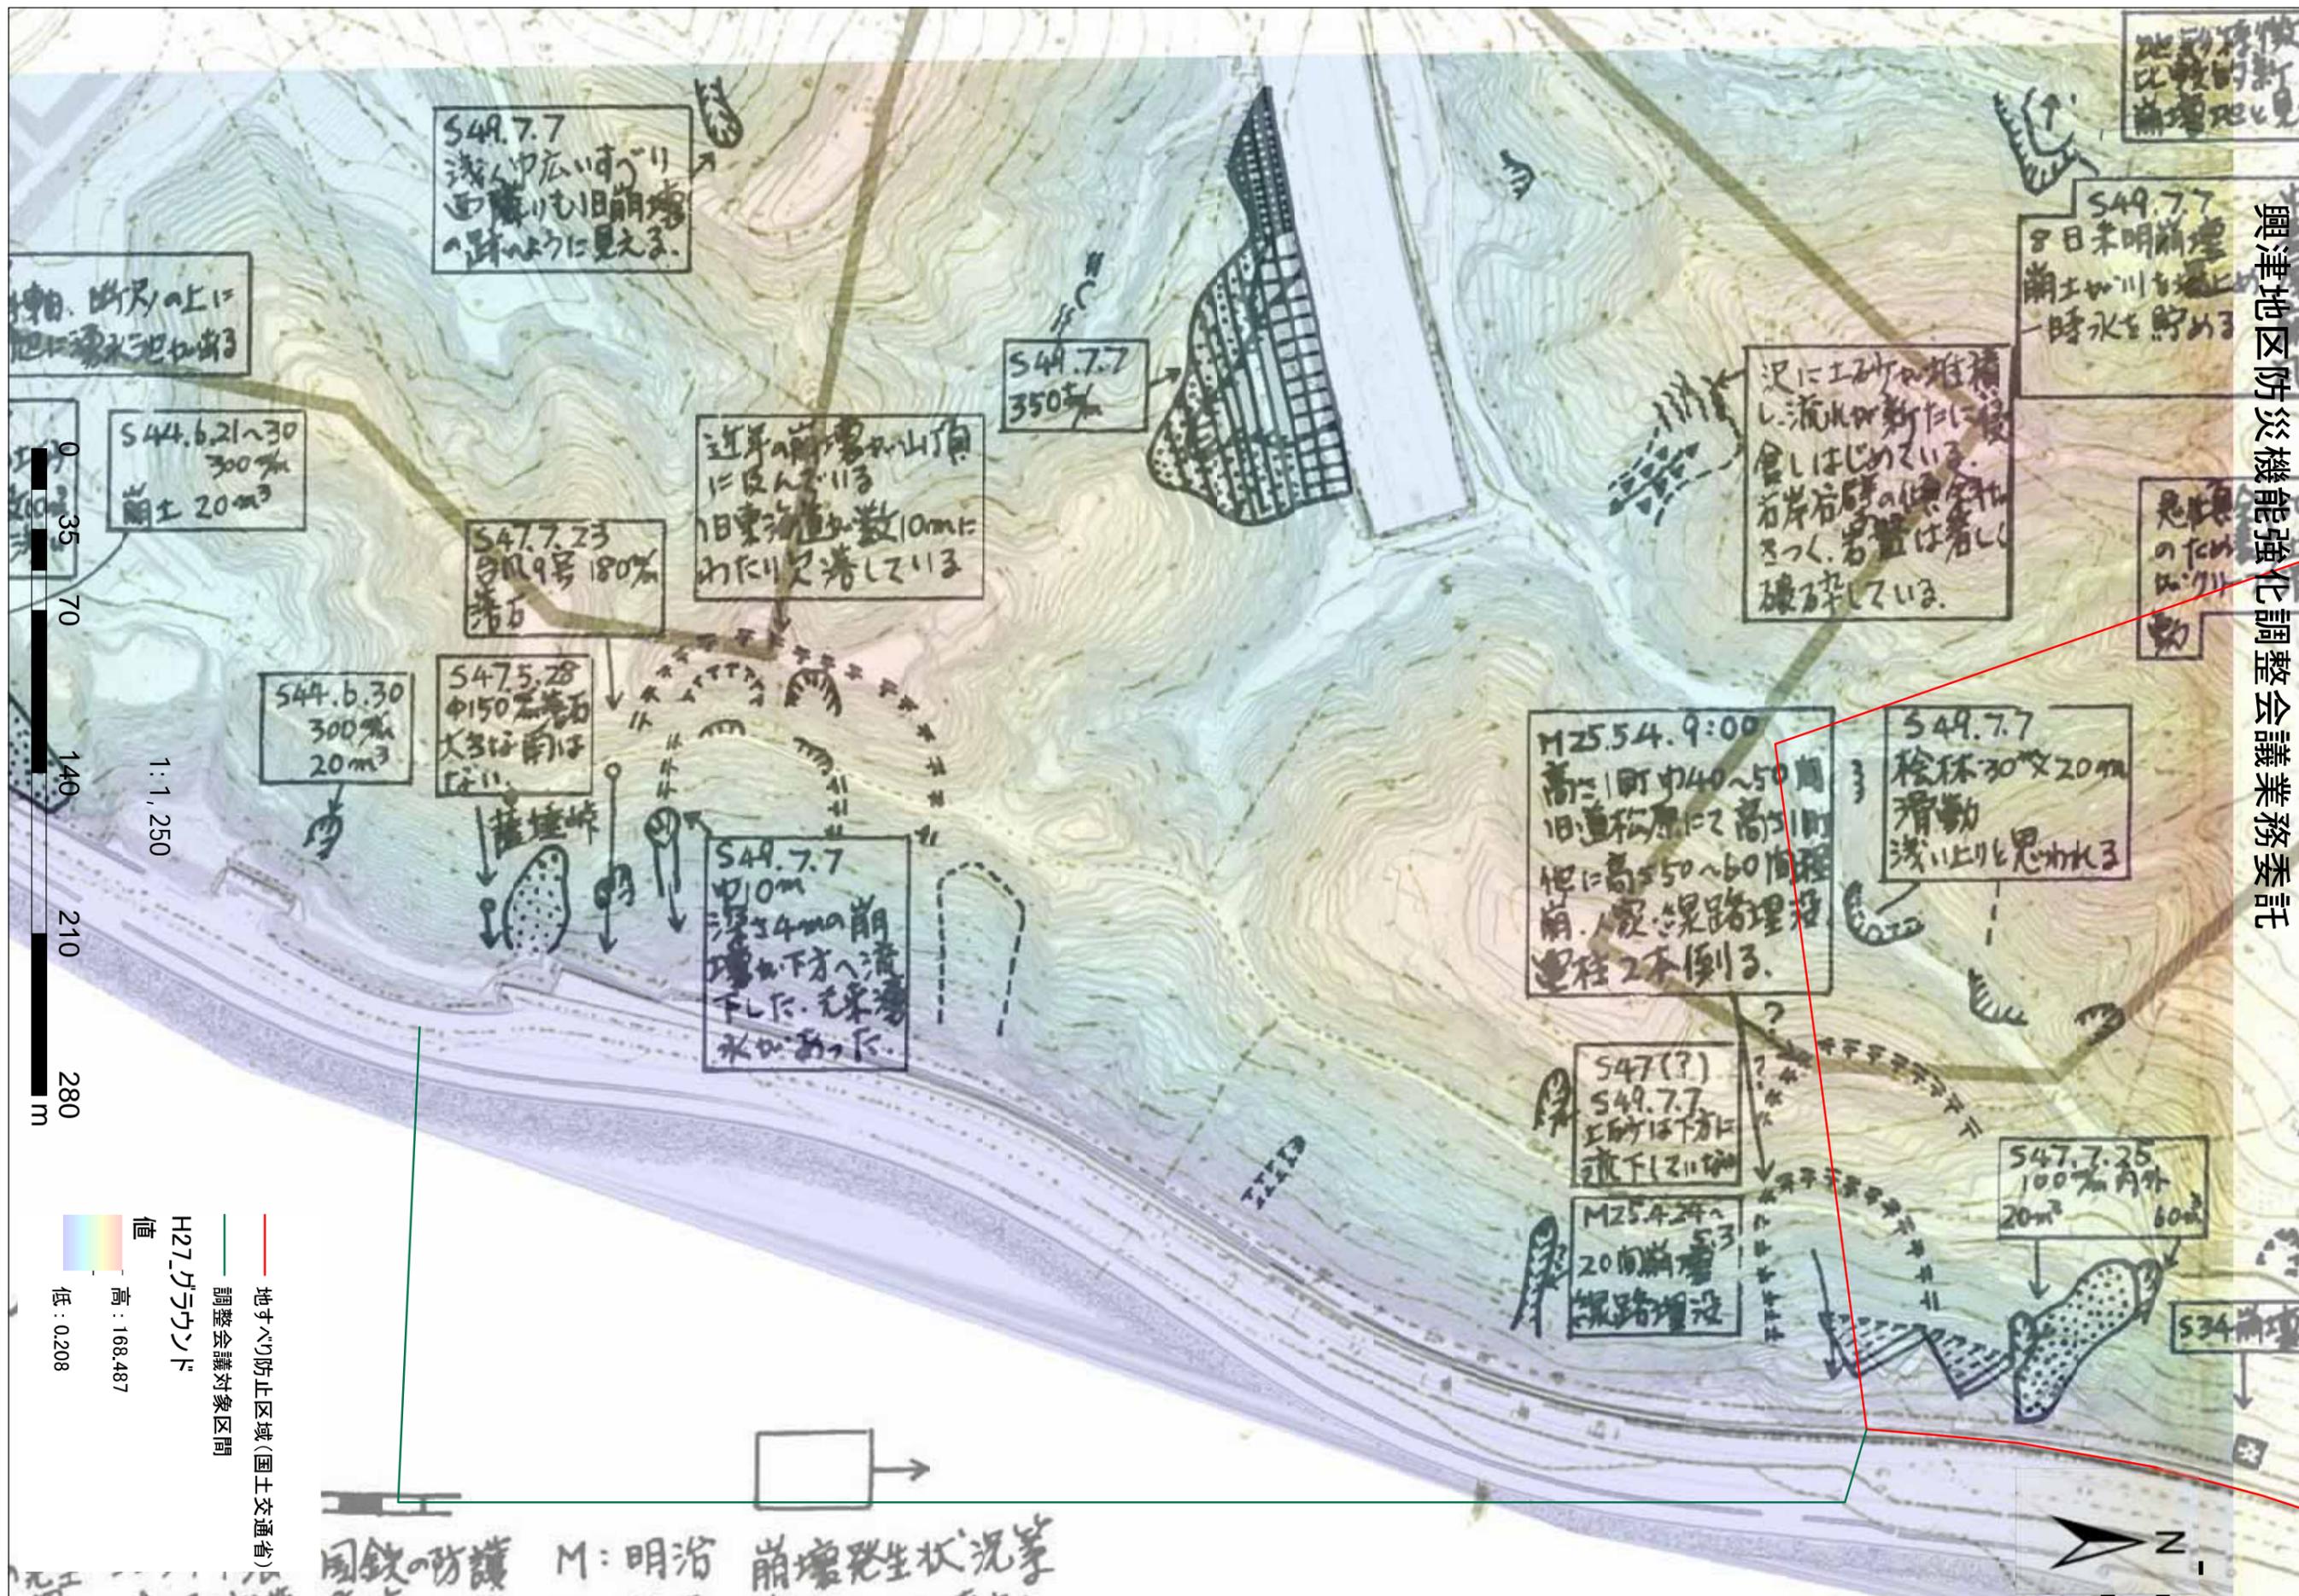
3 由比地区地すべり調査報告書 (S51) の崩壊履歴分布図との重ね図

また、既存の由比地区地すべり調査報告書（S51）の崩壊履歴分布図との重ね図を作成し、崩壊履歴箇所と微地形解析図の地形との整合を確認した。

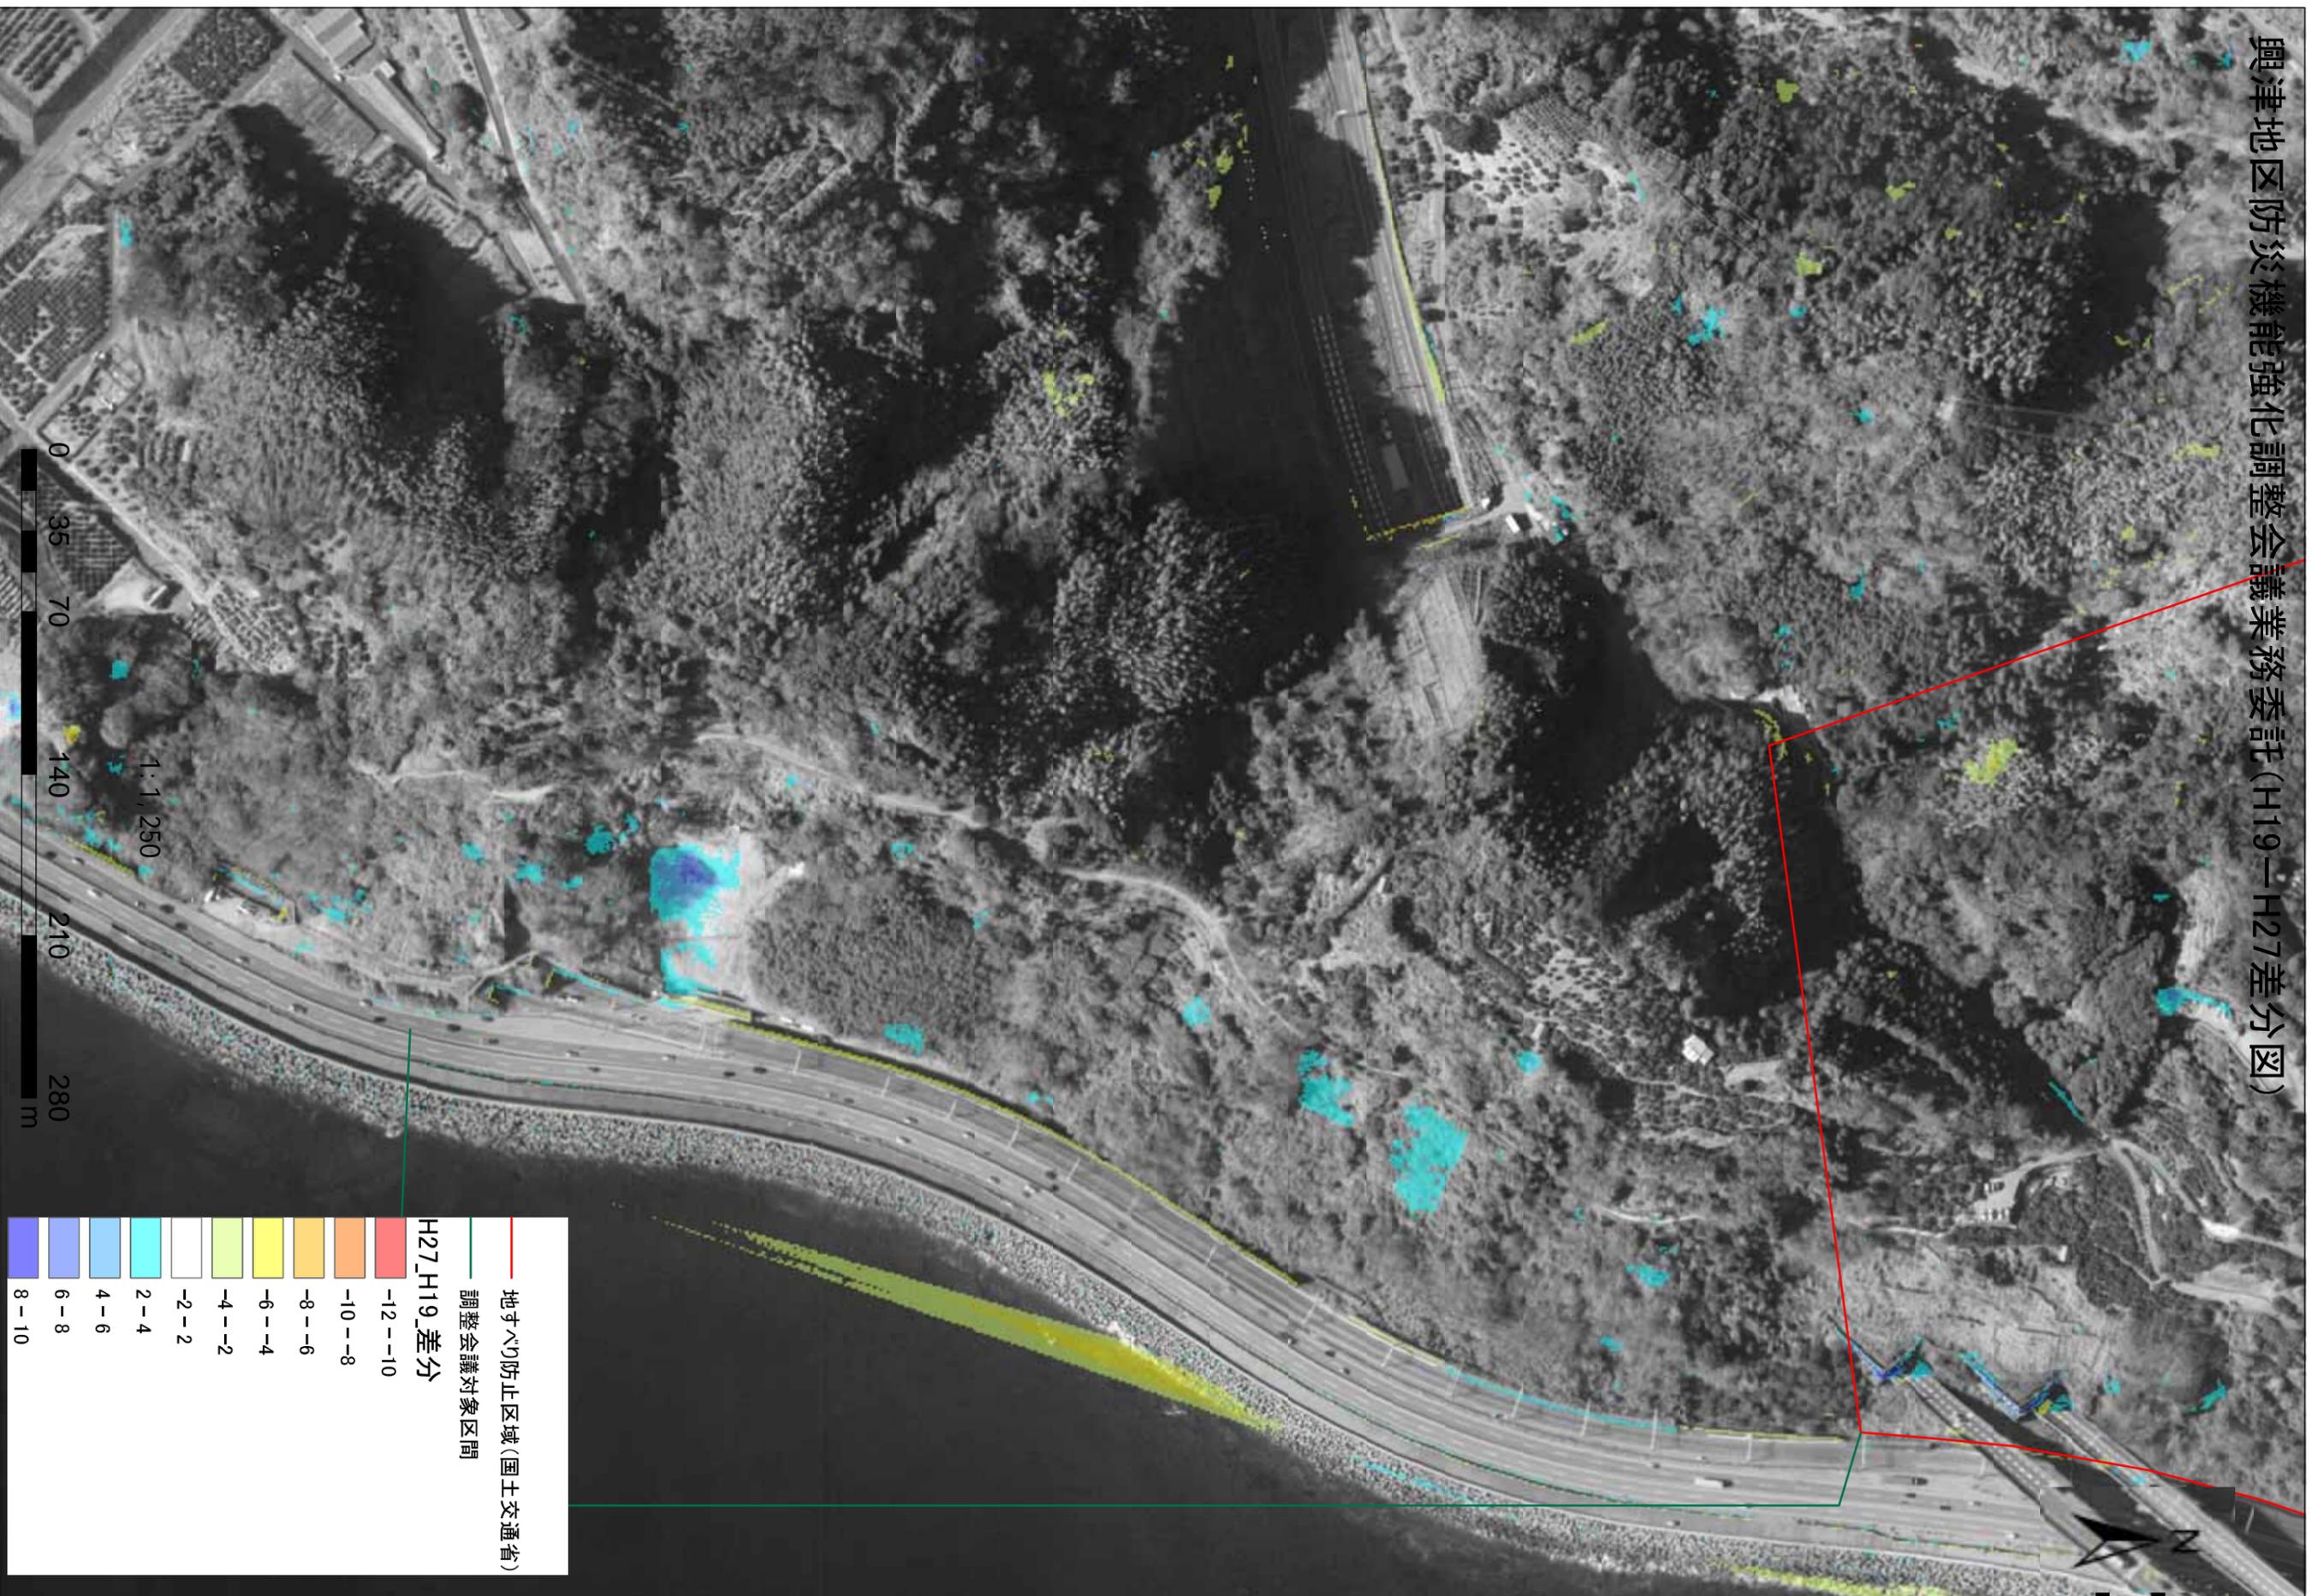
興津地区防災機能強化調整会議業務委託(H19～H27差分図)

- ・崩壊地形を図示し、調整会議で関係者に情報提供し、防災対策に役立てて頂きたい。
- ・開度図等を作成、微地形を図示することも有効である。
- ・斜面崩壊後の緊急の現地調査において、表層崩壊跡地形や湧水跡が確認されたが、今回の微地形解析図からもそれらが認められる。
- ・平成27年度の測量成果からは、平成26年度の豪雨（七夕豪雨相当）を受けたにも拘らず、平成19年度のものと比較しても、特段、土砂崩壊に関して注目すべきものは新たに見つかっていない。
- ・崩壊した斜面では、治山事業の現地測量から「崩壊深は最大でも8～9mであった」とされている。今回の微地形解析図による差分からも同程度の崩壊深を有する崩壊地形が分析されており、現地測量結果と航空レーザ測量結果は整合している。

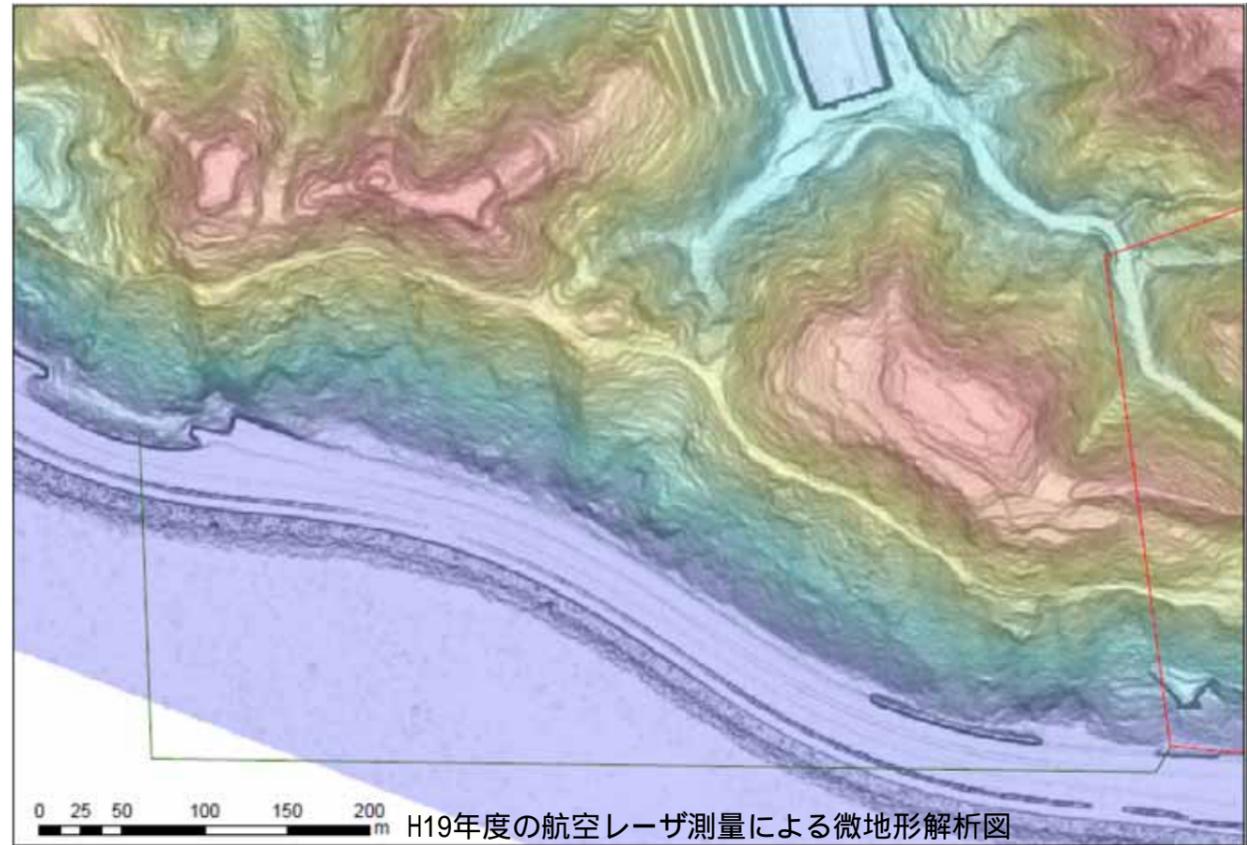
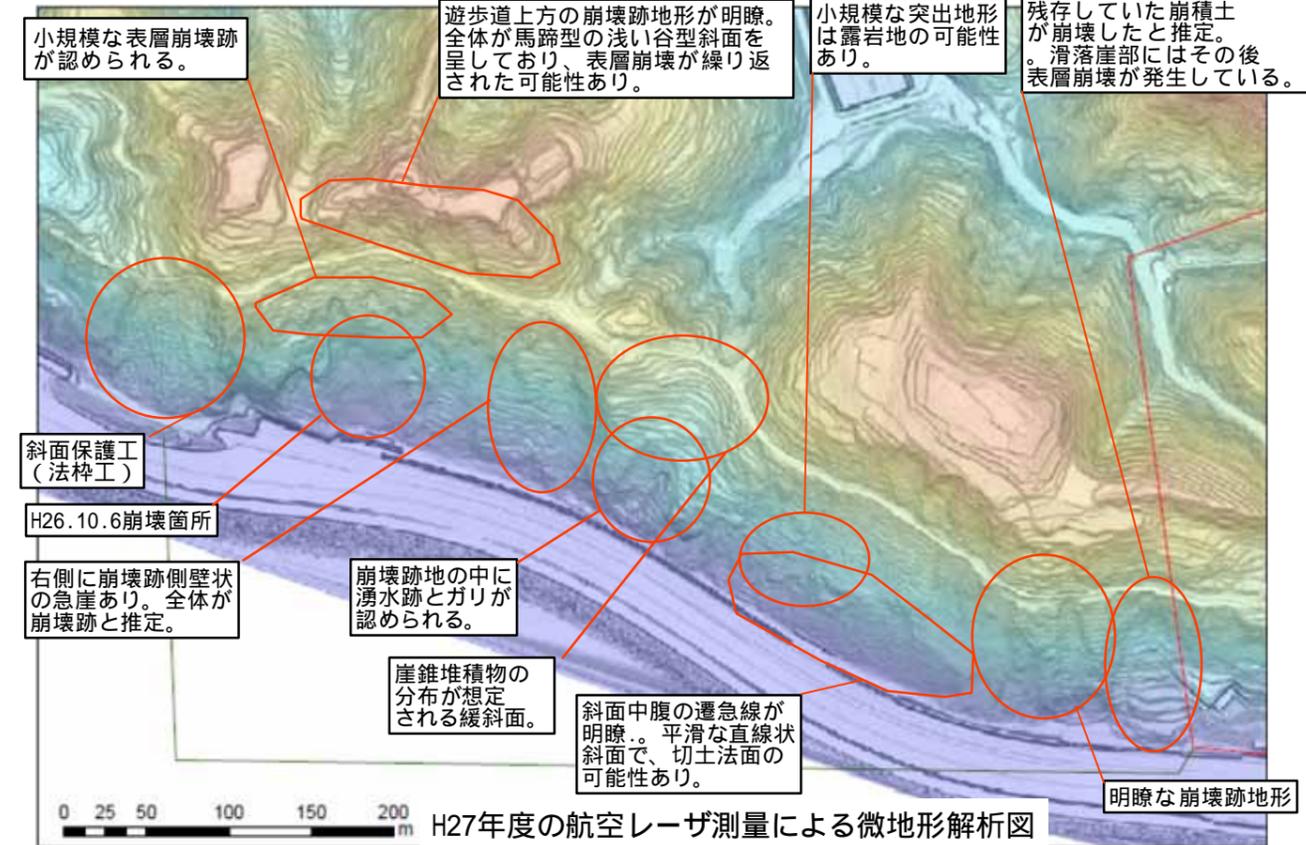
- ・対象区間において表層崩壊や地すべり等の崩壊形態や規模を推定するため、航空レーザ測量を実施して微地形を把握し、過去の検討資料の検討とともに斜面形態の判読を行った。
- ・H19年度とH27年度の航空レーザ測量結果から微地形解析図等を作成して、斜面形態の判読について、専門家の技術指導を受けた。「H27年度の測量成果からは、H26年度の豪雨（七夕豪雨相当）を受けたにも拘らず、H19年度のものと比較しても、特段、土砂崩壊に関して注目すべきものは新たに見つかっていない。」（要旨）

- ・平成26年10月の斜面崩壊後に行った「緊急の調査」及び、今回の「航空レーザ測量による斜面評価」においても、新たに斜面変状等は確認されていないため、【過去の調査検討結果】を踏まえた、土砂崩壊に対応した事前防災対策を関係機関で検討していく。
