# 第2回検討委員会以降の状況報告

## 「河川災害及び災害関連緊急地すべり対策」の採択状況

# 杉川の閉塞対策

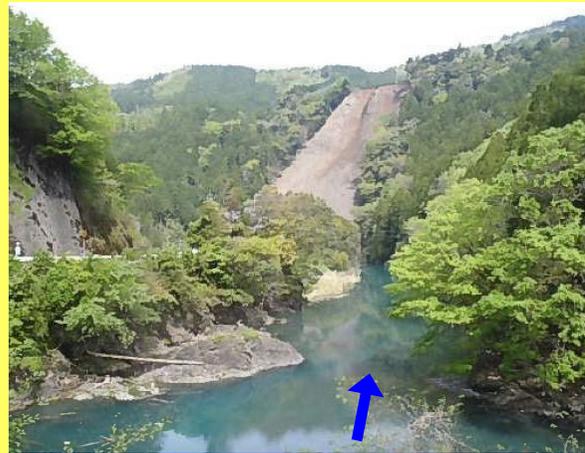
## 杉川の湛水状況

湛水範囲の縮小

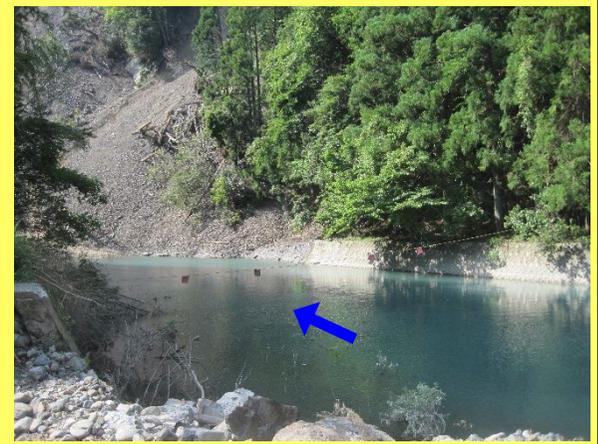
湛水位の低下(1.0m程度)7.10現在

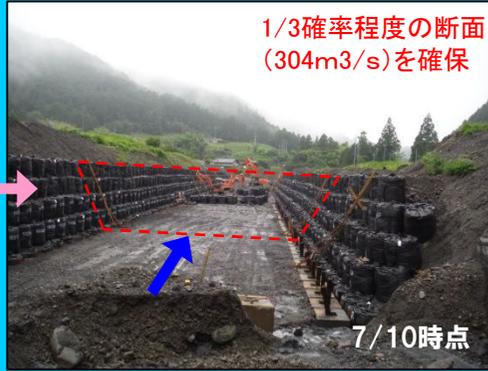
7/10時点

1/3確率程度の断面  
(304m<sup>3</sup>/s)を確保

◎仮排水路工(応急)

- ・施工延長 L=264m
- ・掘削 V=15,600m<sup>3</sup>
- ・大型土のう N=1,900個
