### 第3回 門島地すべり対策検討委員会資料（平成 25 年 7 月 16 日）

#### 1. 地すべり観測結果

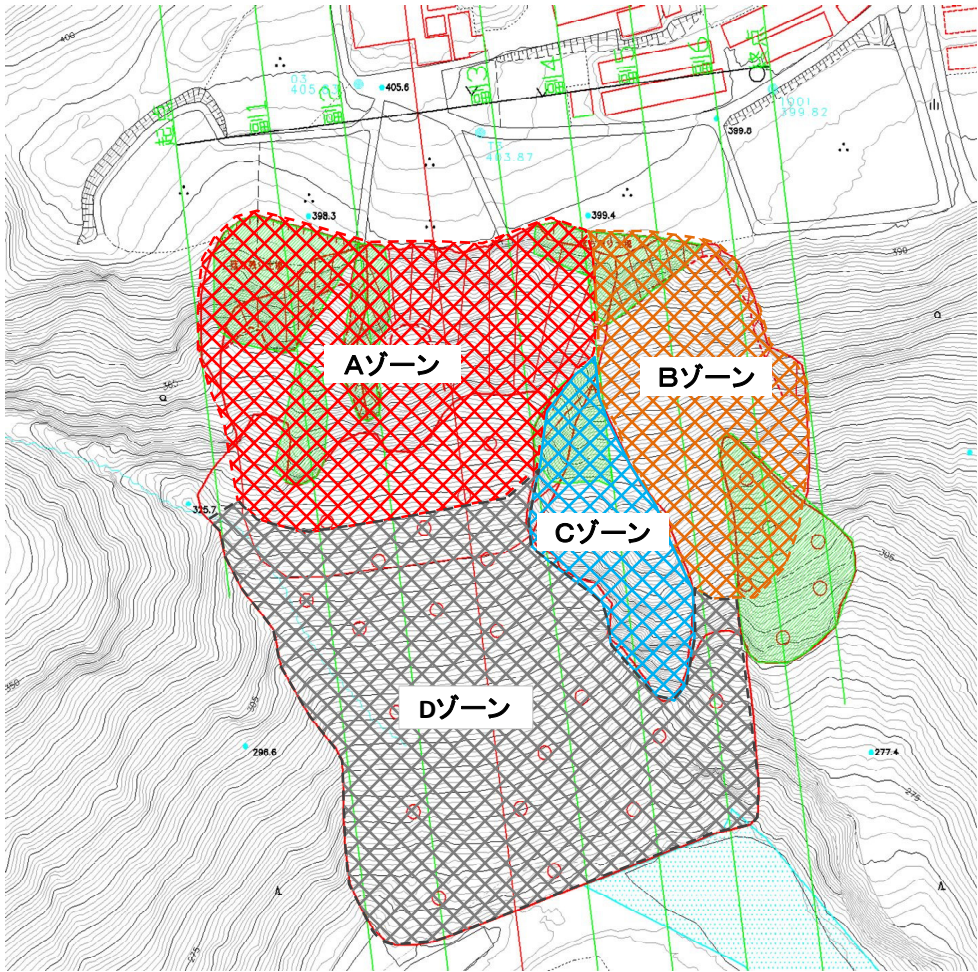
図 2.2 地すべり平面図（薄い緑のハッチ部分は落ち残りの土塊）

崩落面については崩落面の微地形や勾配、地質風化状況などから大きく 4 つのゾーンに分けることができる。

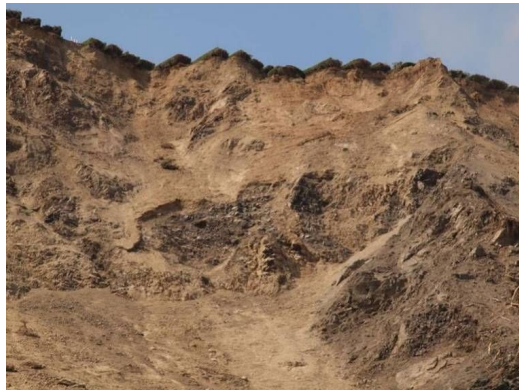
- P2 A ゾーンの崩壊面の様子
- ・崩壊面は褐色化し、土砂化したような層および風化が進行した岩塊が見られる。
  - ・勾配は 1:0.7~0.8 程度で、表層崩壊がしやすい状況にある。
  - ・凹凸の部分は法面整形する予定。

| | | 斜面状況 | 対策工 |
|---|---|---|---|
| 崩壊斜面 | Aゾーン<br>(起点～副測線 4) | <ul style="list-style-type: none"><li>崩壊面は褐色化し、土砂化したような層および風化が進行した岩塊が見られる。</li><li>勾配は 1:0.7～0.8 程度で、表層崩壊がしやすい状況にある。</li><li>凹凸の部分は法面整形する予定。</li></ul> | <b>【法枠工+アンカー工、ロックボルト工】</b><br>落ち残り土塊は除去したうえで、現況勾配と安定勾配 (1:1.0) との間のくさび土塊が不安定化すると想定して、その土塊が将来的に崩落することの防止および表層崩壊の発生を抑える工法を選択する。 |

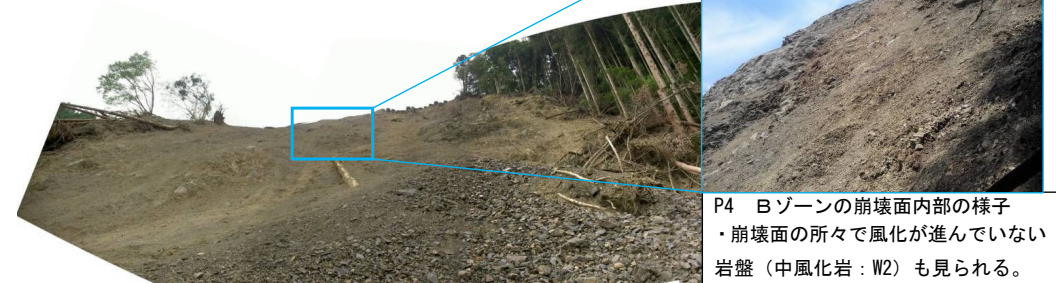
### P3 B ゾーンの崩壊面の様子

- P4 B ゾーンの崩壊面内部の様子
- ・崩壊面の所々で風化が進んでいない岩盤（中風化岩：W2）も見られる。

- ・崩壊面の表面は凹凸が少なく比較的平滑であり、A ゾーンよりも土砂化した不安定な土塊は少ない。
- ・勾配は、1:1.0 程度でところどころに風化が進んでいない岩盤（中風化岩：W2）も見られる。

| | | 斜面状況 | 対策工 |
|---|---|---|---|
| | Bゾーン<br>(副測線 4～終点) | <ul style="list-style-type: none"><li>崩落面の表面は凹凸が少なく比較的平滑であり、Aゾーンよりも土砂化した不安定な土塊は少ない。</li><li>勾配は、1:1.0 程度でところどころに風化が進んでいない岩盤（中風化岩：W2）も見られる。</li></ul> | <b>【法枠工】</b><br>落ち残り土塊は除去するため、不安定化する土塊は無いことから、崩落面の浸食防止及びごく表層の崩壊抑止および植生の回復を目的とした工法を選択する。 |

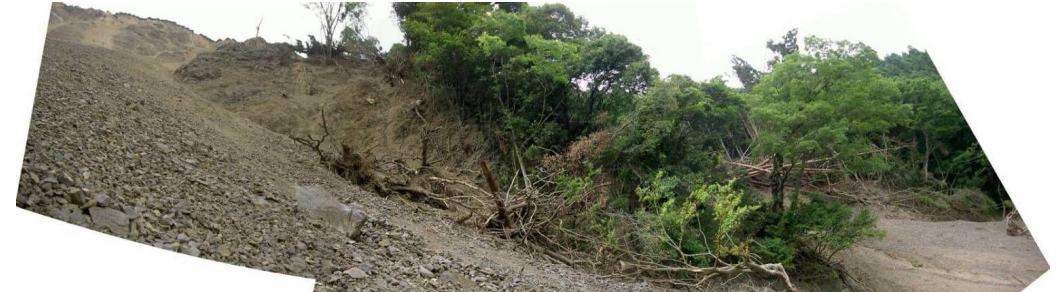
### P5 C ゾーンの崩壊面の様子

- ・崩壊面の中に浮島状に現存する土塊で、植生も残ったままの状態である。
- ・この土塊自体は移動していないが、不安定化しているかどうかは不明。
- ・崩壊面に面した箇所は中～弱風化岩（W2～W3）がみられる。

| | | 斜面状況 | 対策工 |
|---|---|---|---|
| | Cゾーン<br>(副測線 3～副測線 5) | <ul style="list-style-type: none"><li>崩落面の中に浮島状に現存する土塊で、植生も残ったままの状態である。</li><li>この土塊自体は移動していないが、不安定化しているかどうかは不明。</li><li>崩壊面に面した箇所は中～弱風化岩（W2～W3）がみられる。</li></ul> | <b>【法枠工（+ロックボルト工）】</b> <ul style="list-style-type: none"><li>今後、緩みの程度やすべり面等の有無を確認でき次第方針を固める予定。</li><li>強風化岩及び中風化岩が安定勾配で分布しており、Bゾーンと同様に工法を選択する。</li><li>斜面下方及び下流側の面は急勾配となっている斜面もあるため表層崩壊の発生を抑える工法を選択する。</li></ul> |

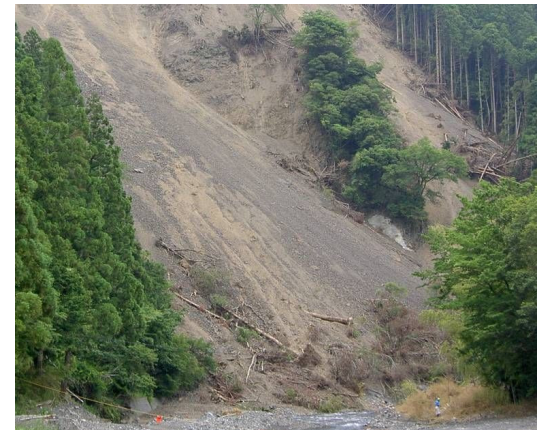
- P6 D ゾーンの崩壊堆積土砂の様子
- ・崩壊面より発生した礫・土砂が安息角（35 度程度）で堆積する。

| | | 斜面状況 | 対策工 |
|---|---|---|---|
| 崩壊堆積土砂 | Dゾーン<br>(起点～副測線 6) | <ul style="list-style-type: none"><li>崩壊面より発生した礫・土砂が安息角（35 度程度）で堆積する。</li></ul> | <b>【山腹工（例：編柵工）】</b> <ul style="list-style-type: none"><li>堆積土砂が今後大きく崩壊することはないと想定。</li><li>表面浸食の防止及び植生の回復を目的とし、地山への追従性のある工法を選択。</li><li>崩壊堆積土砂の裾部は<b>かご枠</b>等で山脚を保護したうえで<b>盛土</b>を実施。</li></ul> |
