門島 地すべり立入危険エリアについて

1 河川閉塞対策(仮排水路掘削)

2 不安定土塊の監視

3 後背地への地すべり拡大の監視

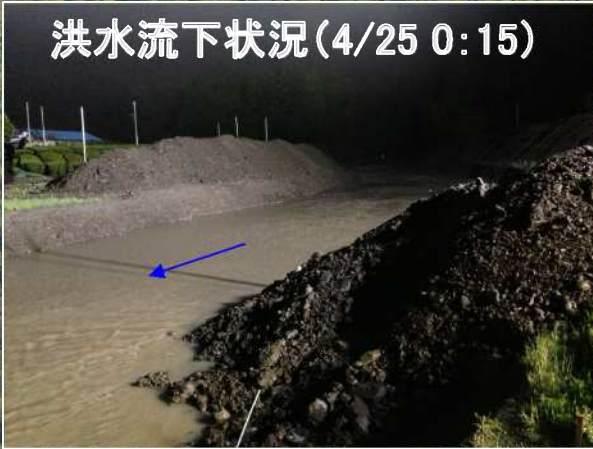
洪水流下状況(4/25 0:15)

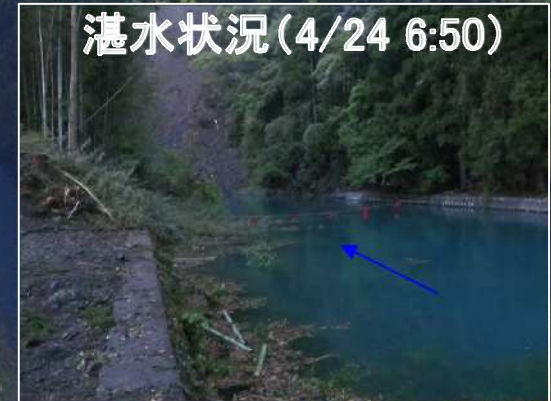
仮排水路 完了(4/24 0:30)
W=20m、L=230m

湛水状況(4/24 6:50)

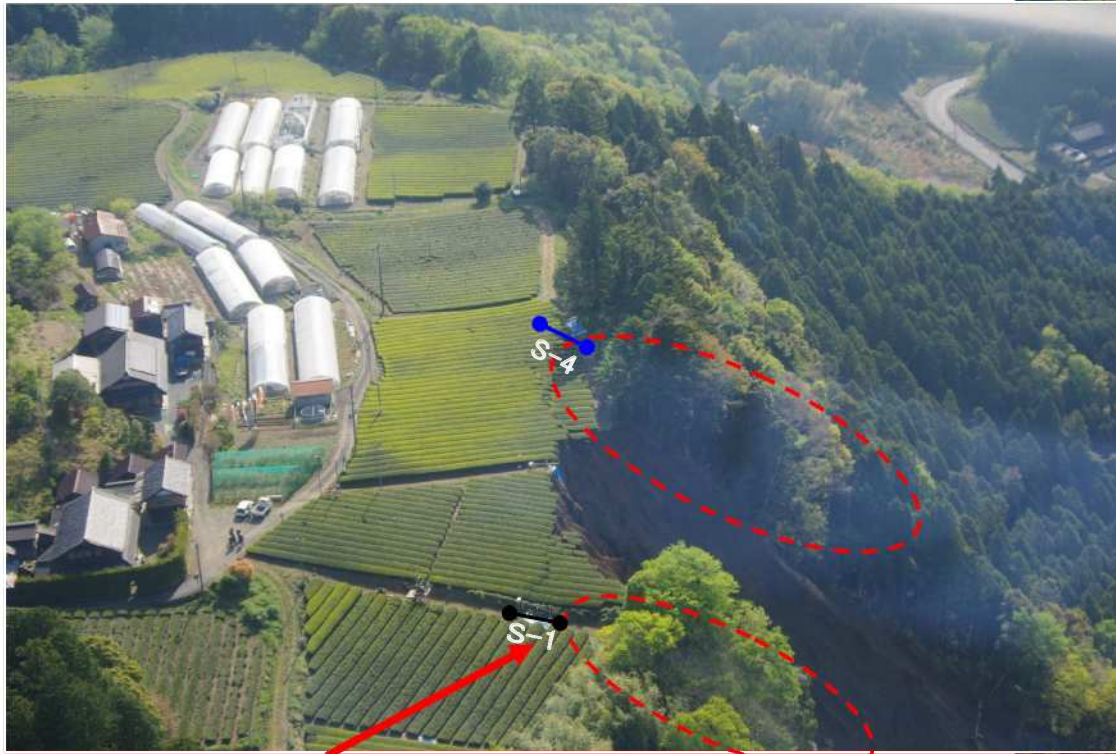
- ・今回の崩落幅 約80m 約5万m³
- ・残された不安定土塊幅(茶畑のひび割れより)
上流 約35m、下流 約45m

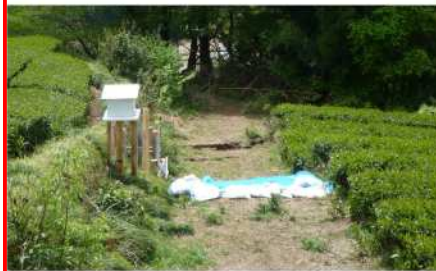
伸縮計設置状況(S-1)

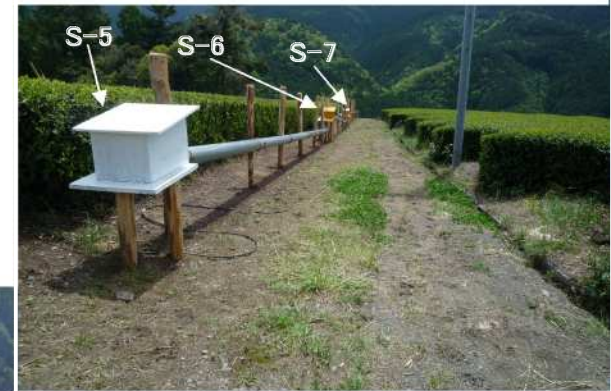
伸縮計(S-5、S-6、S-7)

- ・伸縮計による移動量の監視の強化
- ・ボーリングによるすべり面の確認
- ・移動杭による平面的な移動量の監視の強化

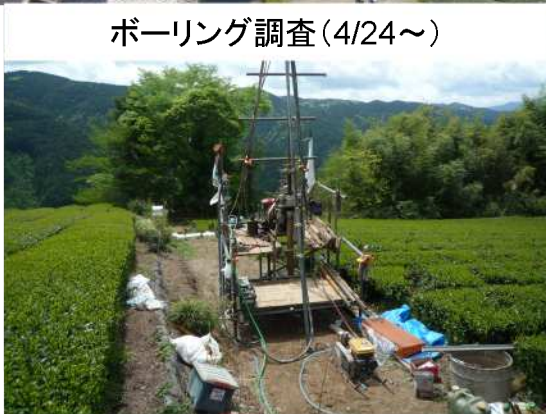
ボーリング調査(4/24~)
