# 体験者から学び 七夕豪雨

太田川堤防決壊による被害の体験者と、当時の静岡県土木職員の方々から、被害の状況や改修工事、復興の歩みなど貴重なお話を伺いました。そのお話から、太田川情報編集局メンバーが感じたこと、学んだこと、考えたことをレポートします。

## 七夕豪雨とは？

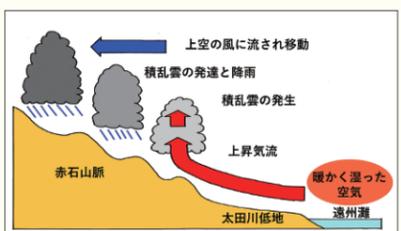
▲図2 積乱雲と降雨のでき方 図：青島晃

台風の影響により、南西から温かく湿った空気が大量に流れ込みました。赤石山脈にぶつかって上昇気流となり、次々と積乱雲を作って、今という線状降水帯が発生（図2・3）。この結果、県西部から中部を中心に大雨となりました。太田川水系では、森町上流の大河内で24時間降水量491.5ミリを記録しました（図4）。上流で短時間に降った雨が、下流へと一気に流れてきたことが推測されます。

遠州灘の南から暖かく湿った空気が、赤石山脈にぶつかって上昇し、森町大河内から静岡市にかけて、今という線状降水帯が発生しました。これが静岡県の豪雨災害のパターンのひとつのようです。

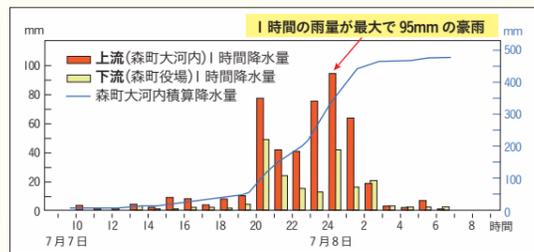
▲図4 森町大河内・森町役場の降水量の時間変化  
森町大河内の積算降水量は491.5mmで、これは下流の太田川流域の4～5倍であった。特に20時～3時までの7時間に415mmにも達した。1時間雨量95mmの2時間後あたりに、延久と横井の堤防が決壊した。

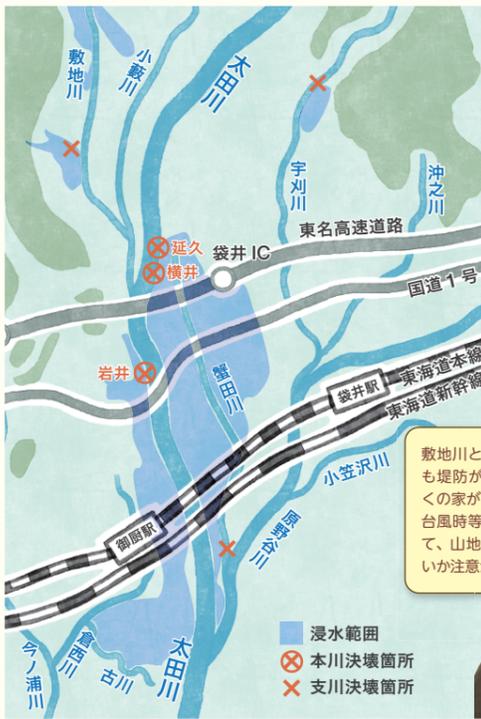
敷地川と合流した磐田市岩井でも堤防が決壊し、家屋流失や多くの家が軒下まで浸水しました。台風時等には平野部の雨に加えて、山地部で豪雨になっていないか注意が必要です。

▲七夕豪雨における浸水範囲・堤防決壊箇所 ※現在の地図に記載

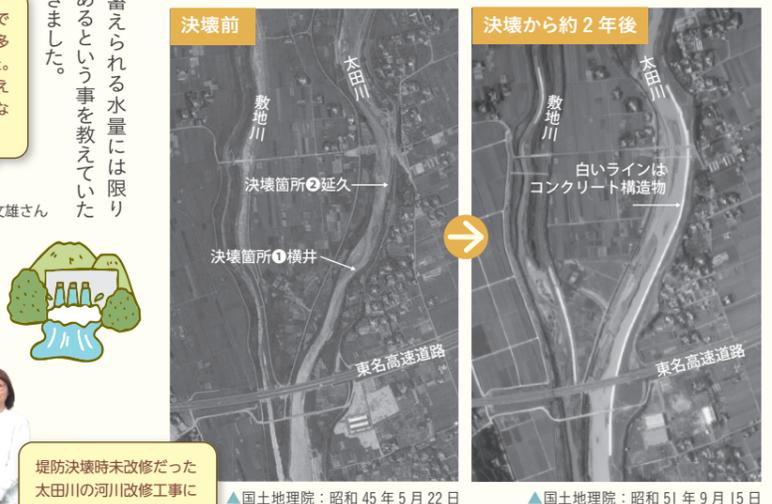
▲国土地理院：昭和45年5月22日 ▲国土地理院：昭和51年9月15日

決壊の4年前の空撮写真では、河川敷に民有地が残り未改修だった様子が伺える。堤防決壊から2年後には、堤防の復旧工事とともに改修工事が進められ新しい構造物ができているのが分かる。

堤防決壊時未改修だった太田川の河川改修工事に携わりました。約2年で工事は完了しました。
