## 福田漁港・浅羽海岸サンドバイパスシステム検証委員会 (第3回)

- (1) 最適な運用方法(案)について
- (2) 第2回委員会における主な意見と対応
- (3) 試験運転の状況について
- (4) 試験運転におけるモニタリングについて
  - A. 周辺環境
  - B. 福田漁港周辺の地形変化

H28年6月

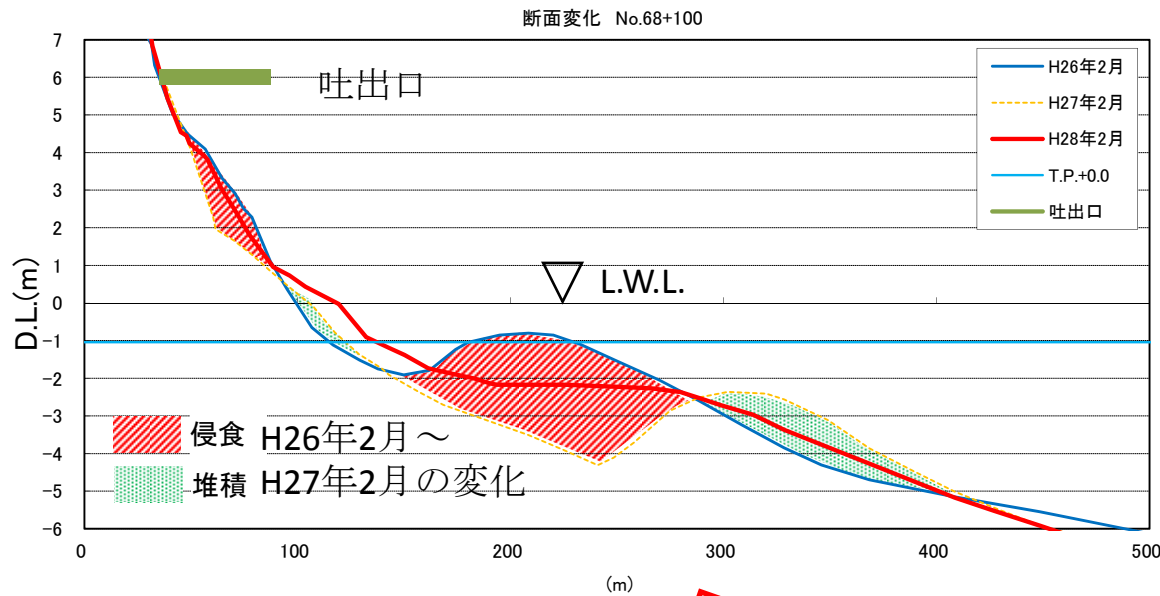
理由①浅羽海岸において吐出口付近の堆積傾向が確認された。

H26年2月～H27年2月の台風により侵食されているが、  
H28年2月には汀線付近に堆積して回復してきている。

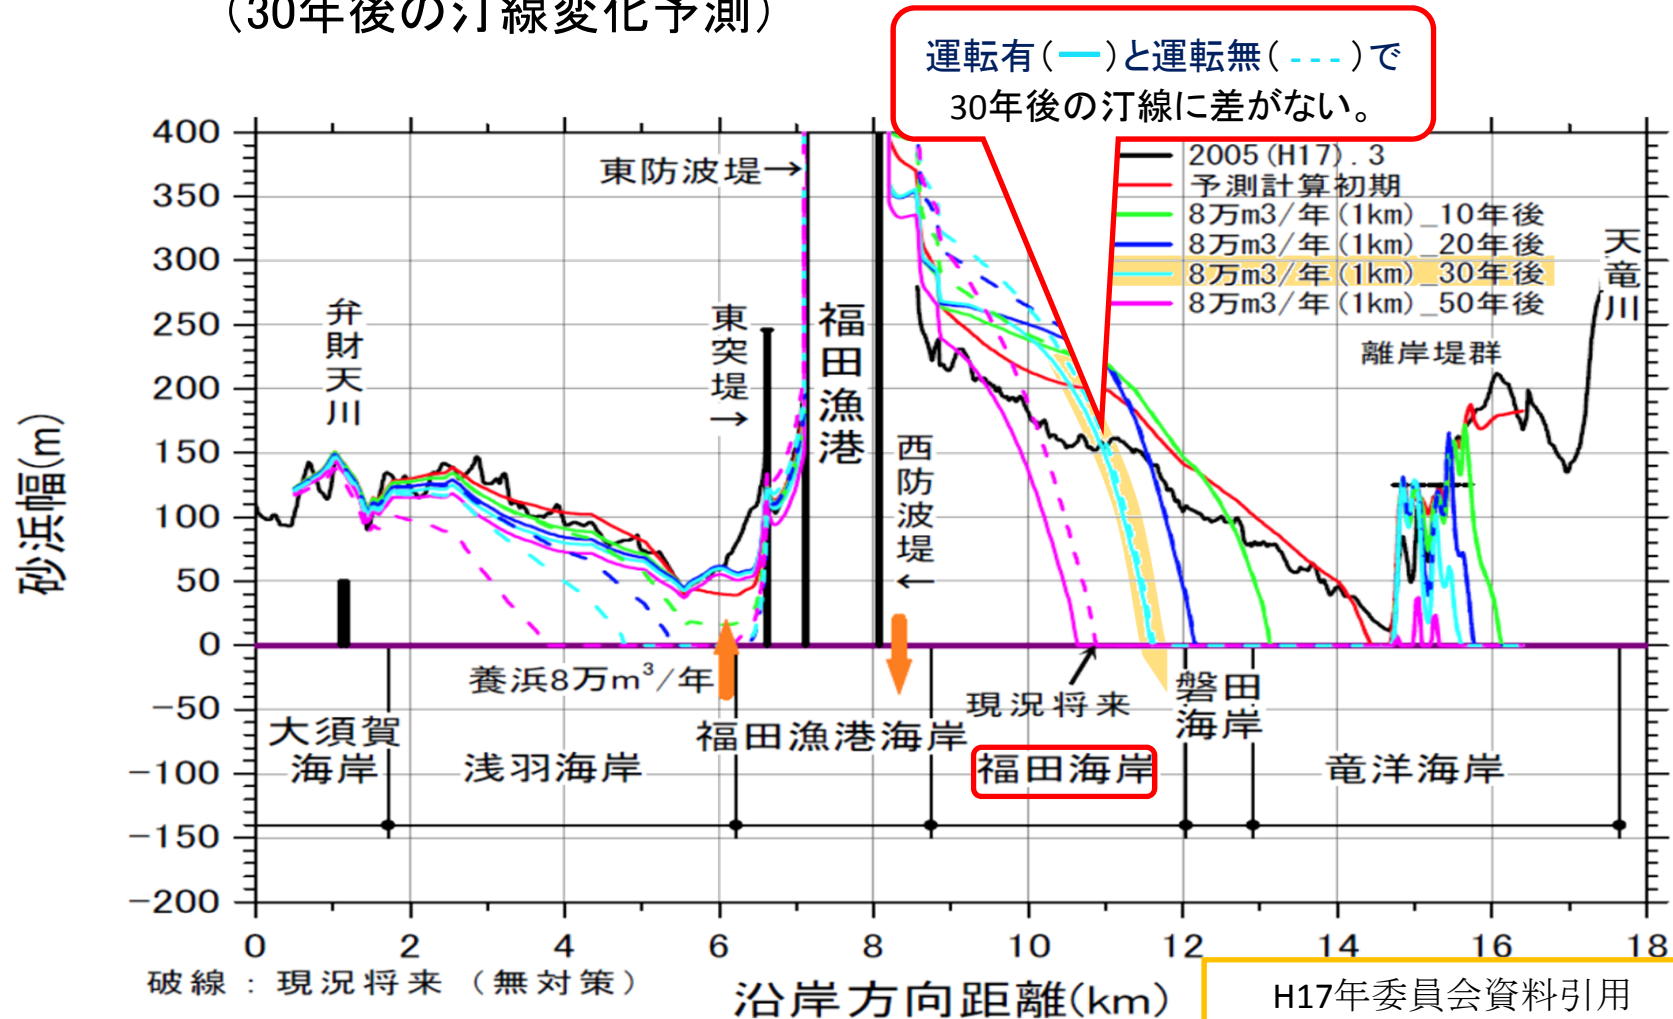
理由②福田海岸(漁港の西側)において、計画時点(H17)の浜幅を維持できる。  
(30年後の汀線変化予測)

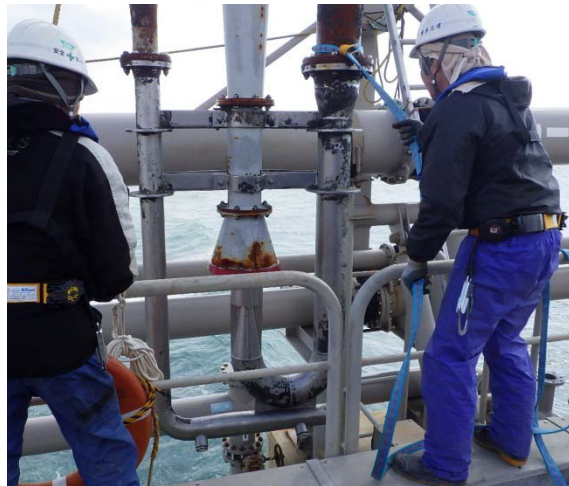
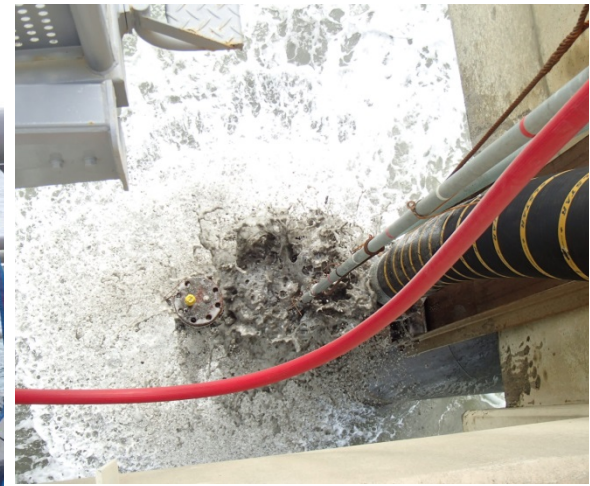
ジェットポンプ引上げ状況

エア噴射状況

(バックフラッシュ、ロケッティング、エア噴射、栈橋上からの引上げ)

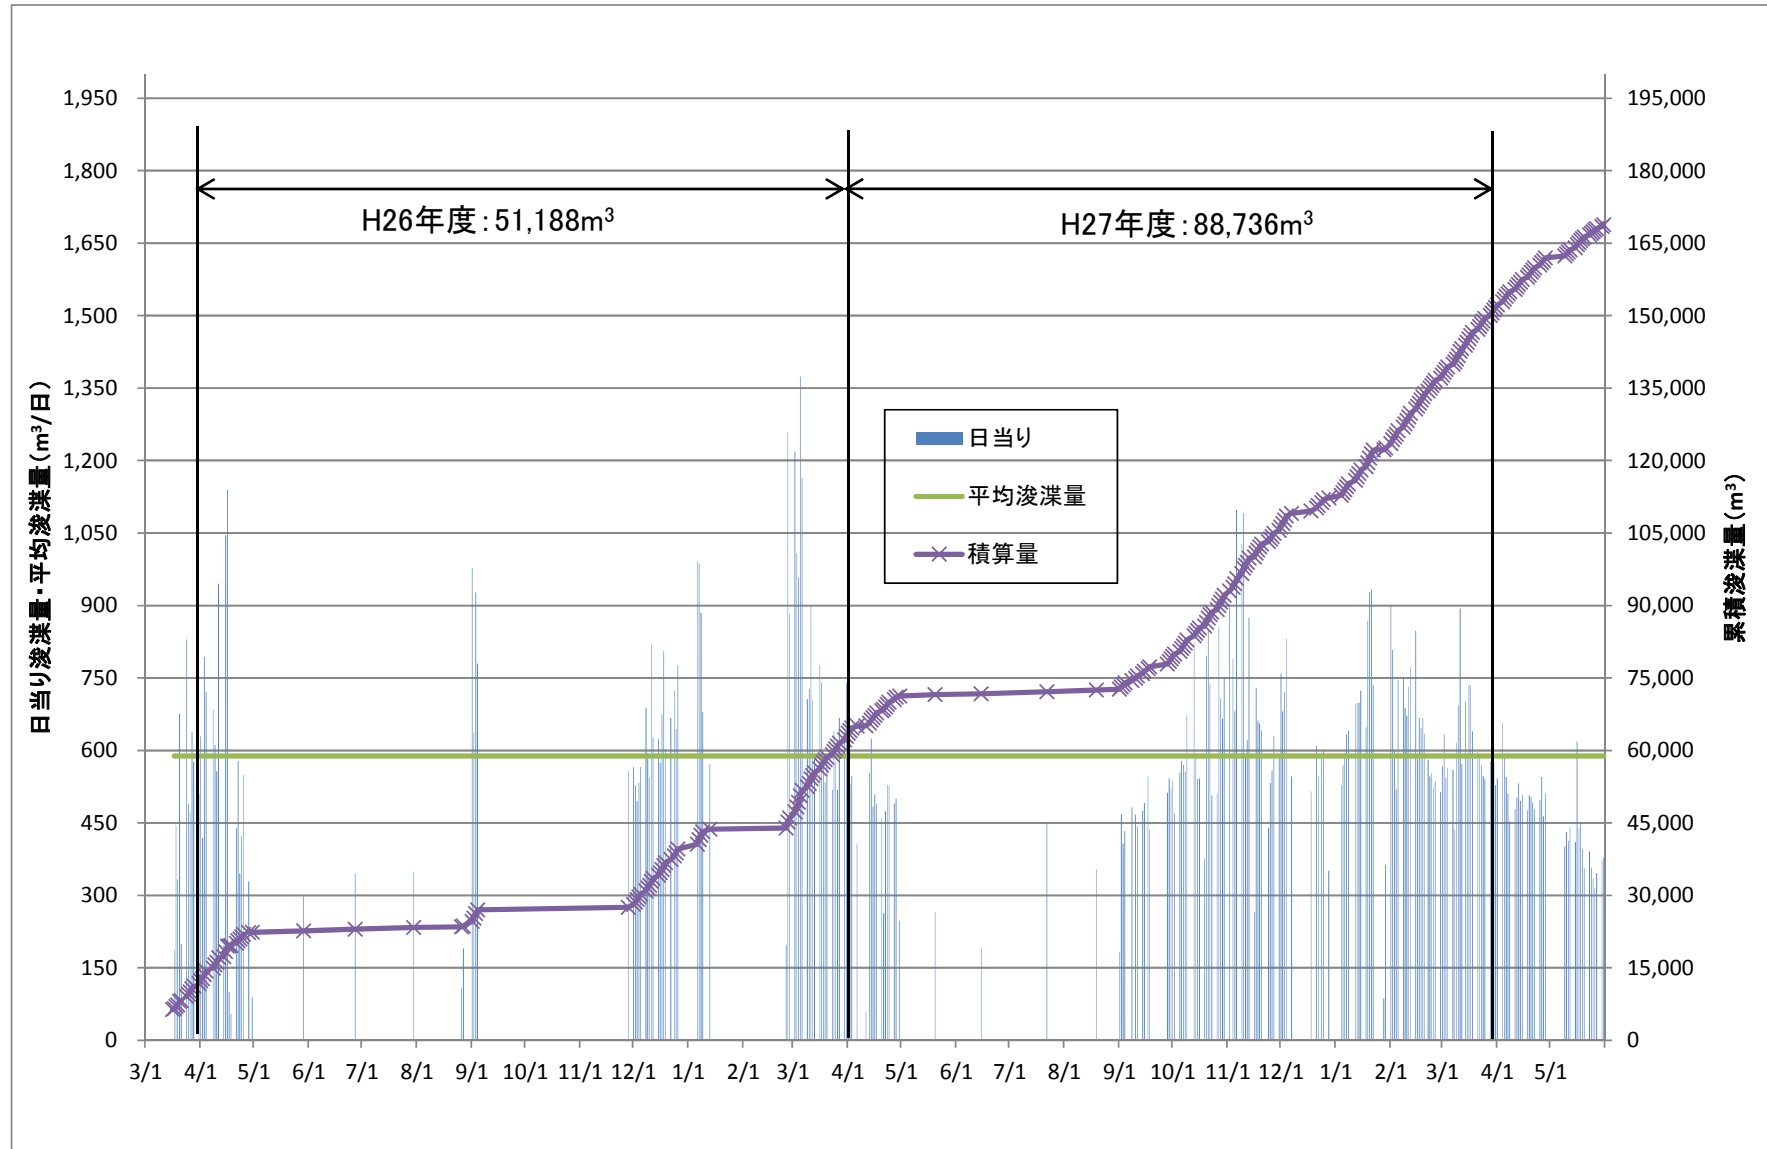
- 運転開始 : H26年3月17日
- 延べ運転日数 : 265日 (H26年4月1日 ~ H28年5月31日)
- 延べ運転時間 : 1,698時間 (H26年4月1日 ~ H28年5月31日)

H26年度 : 51,188m<sup>3</sup>、 79日間、日平均 : 648m<sup>3</sup>/day

H27年度 : 88,736m<sup>3</sup>、 149日間、日平均 : 596m<sup>3</sup>/day

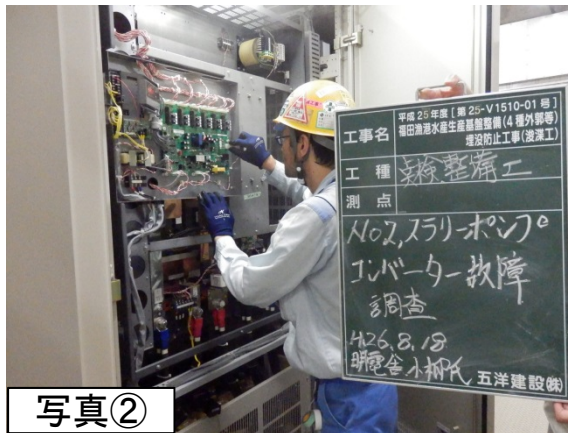
- ・H26年5月～8月 ウミガメの上陸期間を考慮して月1回の維持運転のみ
- ・H26年5月 スラリーポンプ接続配管(取替部材)が摩耗して漏水[写真①]  
⇒耐摩耗性が高い素材に変更し取替サイクルを長期化
- ・H26年8月 電気設備基盤に異常(湿度が原因と想定される)[写真②]  
⇒基盤取替え
- ・H26年9月 ジェットポンプNo6の吸上げ密度低下
- ・H27年1月 海底配管の継手部から漏水(温度変化が原因と推定される)  
⇒コンクリート巻立てによる止水[写真③]

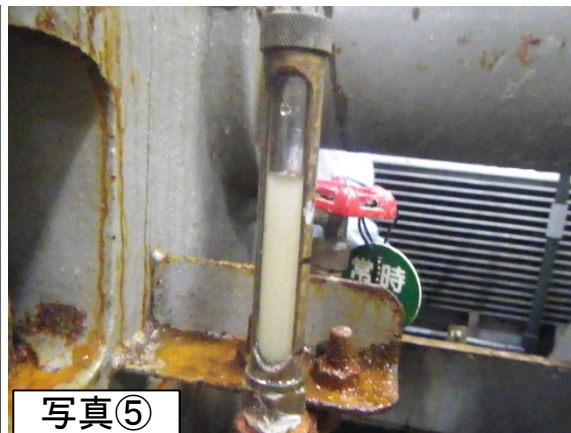
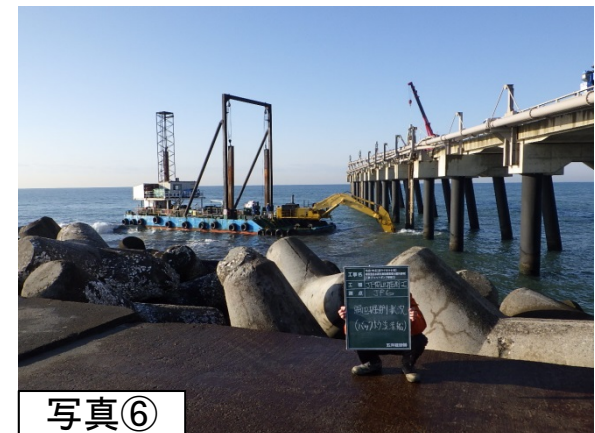
- ・H27年5月～8月 ウミガメの上陸期間を考慮して月1回の維持運転のみ
- ・H27年5月 ジェットポンプNo5の吸上げ密度低下(H27年11月復帰)
- ・H27年9月 電気室キュービクル冷却ファンに異常[写真④]⇒取替え
- ・H27年9月 ジェットポンプNo3の吸上げ密度低下
- ・H27年10月 スラリーポンプ軸受オイルが白濁(劣化の進行)[写真⑤]  
⇒軸受の交換、オイル入替え、清掃
- ・H28年2月 ジェットポンプの引上げメンテナンスを実施。  
(摩擦抵抗が大きく、海上施工が必要となった) [写真⑥]

- ・課題1：長期の運転休止中及び再起動時に部品類の劣化が原因とみられる支障が生じやすい。
- ・課題2：ジェットポンプの引上げメンテナンスを容易にする工夫が必要  
ジェットポンプの引上げメンテナンス回数を減らす工夫が必要

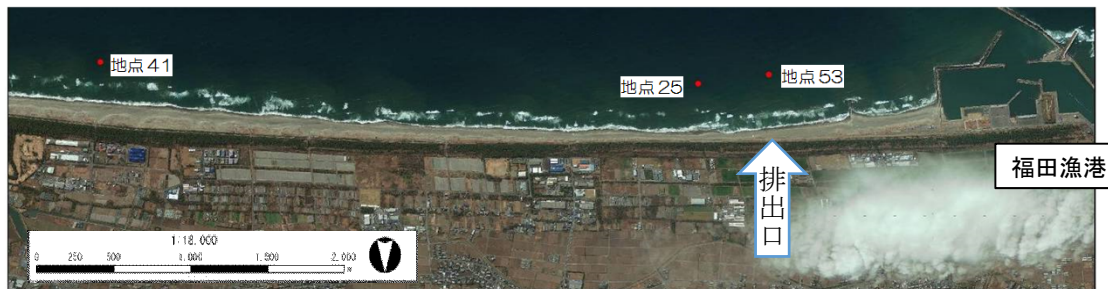
[門別個体数構成]

- 運転前の2012年(H24年)から2013年(H25年)と、運転中を含む2014年(H26年)から2015年(H27年)ともに、出現個体数は節足動物が8割以上を占める傾向が続いており、運転による明確な変化はみられない。なお、他の少数生物種の変動は調査時期の違い及び長期的変動によるものと推定される。

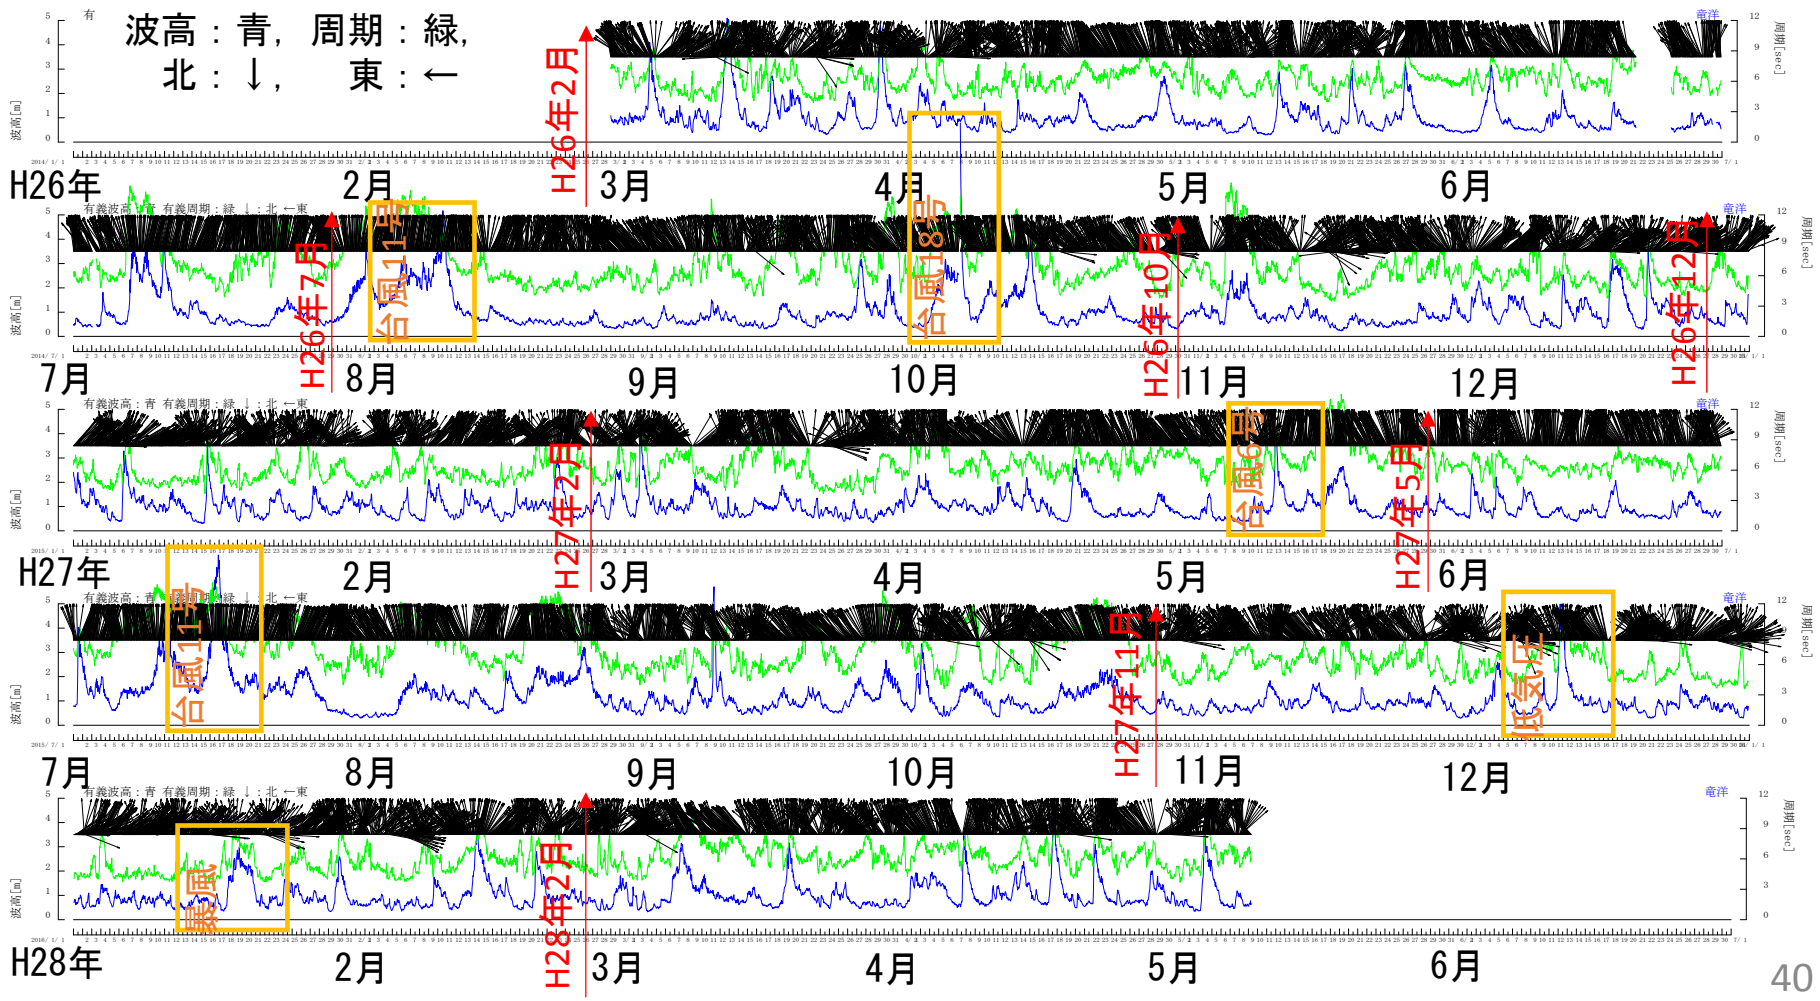
2) ②波浪経時変化(竜洋)と深浅測量時期の関係: H26年10月には台風18号が接近し、波高11.7m(竜洋)を観測している。

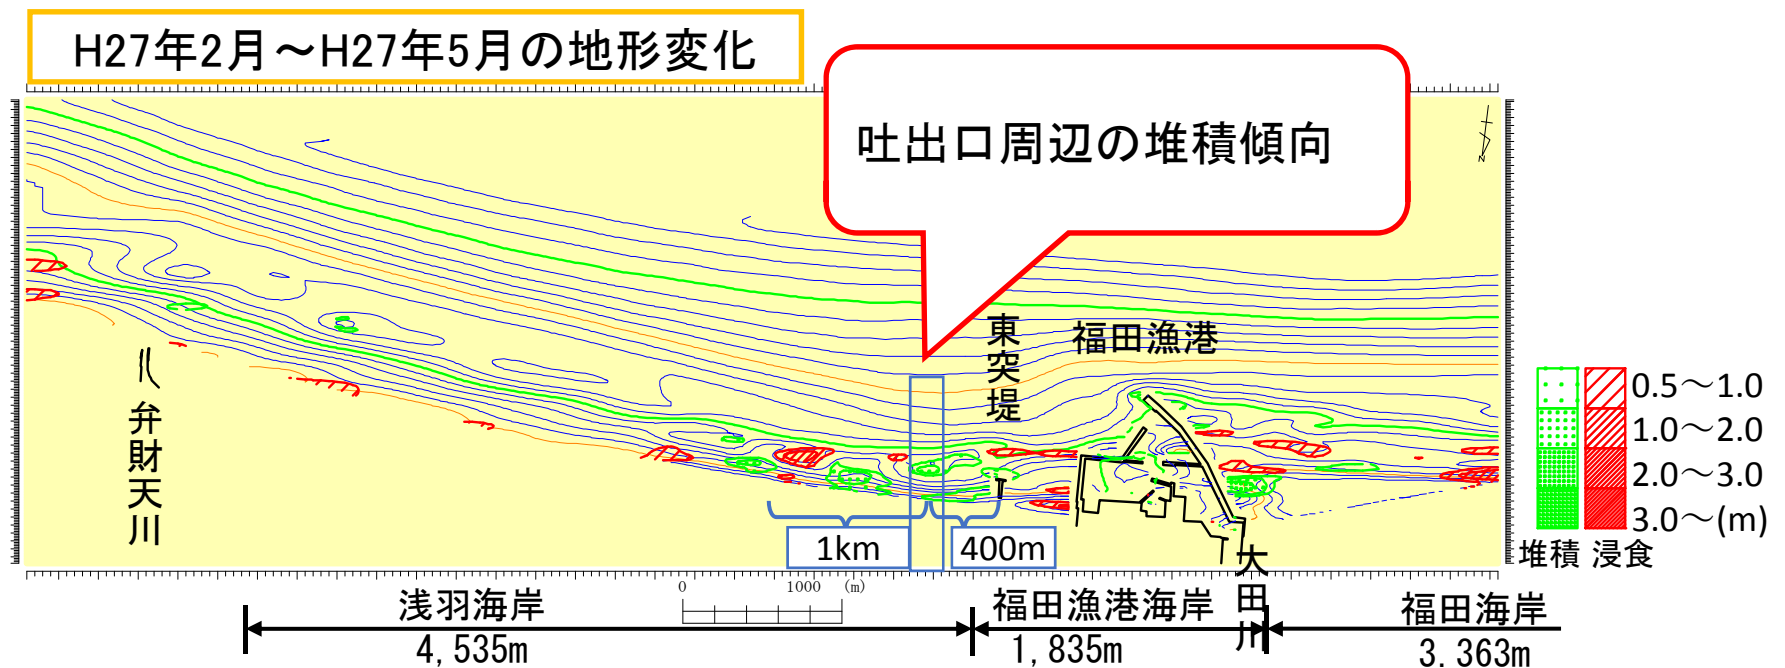
○H27年2月～H27年5月の地形変化

- ・この期間(4ヶ月)に3万 $m^3$ 程度の砂輸送が行われており、吐出口周辺は堆積傾向にある。

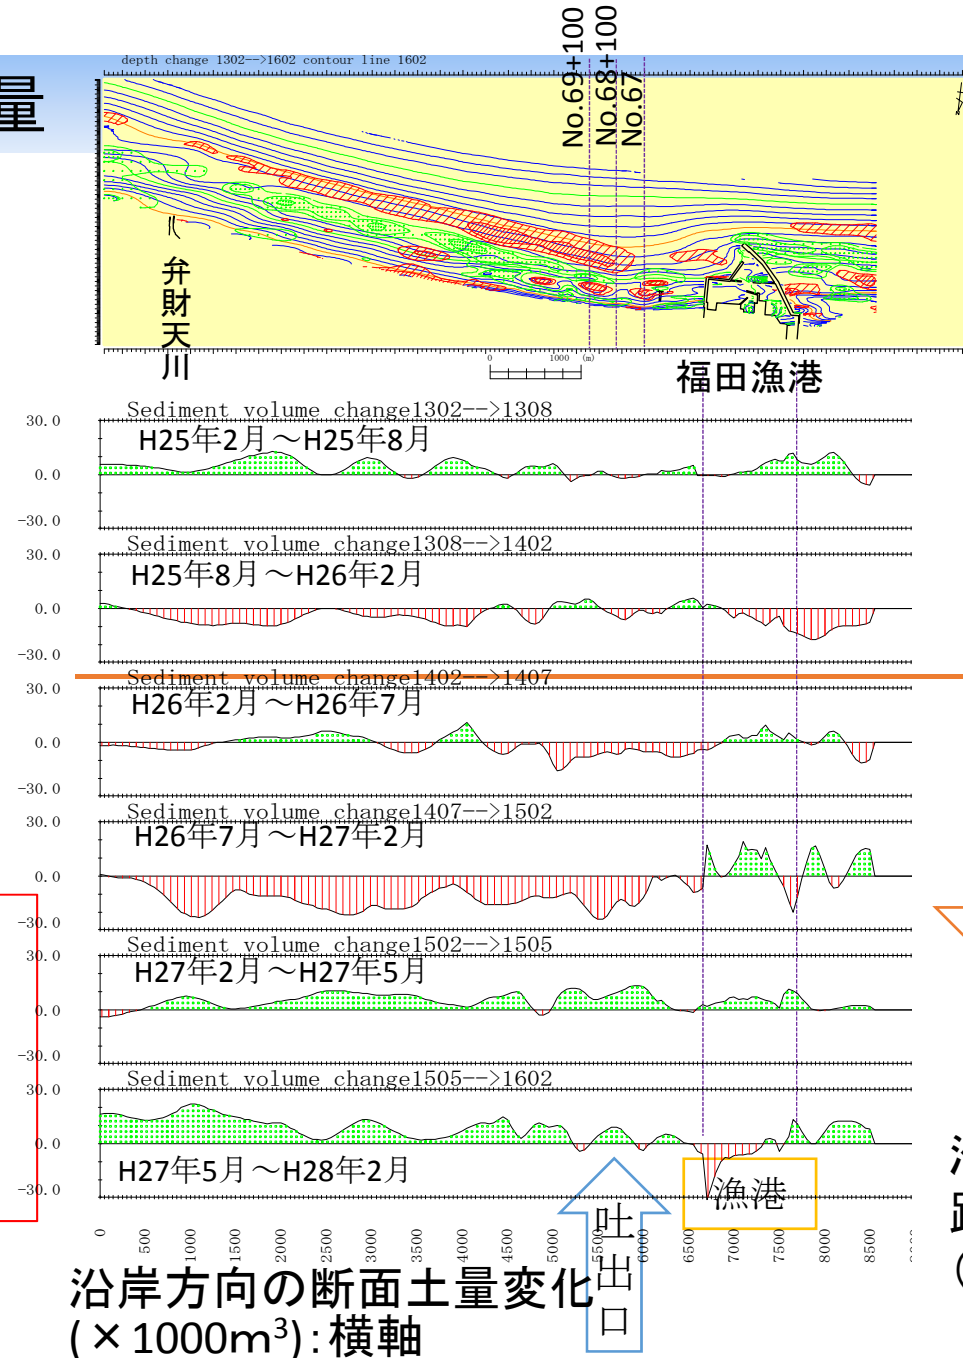
- ・浅羽海岸の土量は、運転に関係なく冬～春にかけて増加し、夏～冬にかけて減少する。
- ・台風の影響による土量減少に対して、H27年2月～H27年5月では、短期間で回復傾向が見られ、運転の効果と考えられる。

- ・従来、浅羽海岸は土量が減少する期間であるが、増加(堆積)傾向が見られる。

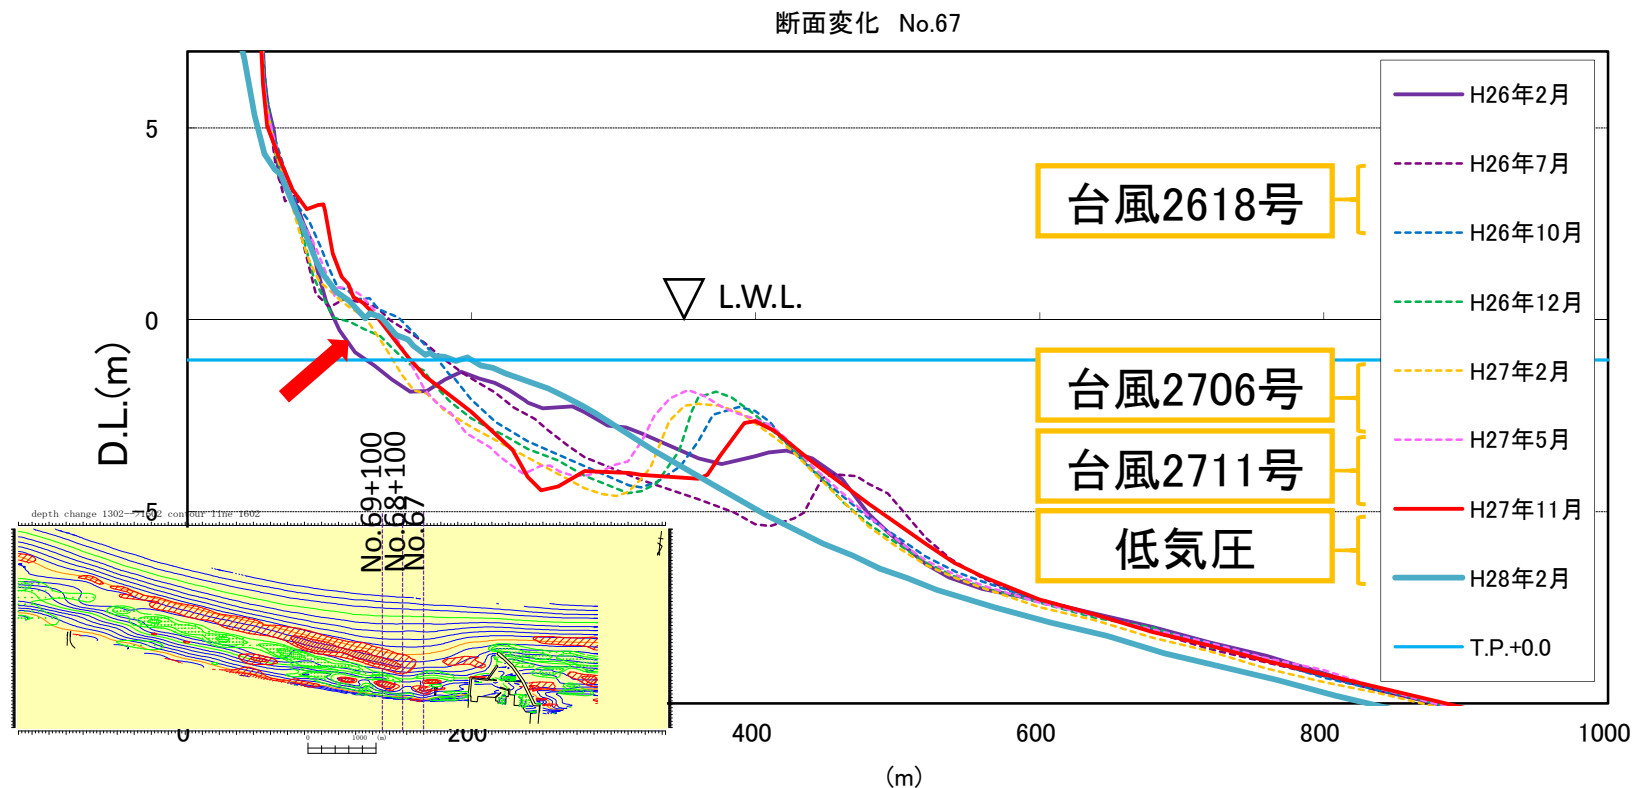
### ③ H26年2月～H28年2月の縦断面変化(吐出口西 No.67)

- ・吐出口の西側400mにおいて、運転開始前のH26年2月に比べ、汀線付近で緩やかな勾配となる。

吐出口から供給された砂が西向きに移動したものと考えられる。

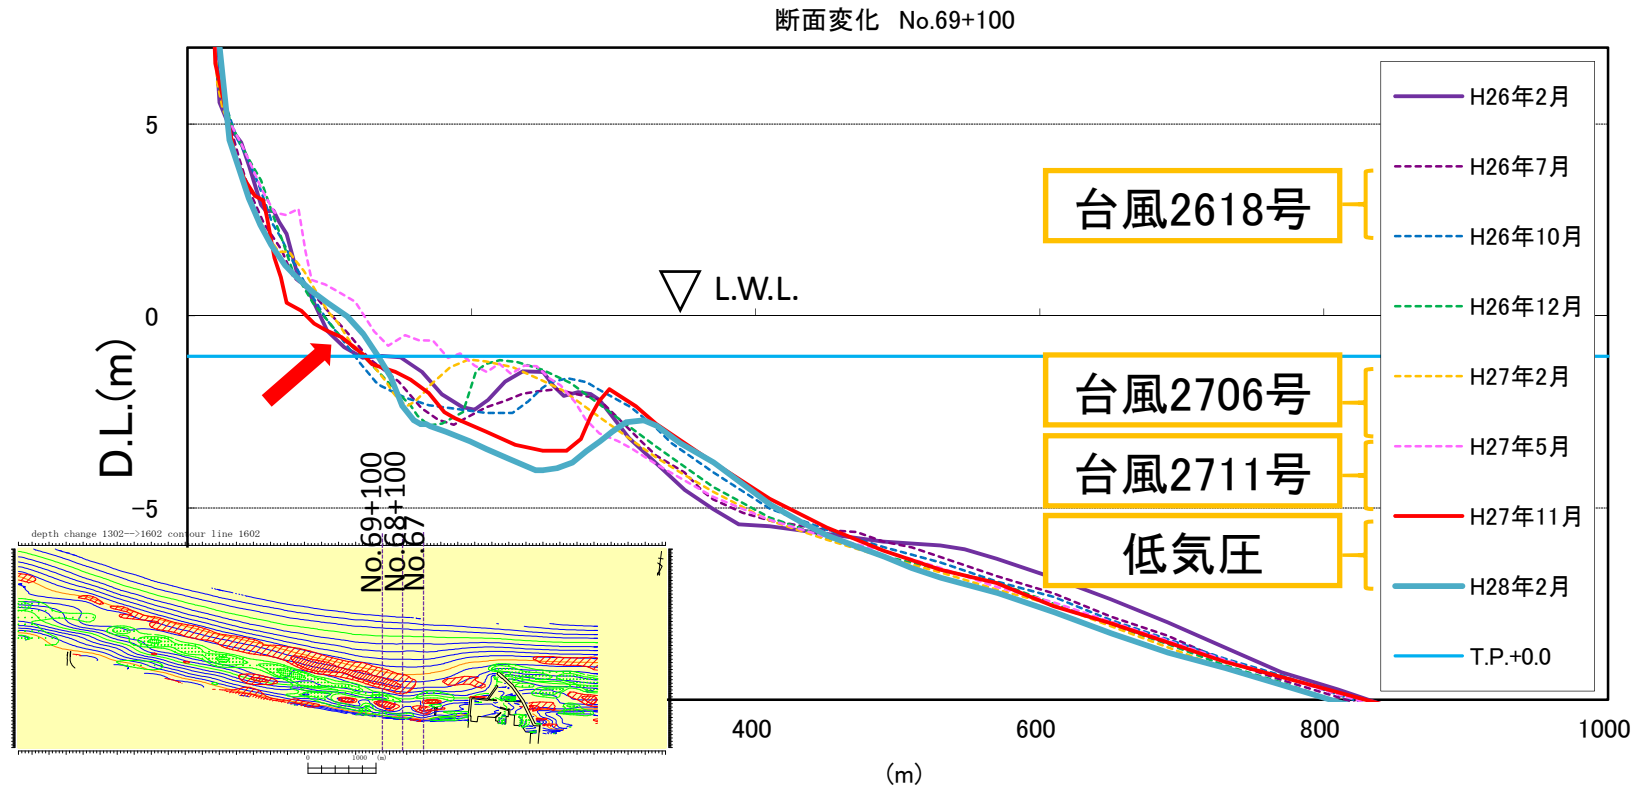
### ④ H26年2月～H28年2月の縦断面変化(吐出口東 No.69+100)

- ・吐出口の東側300mにおいては、運転開始前のH26年2月に比べ、汀線付近で緩やかな勾配になる。吐出口から供給された砂が東向きに移動したものと考えられる。

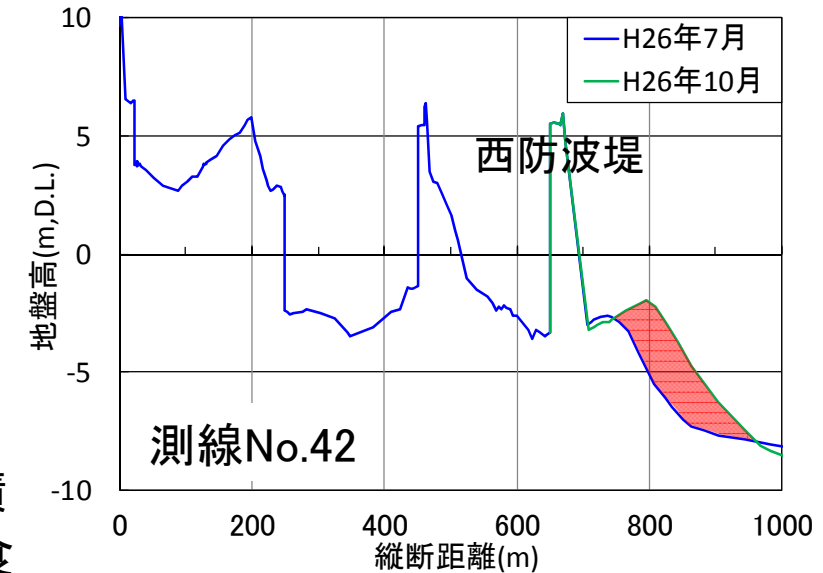
- ・H26年(2014年)7月から10月の岸沖断面変化は、No.38では西防波堤に隣接する400~600mの範囲で水深が深くなる。
- ・これに対して、No.42、No.46では、西防波堤に隣接する範囲で水深が浅くなる。
