# 太田川ダム環境対策連絡会における 審議結果の総括

平成 26 年 1 月

太田川ダム環境対策連絡会

静岡県

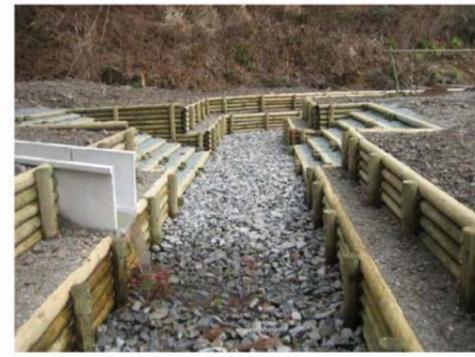
階段状の木柵水路  
(伝倉沢残土処理場の施工例)

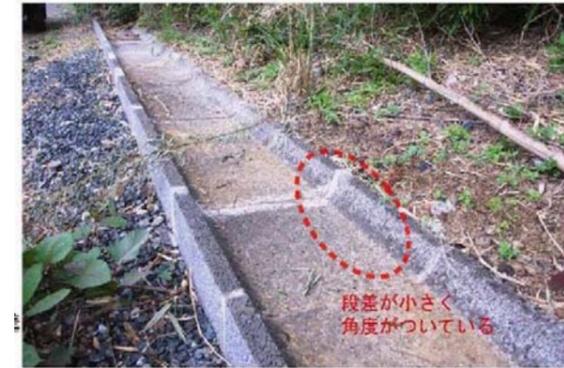
付替県道(4号トンネル付近)の施工例

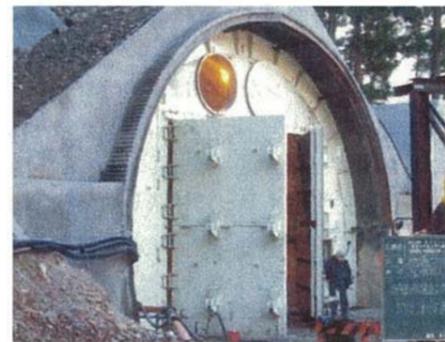
防音扉の設置  
(第3回連絡会資料より抜粋)

発破音の防音対策としては防音扉の設置や、削岩など重機の騒音が懸念される場合の騒音調査を行いました。濁水、アルカリ排水については濁水プラントを工事完了まで稼働させ、処理を行いました。

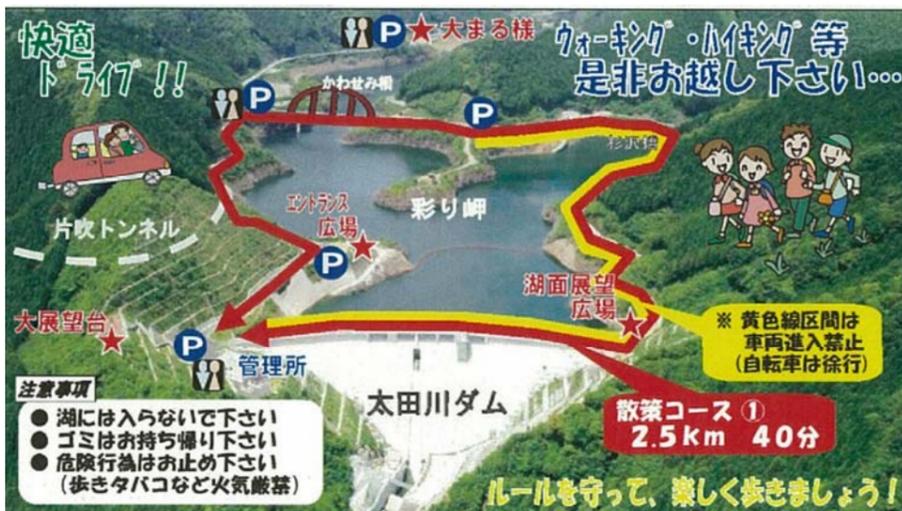
貯水池周辺散策コース (第16回連絡会資料より抜粋)
