# 太田川ダムだよ！

発行：袋井土木事務所ダム管理課 第41号 平成25年9月

## 洪水調節機能を発揮しました！！

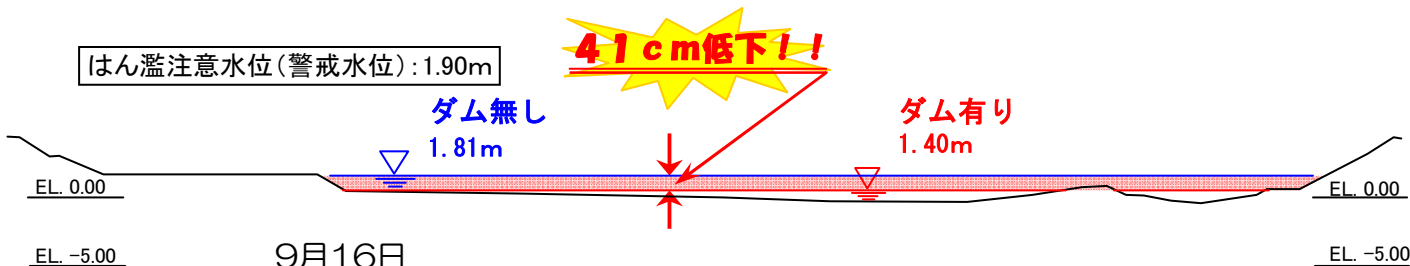
### 天方水位観測局 横断面図

9月16日

時間	流量(最大)		水位(最大流量時)		水位差
	ダムあり	ダムなし	ダムあり	ダムなし	
9:10	167.32	269.60	1.40	1.81	0.41

- 最大貯水位 273.03m
- 最大流入量 109.17m<sup>3</sup>/s
- 最大放流量 31.96m<sup>3</sup>/s
- 総降雨量 268.9mm
- 最大時間雨量 47.7mm/h
- 調節総量(ダム貯留量) 約97万m<sup>3</sup>  
(東京ドーム約0.8個分)
- 天方水位最大低下量 41cm
