太田川ダムだよ！

第50号
だよ～

発行：袋井土木事務所ダム管理課 第50号 平成26年10月

洪水調節機能を発揮しました！！

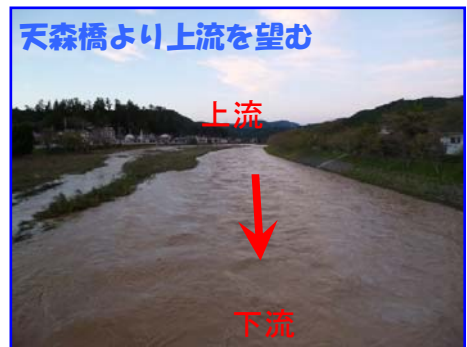
<平成26年10月6日 17時頃撮影>

最大貯水位 274.47m
 最大流入量 144.37m³/s
 最大放流量 61.87m³/s
 総降雨量 346.6mm
 最大時間雨量 68.3mm/h
 調節総量(ダム貯留量) 約79万m³
 (東京ドーム約0.6個分)
 天方水位最大低下量 34cm
