付替林道工事の調査状況について

平成21年8月28日(金)
太田川ダム建設事務所

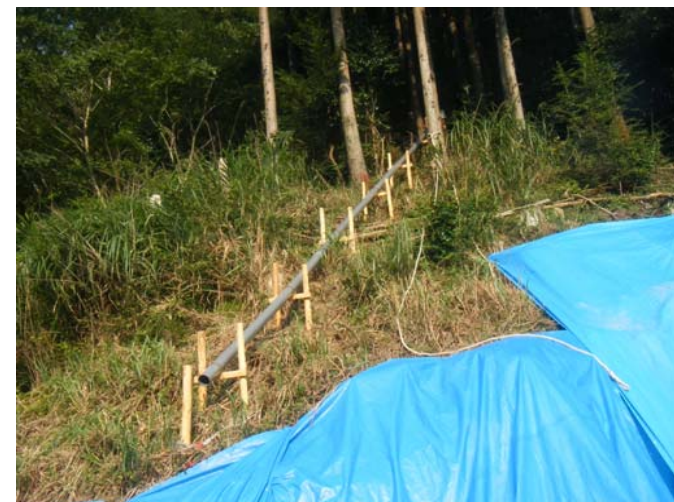
法面の動きを監視するため、伸縮計による観測をしています。(8月11日～)
