# 付替林道工事の法面对策について

平成21年 12月 28日  
太田川ダム建設事務所

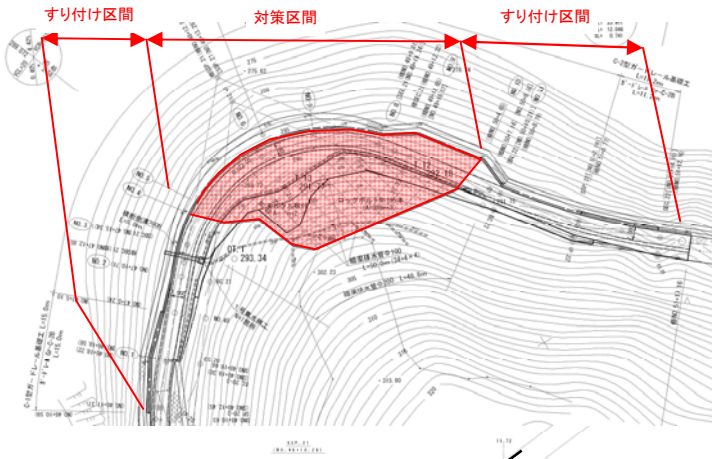
## 対策の範囲

路面と構造物の一部に変状が確認された付替林道工事における観測データ等を検討した結果、変状の主たる原因は、道路盛土やガードレール基礎工の施工により地盤にかかる荷重が増加し、そこに雨水が浸透することにより地盤の強度が低下したためと考えております。このため、荷重の軽減を図るべく、道路盛土の一部除去と雨水の排水処理を主体とした対策工事を実施します。

- ◆道路盛土をさらに約1m除去します。
- ◆山側法面の排水対策として、モルタル吹付工、暗渠排水工などを実施します。
- ◆実施時期は、平成22年1月～3月を予定しています。
