県道 藤枝天竜線 災害箇所への交通開放

(島田市川根町高日向)

県道 藤枝天竜線 の道路災害について

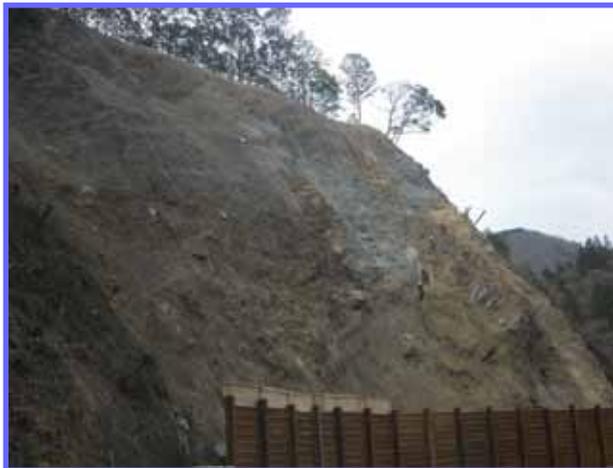
不安定土塊の除去や金網の設置等、斜面上部の応急対策が完了しました。

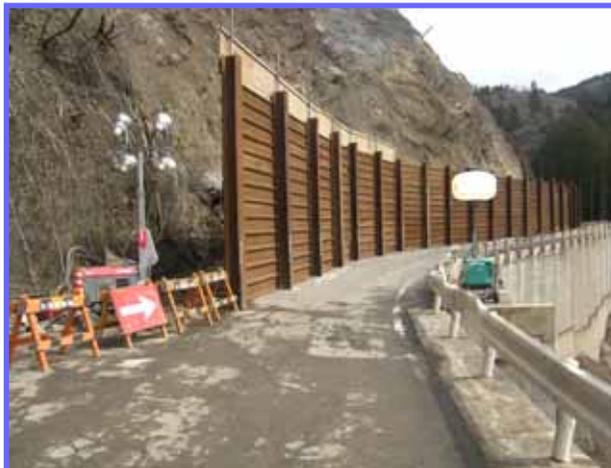
高さ5mの仮設防護柵を63m設置し、小石等の飛散に備えています。

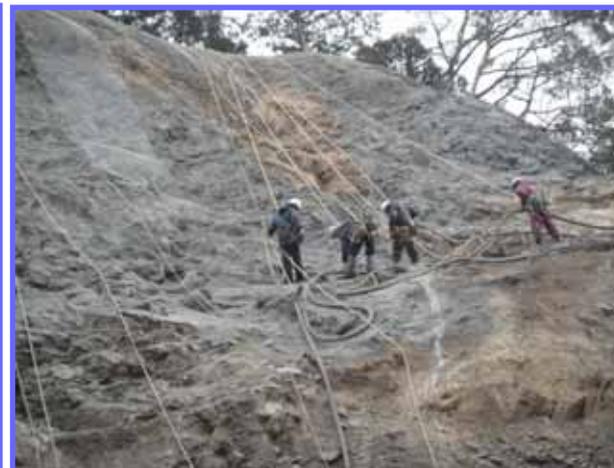
亀裂の多い岩盤箇所には応急的にモルタルを吹付け、地盤を強化しました。

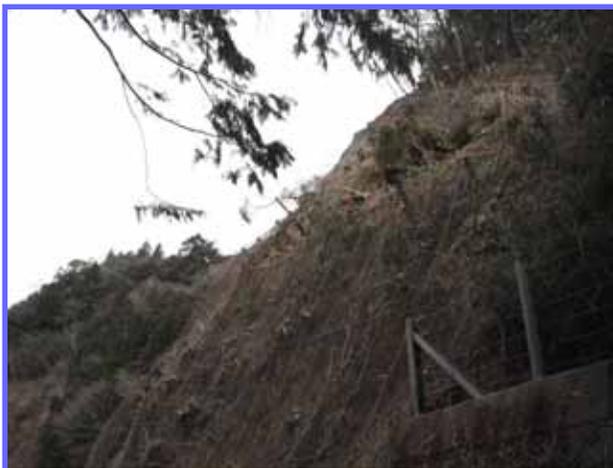
強風で立木が揺られ地山が緩むことがないように隣接斜面の立木も伐採しました。

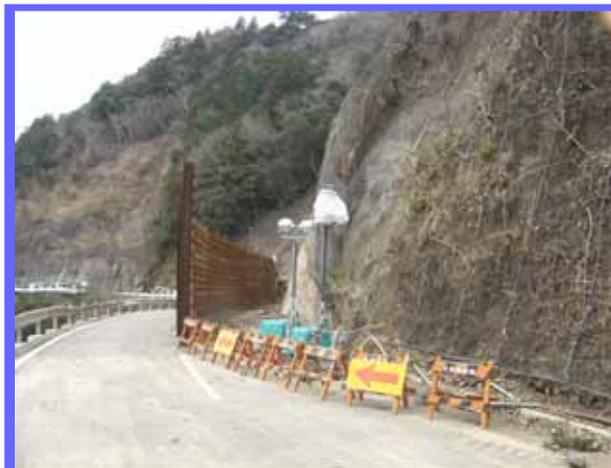
夜間にも路面や斜面の状況が分かるように照明設備を設置しました。

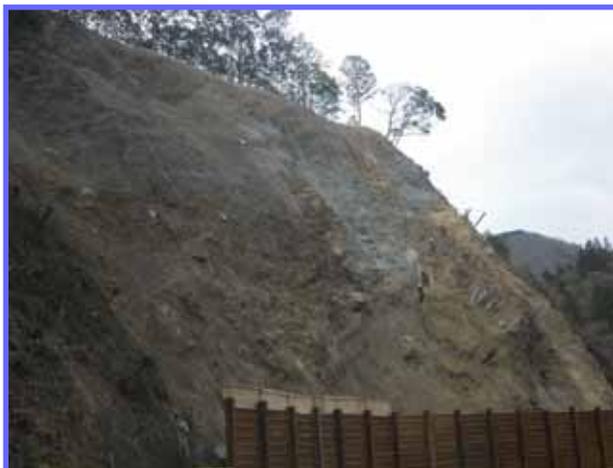
不安定土塊の除去や金網の設置等、斜面上部の応急対策が完了しました。

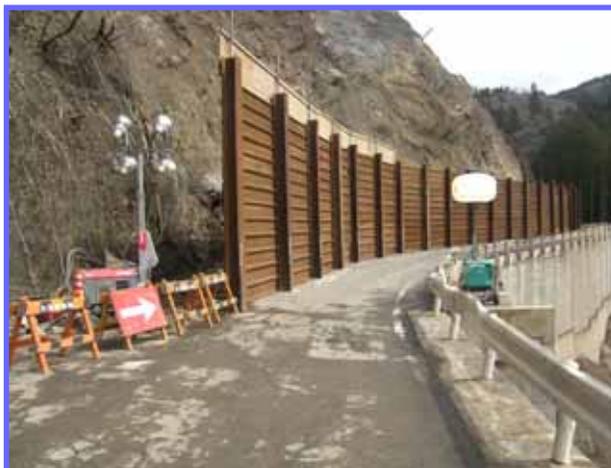
高さ5mの仮設防護柵を63m設置し、小石等の飛散に備えています。

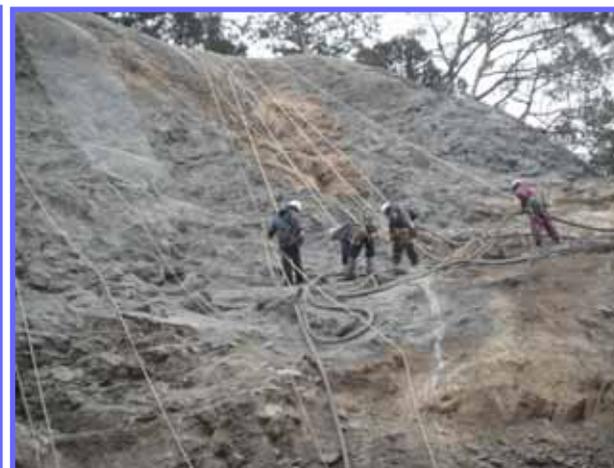
亀裂の多い岩盤箇所には応急的にモルタルを吹付け、地盤を強化しました。

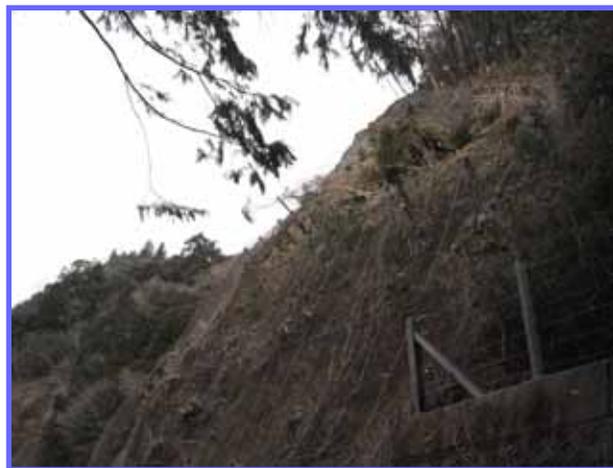
強風で立木が揺られ地山が緩むことがないように隣接斜面の立木も伐採しました。

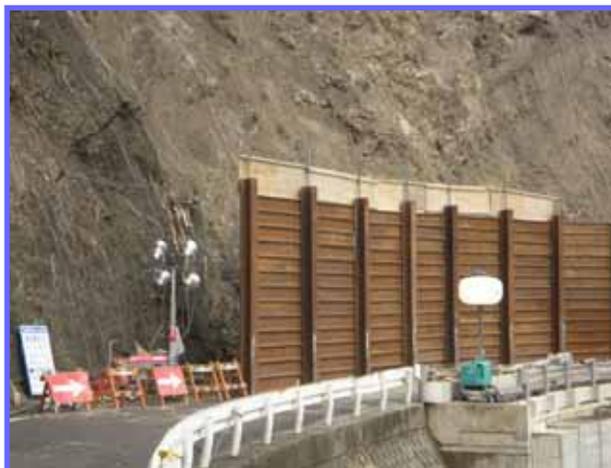
夜間の路面状況が分かるようにバルーン型の照明を設置しました。

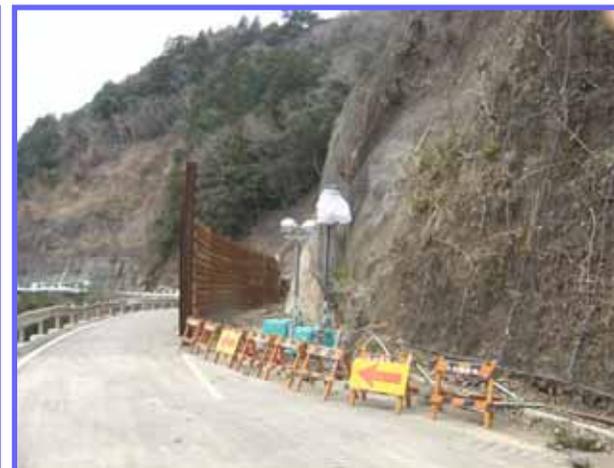
斜面の状況が分かるように夜間はライトで照らします。

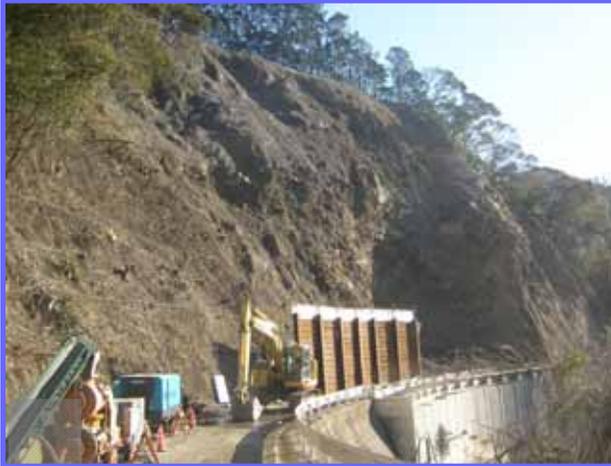
不安定土塊と崩土の除去作業が概ね完了し、今後仮設防護柵の復旧及び増設を行います。

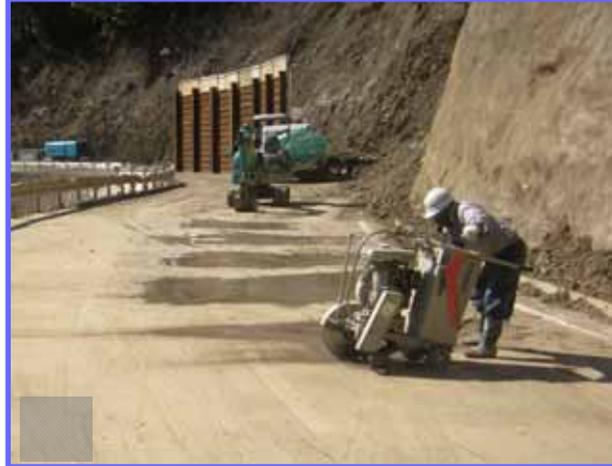
仮設の防護柵を設置するための準備を行っています。

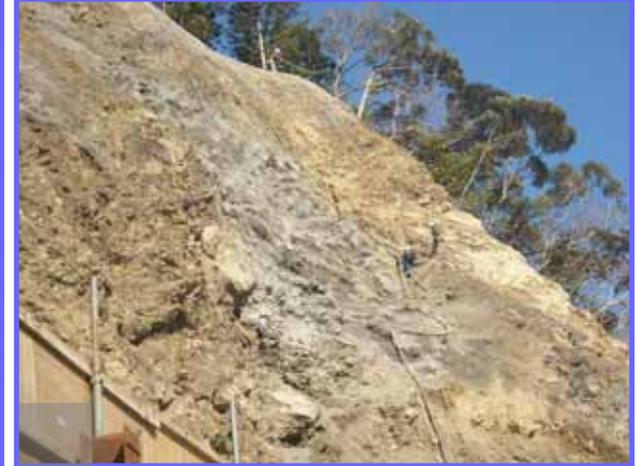
亀裂の多い岩盤箇所には応急的にモルタルを吹付け、地盤を強化しています。

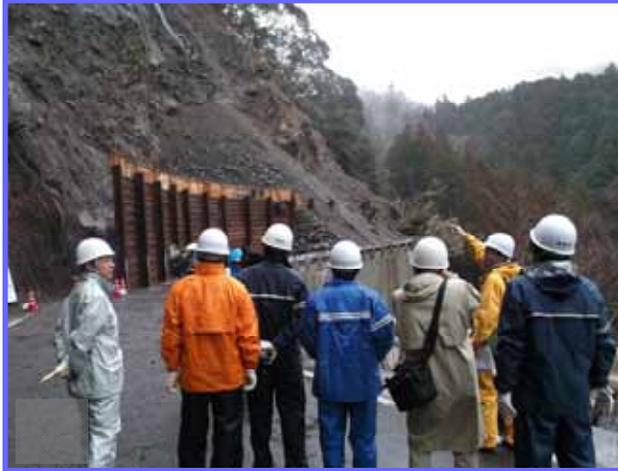
2月14日に技術専門家（独）土木研究所）を招き、現場調査を実施しました。

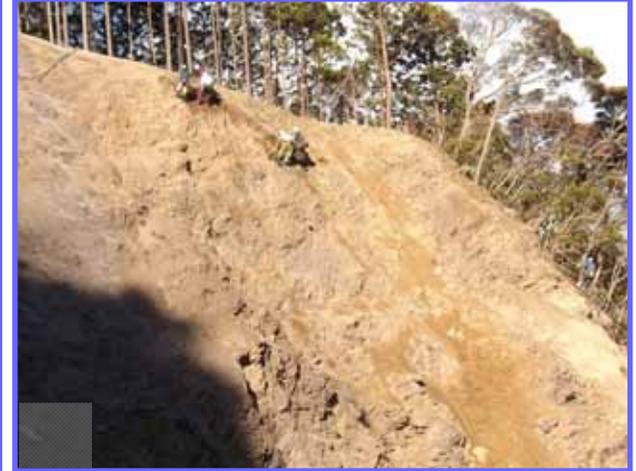
人力により尾根付近に残っている不安定な土塊の除去作業を行っています。

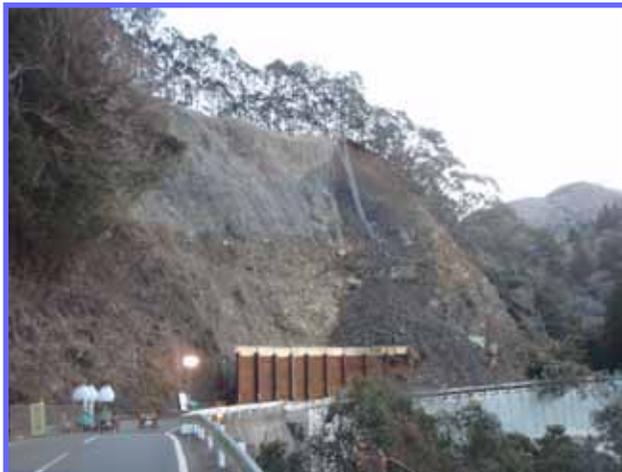
延長約40m・高さ約40mに亘って斜面崩壊が発生しました。

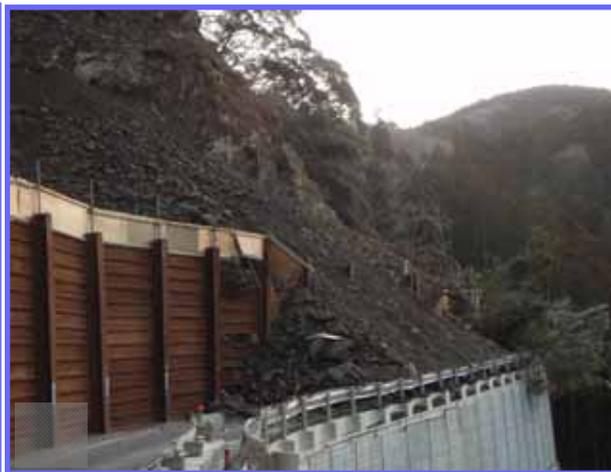
斜面の崩壊により道路が完全に埋没してしまいました。

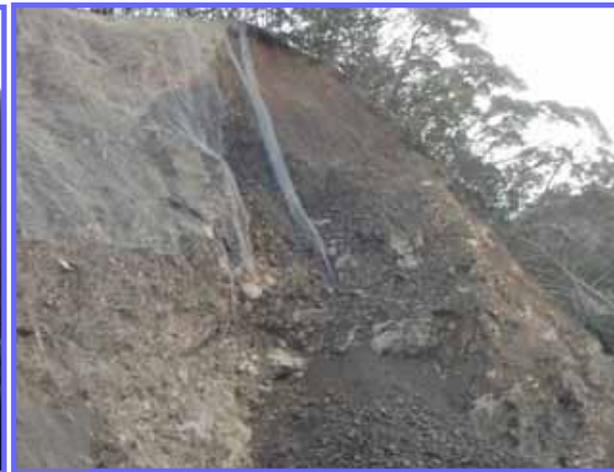
尾根付近に崩壊性の高い土砂がまだ多く残っている状況です。
