# 二級河川 東光寺谷川 藤枝市上青島 [地域自立・活性化交付金(河川)工事]

平成23年7月

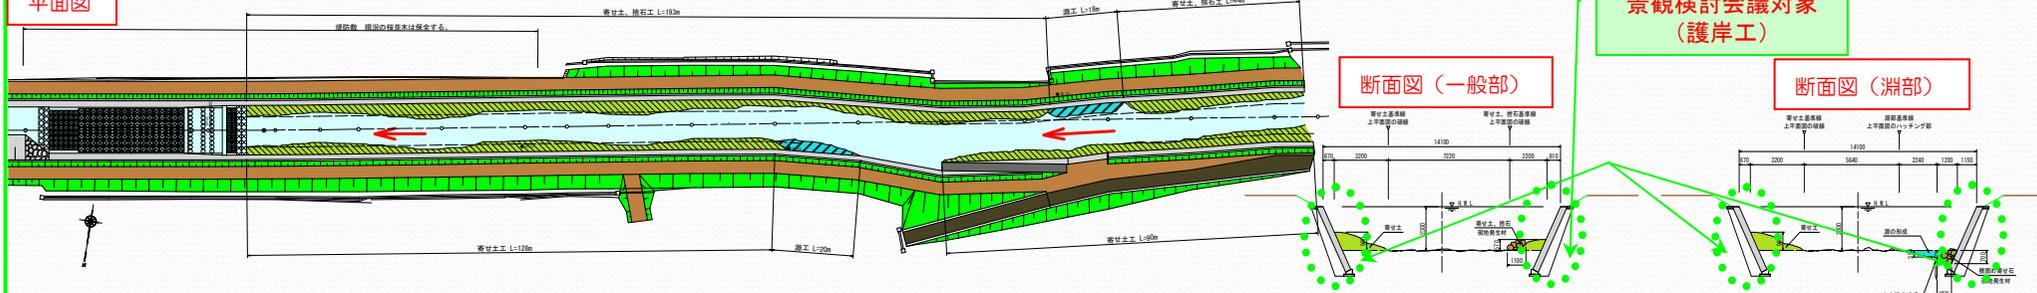
### 平面図

二級河川 東光寺谷川は、昭和57年及び平成10年の洪水により家屋の浸水被害が発生しました。このため被害が大きかった昭和57年と同規模の洪水を安全に流下できるように段階的に整備を行っています。今回、景観検討は『護岸工』が対象とされました。

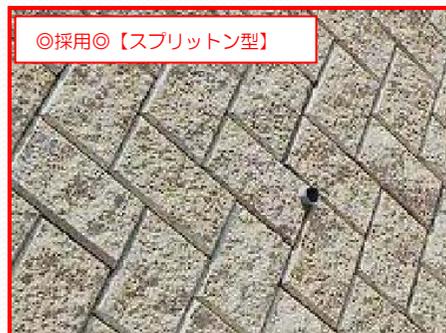
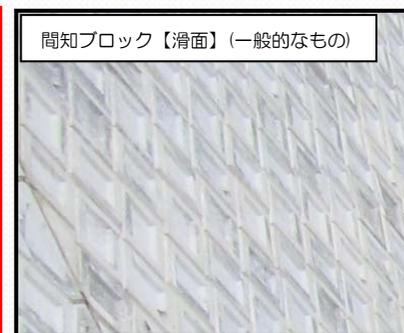
下流側既設護岸との景観の調和に配慮し、『スプリット型のコンクリートブロック』を採用

- I 護岸の素材に配慮をする
  - ・コンクリート護岸等の明度が高い素材については凸凹を付与するなど明度を下げる工夫で周辺景観との調和に配慮する。
- II 護岸法層、水際線等の境界の処理を工夫する
  - ・護岸水際部は覆土や透水性を有する寄せ石等を行い水際の安定化を図るよう配慮する。
