二級河川東光寺谷川 島田市岸町 [地域自立・活性化交付金(河川)工事]

平成23年12月

【概要】 二級河川東光寺谷川は、昭和57年及び平成10年の洪水により家屋の浸水被害が発生しました。このため被害が大きかった昭和57年と同規模の洪水を安全に流下できるように段階的に整備を行っています。今回、景観検討は『河川』が対象とされました。

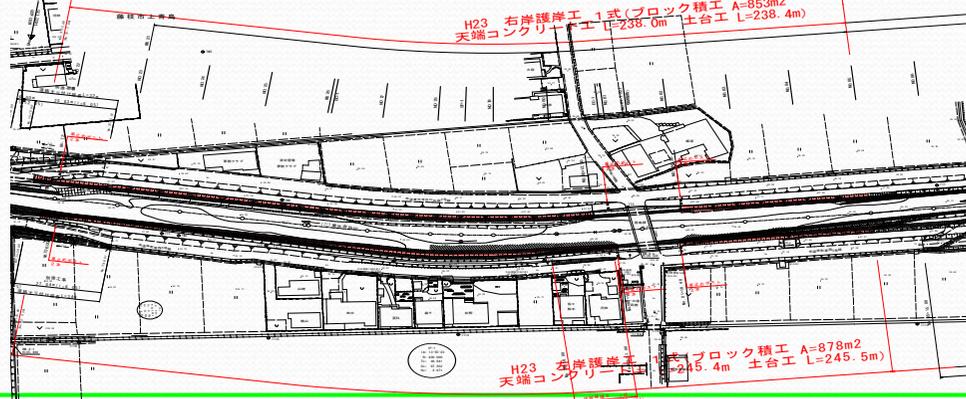
平面図

現況の法線に合わせ河川状況が改変しないような線形を採用。河床を仕上げる際、みお筋を形成し、従来植物が復元できる構造を採用。

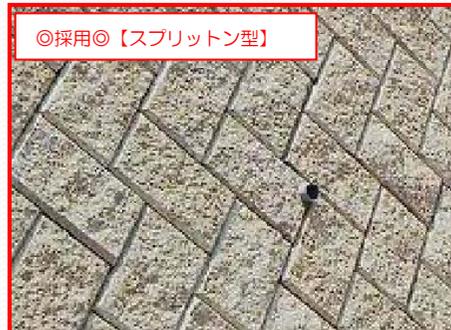
周辺景観と調和させるため『スプリット型ブロック積』を採用。

◎採用◎【スプリット型】

・コンクリート護岸等の明度が高い素材については凸凹を付与するなど明度を下げる工夫で周辺景観との調和に配慮する。

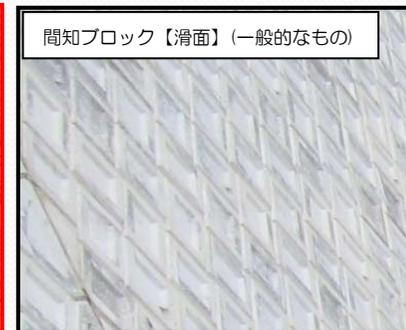
間知ブロック【滑面】(一般的なもの)
