# 県道 藤枝天竜線 の道路災害について

## (島田市川根町高日向)

#### 【災害の概要】

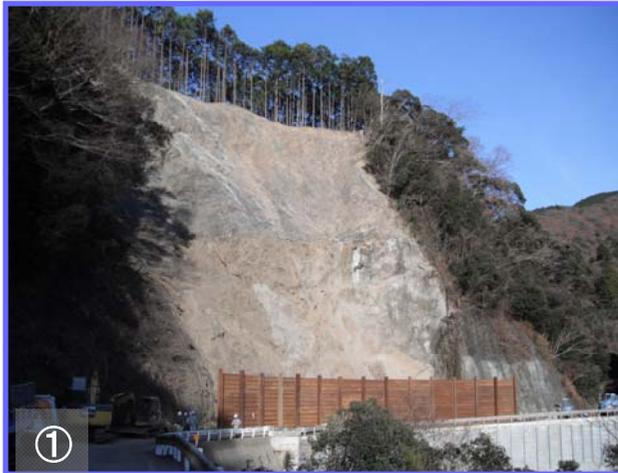
斜面の応急対策や仮設防護柵の設置作業が概ね完了しました。

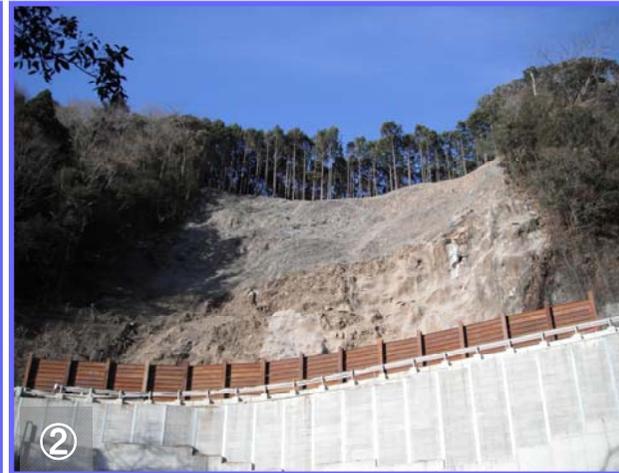
高さ約5mの仮設防護柵を42m設置しました。この上にベニヤ板を取付けて小石等の飛散に備えます。

仮設防護柵:L=18m

仮設防護柵により、見通しが悪くなっていますので、安全に気をつけて通行願います。

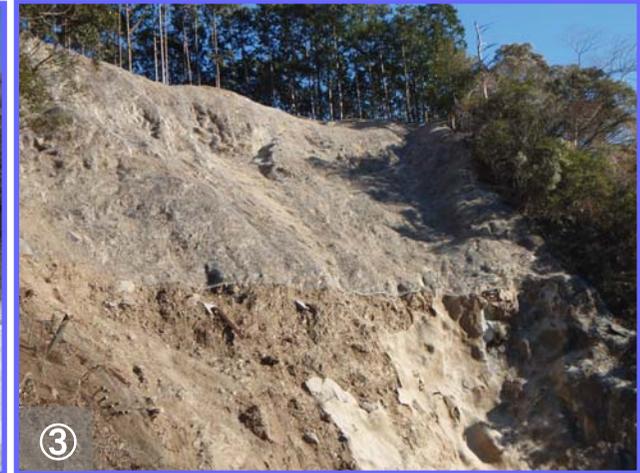
落石対策として、斜面上部に金網ネットを張り付けました。
