## 4. 流域及び河川の概要

## 5 布沢川生活貯水池の概要

# 5.1 布沢川生活貯水池の目的等

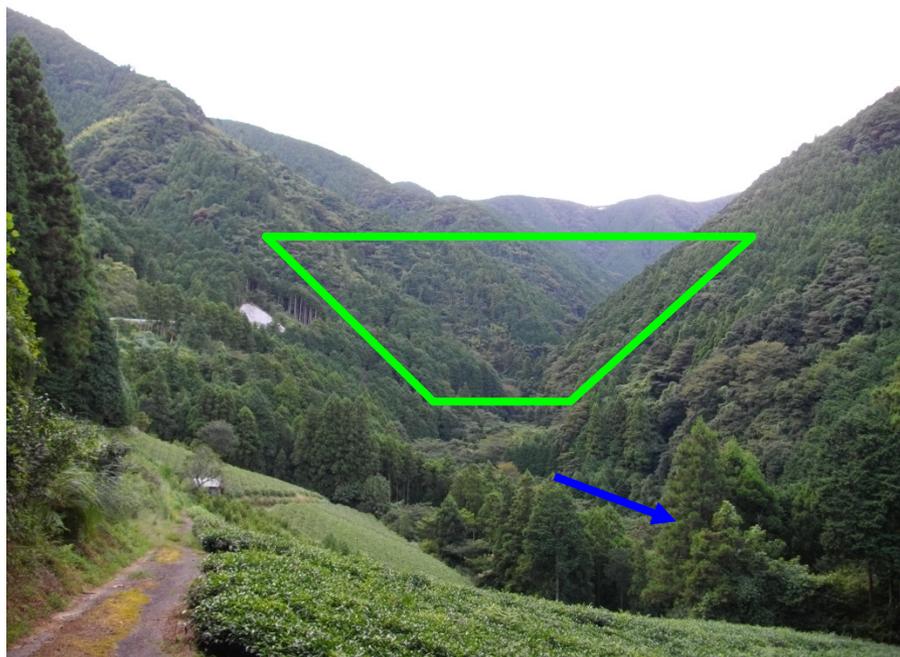
(上流部)

- 地形：上流部は、山地であり、40度程度の急斜面によりV字谷が形成されている。下流部は、川沿いに平地があり、住家や耕地に利用されている。

布沢川生活貯水池下流部から上流を望む

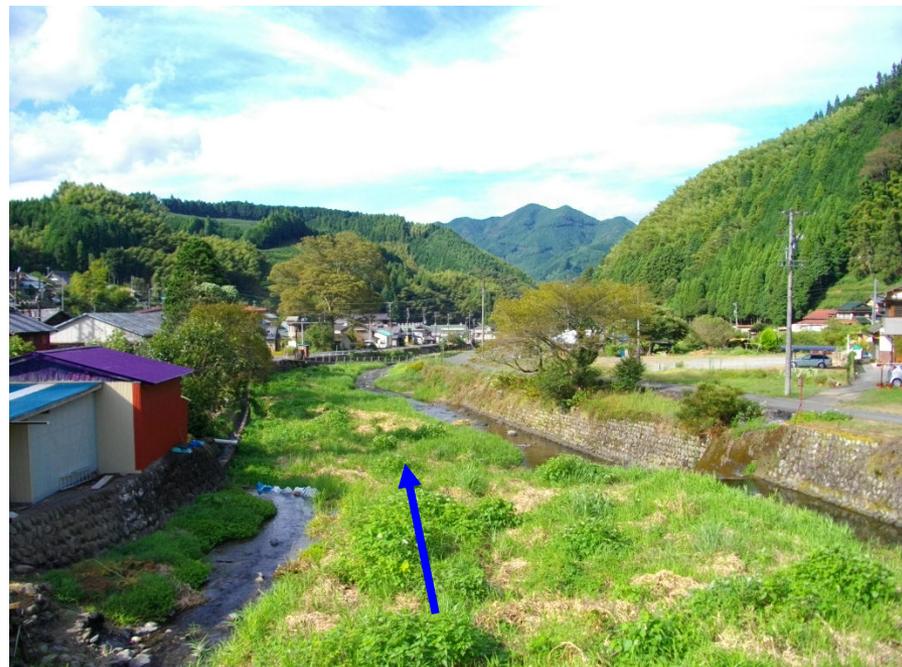
(下流部)

布沢橋から下流を望む

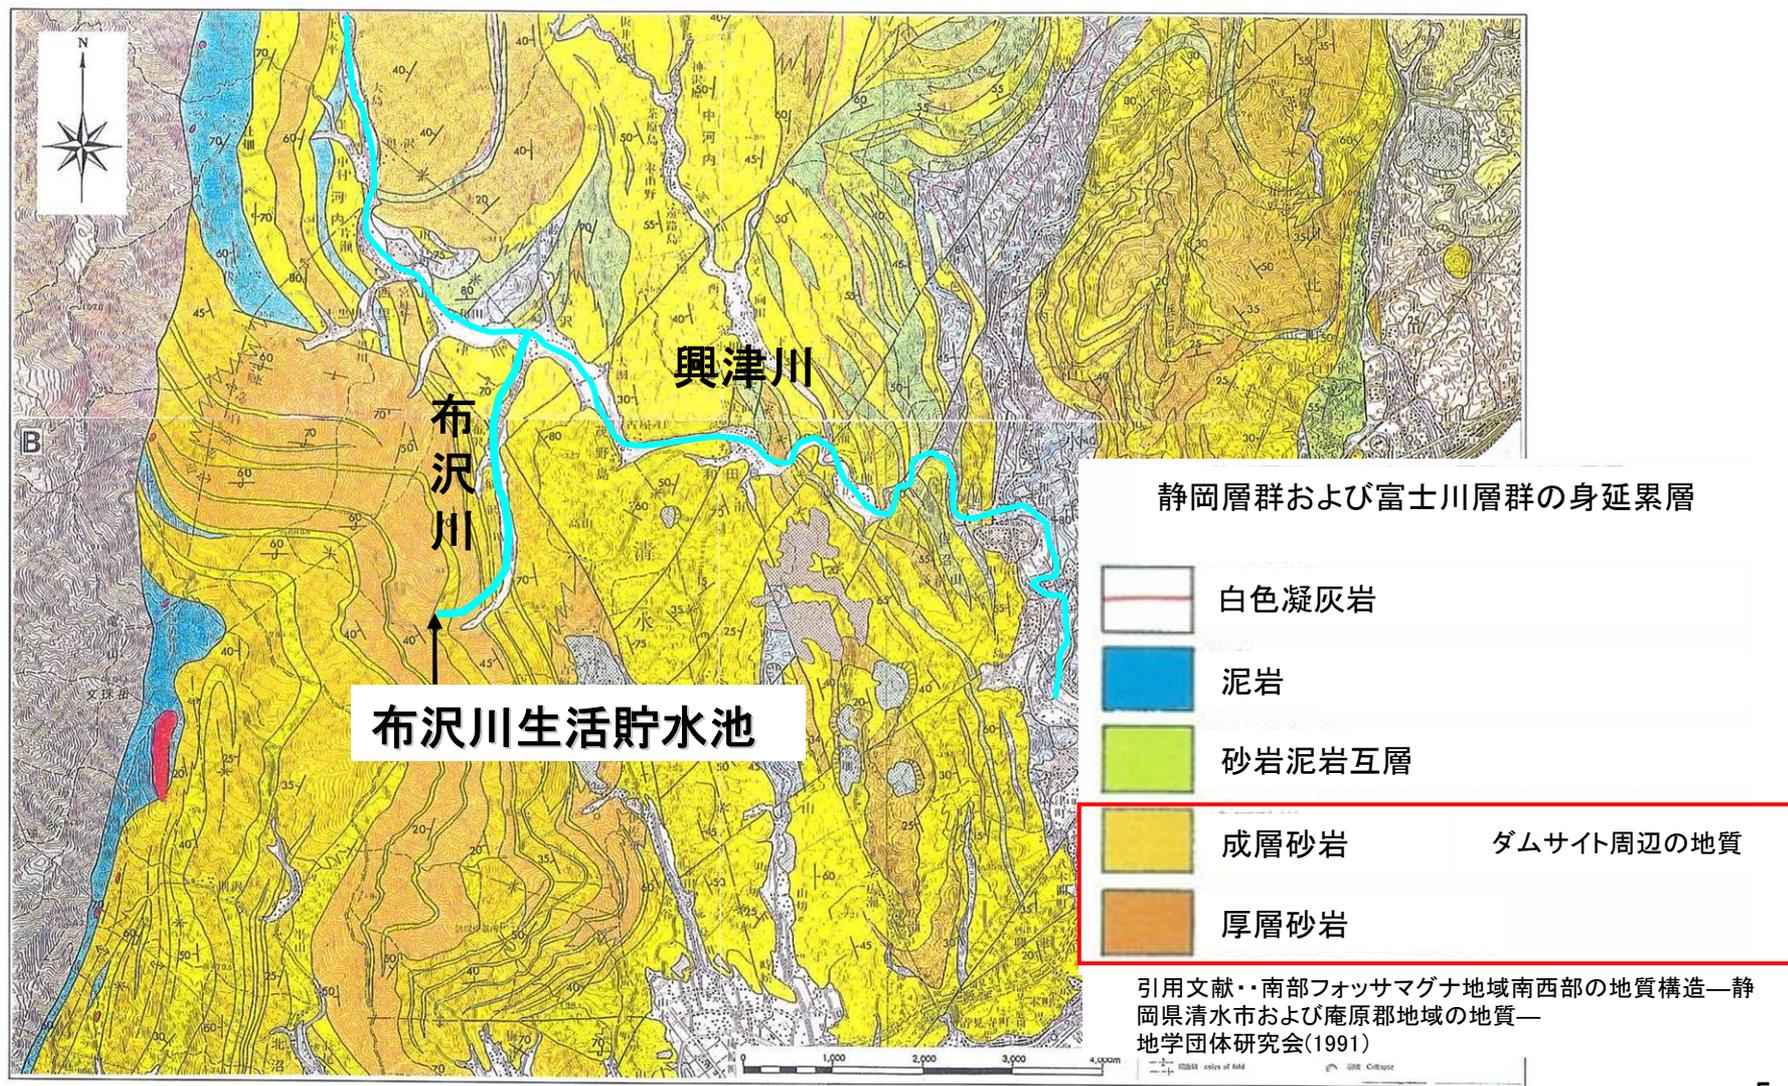
■地質：新第三紀中新世と第四紀更新世の堆積物が分布

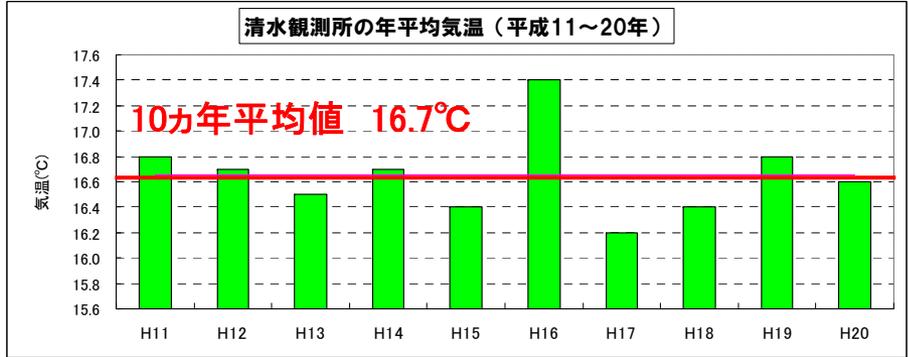
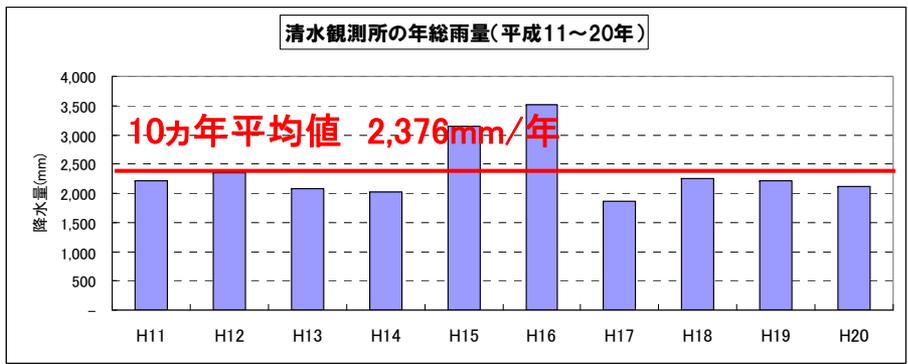
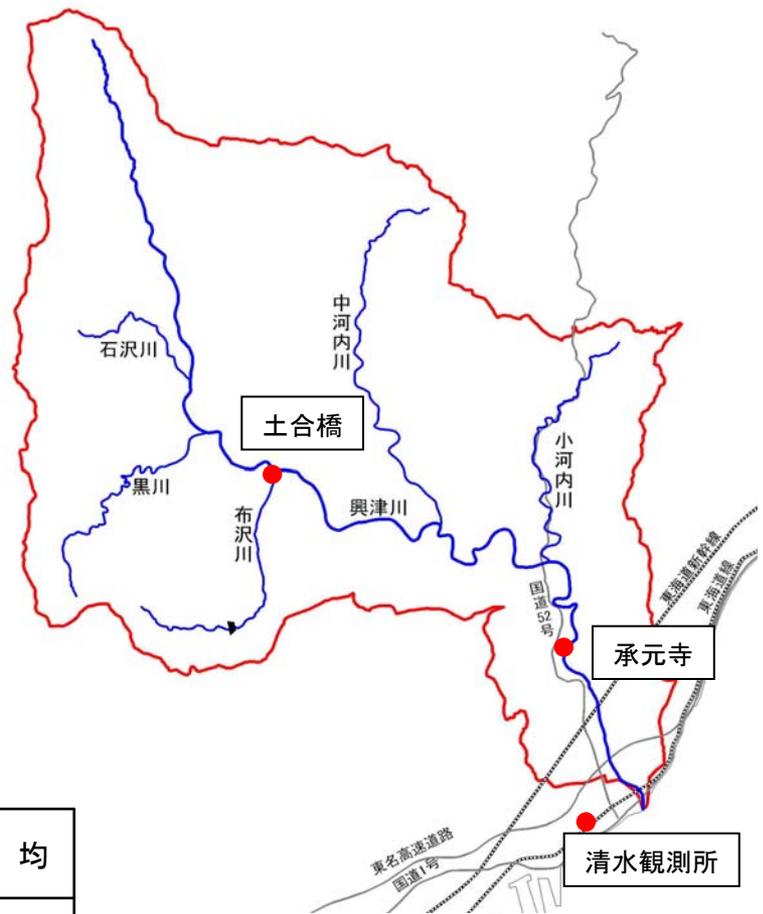
承元寺地点流況表 (平成11年-平成20年)

■年平均気温: 16.7°C、年平均総雨量: 2,376mm

■流量: 承元寺地点 (CA=112 km<sup>2</sup>) の湧水流量が1.19m<sup>3</sup>/s (1.06m<sup>3</sup>/s/100 km<sup>2</sup>)

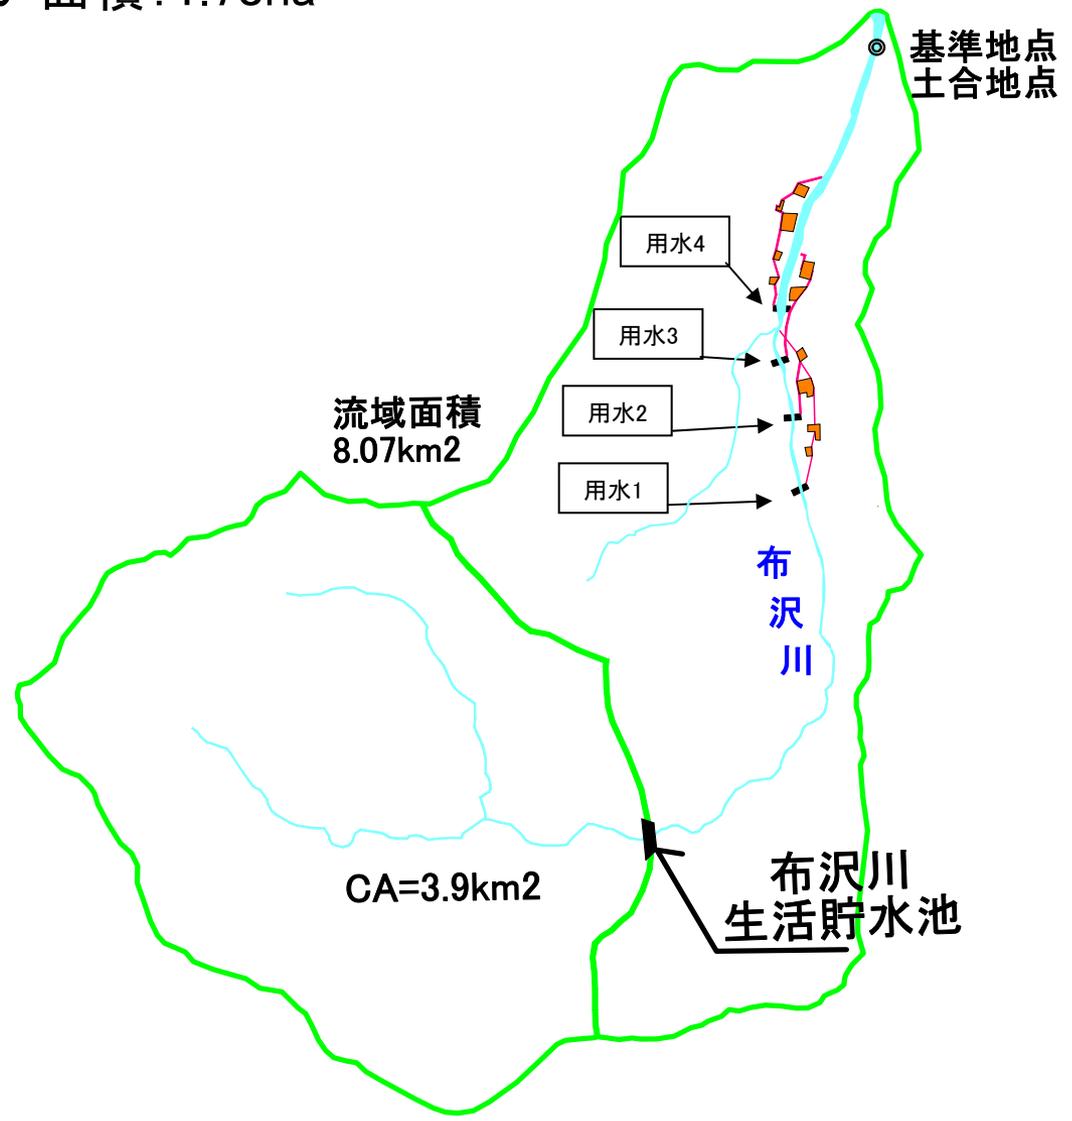
- 既得水利：4箇所で農業用水として利用
- かんがい面積：1.78ha

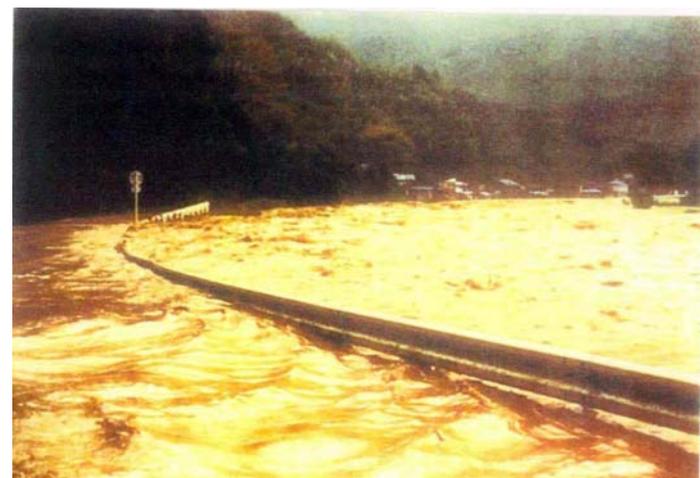
(参考) 昭和54年台風20号の出水状況  
布沢川合流点から4km下流の興津川高瀬付近

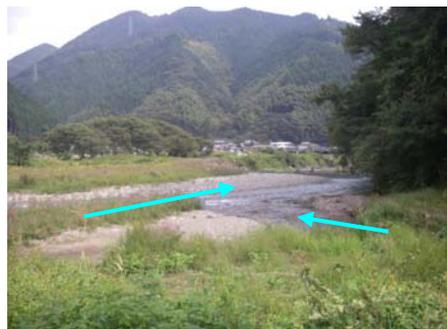
0.0k 興津川合流点

- 布沢川の河床勾配  
1/50~1/100と急勾配
- 砂防堰堤(2.5k地点)を含め  
落差工が複数存在

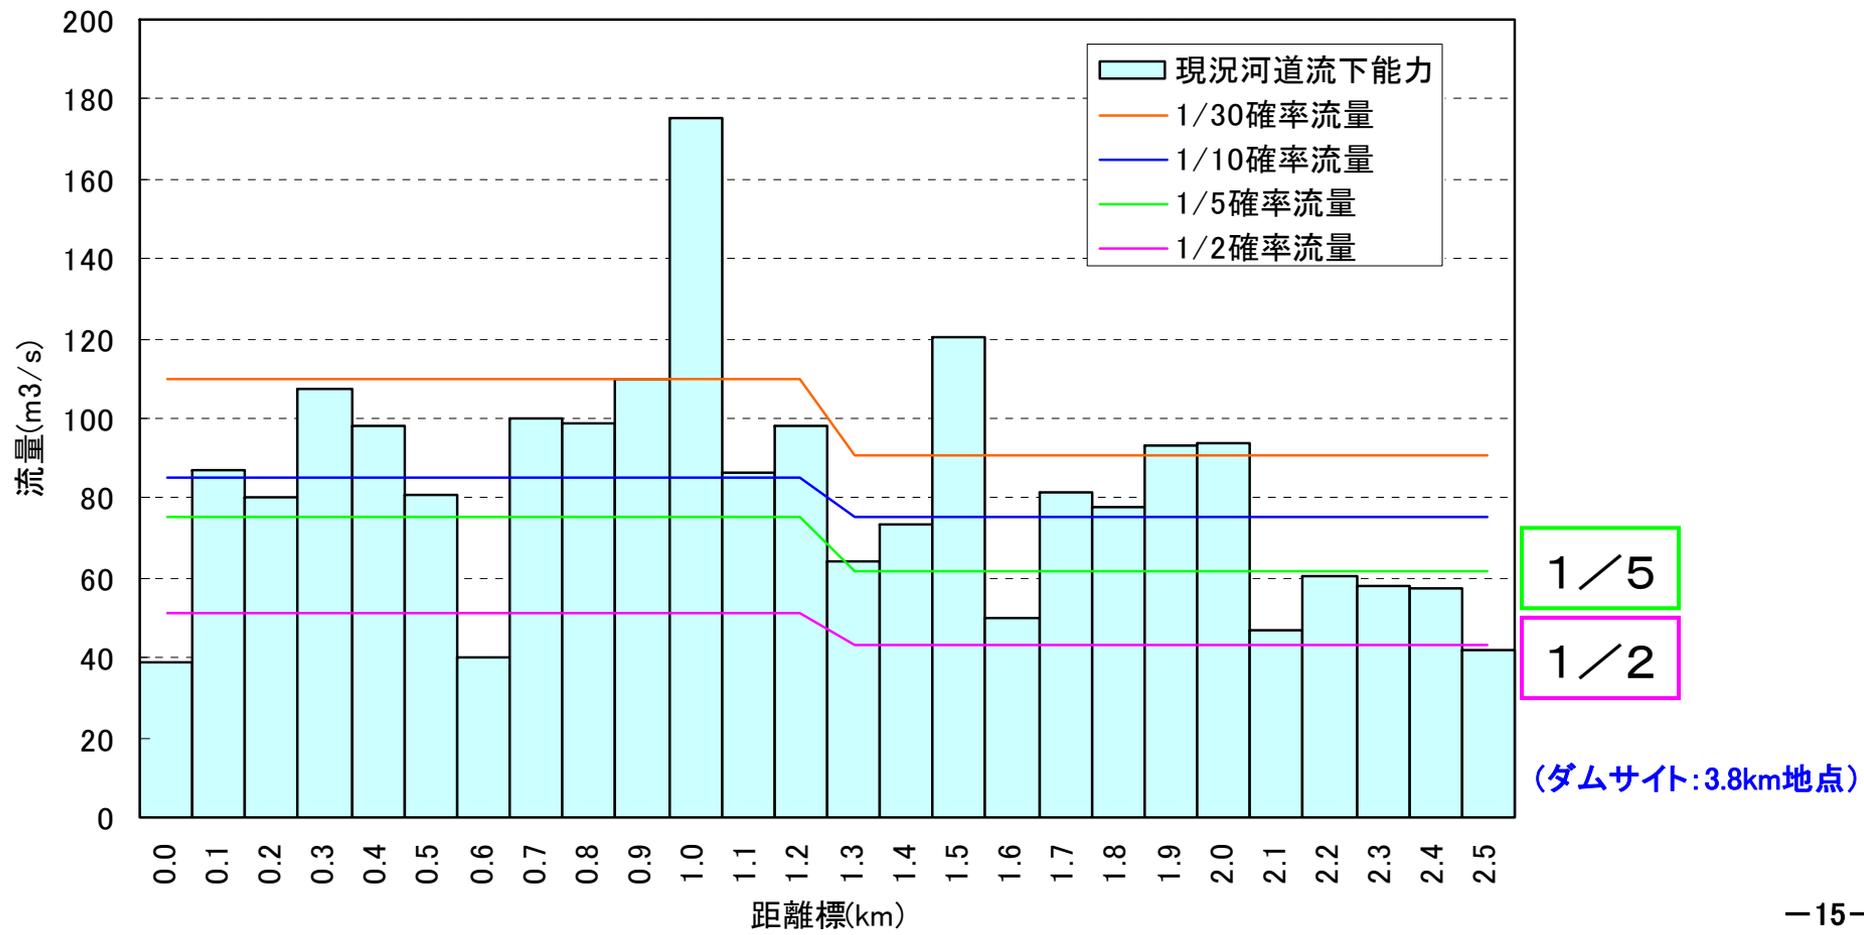
## 布沢川の流下能力

- 昭和27年から34年に相次いだ大水害を契機に護岸整備を実施
- 昭和37年度に災害復旧工事が完工
- 現況治水安全度は1/2未満と低い

※H9測量結果より流下能力を算出したもの

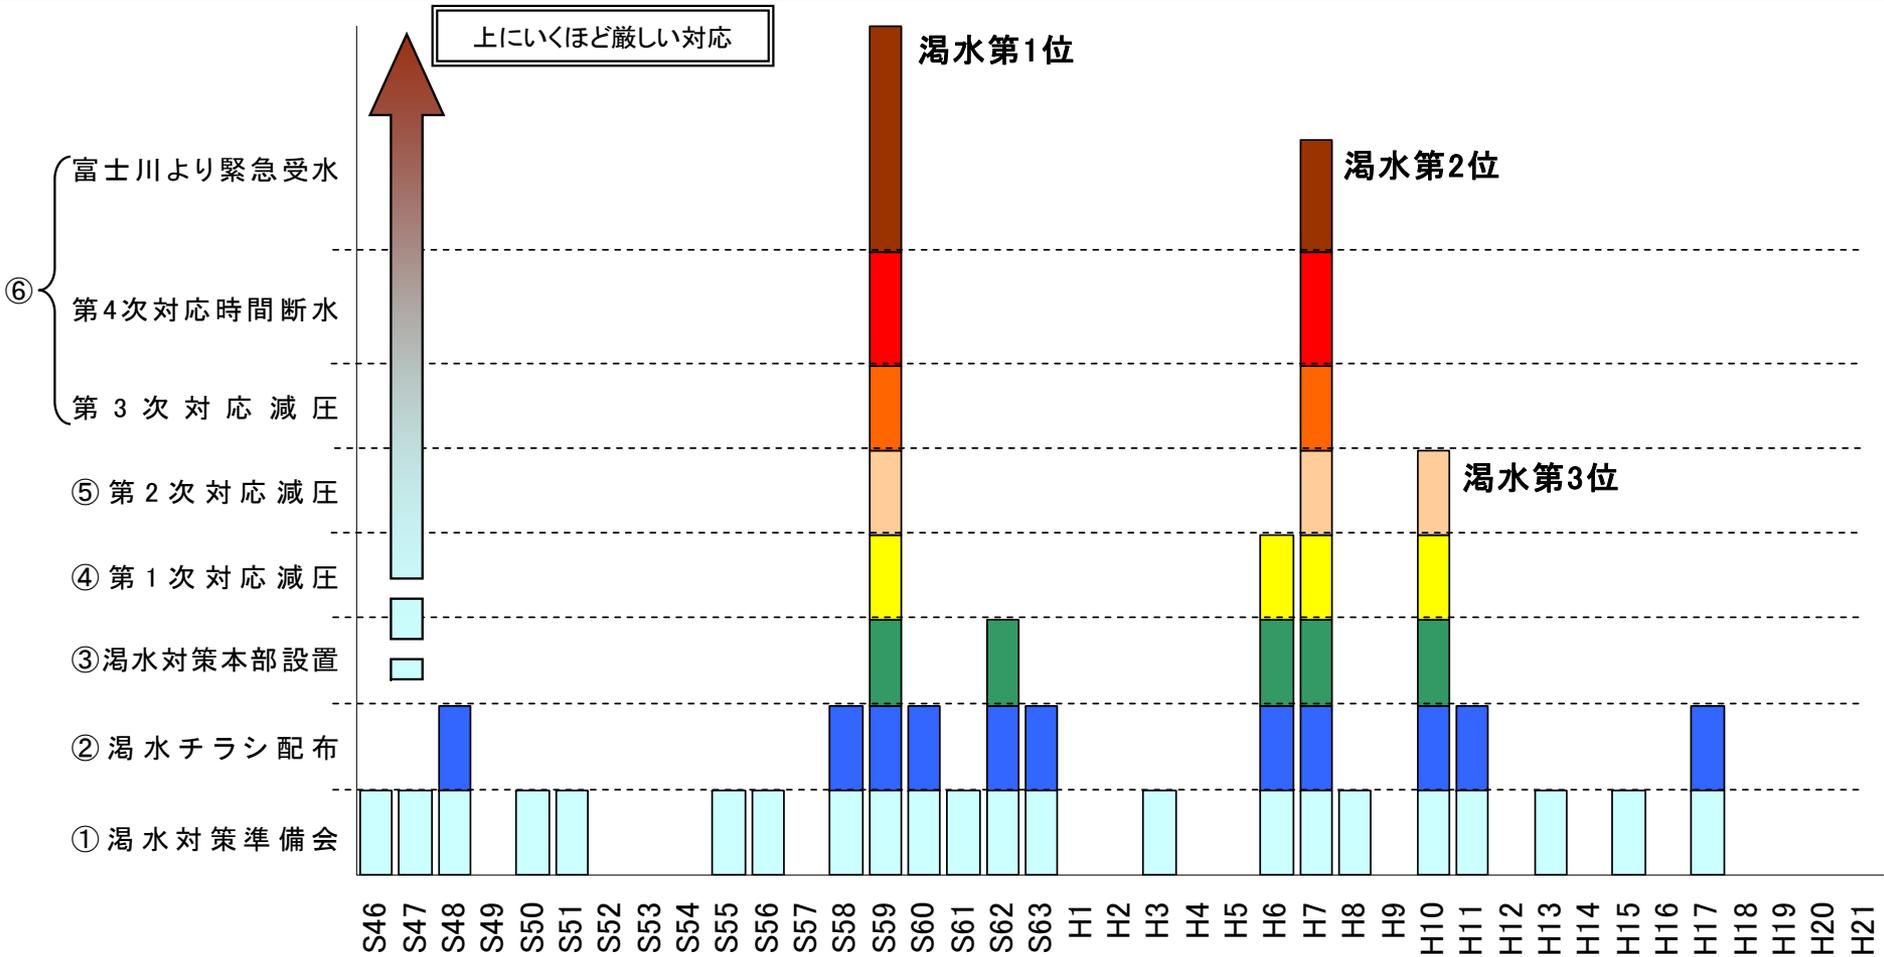
# ③近年の渇水対策の頻度（昭和46年～平成21年）

渇水における対応		当該回数
①	渇水対策準備会の開催	22期 (22/39=1回/1.8年)
②	渇水対策準備会・節水チラシ配布	11期 (11/39=1回/3.5年)
③	①+②+渇水対策本部の設置	5期 (5/39=1回/7.8年)
実被害	④ 第1次対応(減圧10%・節水率3%)	4期 (4/39=1回/9.8年)
	⑤ 第1、2次対応(減圧20%・節水率4%)	3期 (3/39=1回/13年)
	⑥ 富士川より緊急受水(東駿河湾工業用水)	2期 (2/39=1回/20年)

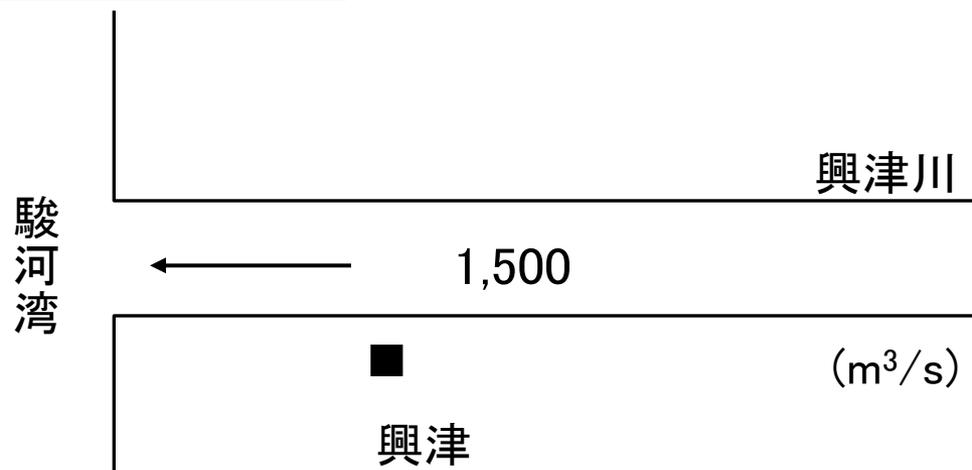
#### 計画高水流量図

河川名	基準地点	基本高水のピーク流量	河道への配分流量
興津川	興津	1,500	1,500

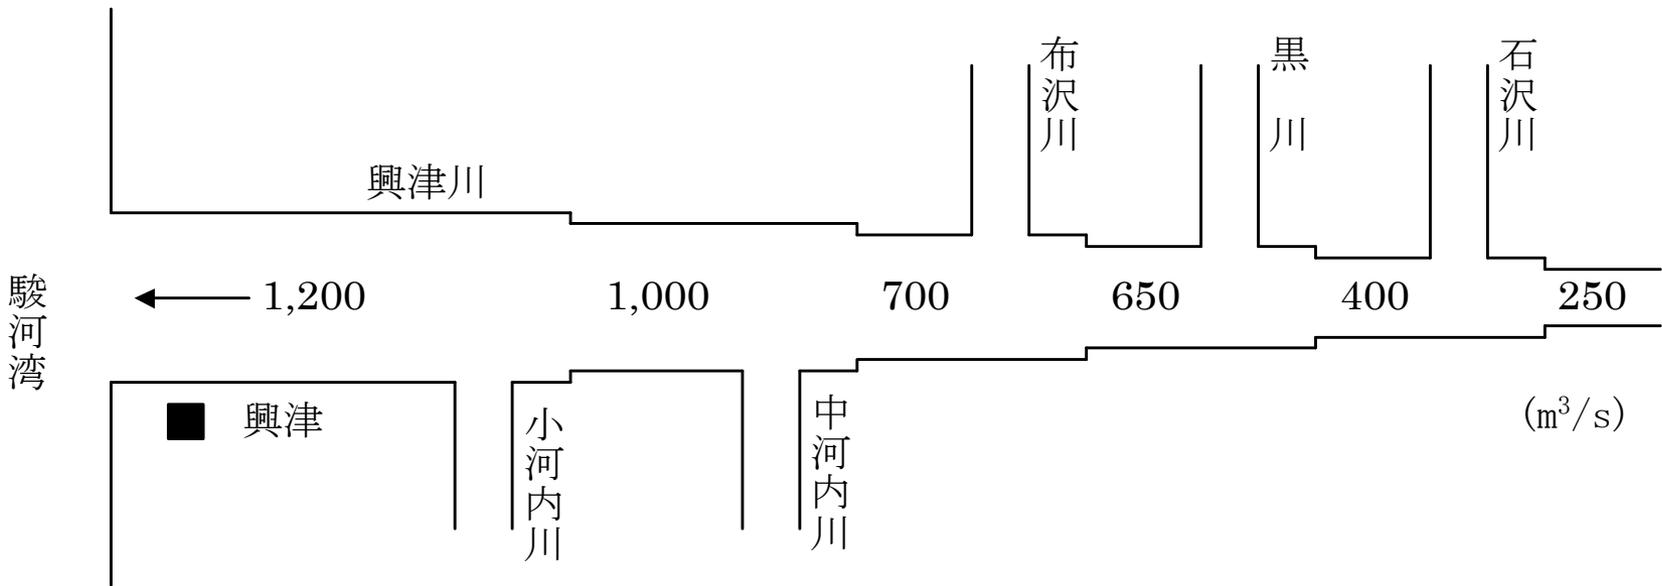
計画高水流量図

- 策定年:平成14年6月(平成21年4月一部変更)
- 対象期間:平成14年から概ね15年
- 整備目標:概ね10年に1回発生する洪水に対して、人家への被害の発生防止  
(興津川・布沢川)

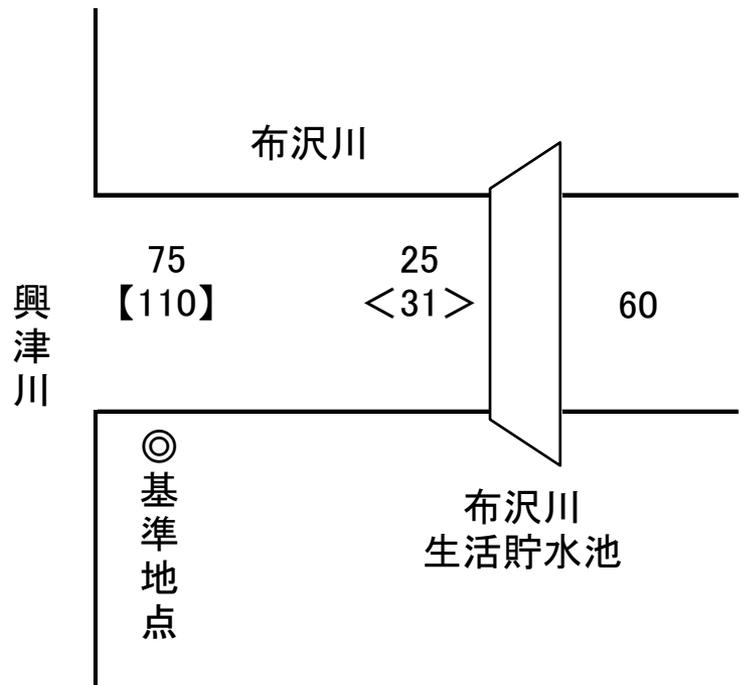
## 基本高水ピーク流量

- 河川整備計画における布沢川の治水目標は1/10確率であるが、ダムは段階的に貯水容量を大きくするような整備が困難であることから、長期的な治水目標に必要な規模で整備する。
- 長期的な治水目標: 1/30確率
- 計画雨量: 318mm/日
- 基本高水ピーク流量: ダム地点60m<sup>3</sup>/s、基準地点110m<sup>3</sup>/s
- 治水対策: 河道改修方式と比較して経済的に有利なダムによる治水対策※を採用  
(※ダムによる洪水調節と河川改修を併用)

単位 : m<sup>3</sup>/s  
裸字 : ダム調節後流量  
【 】 : ダム調節前流量  
< > : 最大放流量

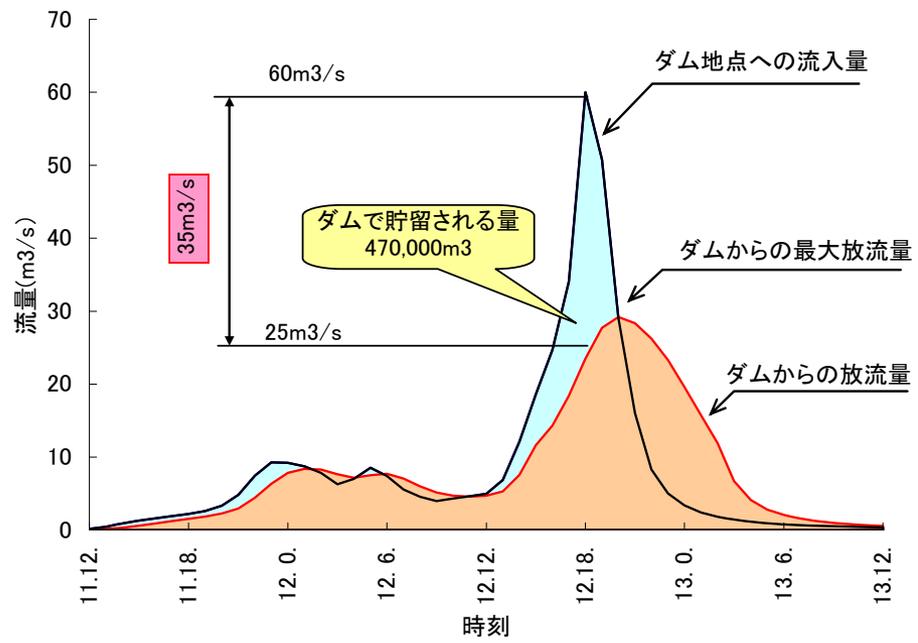
## ダム地点

- ダム地点において $60\text{m}^3/\text{s}$ のうち $35\text{m}^3/\text{s}$ を調節
- 基準地点基本高水ピーク流量 $110\text{m}^3/\text{s}$ を $75\text{m}^3/\text{s}$ に低減
- 洪水調節容量:  $470,000\text{m}^3$

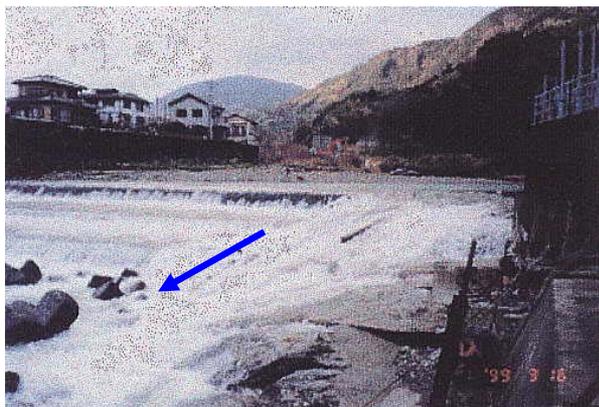
(通常時流況)

承元寺取水堰の状況

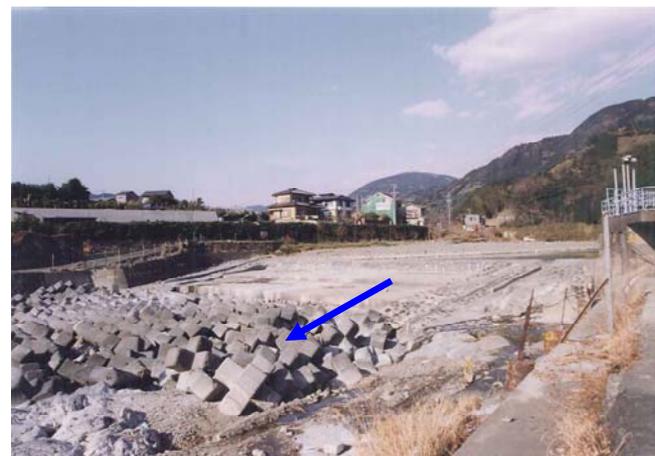
(渇水時流況)

平成11年2月

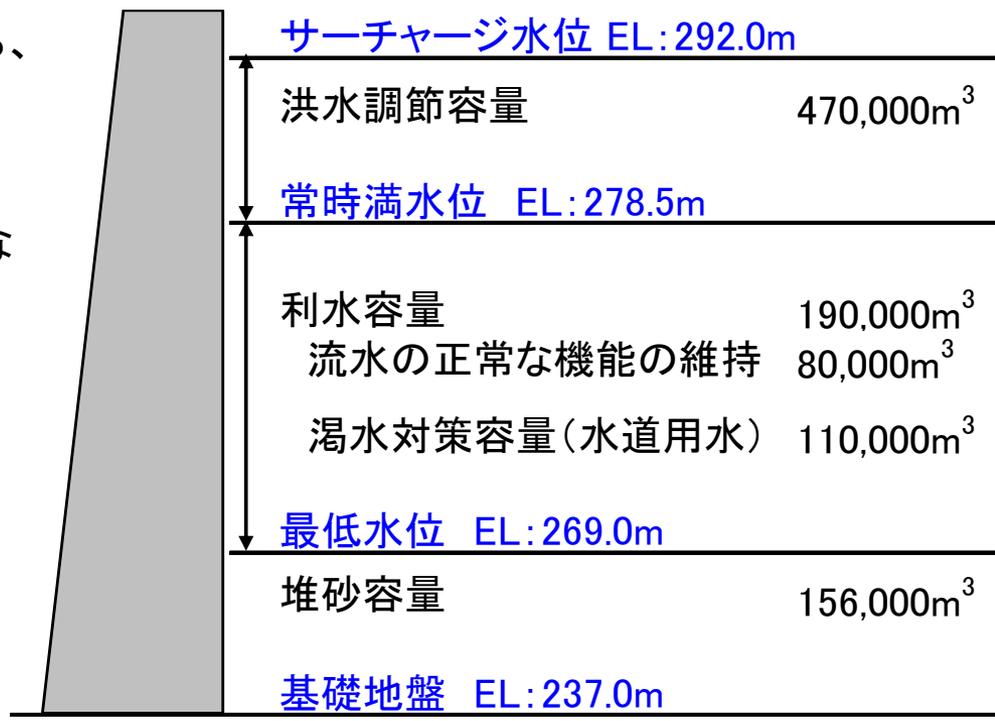
- 形式: 重力式コンクリートダム
- 高さ: 59.5m
- 総貯水容量: 816,000m<sup>3</sup>
- 有効貯水容量: 660,000m<sup>3</sup>

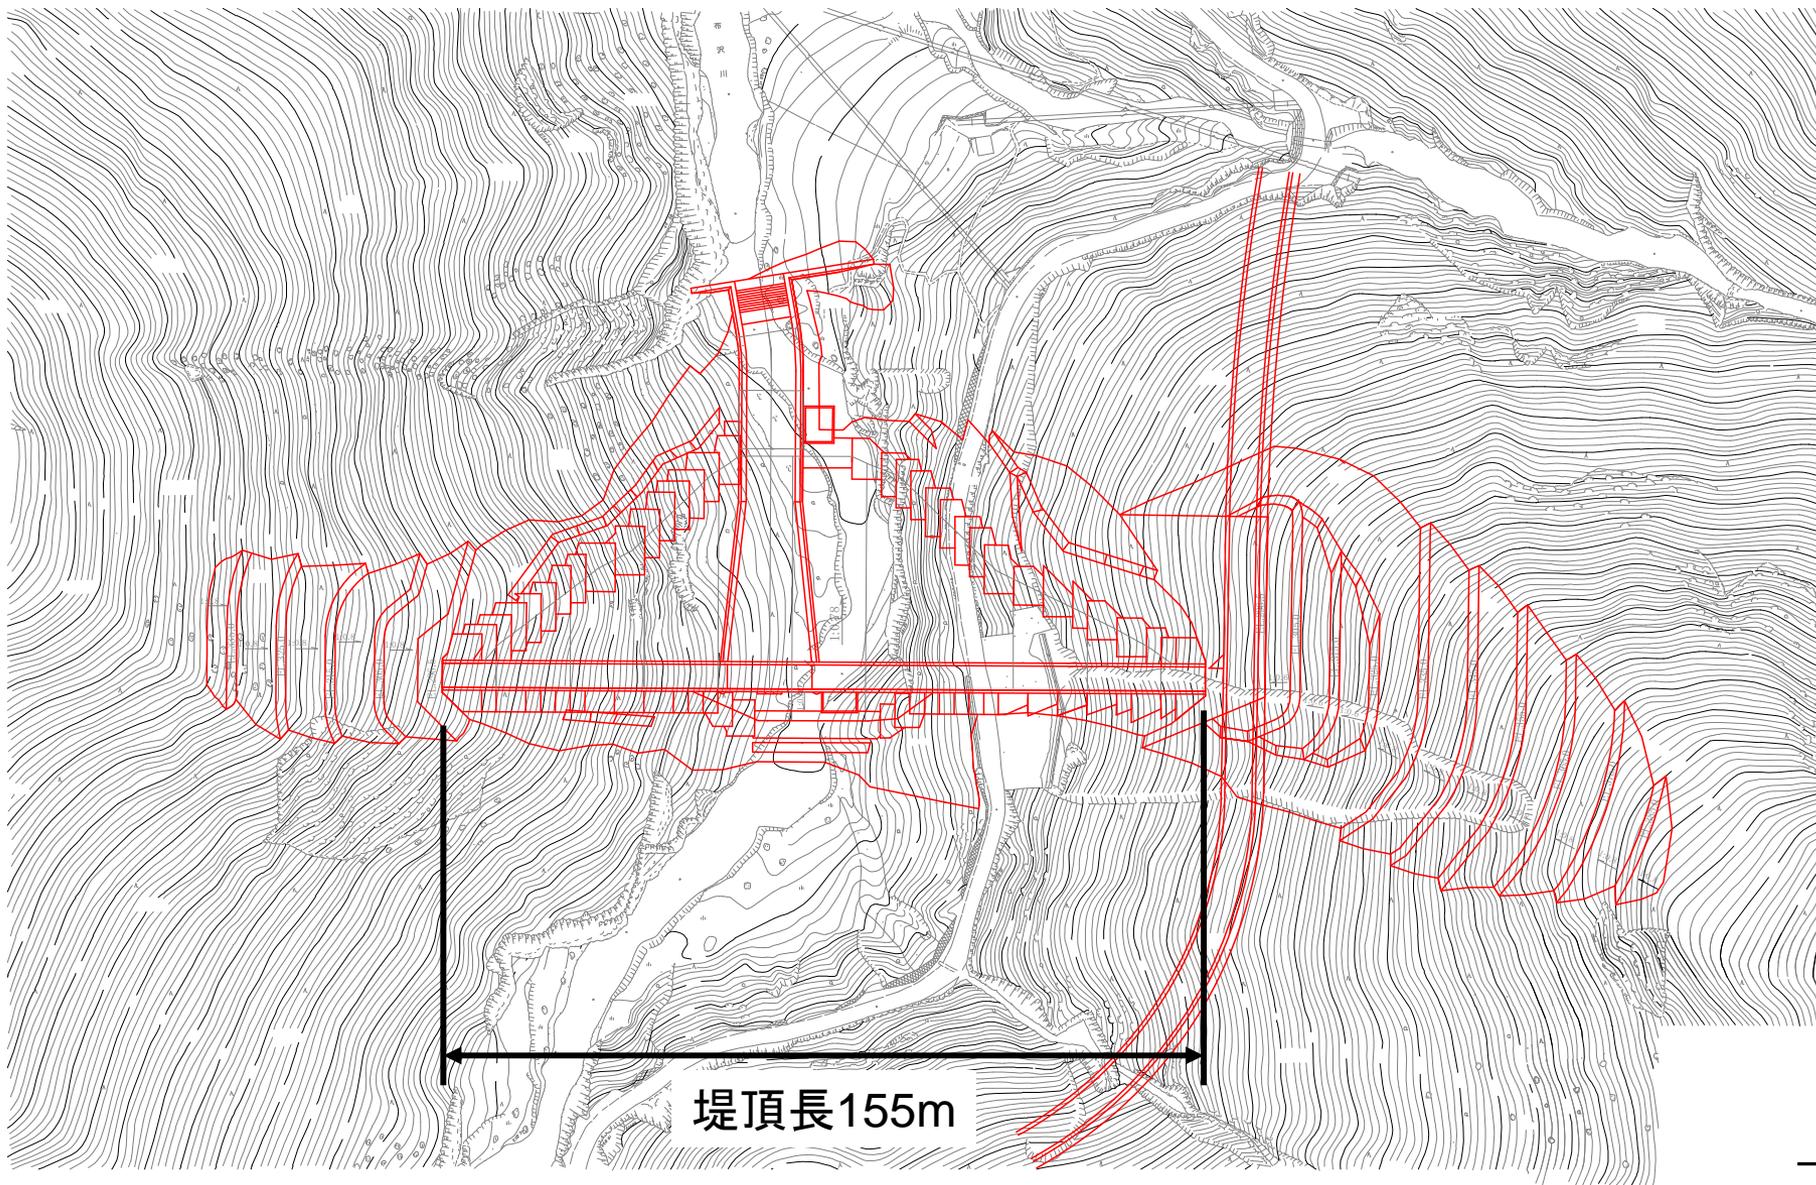
## ダム下流図面 (概略設計)

# ①ダム概要(平面図)

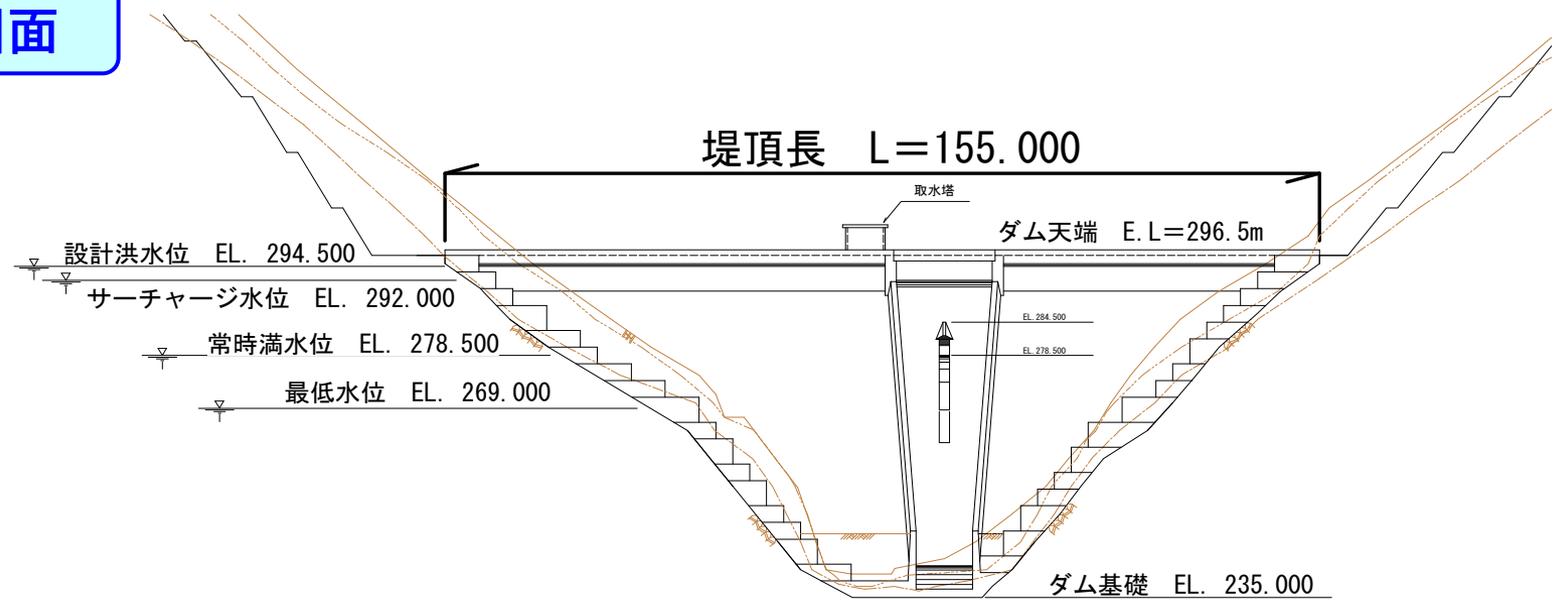
## ダム下流図面

# ①ダム概要(下流面図・標準断面図)

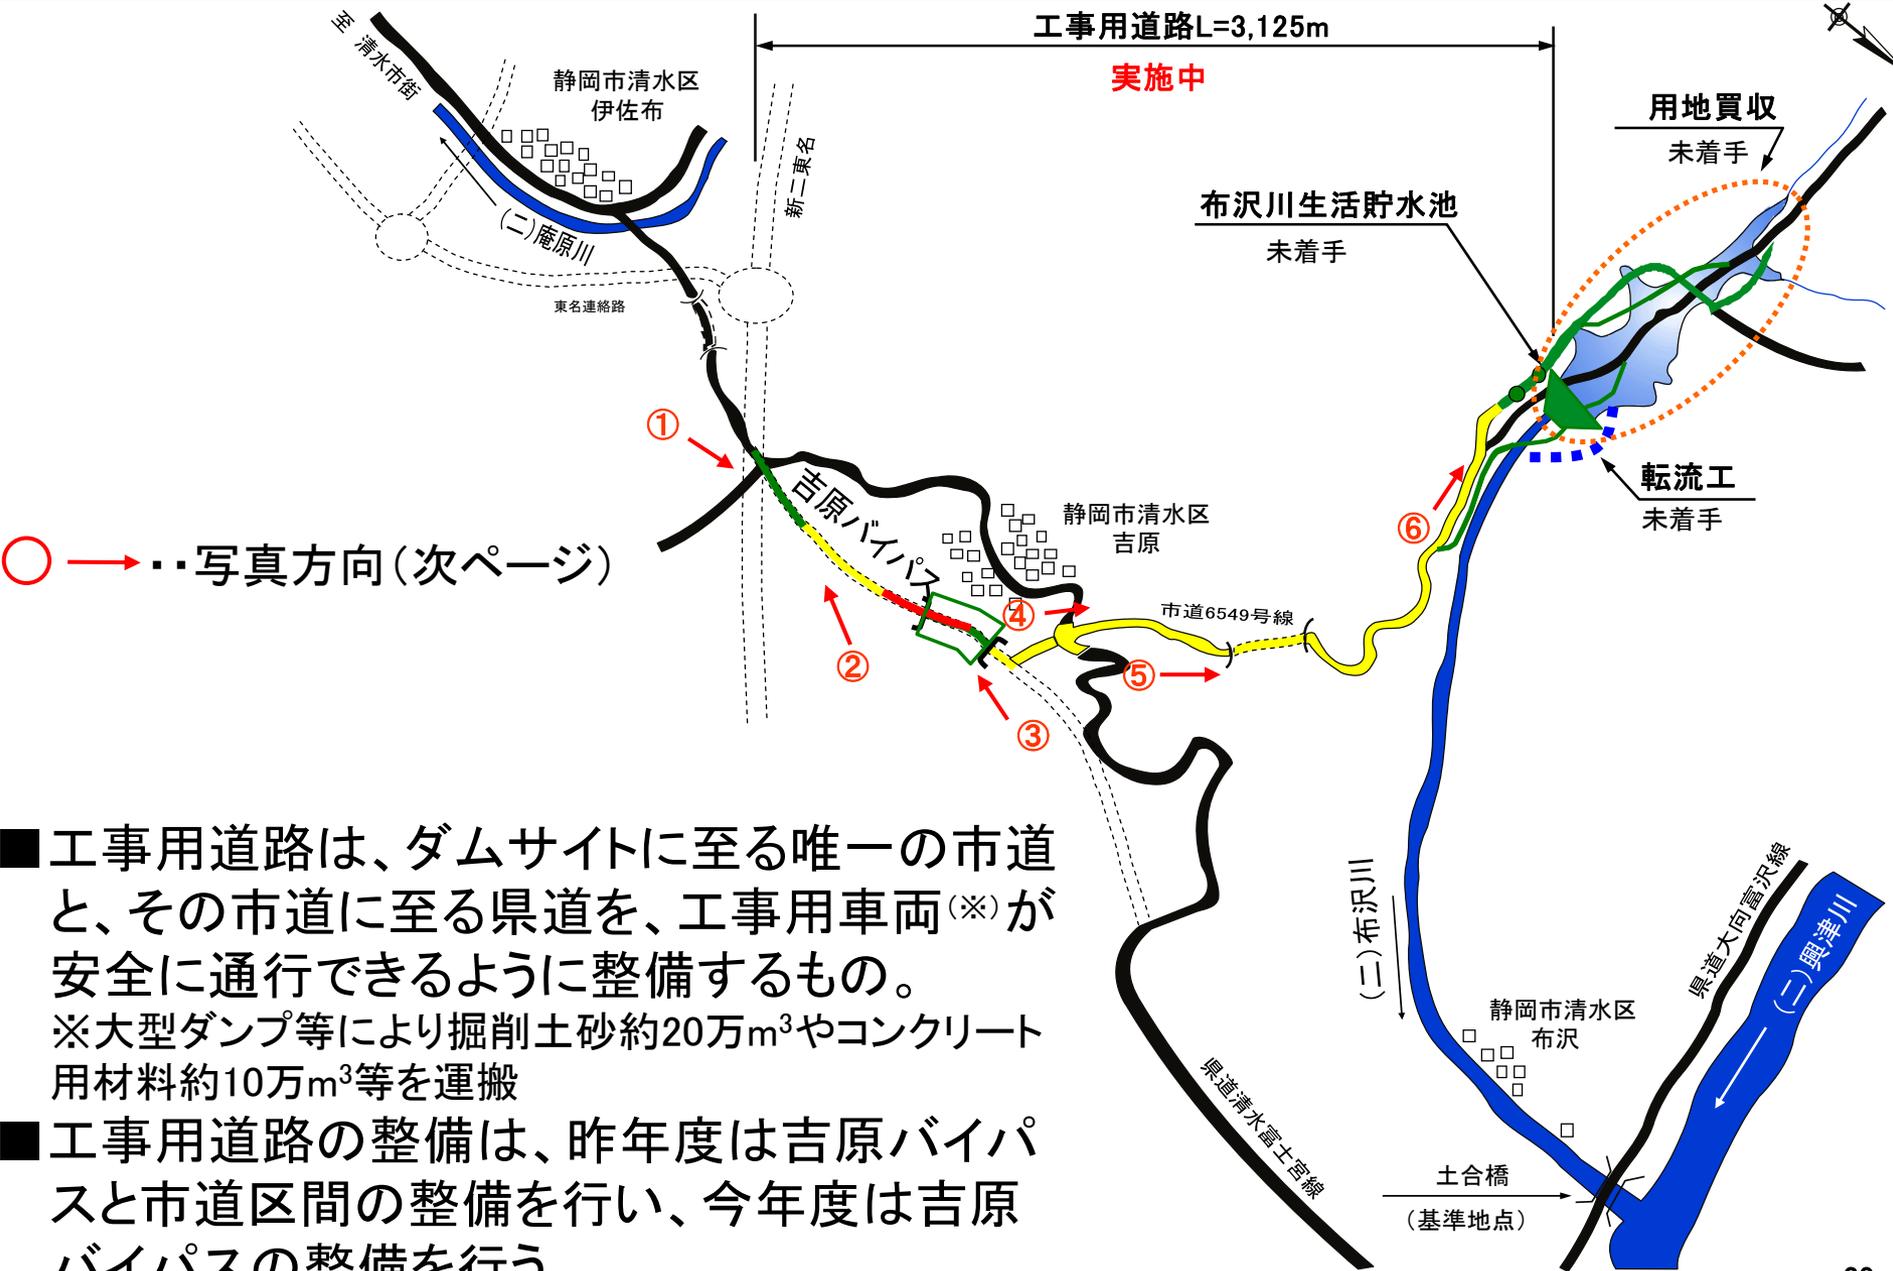
■ 工事用道路は、ダムサイトに至る唯一の市道と、その市道に至る県道を、工事用車両(※)が安全に通行できるように整備するもの。

※大型ダンプ等により掘削土砂約20万m<sup>3</sup>やコンクリート用材料約10万m<sup>3</sup>等を運搬

■ 工事用道路の整備は、昨年度は吉原バイパスと市道区間の整備を行い、今年度は吉原バイパスの整備を行う。

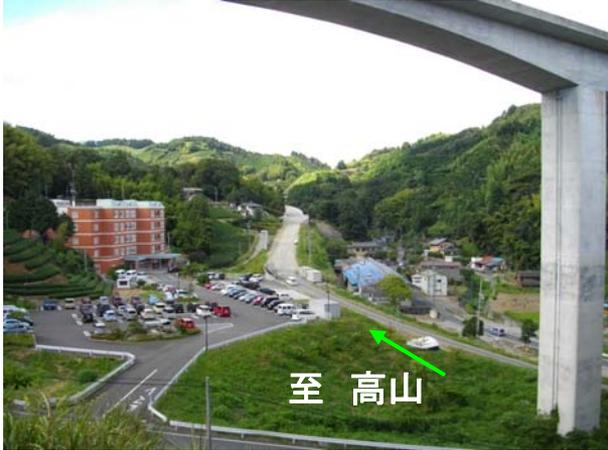
①起点部から望む

## 工事用道路(吉原バイパス)

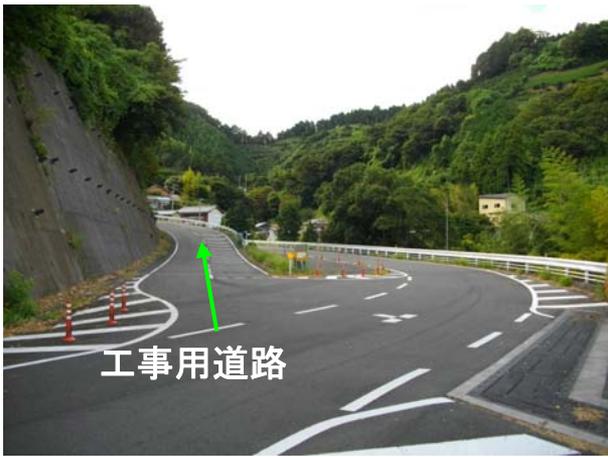
④起点部から望む

## 工事用道路(市道区間)
