議題 - 2

河川の現状と課題

1. 治水に関する現状と課題

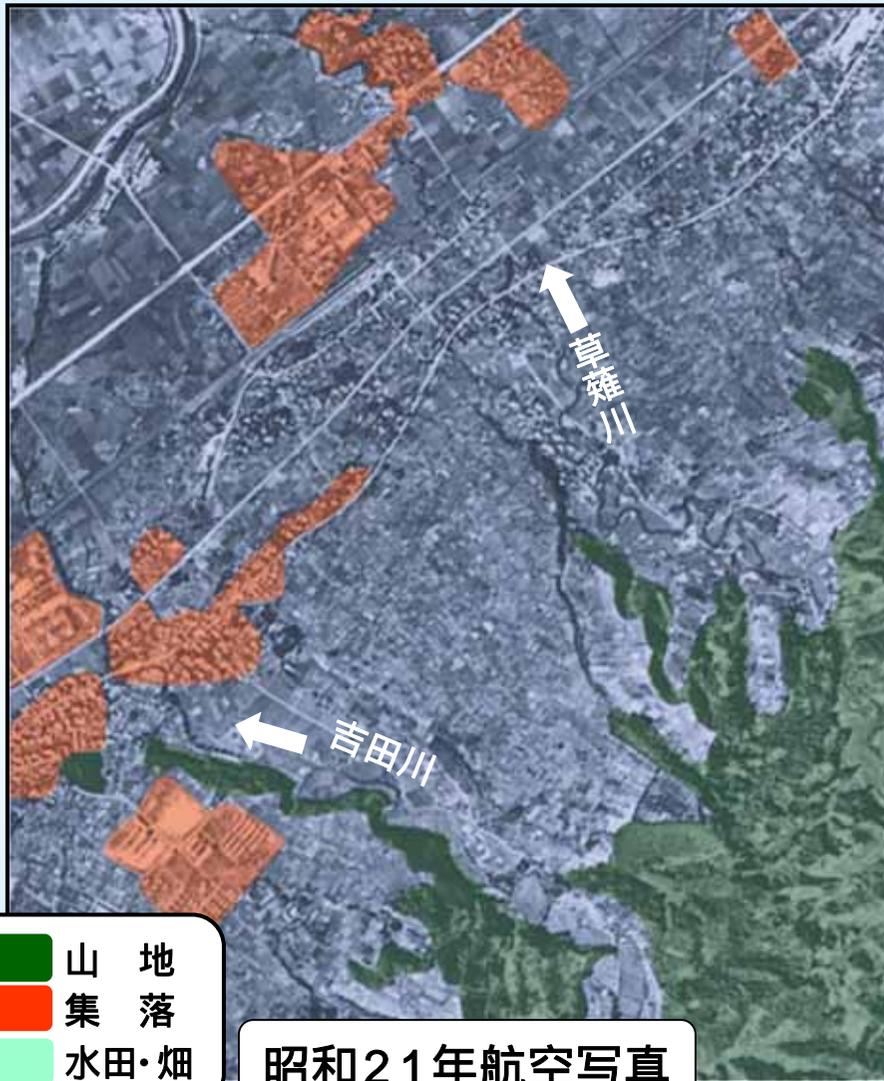
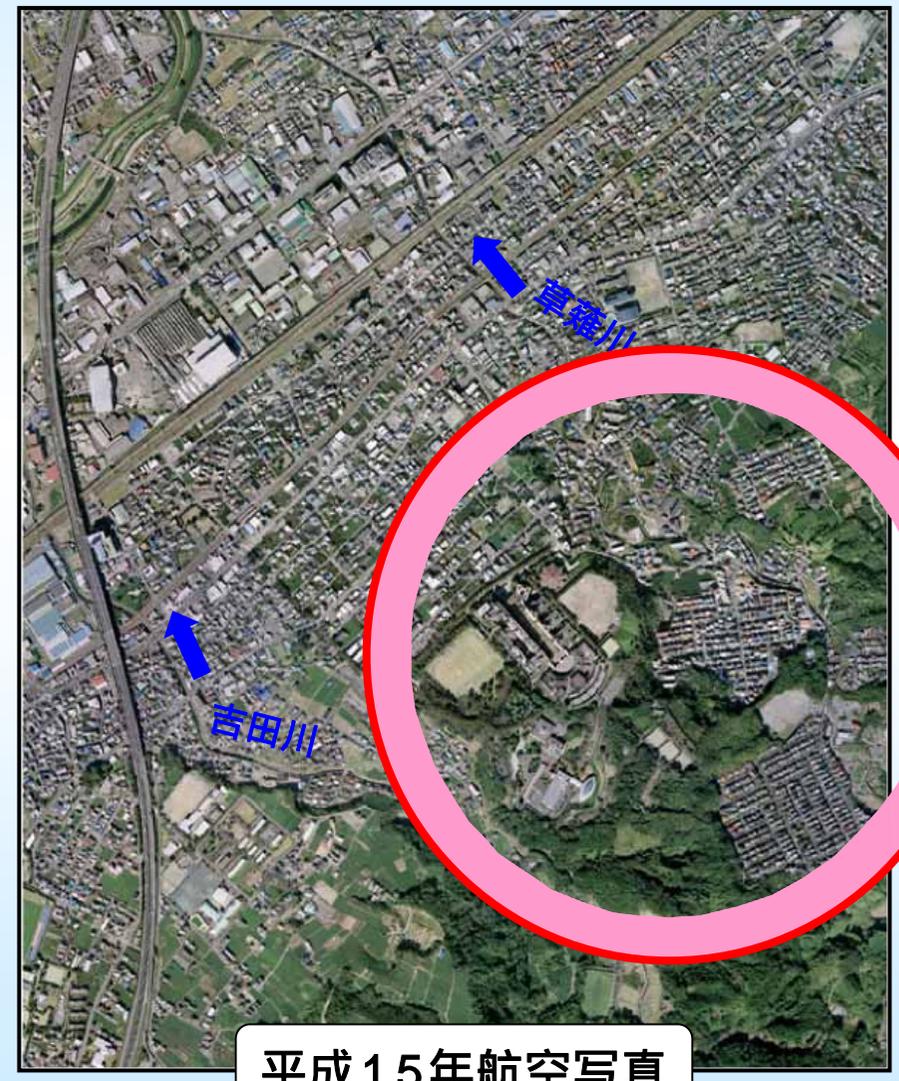
平成15年航空写真

巴川流域は、平地部の耕作地が減少し、そのほとんどが市街化し、山までへ開発が広がっています。資産も増大しています。

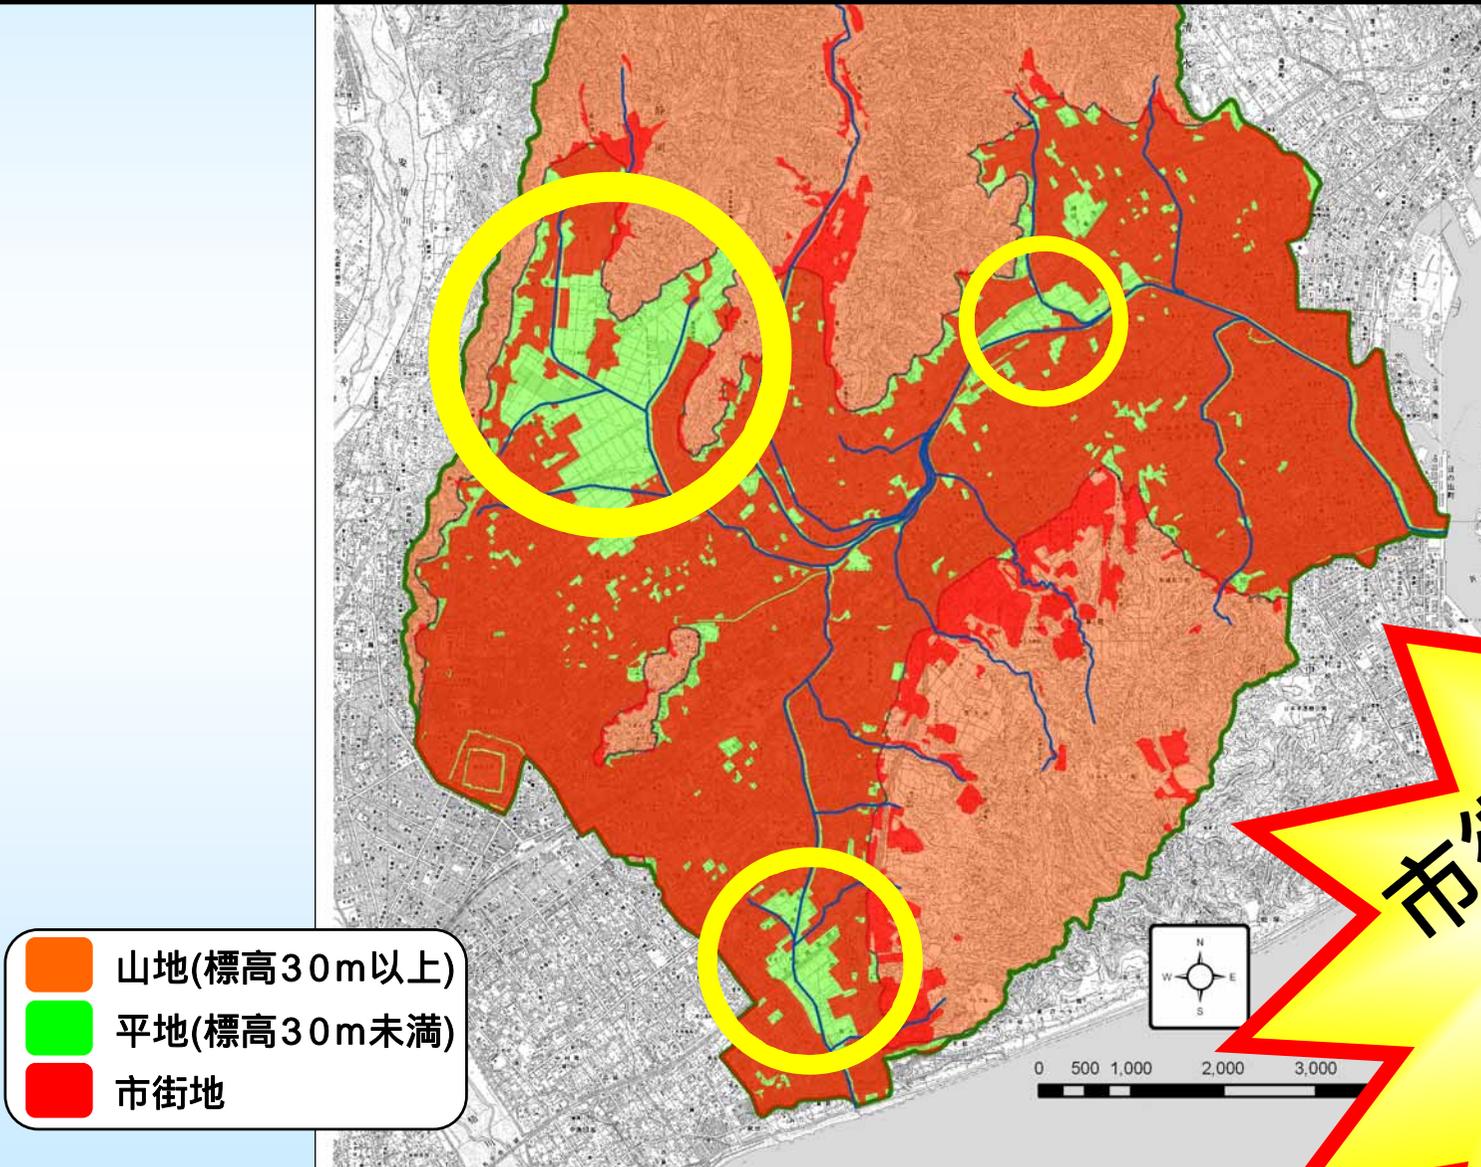
市街化率
50%

巴川流域は、平地部の耕作地が減少し、そのほとんどが市街化し、山までへ開発が広がっています。資産も増大しています。

巴川流域が抱える
人口:約35万人
資産額:約4.5兆円

- 山地(標高30m以上)
- 平地(標高30m未満)
- 市街地

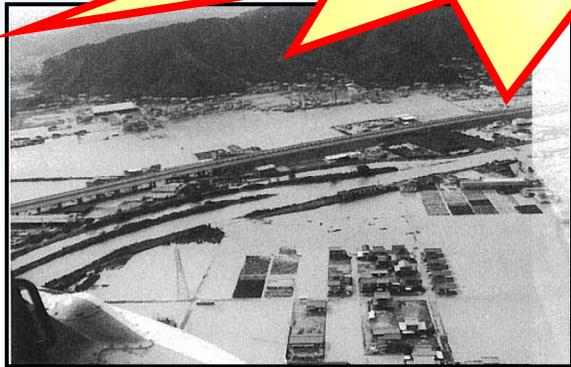
巴川・長尾川・継川合流点

七夕豪雨(昭和49年7月)で、未曾有の浸水被害が発生しました。

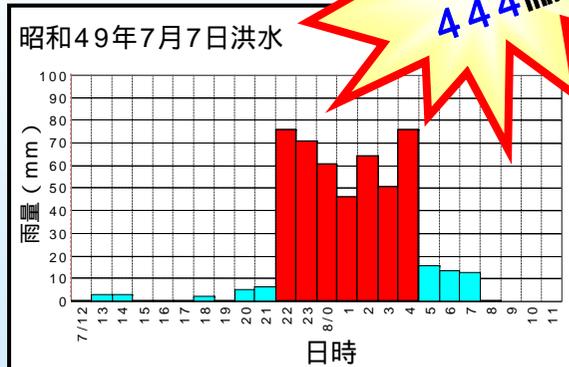
総雨量：508 mm
最大雨量：84.5 mm / 60分

7時間で
444mm

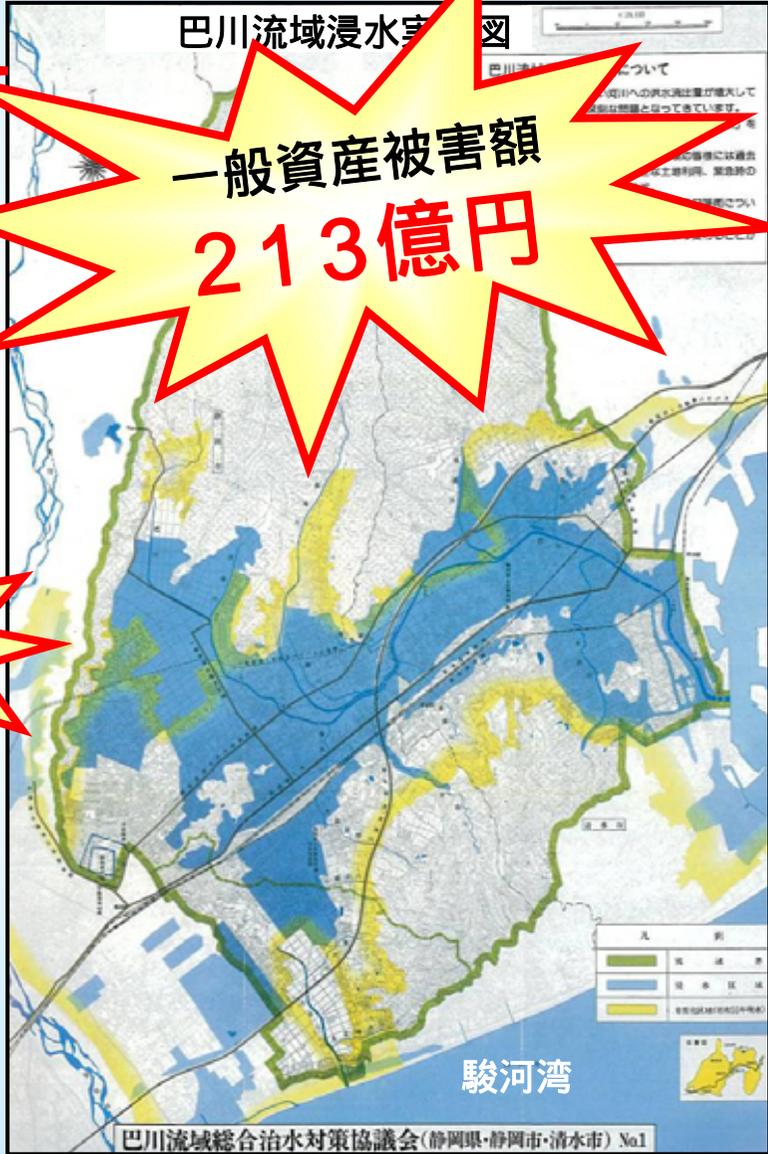
七夕豪雨(昭和49年7月)の浸水範囲は、明治時代には、ほとんどが水田でしたが、現在は、開発され、高度な土地利用がされています。

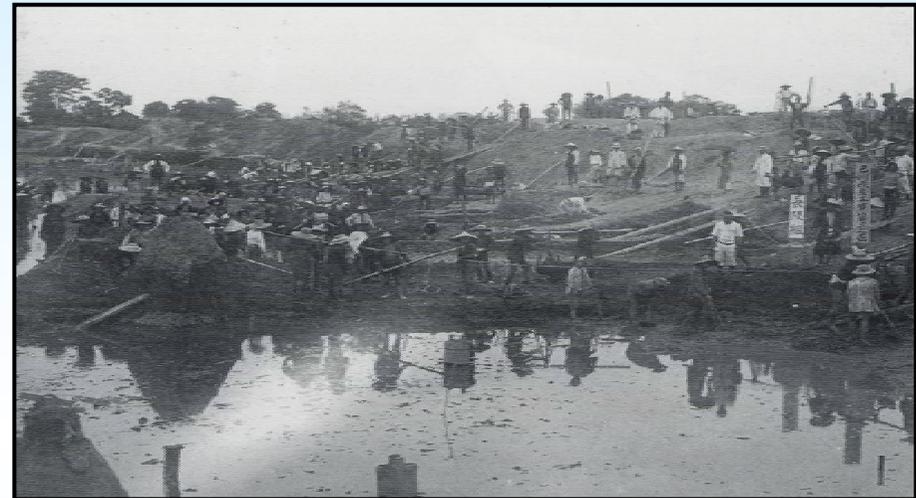
巴川の改修状況（明治43年）

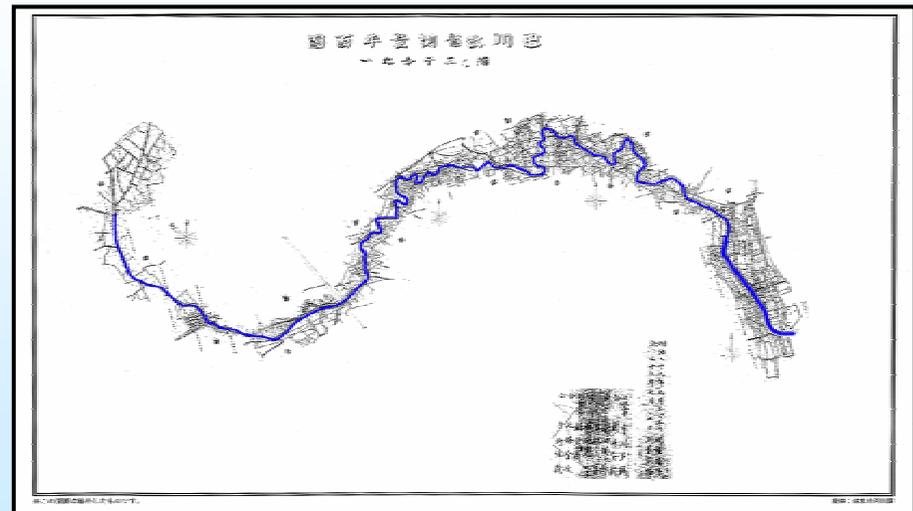
巴川改修測量平面図（明治40年改修）

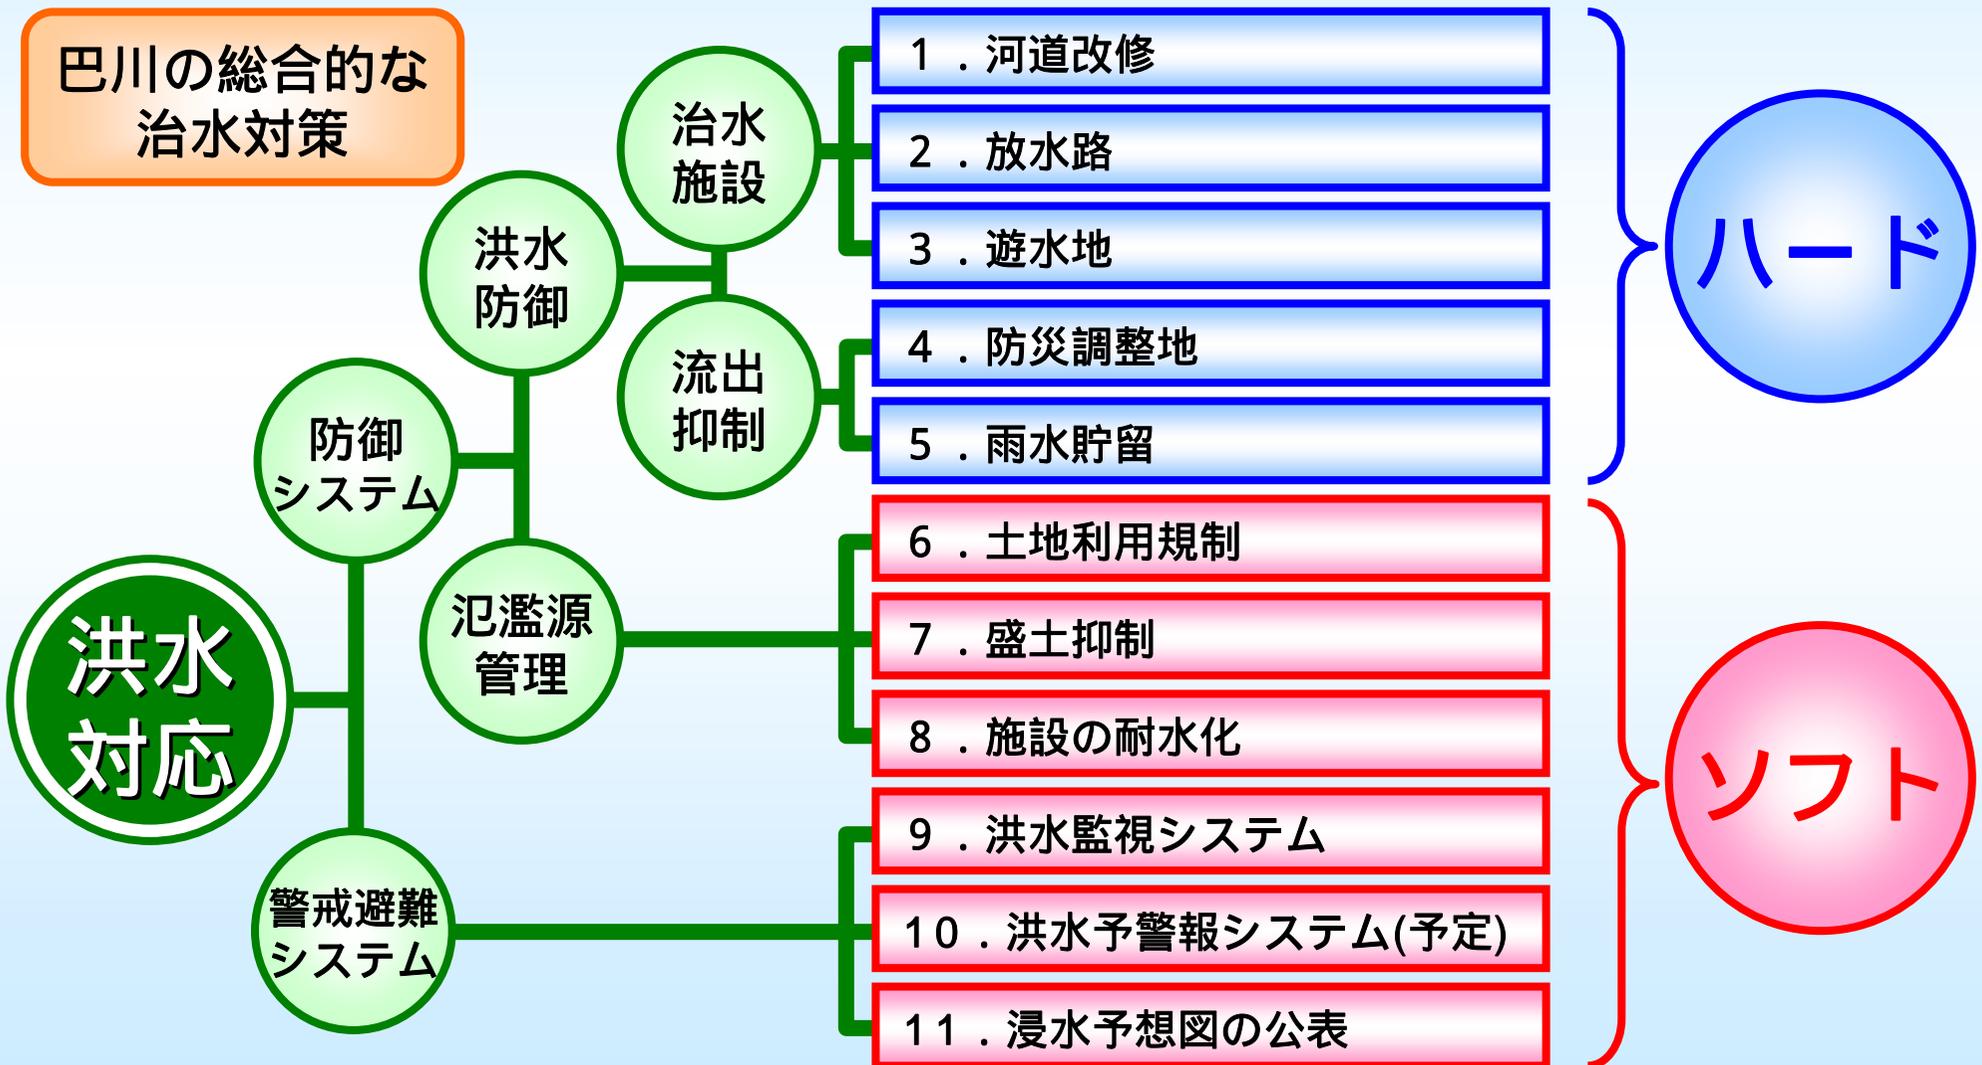
七夕豪雨での未曾有の浸水被害をうけ、抜本的な治水対策の機運が高まり、昭和54年から治水対策はハード面とソフト面の総合的な整備を行っています。
