第5回
巴川遊水地第4工区浄化対策
フォローアップ委員会

委員会資料

平成31年3月18日
静岡県 静岡土木事務所

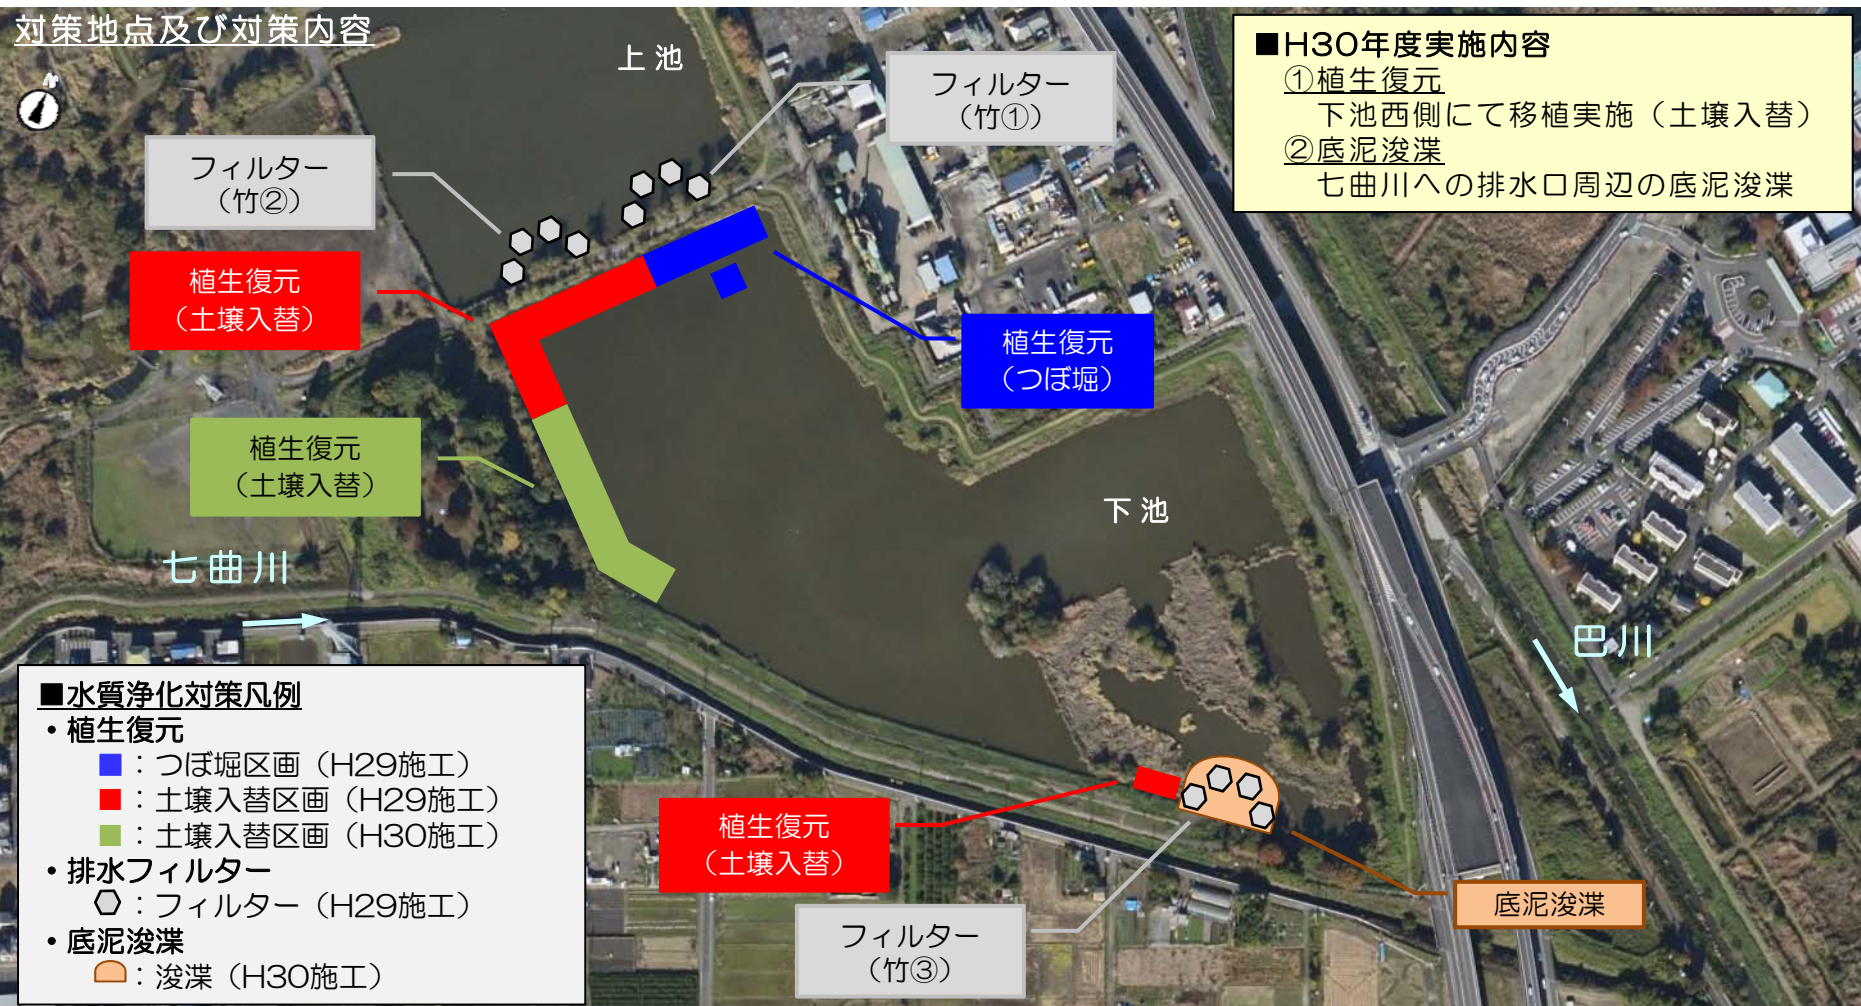
対策地点及び対策内容

短期対策：排水フィルター（H29実施）

⇒排水フィルターを施工し、第4工区から流出する湖沼水をフィルタリング（濾過）して排水

長期対策：植生復元（H29・H30実施）

⇒ヨシ等の復元による風波の低減と土粒子・植物プランクトンの巻き上がり抑制

⇒遮光効果による植物プランクトンの活動抑制

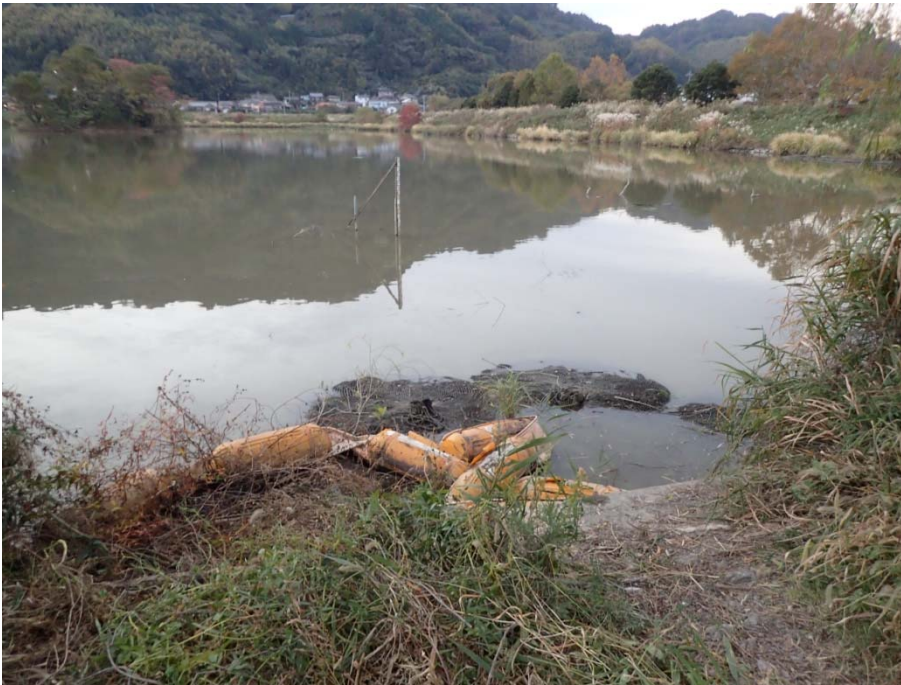
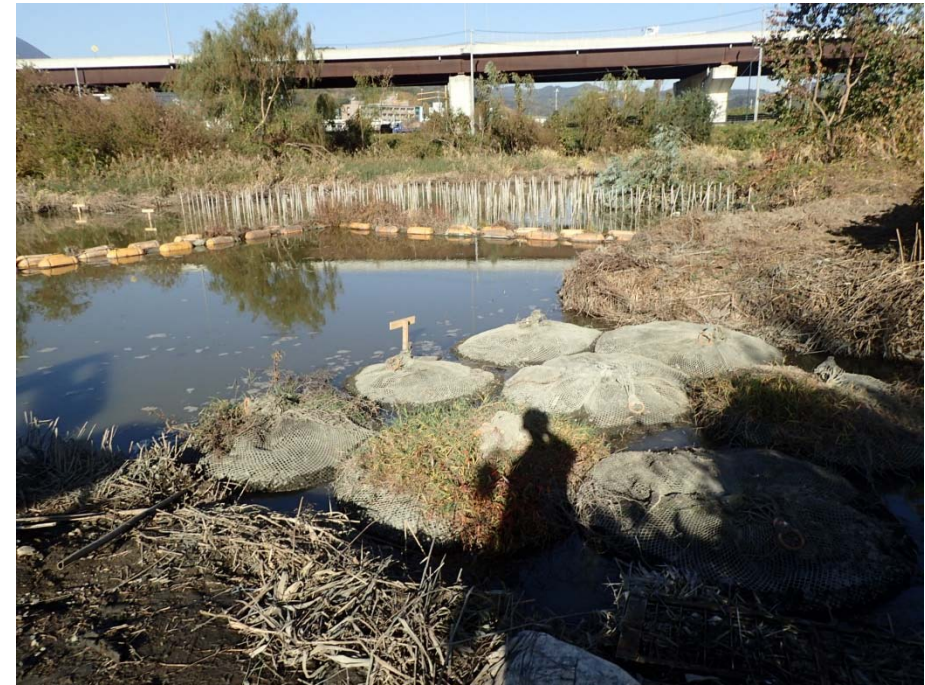
■排水フィルター設置状況

遊水地内は水の流れが一定ではなく、河床勾配もないため水が排水フィルターの上下流を行き来しており、フィルター設置箇所上下流でSSや濁度の顕著な差は確認できていない。

ダイオキシン類が付着したSSを吸着したことにより、フィルター部材である竹炭が目詰まりしていると考えられる。

排水フィルターを撤去して、フィルター部材（竹炭）の吸着性能を確認する。

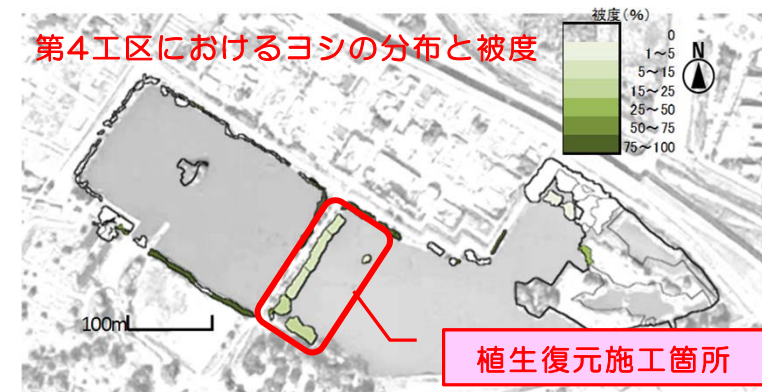
植生復元対象種としたヨシは、今年度植生復元を実施した影響もあり、1,482m²（41種の内2番目に多い）確認

マコモは、昨年度は691m²であったが、今年度は1,364m²となった。ヨシ移植箇所にて大きく生育面積を増やしており、ヨシが創った生育基盤をもとに、埋土種子等によってマコモが発芽・繁茂したと考えられる。

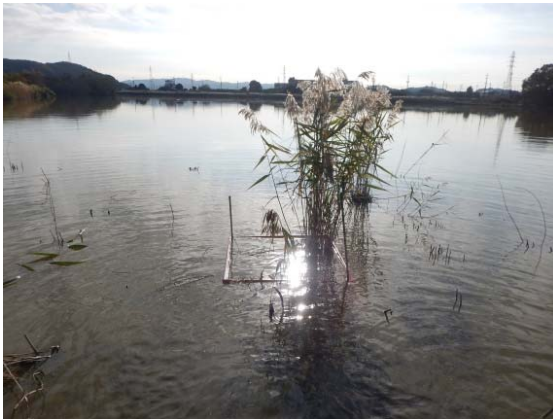
H29つぼ堀区画

全体的に活着が悪く、沖に移植したH29植⑤を含む区画は、今年度調査にてヨシが枯死した。

2種類の工法で実施した結果、土壌入替の方が効果として期待できるため、土壌入替を実施する。
対策効果発現までには時間を要するため、継続的に移植・生育状況等のモニタリングを実施する。

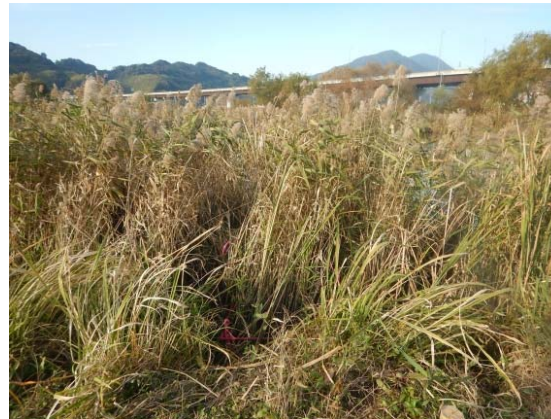
H29土壌入替区画（ヨシ・マコモ）

ヨシは継続的に生育しているが、マコモの繁茂が顕著であった。入替土壌に含まれていたマコモの埋土種子が発芽したのと考えられる。

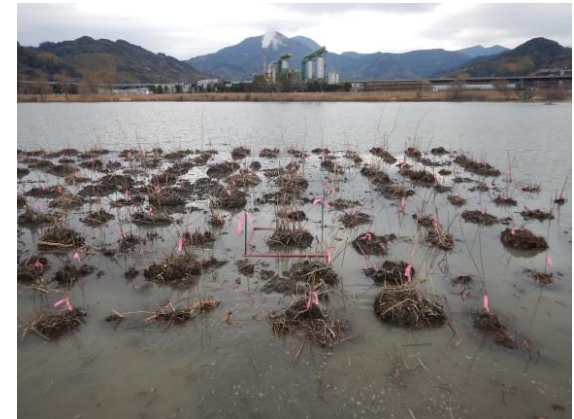
H30ヨシ移植区画

H29年度に実施したヨシ株の活着・生育状況を踏まえ「土壌入替」にて移植した。

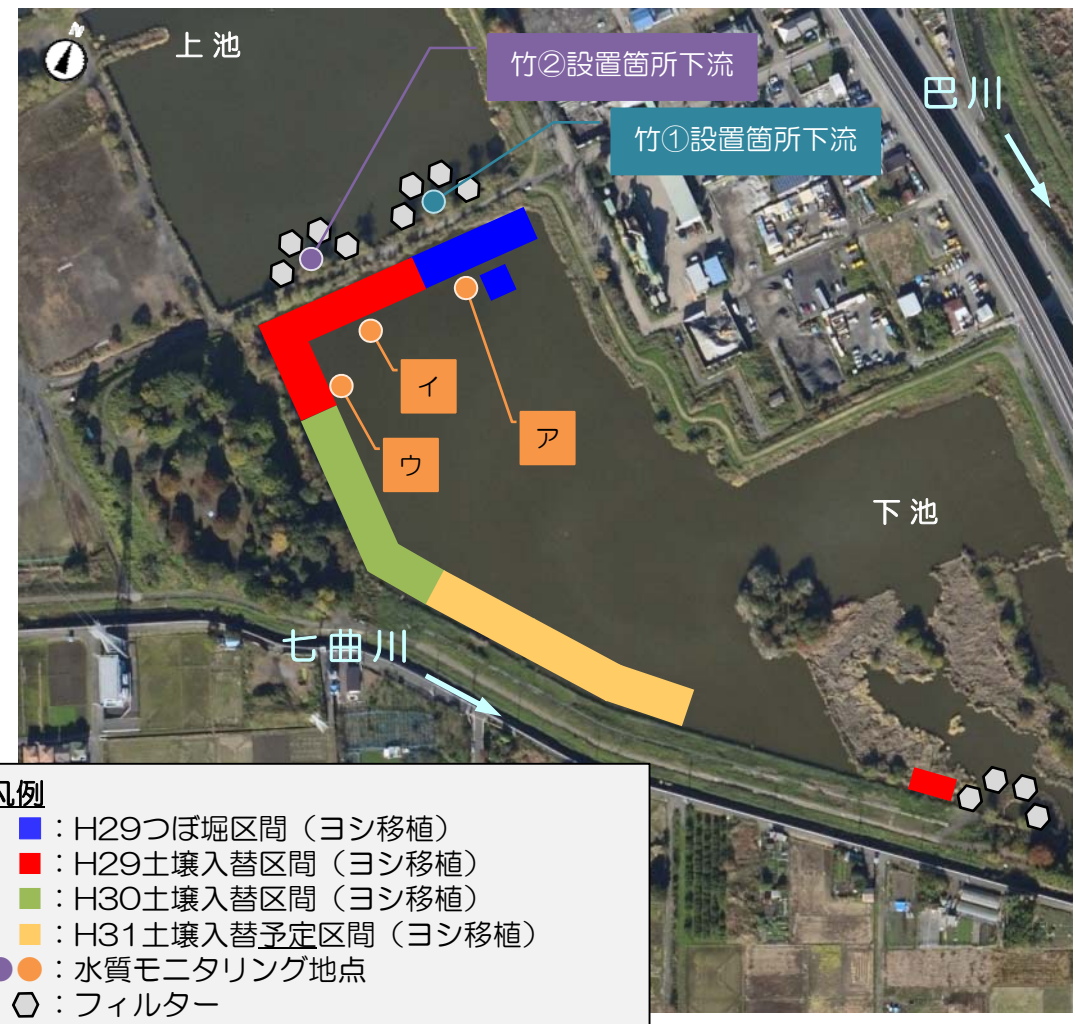
調査地点

水質モニタリング

目的：植生復元によるSS等の沈降状況確認

調査時期・頻度：1回/月

調査地点：5地点

調査項目：水温、pH、EC、SS、濁度

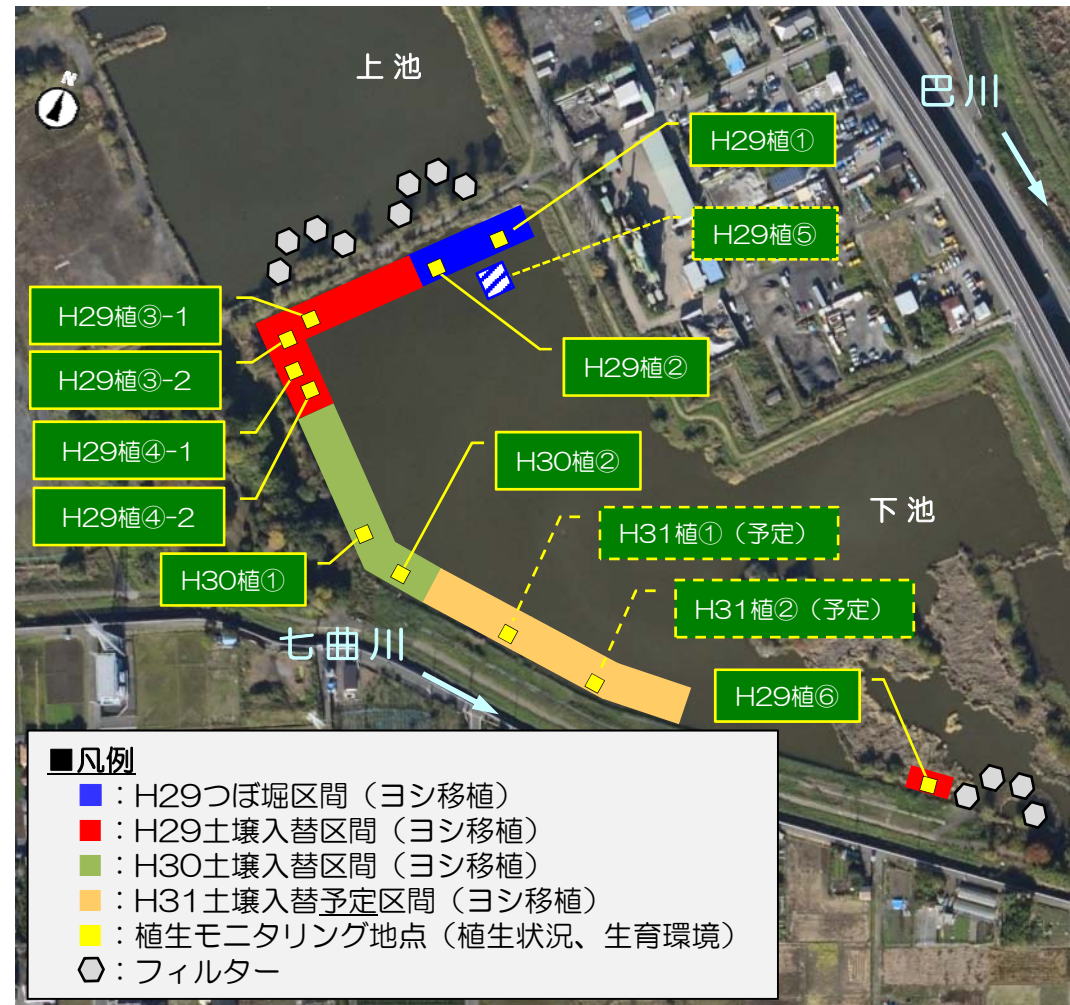
調査地点

植生モニタリング

目的：ヨシの生育状況(活着・環境)を把握

調査時期・頻度：3回/年(春・夏・秋季)

調査地点：11地点(コドラート(1m×1m))

調査項目：植生状況、生育環境
