令和元年度
巴川遊水地第4工区浄化対策
フォローアップ資料

令和2年3月31日
静岡県 静岡土木事務所

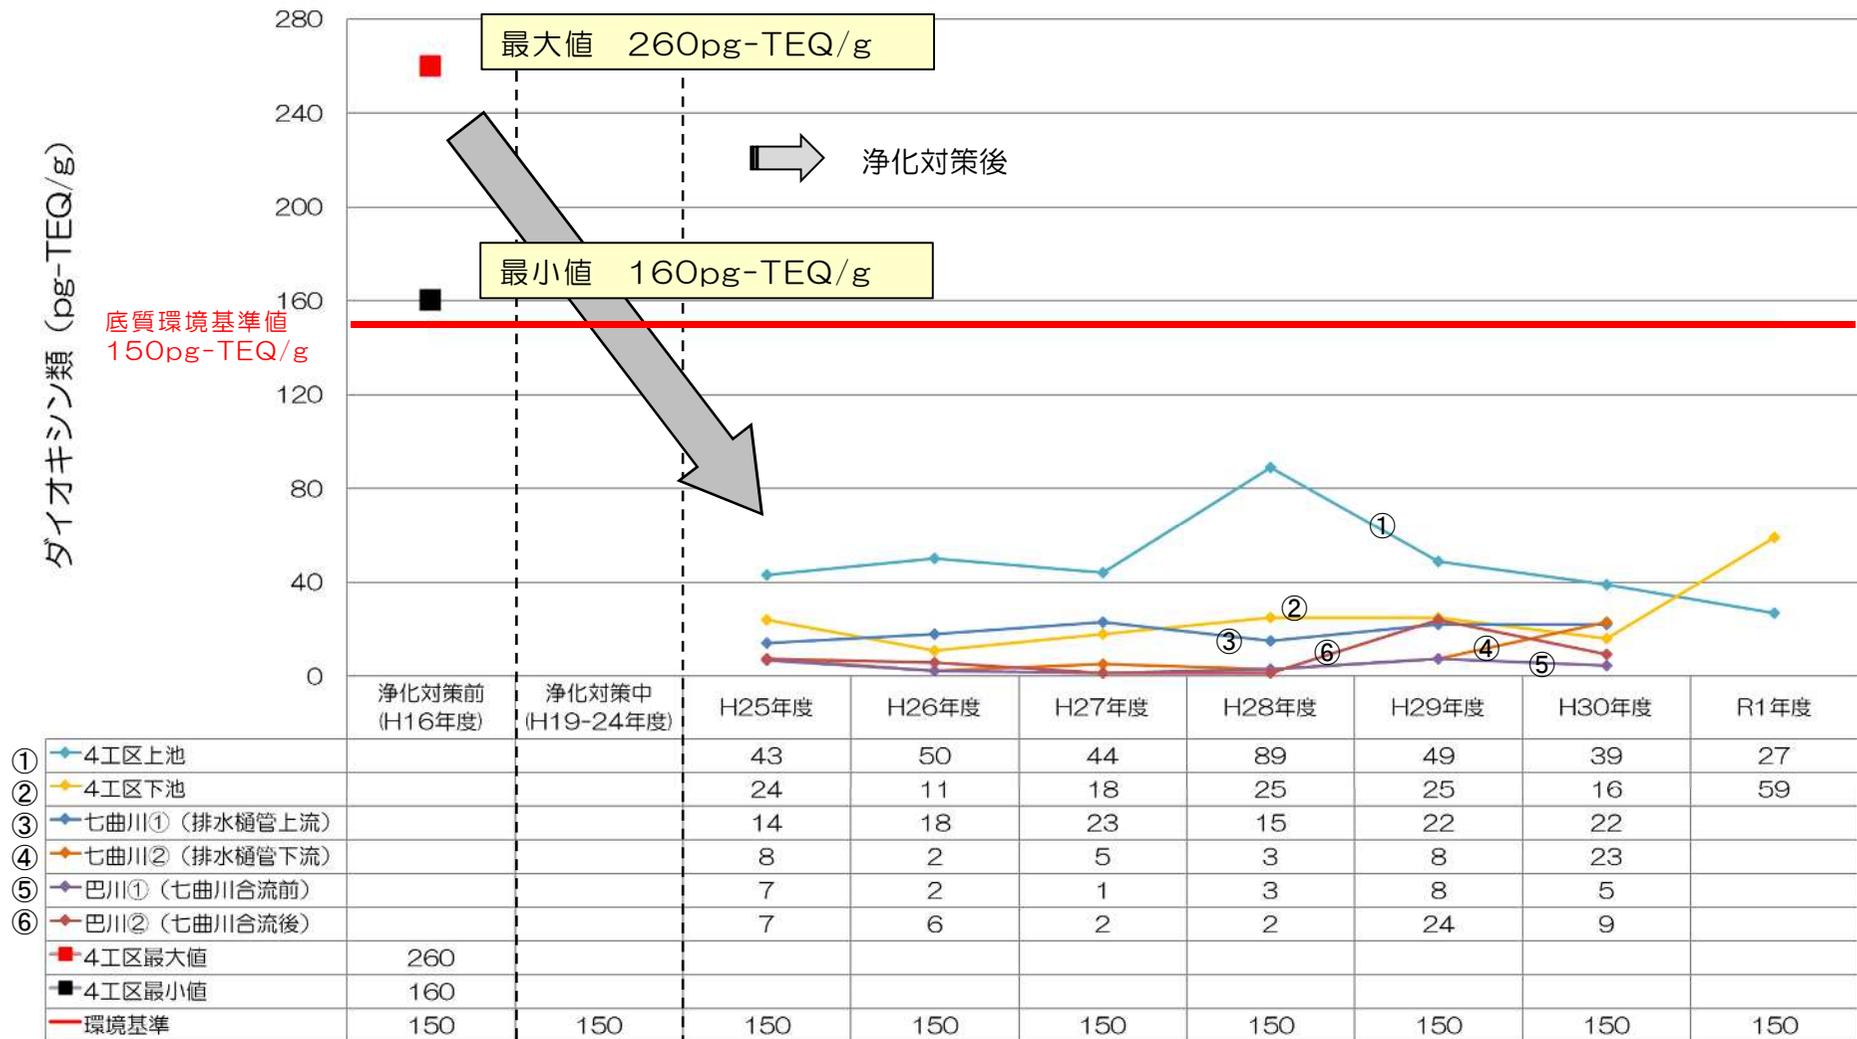
1-2-2. 底質モニタリング結果

浄化対策後、底質のダイオキシン類の結果は全地点で環境基準（150pg-TEQ/g（年平均））に適合しているが、今年度は下池で平成25年度以降の最大値となり、初めて上池を上回った。

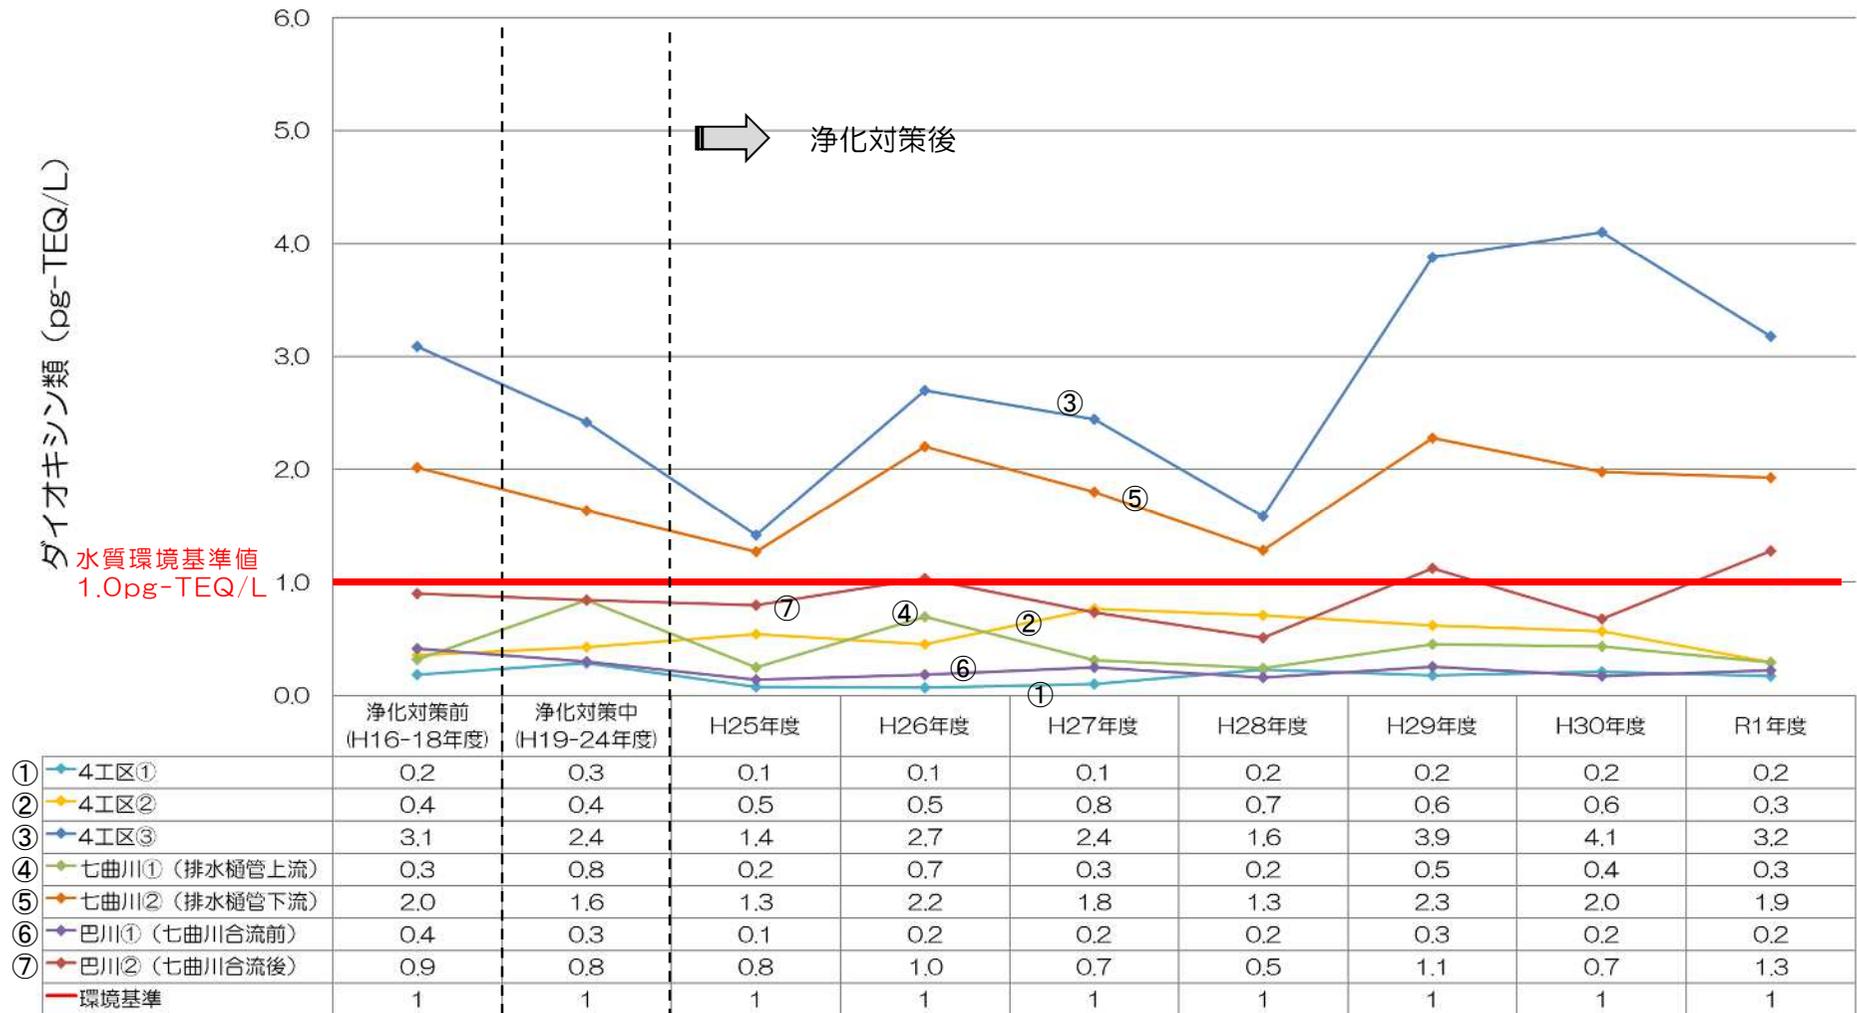
1-2-3. 水質モニタリング結果

水質のダイオキシン類の結果は過年度の傾向から大きな変化はなく、4工区③、七曲川②及び巴川②において環境基準（1.0pg-TEQ/L（年平均））を超過した。

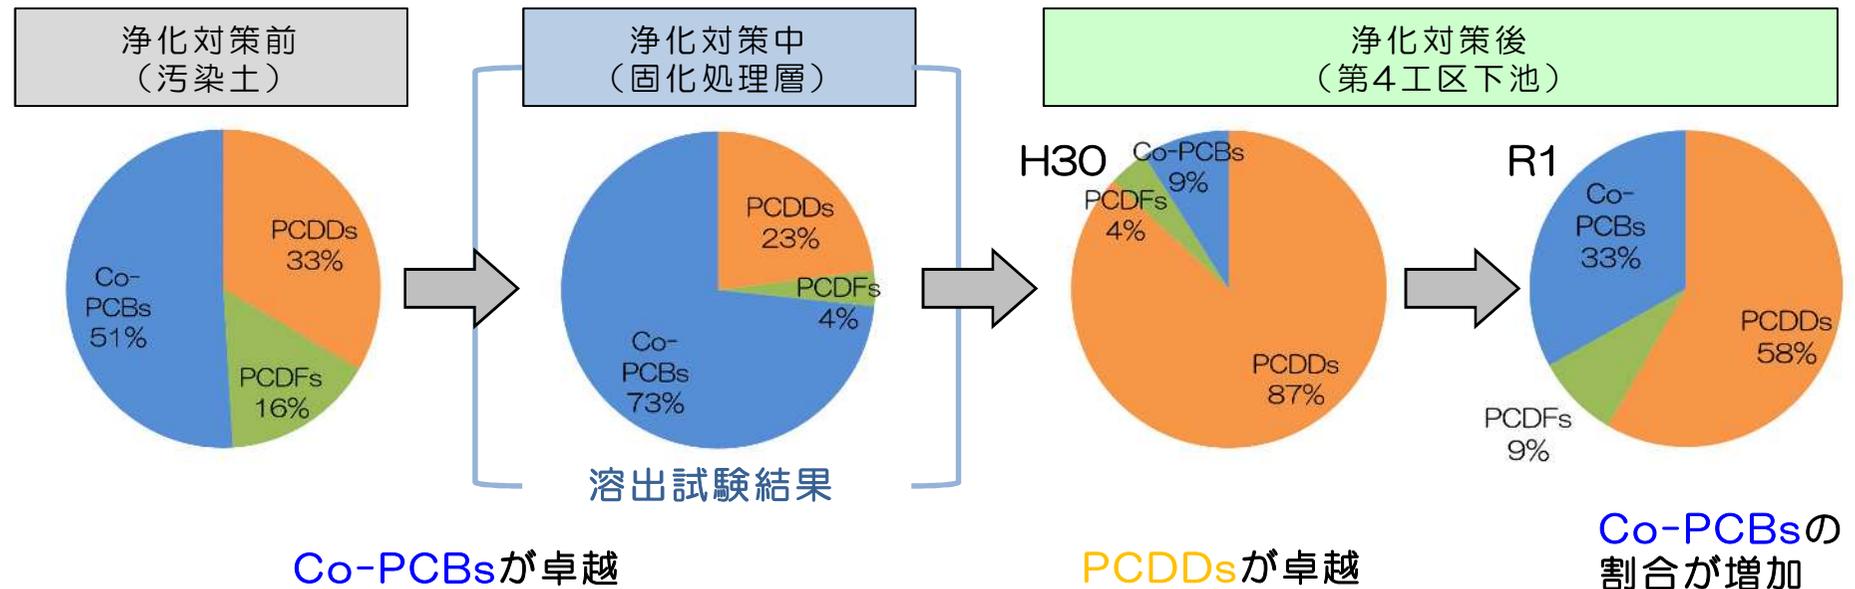
2-1-1. 底質（主成分構成比較結果）

底質については、上池、下池とも環境基準（150pg-TEQ/g（年平均））を満足した。
 浄化対策前後でダイオキシン類の主成分構成が異なることから、現在の池内底質のダイオキシン類は汚染土由来ではなく、汚染土の浄化対策（封じ込め）は成功していると評価できる。
 ただし、今年度の下池における主成分構成は昨年度と異なる傾向となり、Co-PCBsの割合が増加している。

上池、下池とも環境基準値を満足したが、下池における底質の主成分構成に変化が見られた。浄化対策時において第4工区に搬入した環境覆土についても濃度及び成分構成にバラツキがあったため、採取地点による差である可能性が考えられるが、今後の変動傾向に注意してモニタリングを継続する。

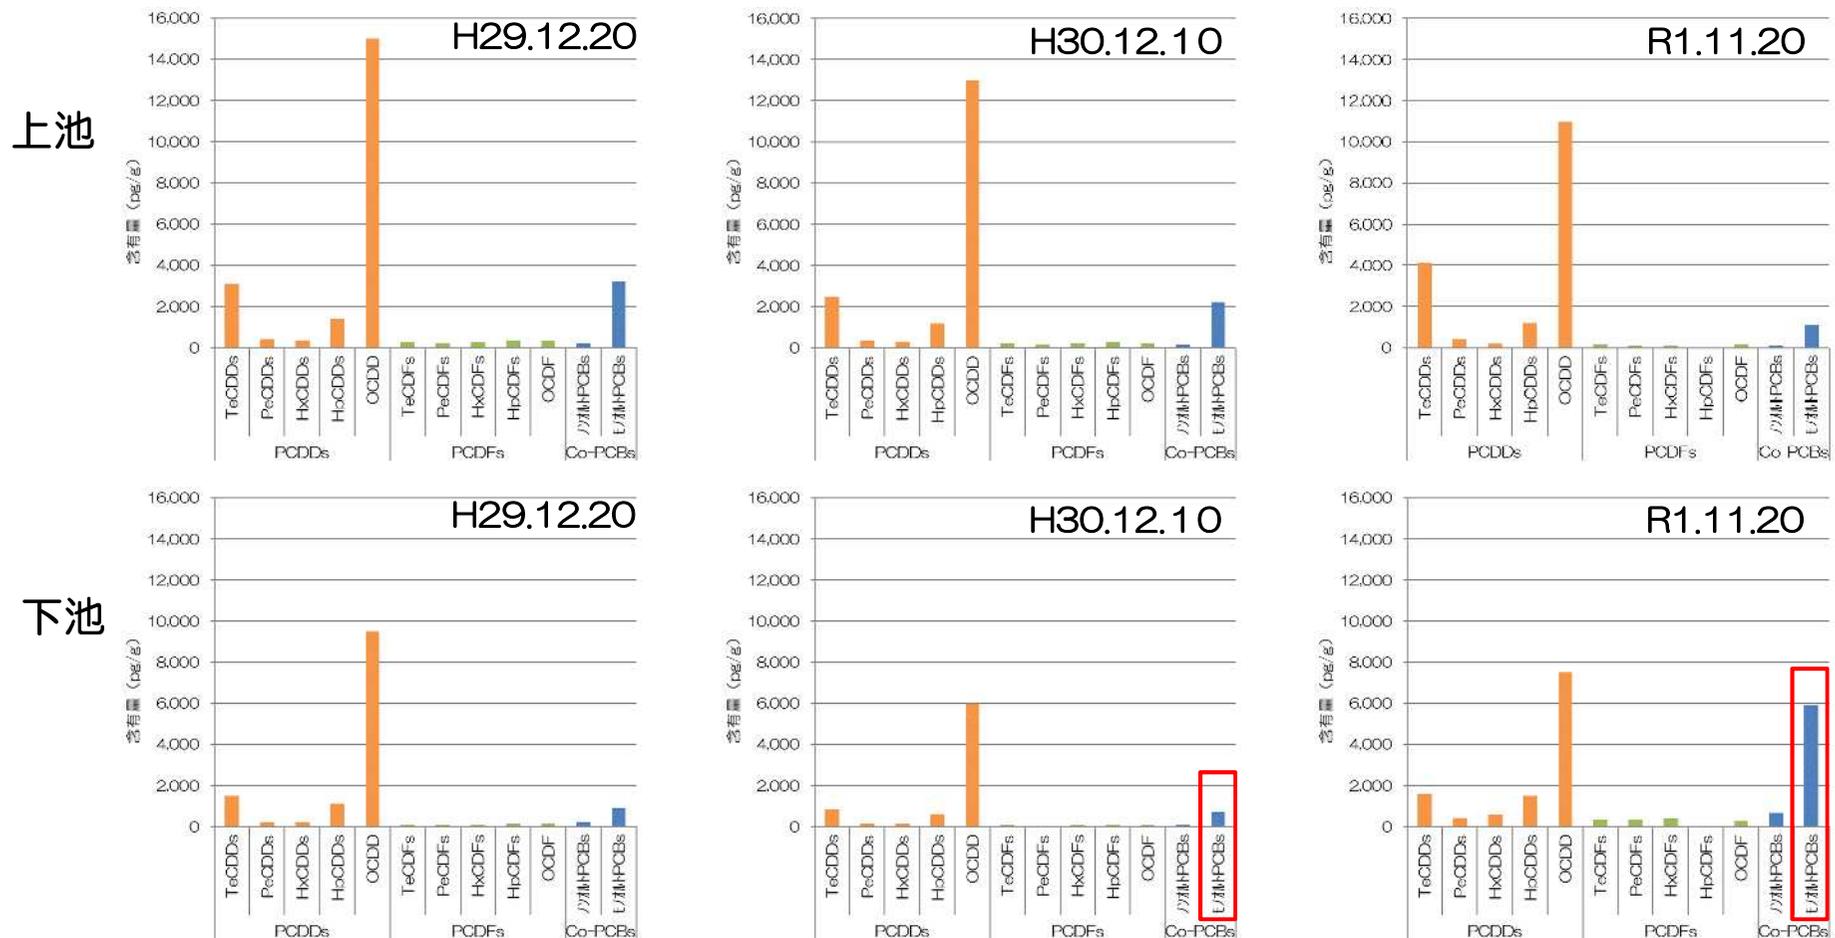
2-1-1. 底質（各成分含有量の推移）

平成29年度以降、上池のダイオキシン類含有量は各成分とも減少傾向であるのに対し、今年度の下池ではモノオルトCo-PCBsが増加した。

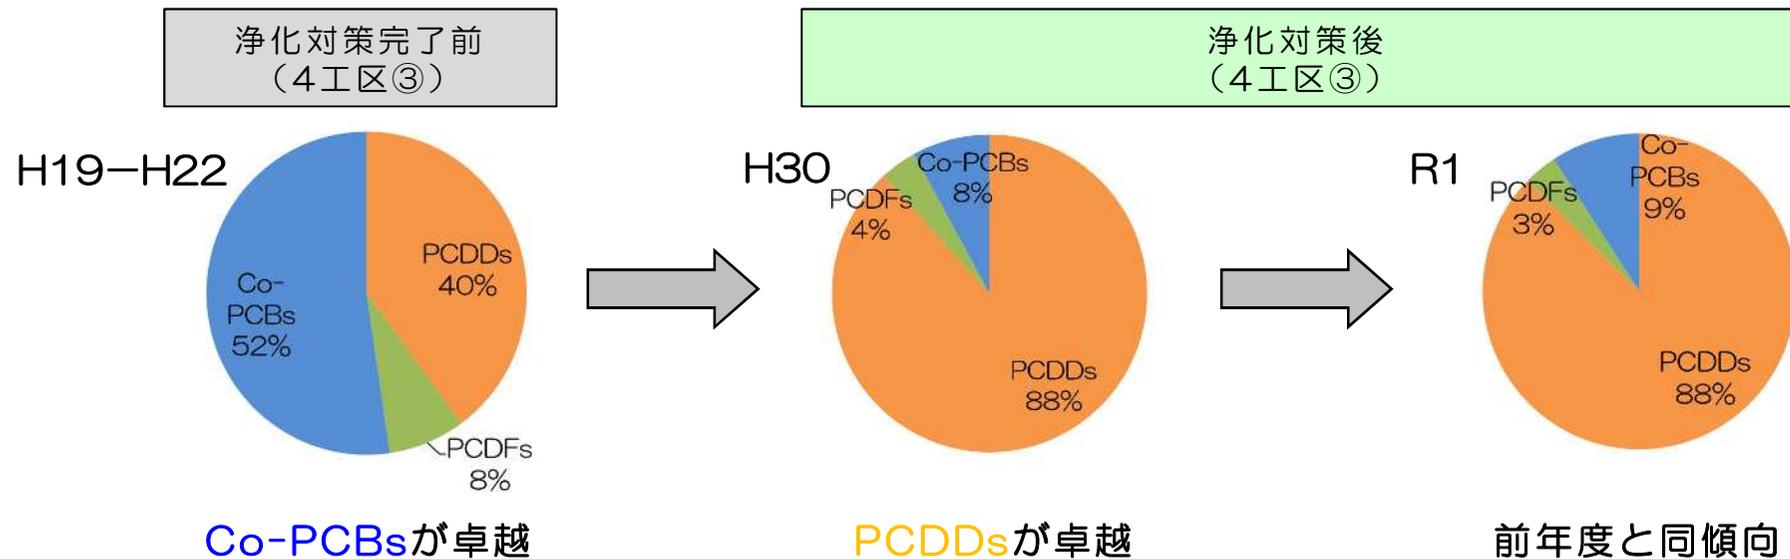
2-1-2. 水質（主成分構成比較結果）

水質については過年度と同様に 4工区③、七曲川②及び巴川②において**環境基準（1.0pg-TEQ/L（年平均））を超過した。**

水質についても浄化対策前後でダイオキシン類の主成分構成が異なることから、現在の水質のダイオキシン類は汚染土由来ではなく、**汚染土の浄化対策（封じ込め）は成功している。**

なお、今年度の水質におけるダイオキシン類の主成分構成は前年度と概ね同傾向であり、底質で確認された主成分構成の変化の影響は見られていない。

現在の水質の環境基準超過については、環境覆土の土粒子が捲き上がり浮遊すること、及び水中の有機物の浮遊が主な要因として考えられるため、「**底質の捲き上がり抑制**」と「**水中に浮遊する土粒子及び有機物の沈降促進**」が必要である。

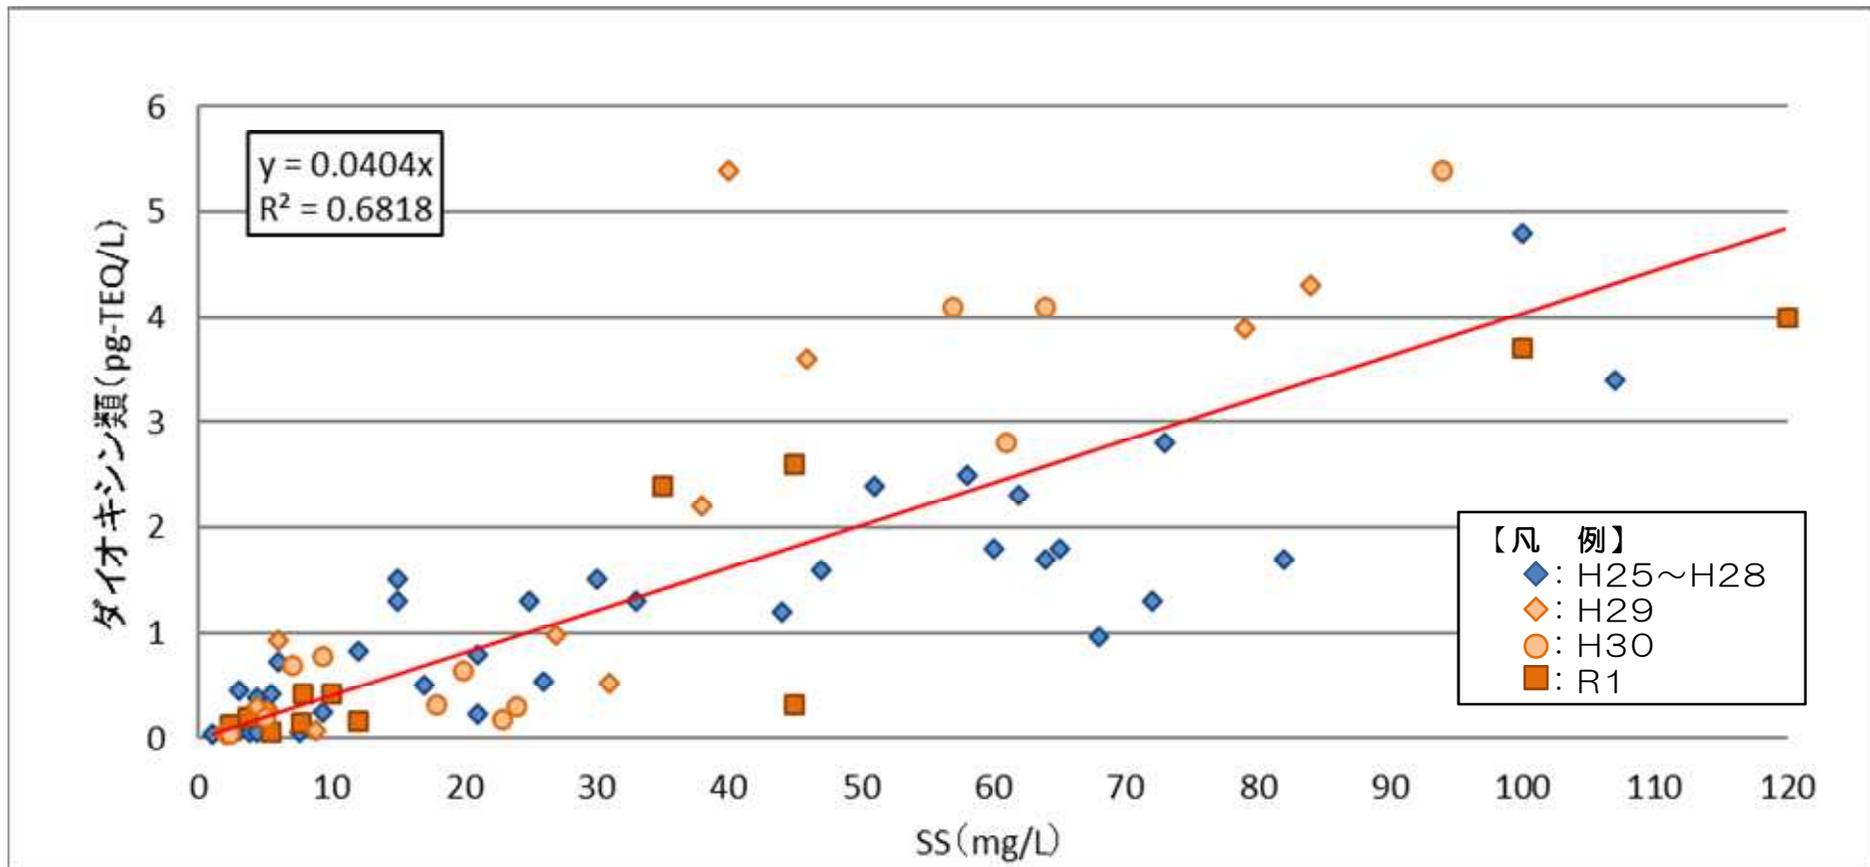
2-2-1. ダイオキシン類とSS（浮遊物質）の関係

過年度より第4工区内のダイオキシン類とSSには相関関係が見られており、今年度も同様の傾向が継続している。

SSを低減することでダイオキシン類が環境基準を満足するものと考えられる。

近年は相関性にやや変化が見られるため、引き続きモニタリング調査を実施することでデータを蓄積し、傾向・原因の把握を行う。

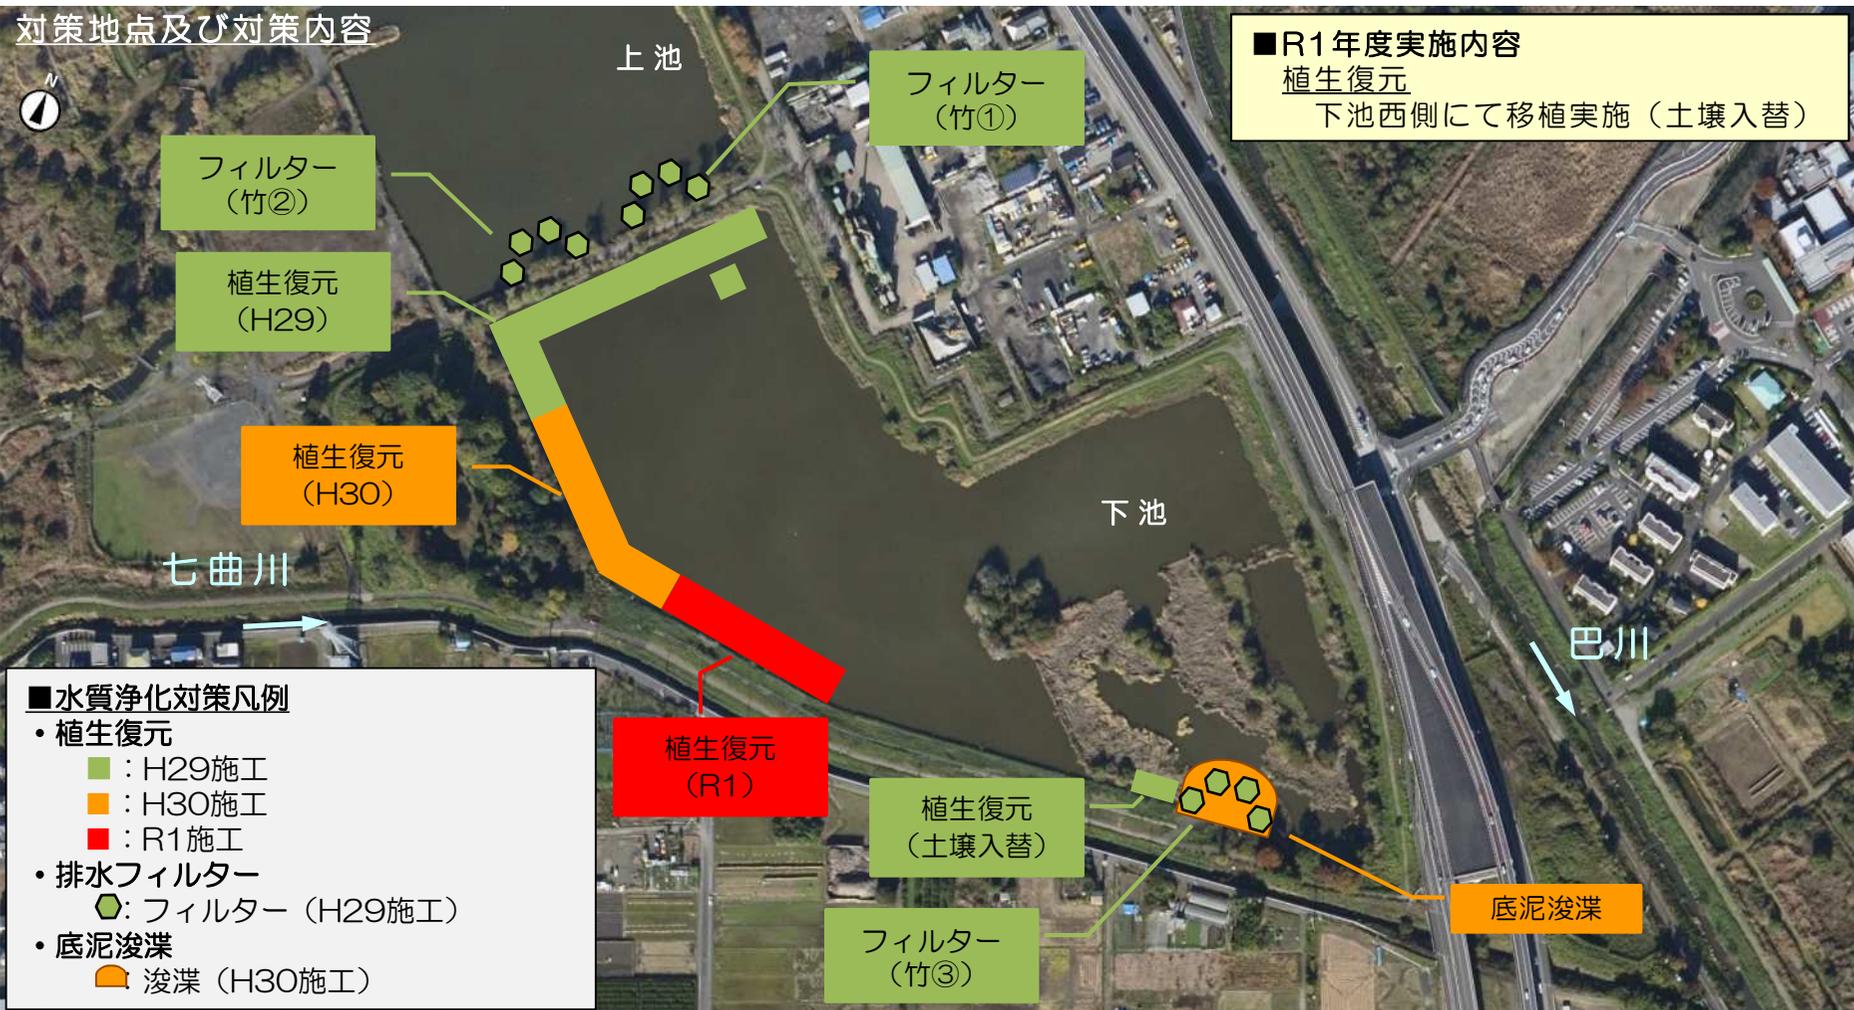
対策地点及び対策内容

短期対策：排水フィルター（H29実施）

⇒排水フィルターを施工し、第4工区から流出する湖沼水をフィルタリング（濾過）して排水

長期対策：植生復元（H29～R1実施）

⇒ヨシ等の復元による風波の低減と土粒子・植物プランクトンの巻き上がり抑制

⇒遮光効果による植物プランクトンの活動抑制

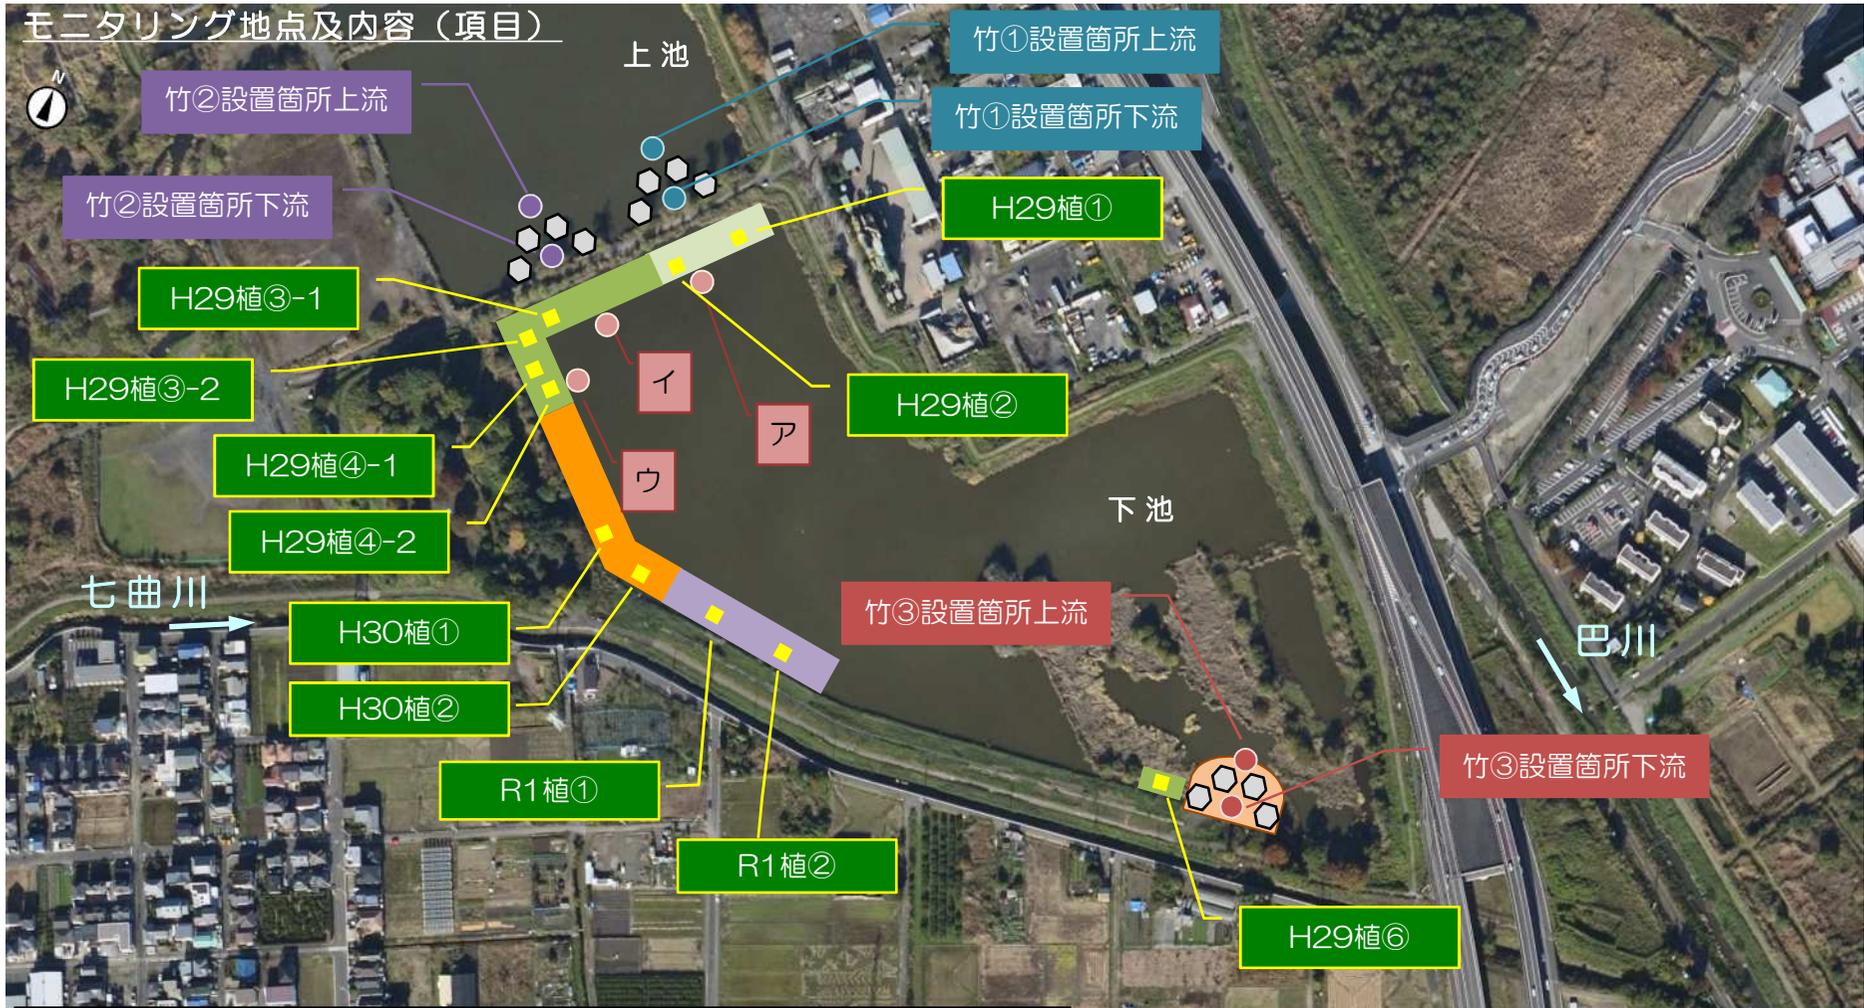
3-2. 水質浄化対策効果モニタリングの概要

排水フィルター及び植生復元の効果を確認するため、各対策効果のモニタリングを実施中。

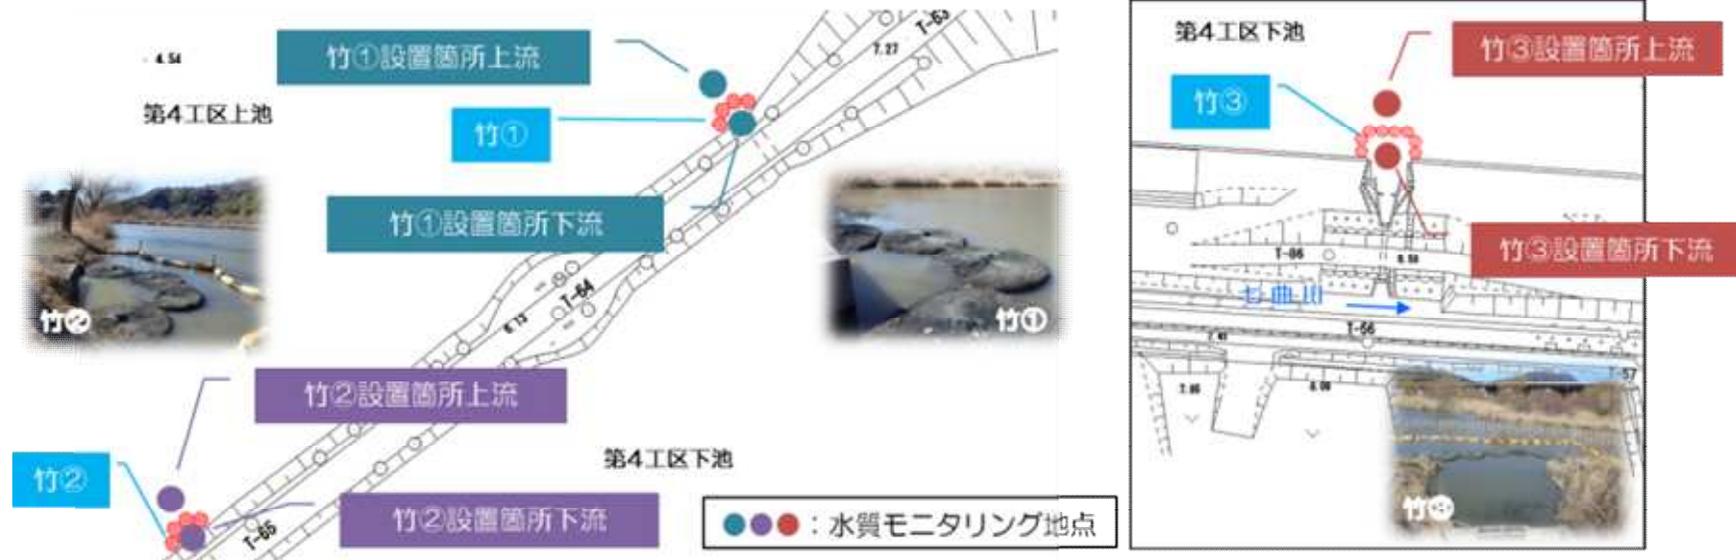
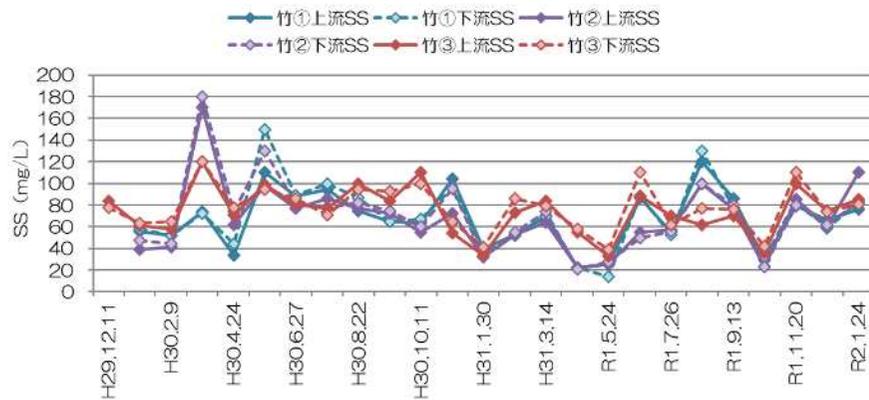
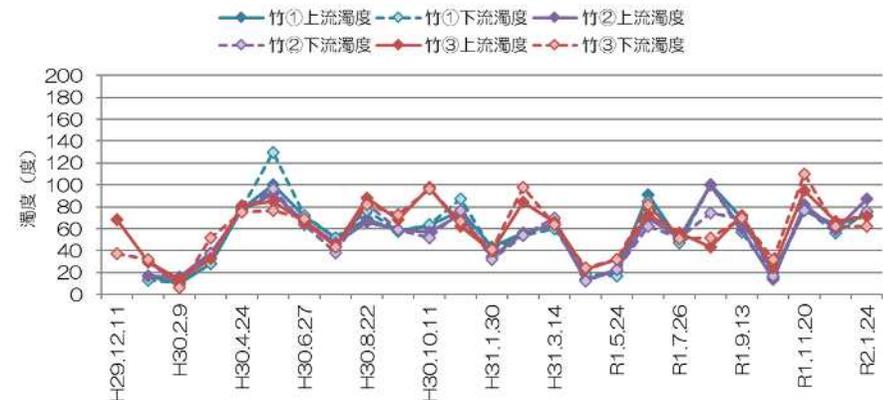
3-3-1. 排水フィルター（竹炭）の効果モニタリング結果

フィルターの上下流におけるSS及び濁度の顕著な差は確認できず、過年度と同程度で推移している。

水質モニタリング結果及び吸着試験結果より、現在設置している排水フィルターでは、今後も池内のSS低減は期待できないものと考えられる。

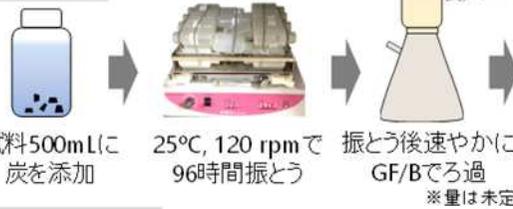
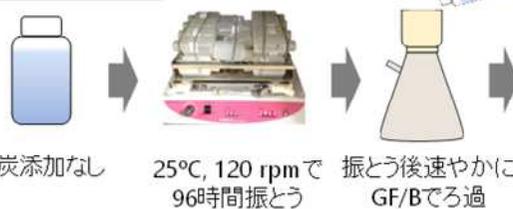
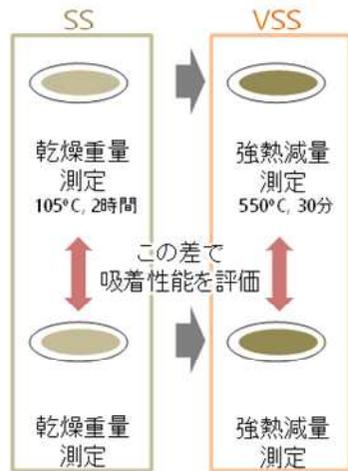
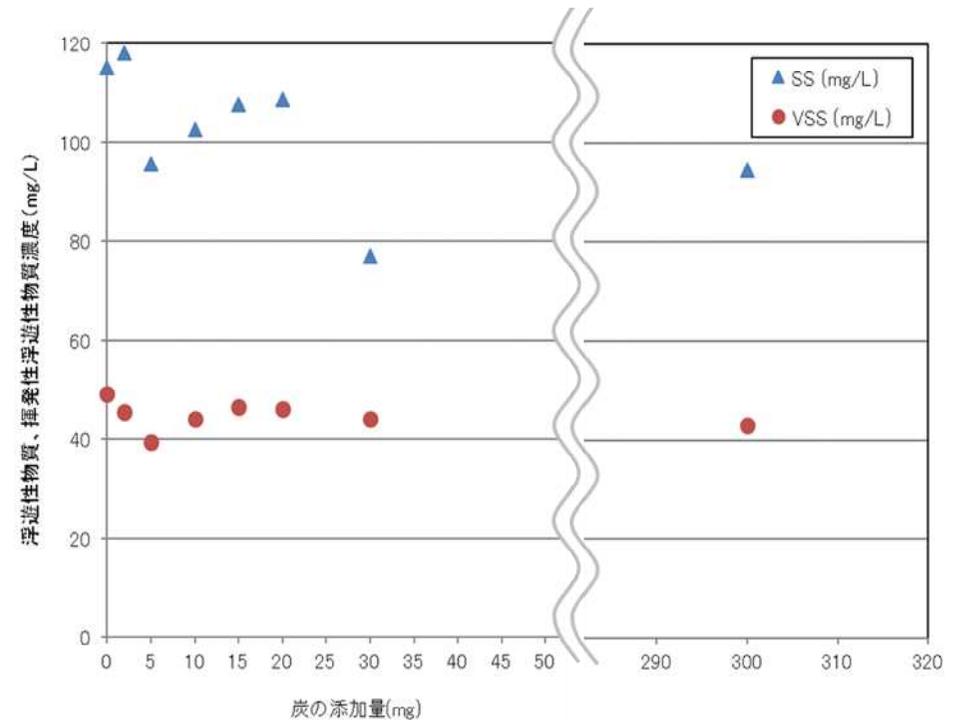
3-3-2. 竹炭の吸着試験結果

排水フィルターによる水質改善効果が見られないことから、フィルター内の竹炭について麻機遊水池の水を試料とした回分式吸着試験を実施した。

方法：フィルターから取り出した竹炭を洗浄し、SS及びVSS成分を対象として吸着試験を実施
 結果：当該竹炭は池内のSS及びVSS成分の吸着能力が低い結果となった

麻機遊水池の浮遊性物質の炭への吸着試験の方法

炭添加量: 0, 2, 5, 10, 15, 20, 30 mg, 試料量: 500 mL

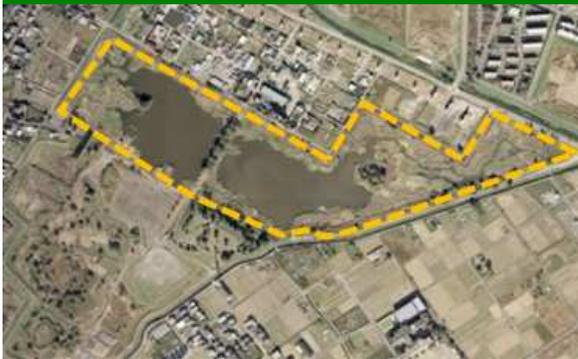
【対策前】H18年2月

水域内における植生面積：51%

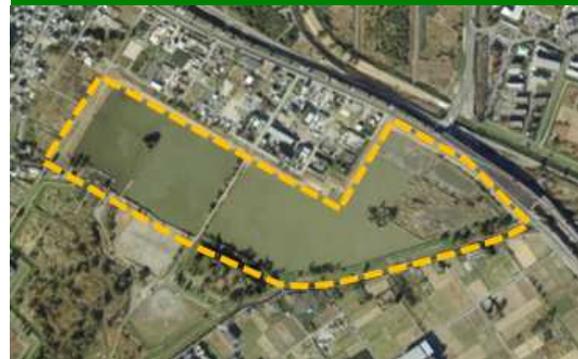
【対策直後】H25年2月

水域内における植生面積：9%

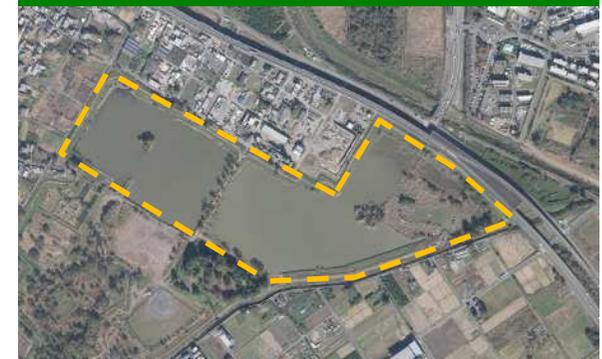
【対策後】H30年11月

水域内における植生面積：18%

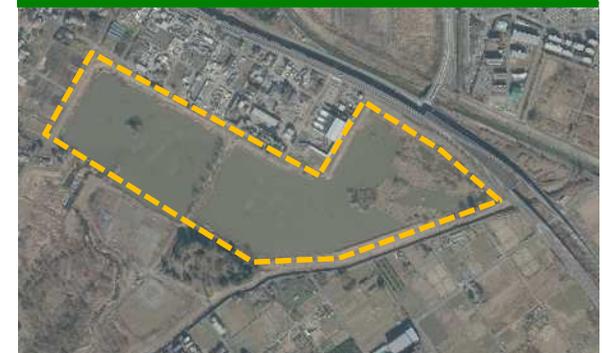
【対策後】R2年1月

冬季には植生の多くが休眠するため、航空写真の撮影時期により植生面積は大きく異なる。
今年度の航空写真撮影は1月であったため、夏～秋に繁茂していた植生が枯れた状態となり、正確な判別が困難であった。
経年的に植生面積を把握するためには、夏季～秋季に統一して調査を行うことが必要であるため、次年度以降は夏季または秋季に航空写真撮影（航空機またはドローン）を行うことで遊水地内の植生面積を把握する必要がある。

冬季のため植生面積の判別が困難

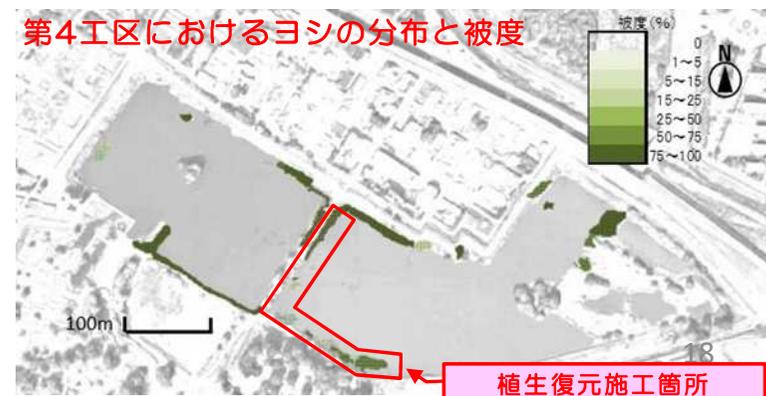
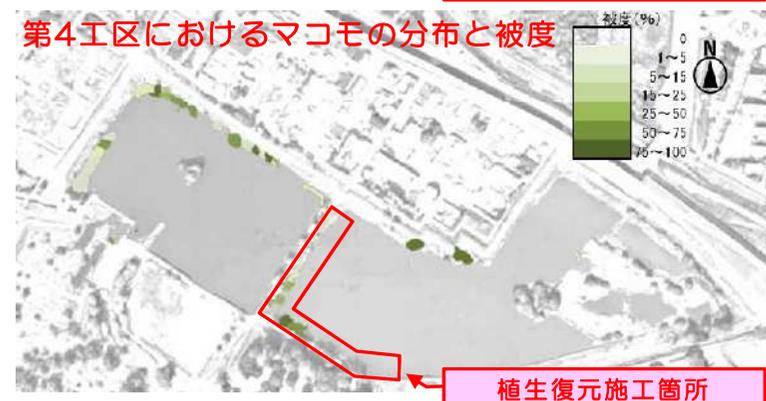
3-4-2. 植物社会学的調査の結果

結果：33種の植物が確認され（前年は41種）、その植生面積の合計は17,127m²（前年は7,657m²）であった。

植生復元対象種であるヨシは、6,132m²（前年は1,482m²）に大きく増加した。

マコモも2,785m²（前年は1,364m²）に増加した。前年に引き続きヨシ移植箇所にて大きく生育面積を増やした。ヨシが創った生育基盤をもとに繁茂したと考えられる。

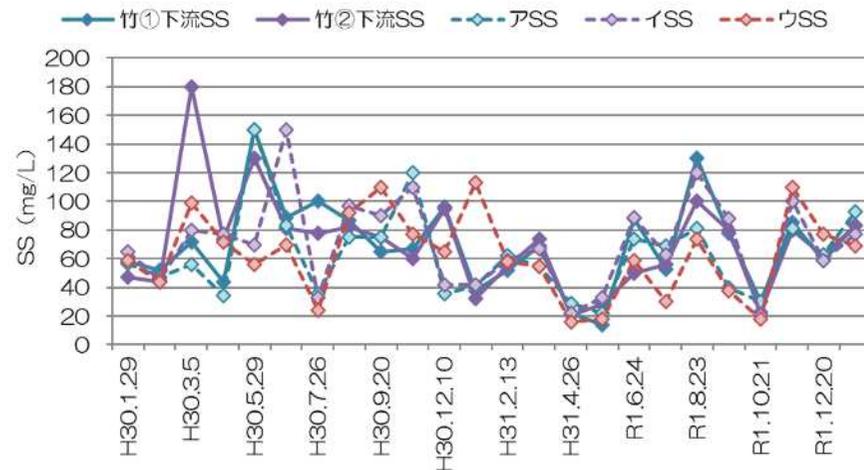
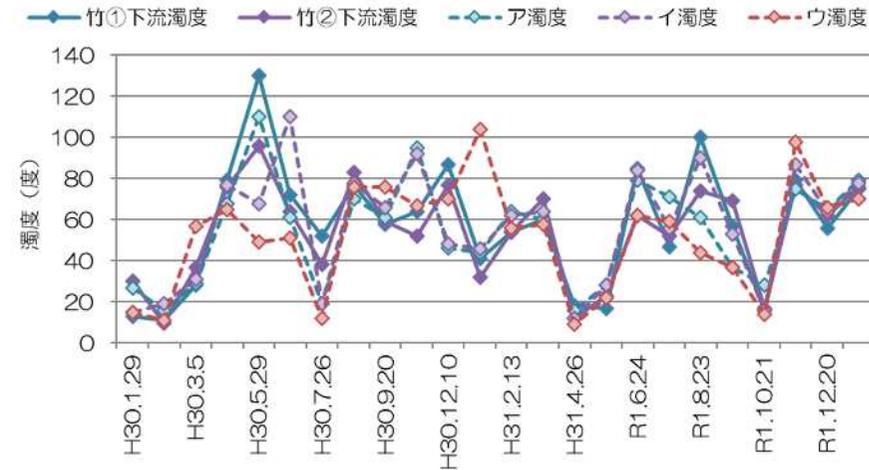
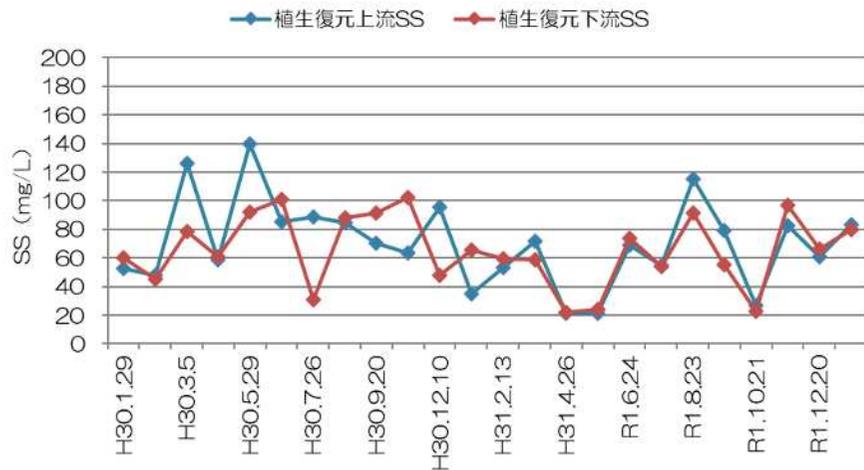
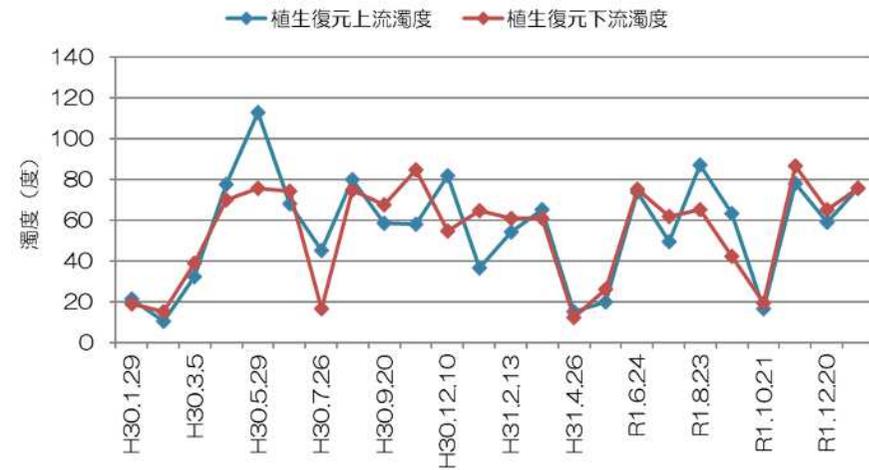
3-4-3. 水質のモニタリング

植生移植後から現在まで、SSや濁度の顕著な変化は確認できていない。

対策効果発現までには時間を要するため、継続的にモニタリング調査を実施する。

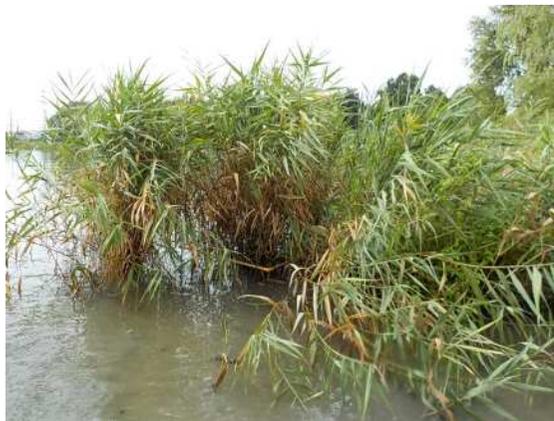
H29つぼ堀区画（ヨシ）

- ・ 8月実施の夏季調査では、ヨシ移植箇所付近で植生の繁茂が確認された。
- ・ つぼ堀区画に比較して土壌入替区画の植生がより繁茂していた。
- ・ 移植したヨシ以外では、マコモの繁茂が顕著であった。
- ・ ヨシ及びマコモの上部を陸域から伸長したゴキヅルが覆う状況も見られた。
- ・ 11月実施の秋季調査では、一部のコドラートで植生の枯死が見られたが、周辺には植生が繁茂していた。

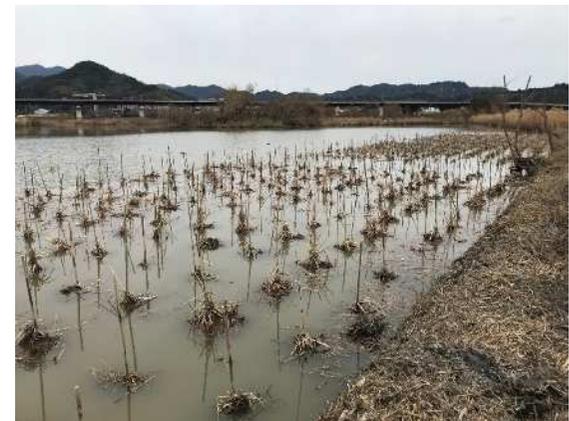
R1マコモ移植区画

- ・ 過年度にヨシを移植した地点においてマコモが繁茂した点を踏まえR1年度はマコモを移植した。

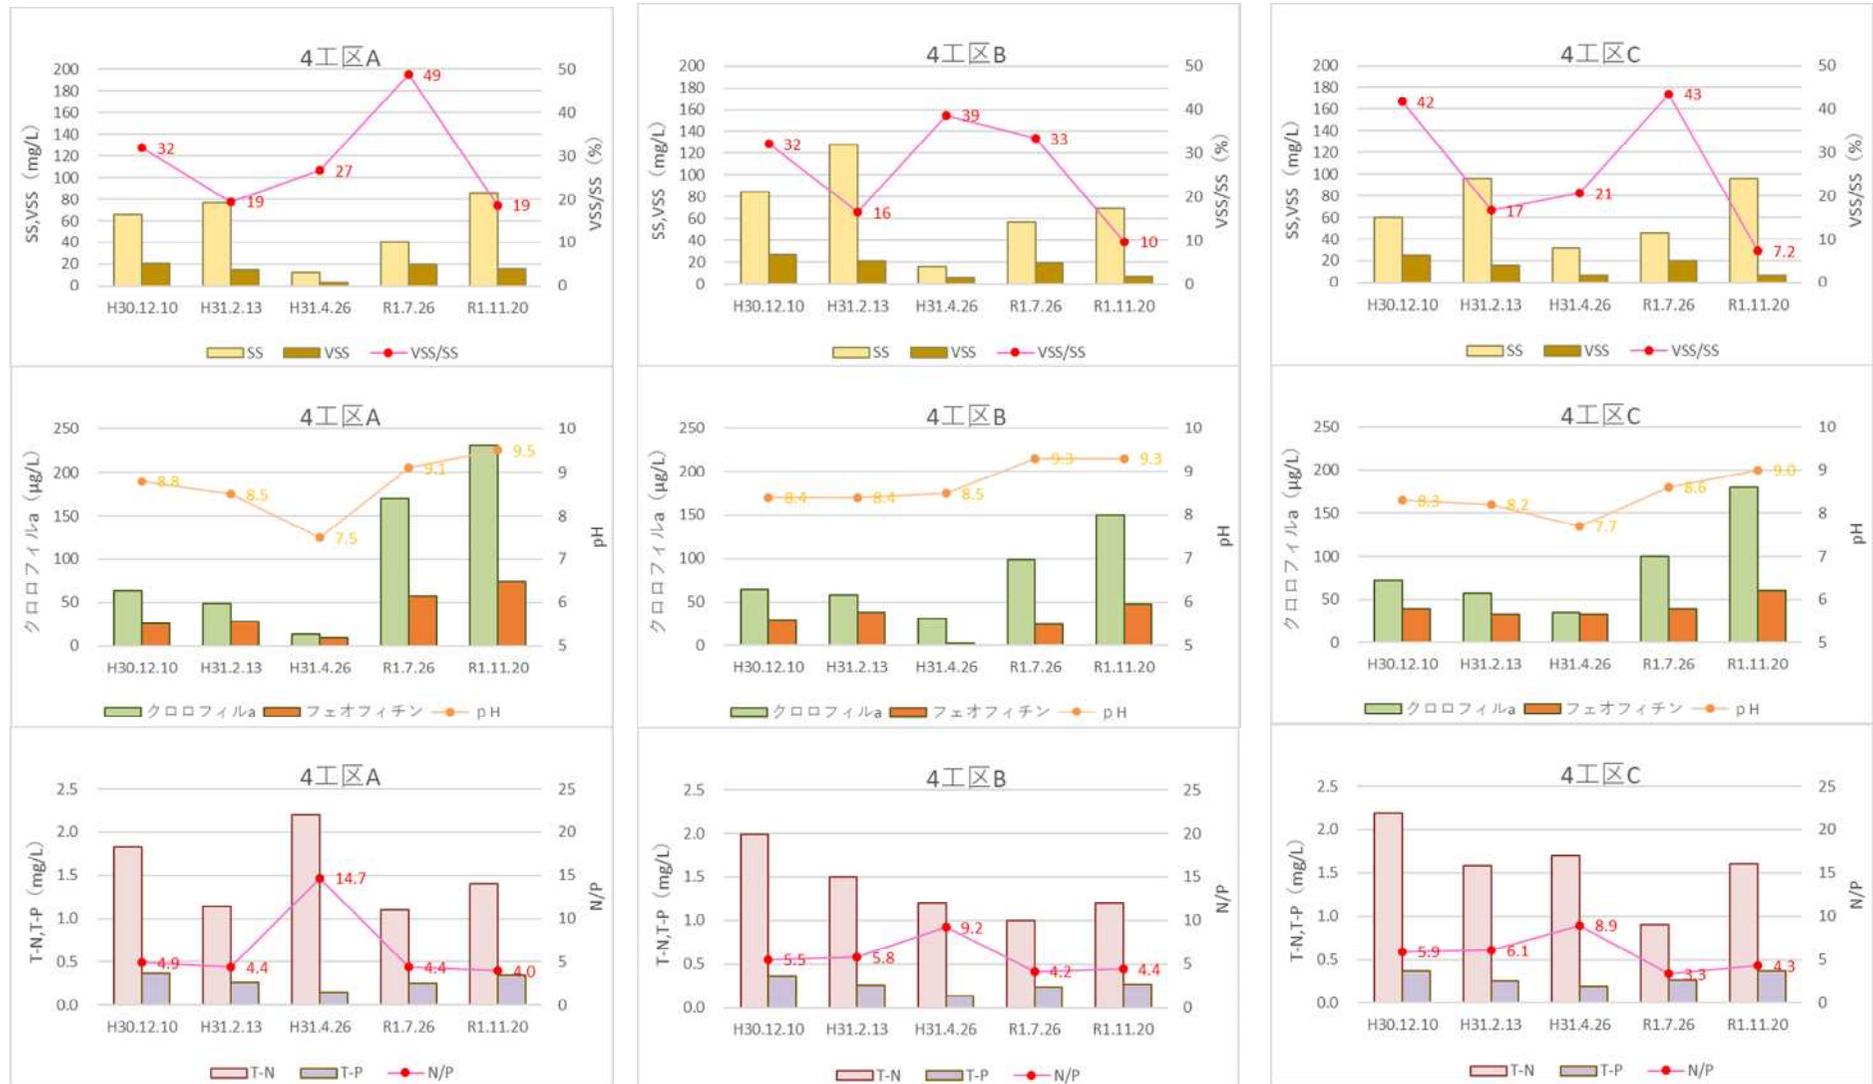
3-5. 植生復元の効果モニタリング補完

本年度までの結果では、SS、VSS、クロロフィルa、T-N、T-Pの間に有意な関係性が見られておらず、SSに対する内部生産の寄与の程度が明確にはなっていない。

SSに対する内部生産の寄与を把握するため、今後も継続的に調査を実施し、データを蓄積する。
