令和元年度
巴川遊水地第4工区浄化対策
フォローアップ資料

令和2年3月31日
静岡県 静岡土木事務所

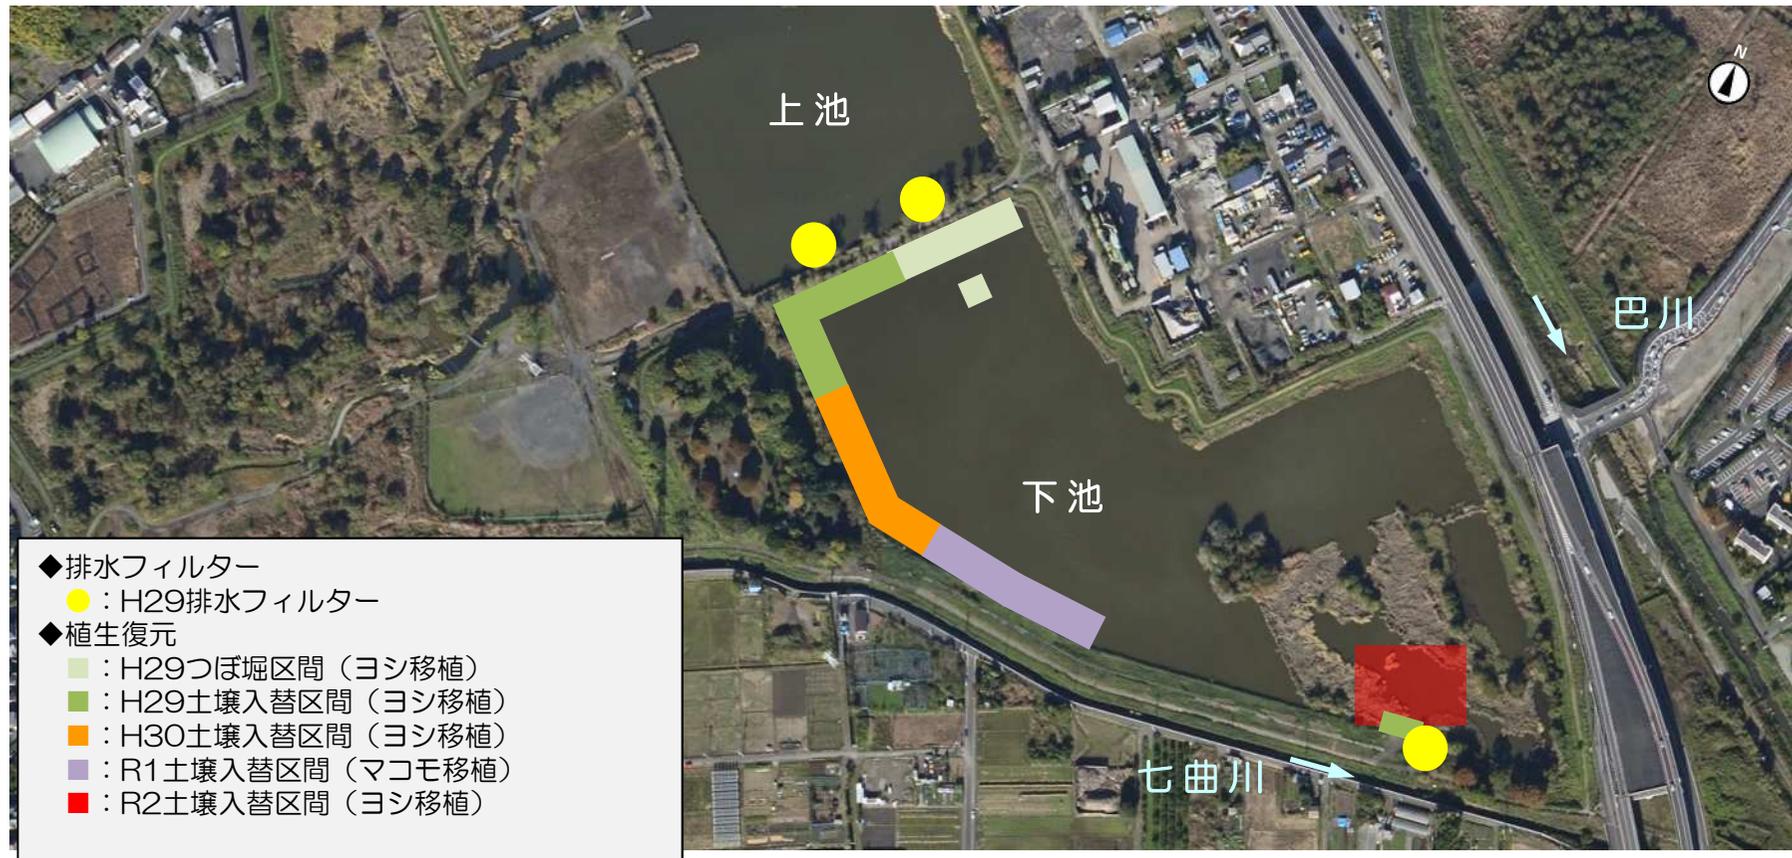
「土壌入替」にて植生移植を継続する。

植生復元については、R1年度までヨシの生育状況等を踏まえて陸域沿いに移植してきたが、流出水のSS低減を目的として流出口付近への植生移植を行う。移植対象種については移植箇所への適応性、濁質の沈降促進効果等を踏まえ、ヨシとする。

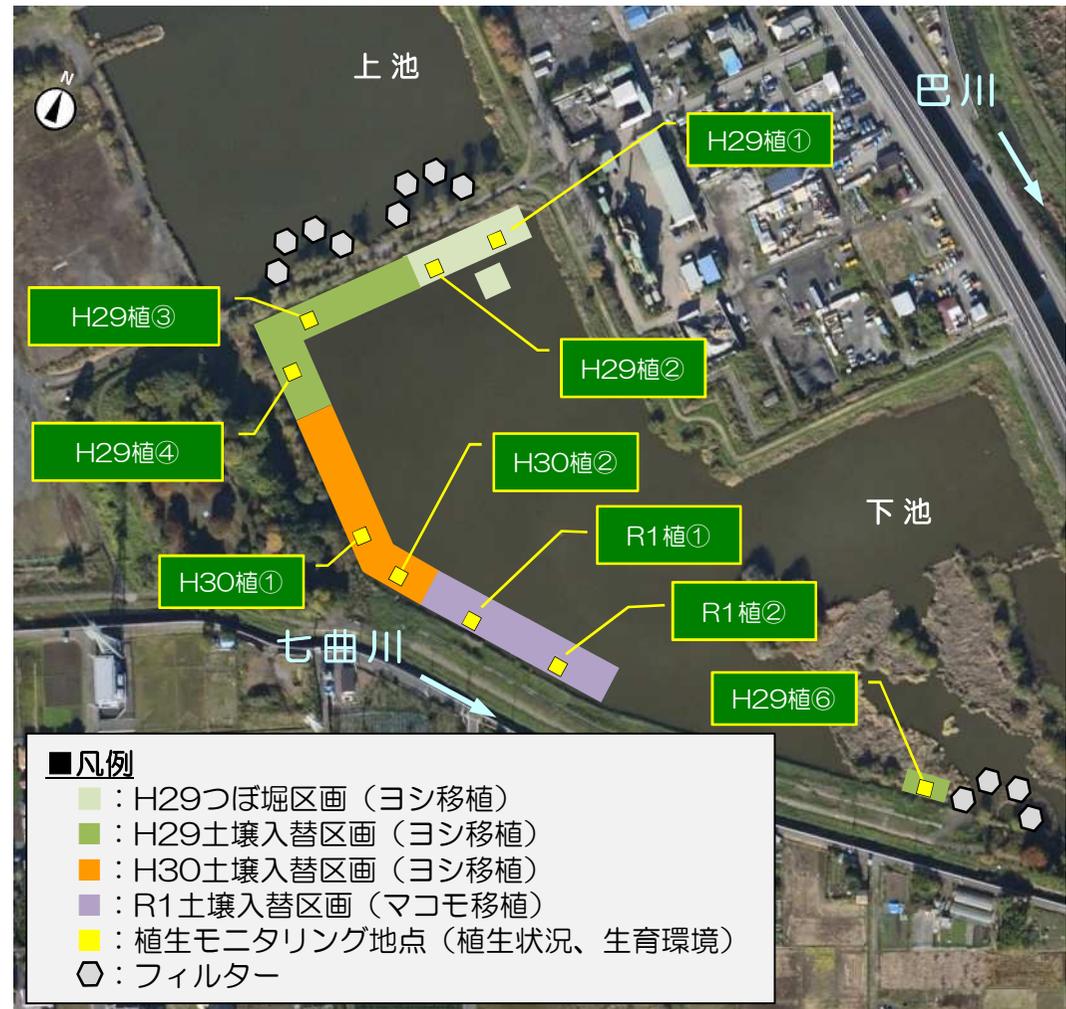
調査地点

植生復元の効果をモニタリングするため、植生モニタリングを実施する。
 過年度における調査方法の課題を踏まえ、**生育範囲の拡大状況が把握できる調査を計画する。**

調査地点：移植箇所9地点+移植地点（植生状況）
 過年度移植区画全面（植生面積）

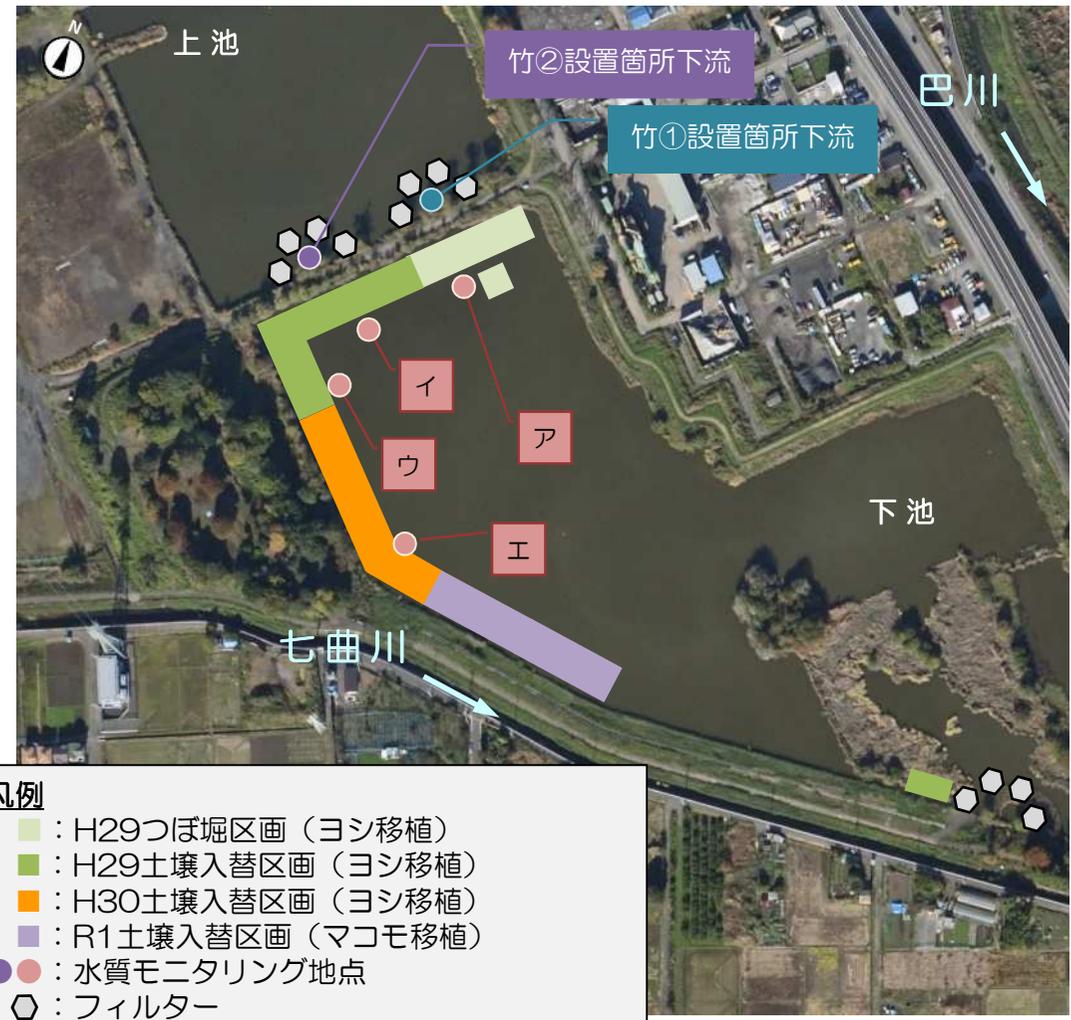
調査地点

植生復元の効果をモニタリングするため、調査を継続して実施する。
 既存地点に加え、植生が繁茂している区域の近隣の地点「エ」を追加する。

調査地点：6地点
