第8回  
巴川遊水地第4工区水質浄化対策  
フォローアップ委員会

委員会資料

令和5年3月23日（木）  
静岡県 静岡土木事務所

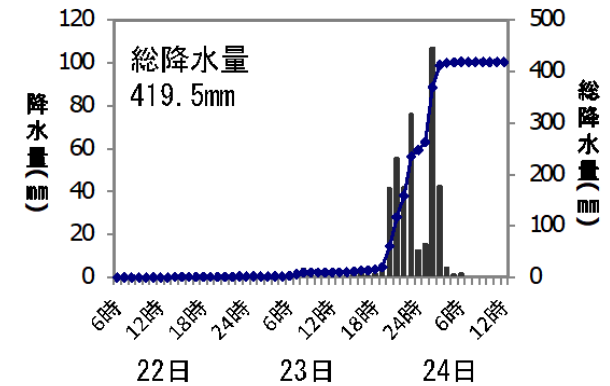
降水量の推移(令和4年9月22日～24日)

静岡県では、台風15号の接近により大気の状態が非常に不安定となり、さらに局地的な前線で雨雲が発達し、猛烈な雨となった。これに加えて台風の動きが比較的ゆっくりであったため、同じ地域に猛烈な雨が降る状況が継続し、記録的な大雨となった。中部では23日夜遅くから24日明け方にかけて猛烈な雨が降り、記録的短時間大雨情報（1時間に110ミリ以上の雨）を16回発表した。これにより、複数の観測点において降水量で観測史上1位の値を更新した。

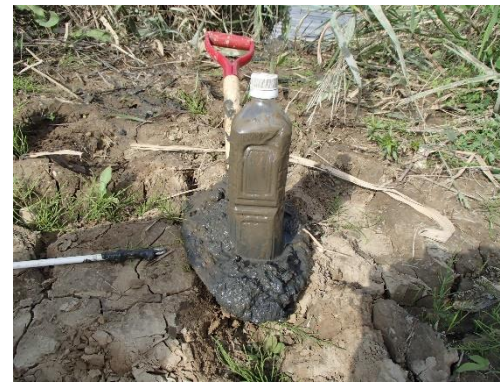
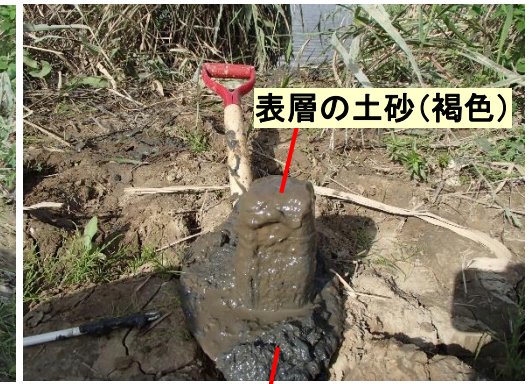
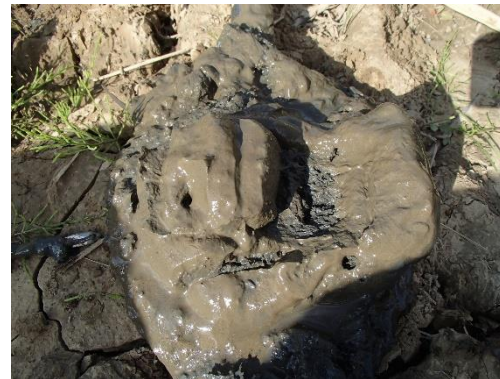
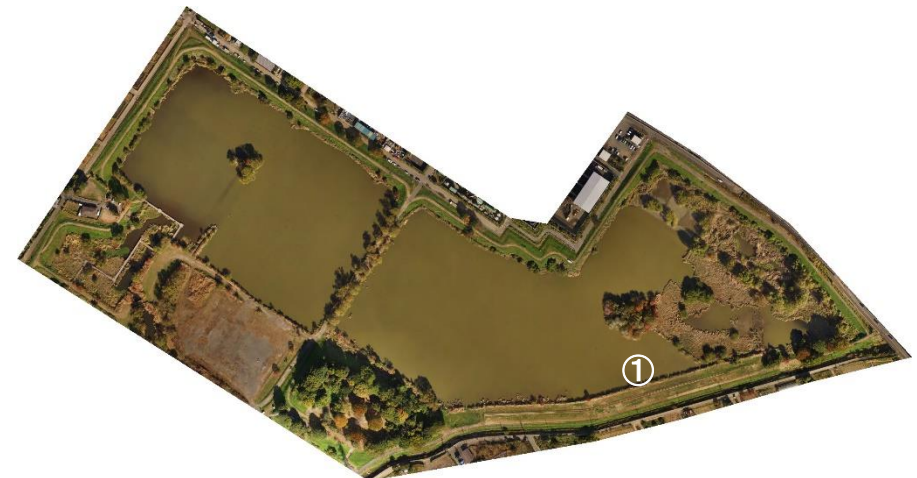
①池底への土砂堆積の状況  
(R1植生復元箇所とH29植生復元箇所の間付近)

**土砂堆積あり** (表層と下層で色彩が異なる)  
下池表層の土砂は褐色で微細な粒子  
下層の土砂は黒色が強い (還元化土壌)

下層の土砂(黒色強い)

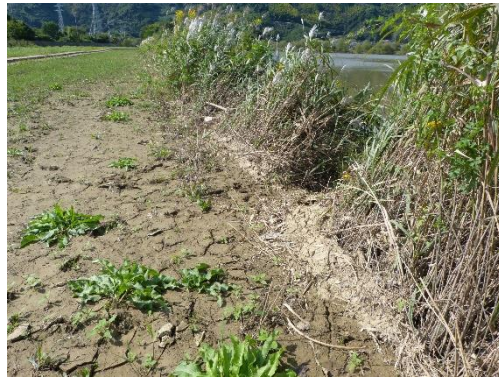
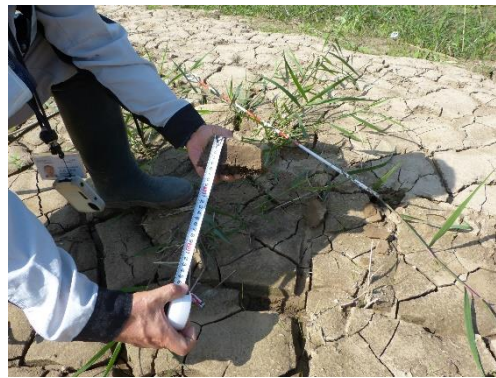
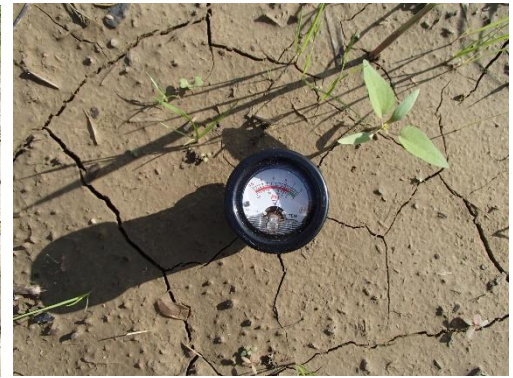
②陸域への土砂堆積の状況  
(下池と七曲川の間  
の越流堤)

**土砂堆積あり** (越流堤で最大5~6cm)  
褐色で微細な粒子  
**土壌pH6.0~6.1** (ポータブル測定器による簡易測定)  
堆積土砂の量は 下流(下池) > 上流(上池)

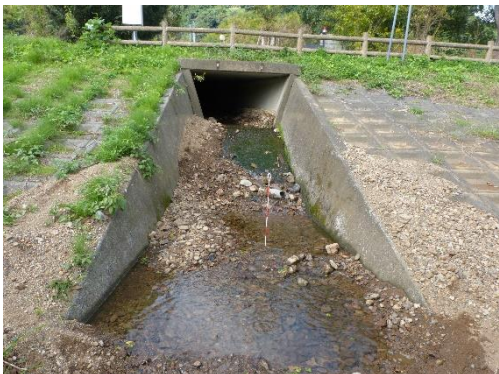
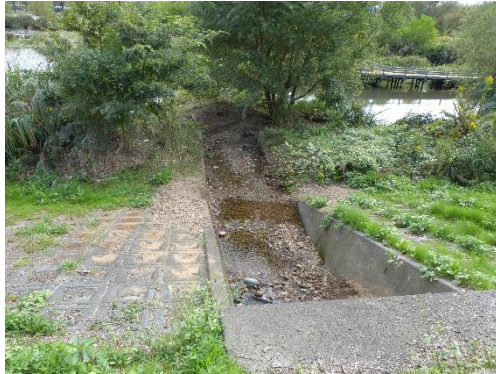
④流入水路からの土砂流入  
(上池)

流入水路1箇所にて**流入土砂の痕跡**あり

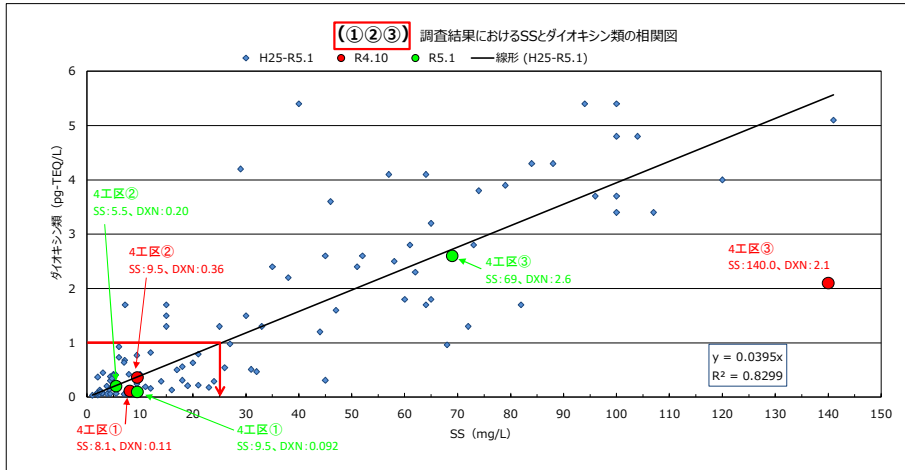
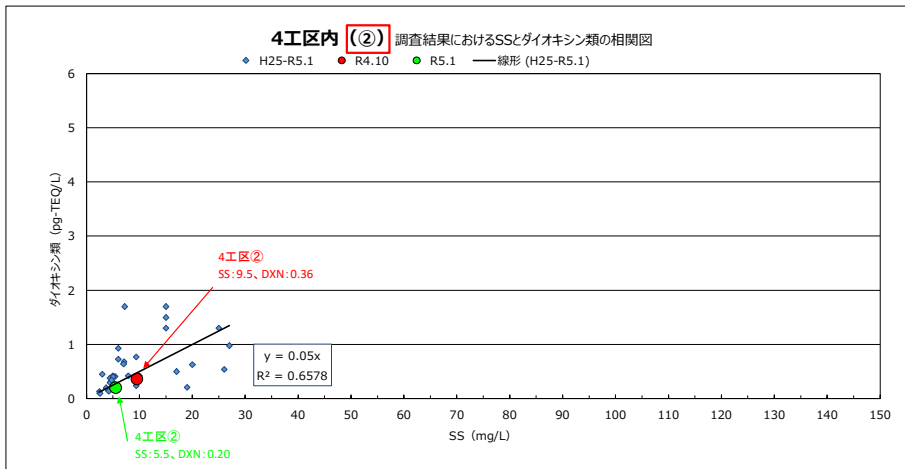
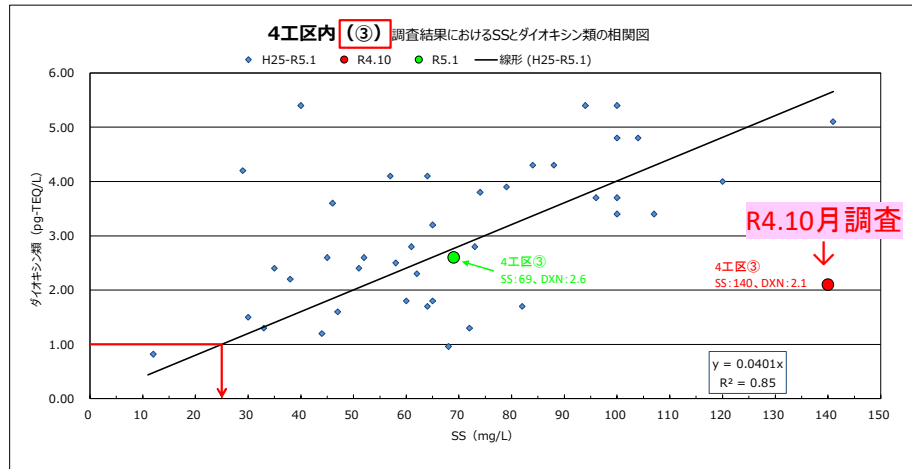
#### SSとダイオキシン類との相関

- ・4工区③の10月調査（台風出水の約1ヶ月後）結果は、これまでの相関から大きく離れる結果であった。さらに3か月後の1月調査では、これまでの相関に近い結果となった。

25mg/L(DNX類環境基準以下となるSS濃度)

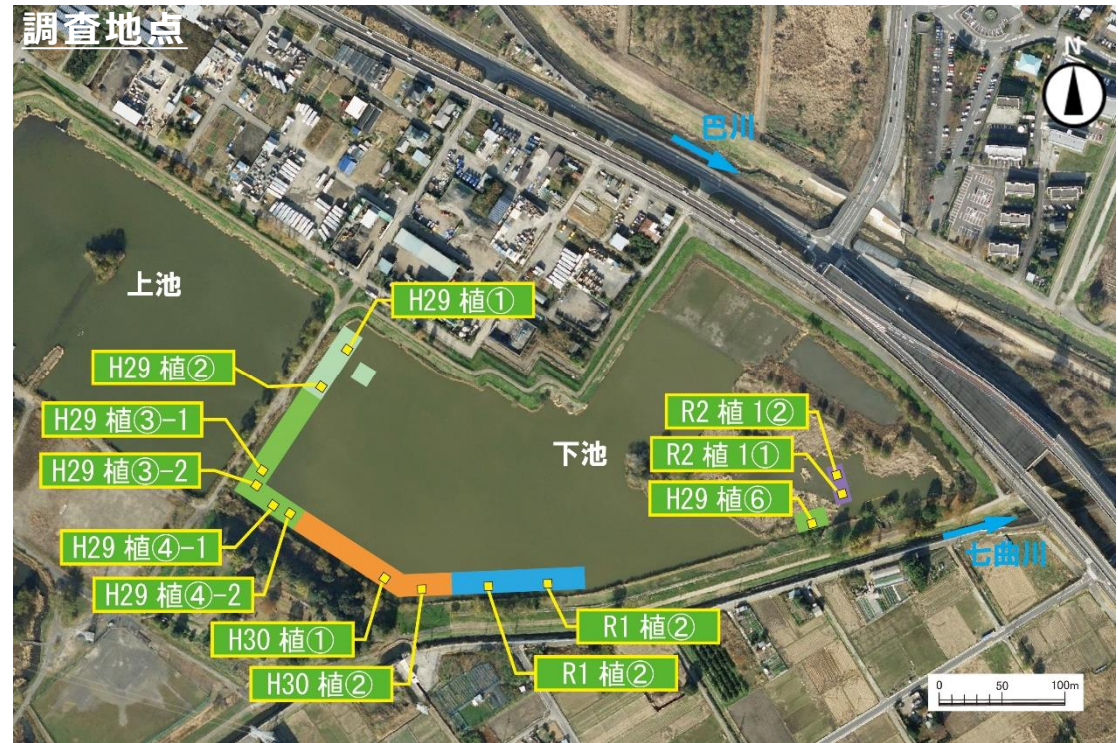
(1) UAV調査（植生面積算出）のモニタリング計画

UAV（ドローン）を用いて4工区植生生育区域全域を空撮し、面積を算出する。

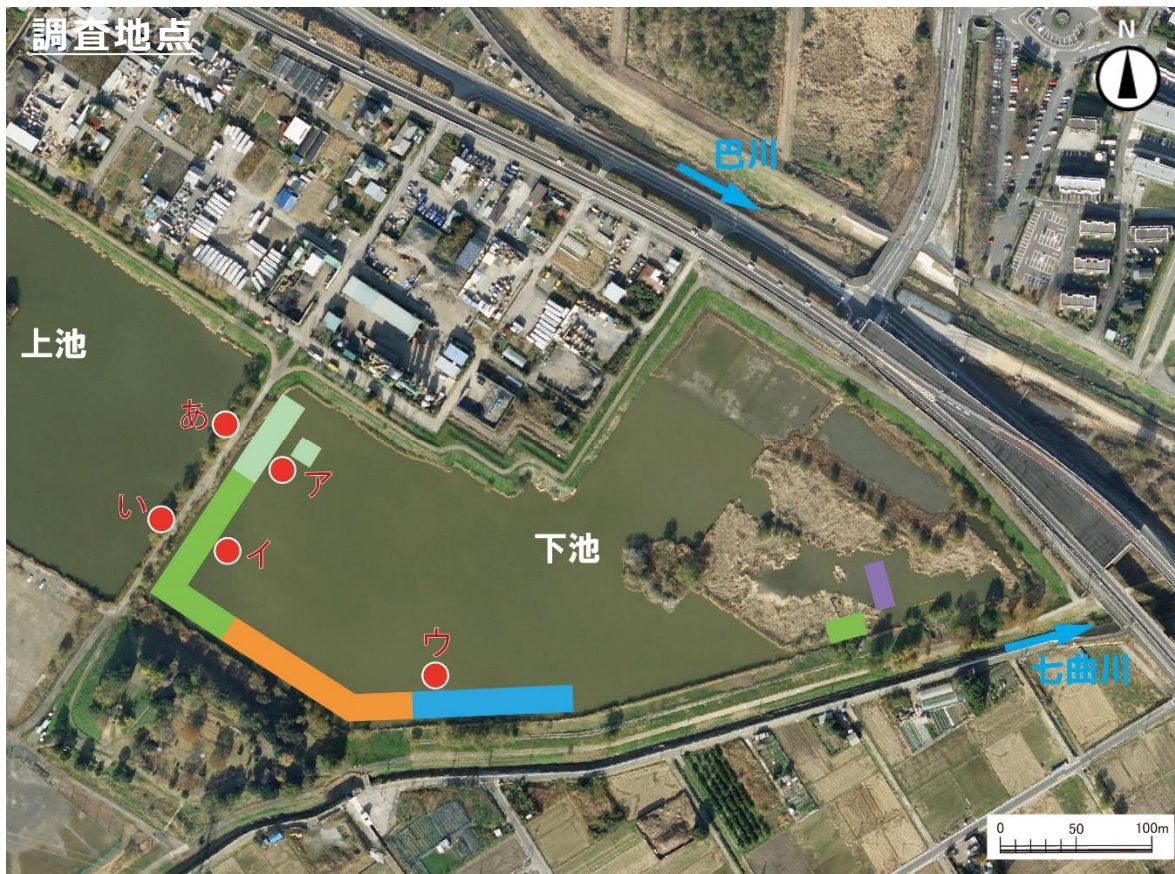
### （1）水質浄化対策の効果確認モニタリング…モニタリング計画

目的：植生復元によるSS等の沈降状況確認

調査地点：5地点

調査項目：水温、SS、濁度

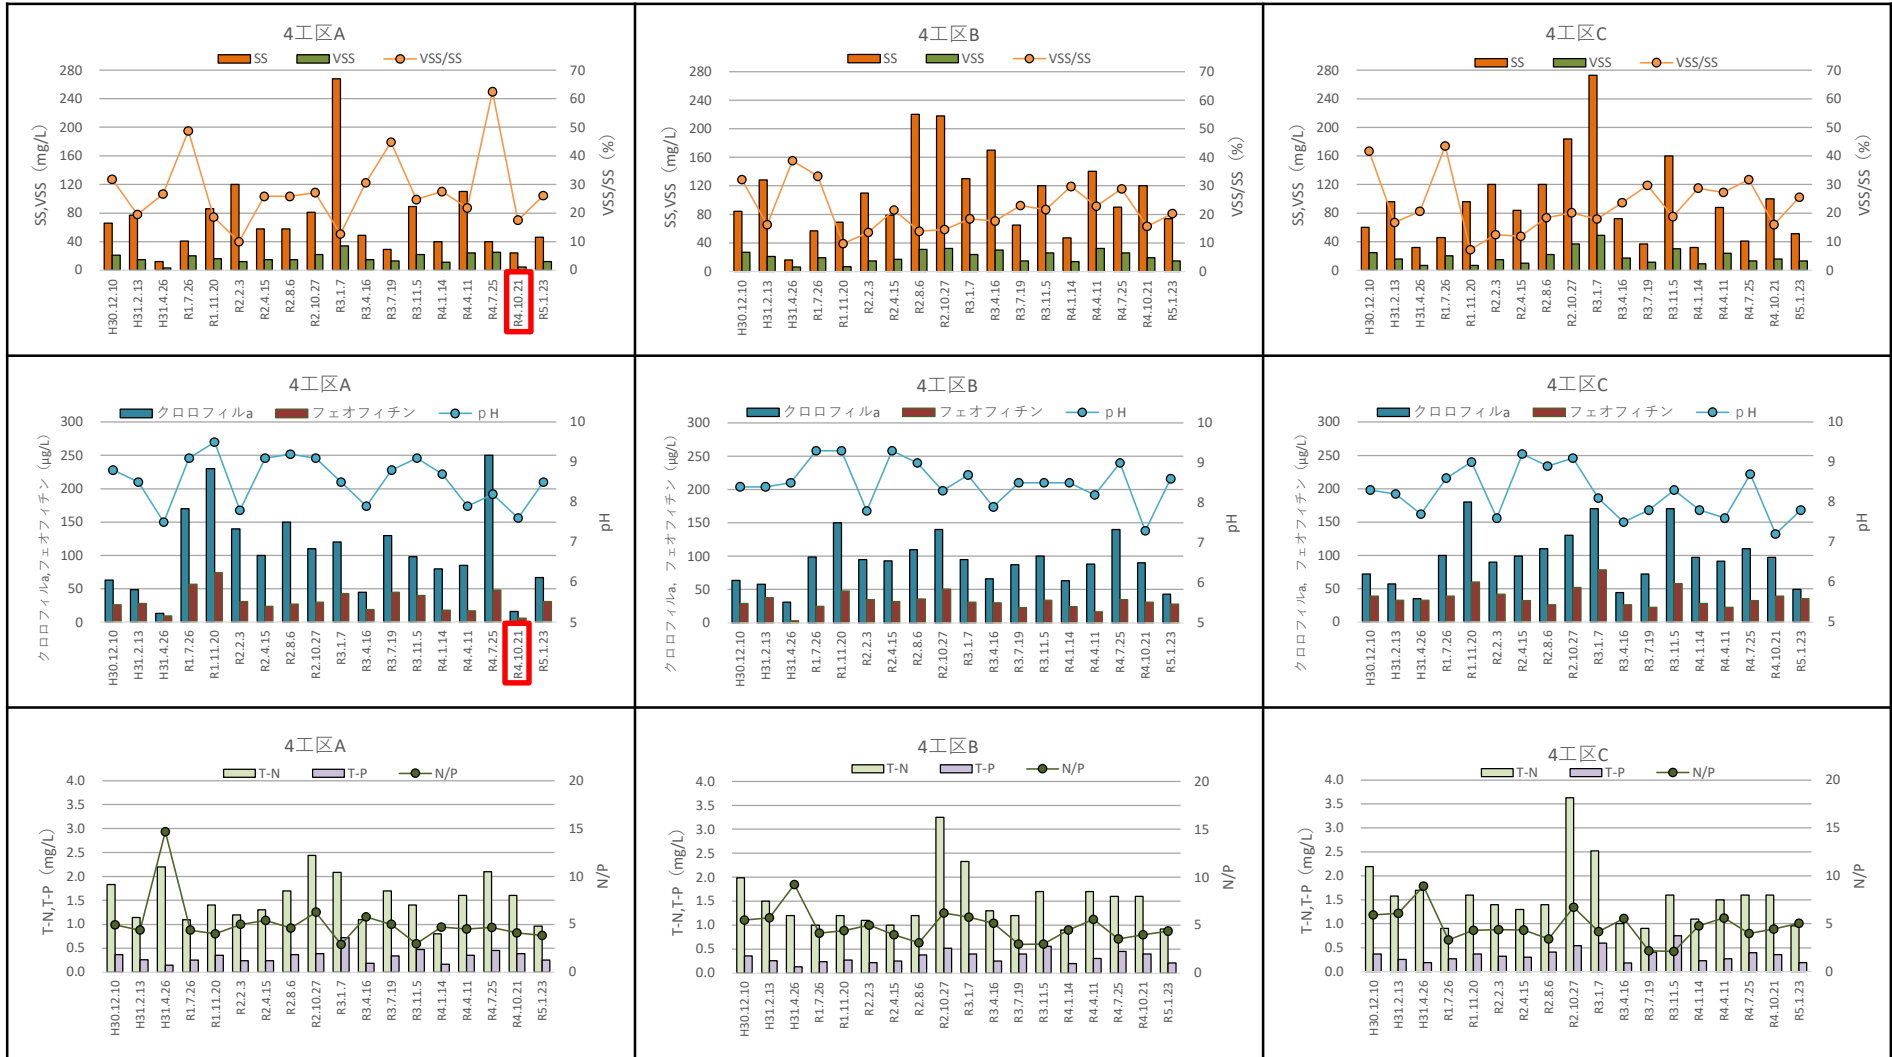
(3) 植生復元効果確認モニタリングの補完（SS、VSS、クロロフィル、T-N、T-P）

- SS、VSS、クロロフィルa、T-N、T-Pの間に有意な関係性が見られていない。
- R4.10.21（台風出水後約1ヶ月）の4工区A（上池）における VSSとクロロフィルa、フェオフィチンは、これまでで最小レベルの低濃度（2、2、1番目）。

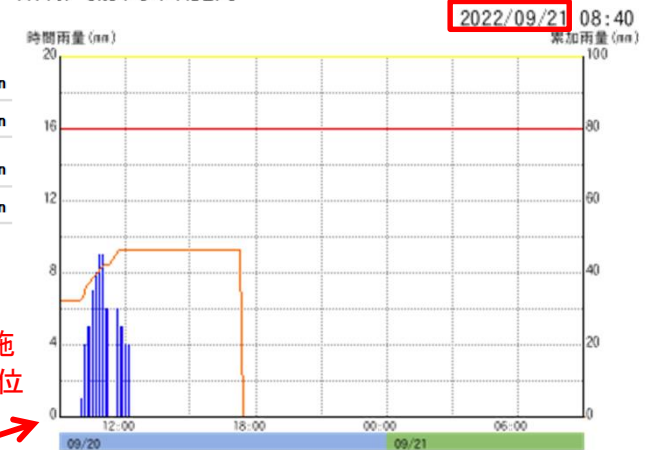
麻機 [静岡市南部]

様々な条件下として、降雨後に実施  
(既往調査と異なり、降雨後、低水位  
でない状態での調査)

R4年度の調査時の条件	R4.9.21	R4.11.16
水位	T.P. + 5.43m (既往調査時は、全て5.20m以下)	T.P. + 5.14m
風速・風向	弱風、北西	無風
調査前24時間以内の累加雨量	約45mm (台風14号の通過後、台風15号通過前)	0mm (台風15号通過後53日)
調査前24時間以内の時間最大雨量	9mm/h	0mm

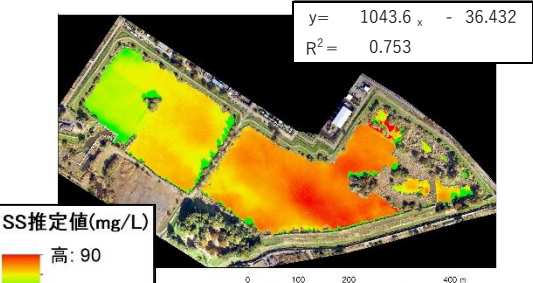
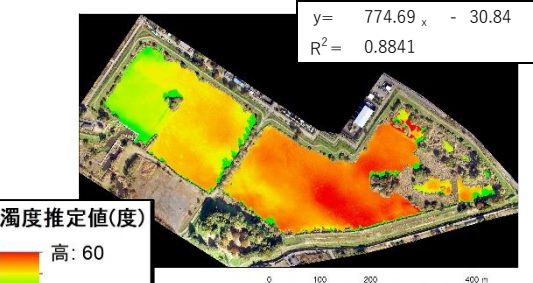
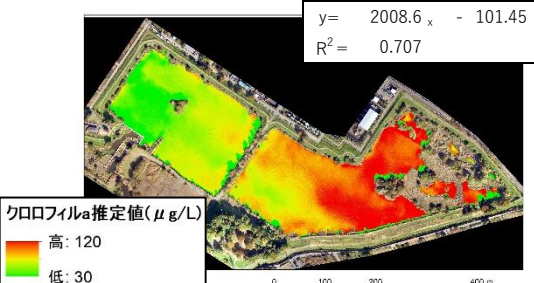
**(1) 水質分布マップ、UAV撮影画像からの面的な水質の推定…モニタリング結果**  
 ・R4.9.21は、他の調査回と異なり、池の西側の濃度が高い傾向が顕著である。

$y = 1043.6x - 36.432$ $R^2 = 0.753$ <p>SS推定値 (mg/L) 高: 90 低: 10</p>

$y = 774.69x - 30.84$ $R^2 = 0.8841$ <p>濁度推定値 (度) 高: 60 低: 5</p>

$y = 2008.6x - 101.45$ $R^2 = 0.707$ <p>クロロフィルa推定値 (μg/L) 高: 120 低: 30</p>

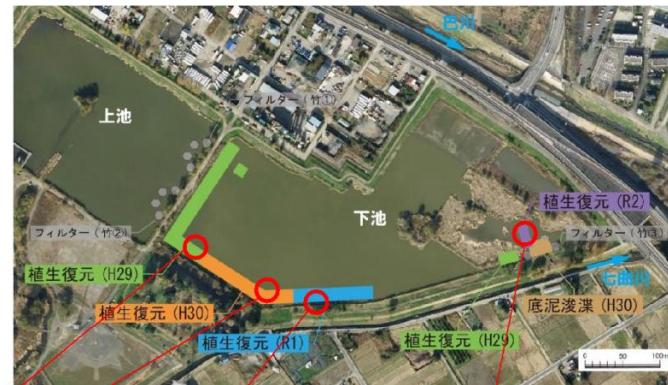
改良土壌  
 （現地土壌または第3工区の土壌にゼオライトを20~30%混合）

ゼオライト  
 沸石や珪石を含む珪酸塩などを粉末状にしたもので、粒径一般100μm（10<sup>-4</sup>m）の細孔を持つ多孔質な構造をしている。  
 改定指定土壌改良資材。

- ・各年度の植生復元実施済箇所を対象に、部分的に土壌改良を行う（植生復元箇所の全面を土壌改良しない）
- ・土壌改良を行わない部分と生育状況の比較を行いながら、植生土壌改良の効果を確認し、適宜改善する → 実施検証
- ・対策工法の費用… 1㎡当り施工費：400円/㎡（材工+諸経費）  
 植生復元の実施済面積：約3,000㎡

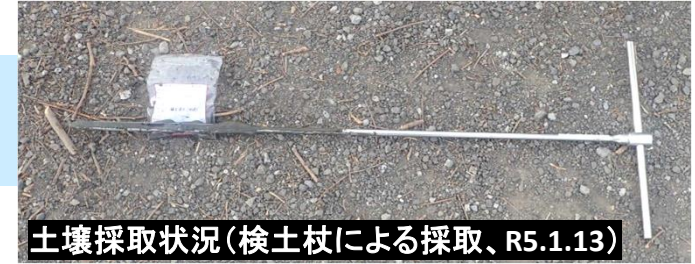
土壌の分析・診断結果 (植生復元 : 5箇所、対照 : 2箇所)

全地点で土壌pH高い

2, 3, 4は、還元土壌の傾向が強く、酸化が進んでいない

高めの数値、セメント成分溶出の可能性あり

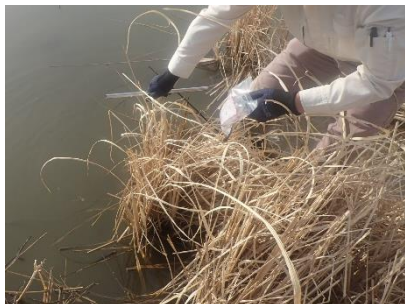
① 地点（上池：水際、生育良好な箇所）の結果

■ 今回の診断結果の傾向 土壌の化学的成分について、上池⇔下池、水際⇔池底、生育良好⇔生育思わしくないの比較であるが、保肥力・養分バランスと微量元素バランスの**診断結果に相違なし**

両地点の土壌の化学的成分はほぼ同じであるが、生育状況に差が見られる

↓  
ヨシ生育基盤の位置の点では、**①水際 ⇔ ③池底** に相違があるため、第4工区では、ヨシの生育状況を左右する要因の一つとして、**生育基盤高（水深）** が考えられる

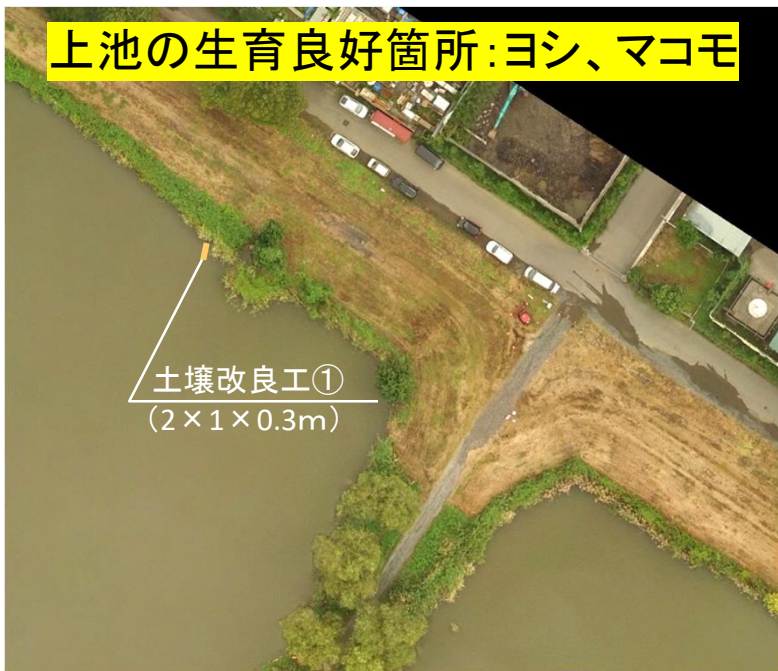
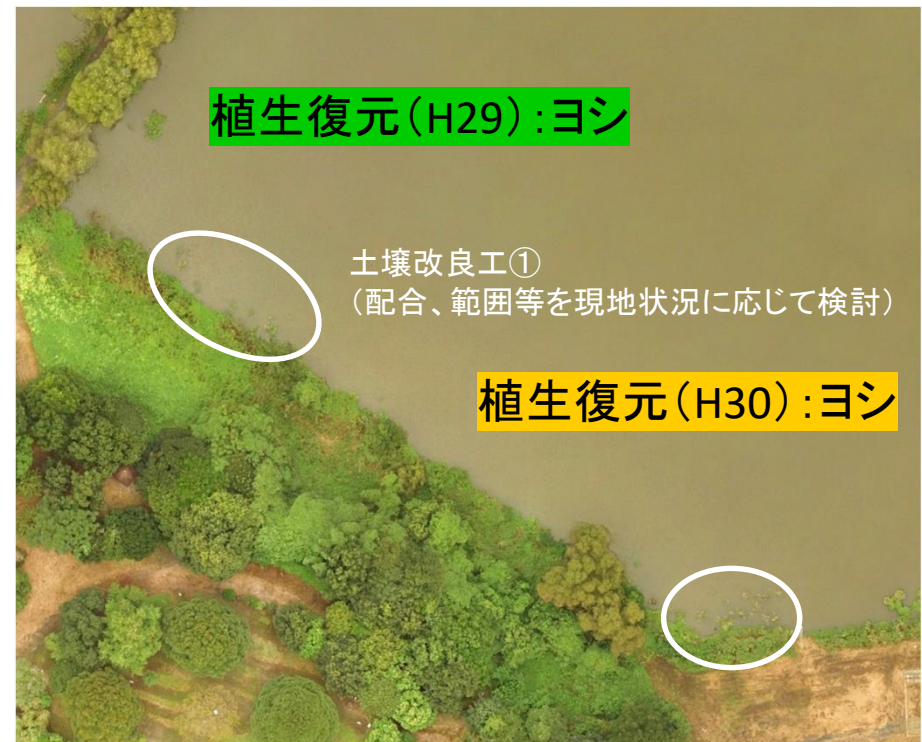
土壌改良工① (育苗床土の施肥基準を参考)

地下茎を横方向に伸長させるため、ゼオライトを混合した改良土壌に置換

→ 植生復元箇所の生育状況の改善を目指す、  
生育良好場所からの生育範囲の拡大を目指す

※.最初に、生育良好箇所からの生育範囲の拡大について検証(区画を区切った中で実施)しつつ、室内実験にて、pH値を下げる効果も確認する

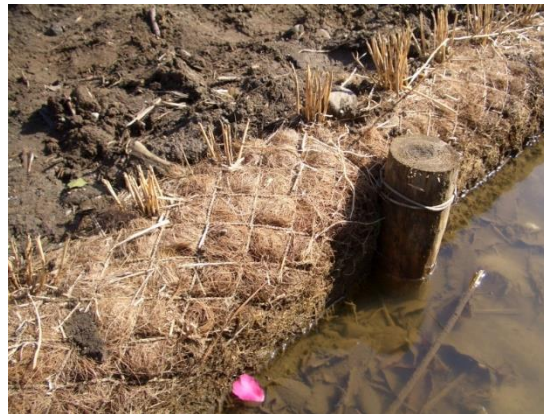
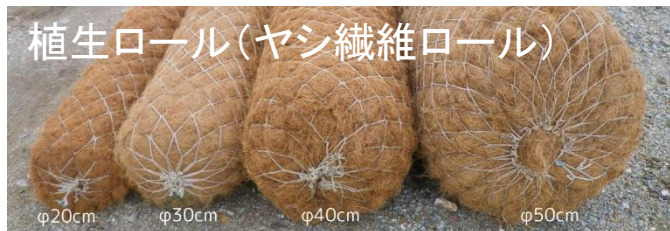
植生ロールは、地下茎が伸長可能で、  
空隙が多い(通気性良い)

ヨシは、上方にも地下茎を伸長する

横方向の地下茎の伸長が思わしくないため、  
好气的条件が期待できる上方向への伸長を目指す

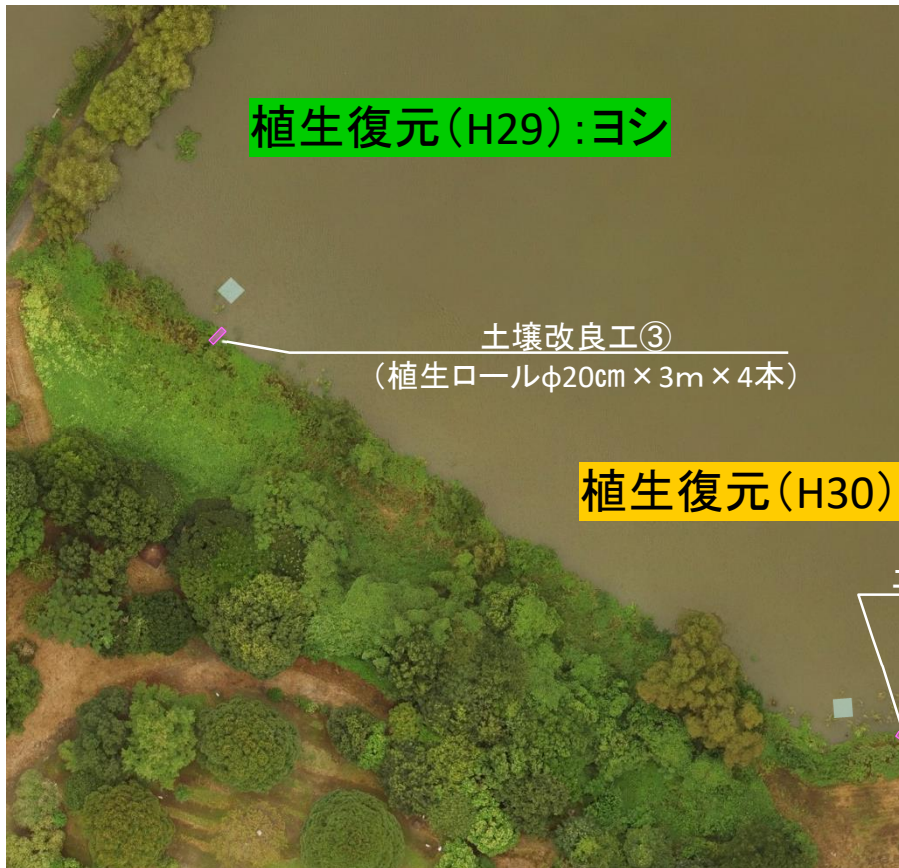
植生ロールを、既存移植株の上に配置し、好気的な地下茎の伸長空間を創出する

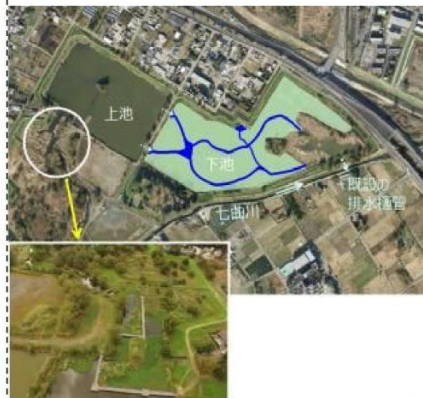
・下池を対象。  
・TP5.3まで埋土を行い、部分的に小川を流すようなイメージで、湿地環境を創出する。

【工法概要】  
治水上支障とならない範囲内で埋め土を行い、面的な植生復元を行う。底質の巻き上がりや内部生産の発生場所となる水域面積を減少させるとともに、植生による土粒子の沈降促進を図り、水質におけるダイオキシン類の環境基準超過を抑制する案  
《発生抑制対策、発生後の処理対策》

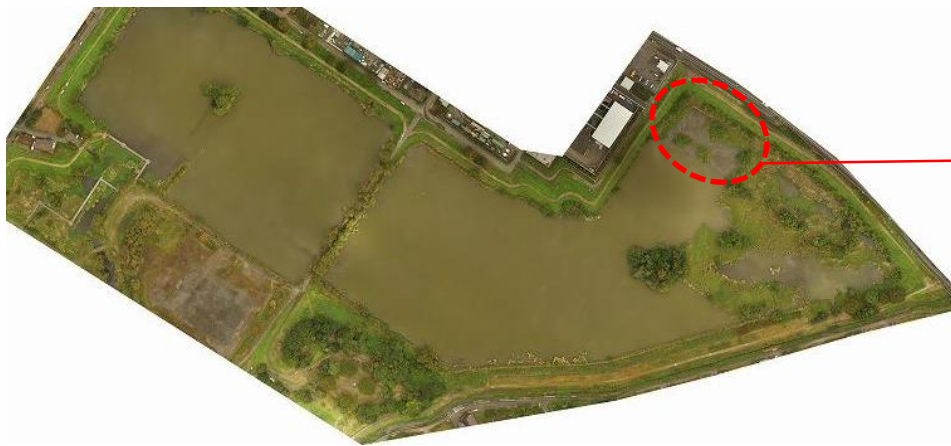
- ・令和3年秋、低水位が長期間続いた時に、陸域となった場所にて、自然発生で新たな植生が面的に発芽
- ・しかし、水位上昇後の令和4年夏には、新たな植生が消失
- ・令和4年秋、低水位が連続した後、同様の新たな植生を確認

T.P.+5.20前後の池底高の箇所では、+5.15程度の低水位が連続すると 実生による植生が発生するが、平水位（+5.30）程度の水位が連続すると 実生による植生が消失

↓  
実施検証では、**T.P.+5.10～5.30程度の高さにて土壌基盤を埋め土し**、湿地環境復元のために適正な埋め土高を検討する

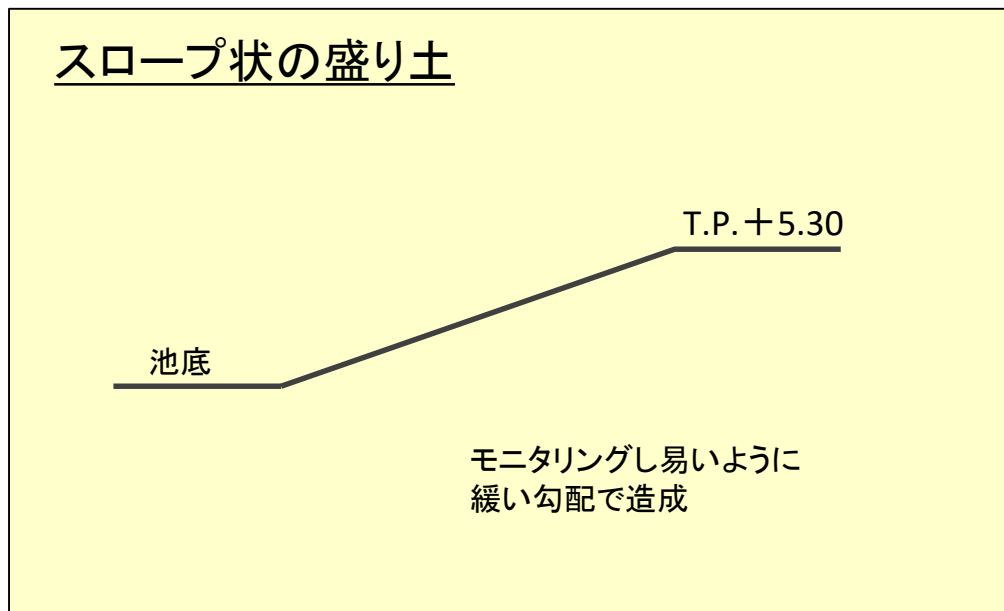
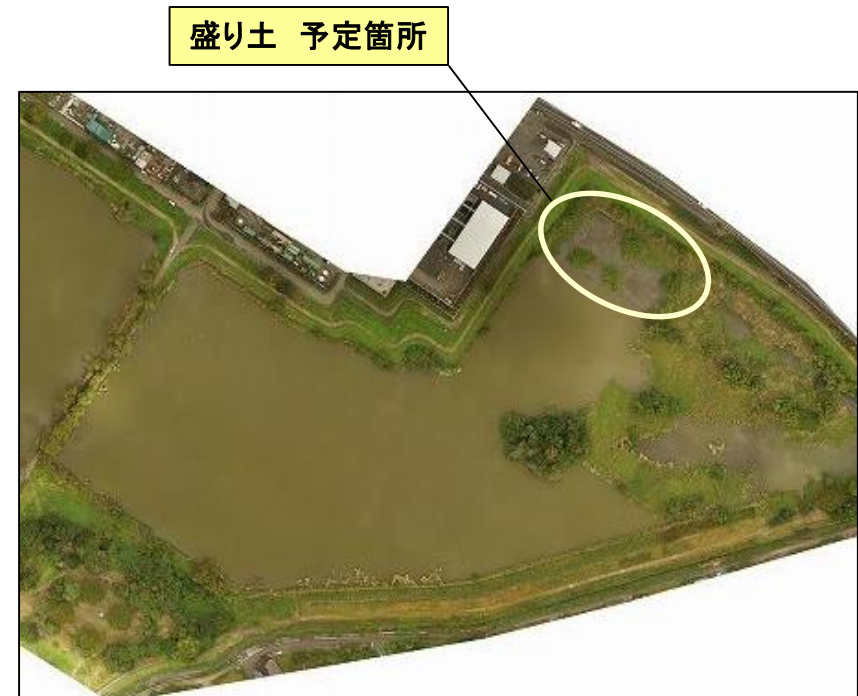
- ・湿地環境復元のために適正な埋め土高を把握するために、実施検証では盛り土の高さに変化をもたせる
- ・盛り土に用いる土壌の採取先について検討中（DXN類濃度や植生の埋土種子などに注意）

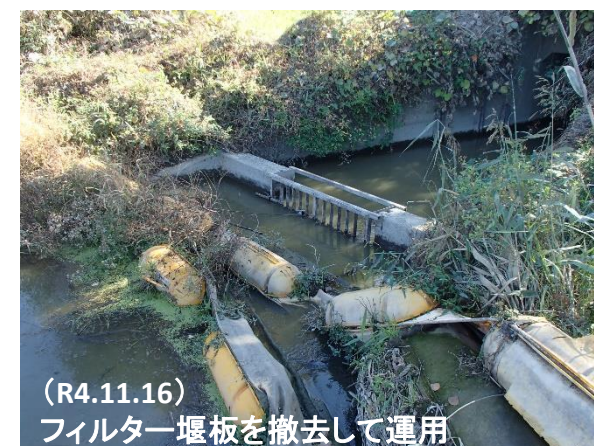
- 2022年度は、**堰板の撤去**により水位低下を図ったが、2020以前と比較して低水位な状況とならなかった。
  - 2022年の8月まで（台風15号前）の月別平均水位は、他の年度と比較し、低水位な状況とはなっていない。
  - 年別の最低水位は、堰板の有無にかかわらず、T.P.+5.11～5.12mと一定である。
- ↓
- 堰板の撤去のみでは、水位低下が困難と考えられる。

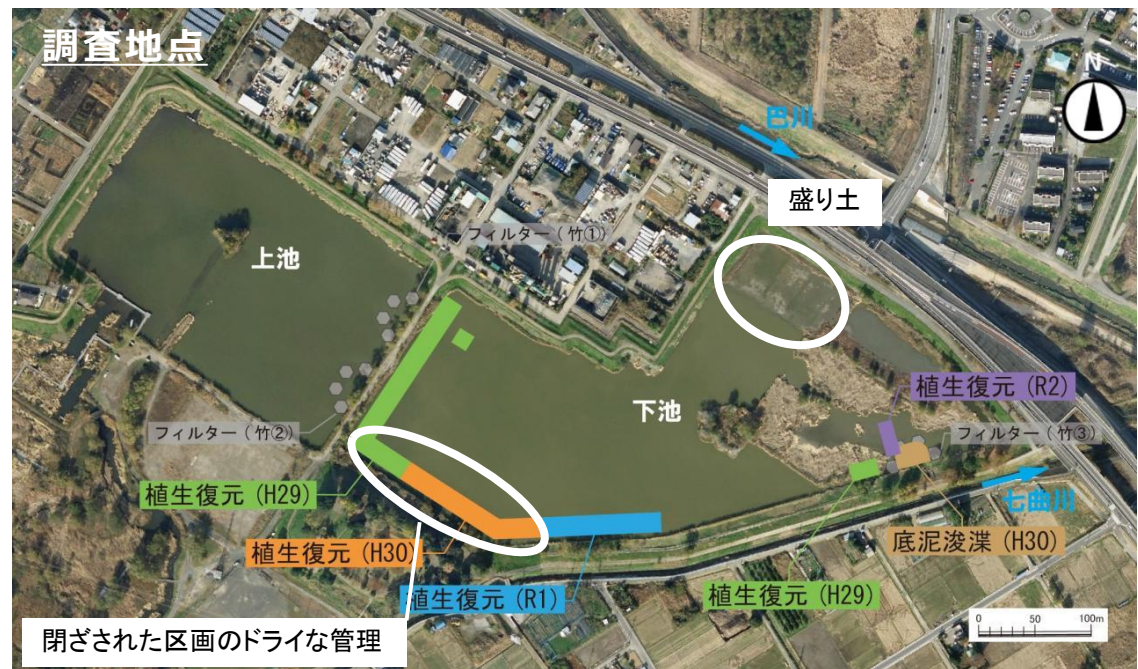
実施検証の代表箇所

(コドラート：方形の調査区を設定)
