令和4年台風第15号による被害概要

(第14回 巴川流域総合治水対策協議会)

台風15号による巴川流域の被害概要

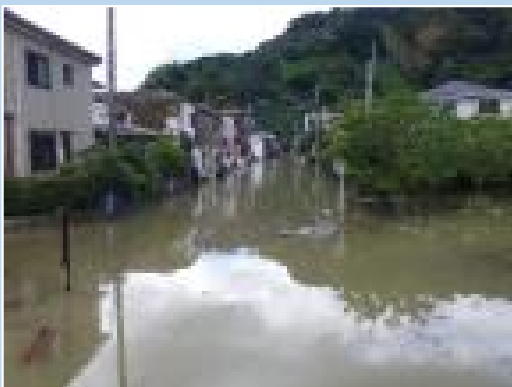
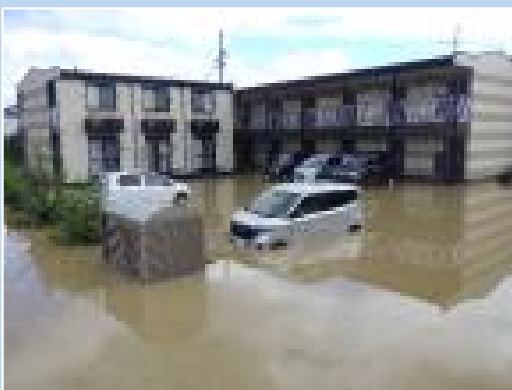
唐瀬地区（葵区）

- 巴川流域においては、上流域の唐瀬地区周辺、中下流域の鳥坂地区、高部地区、押切地区、入江地区などで浸水被害が発生している。
- 大沢川、山原川、塩田川、草薙川など、巴川支川周辺でも浸水被害が発生している。

浸水範囲は、罹災証明書（浸水被害）の位置や現地の地形条件等から推定したものであり、実際の浸水範囲と異なる場合があります。

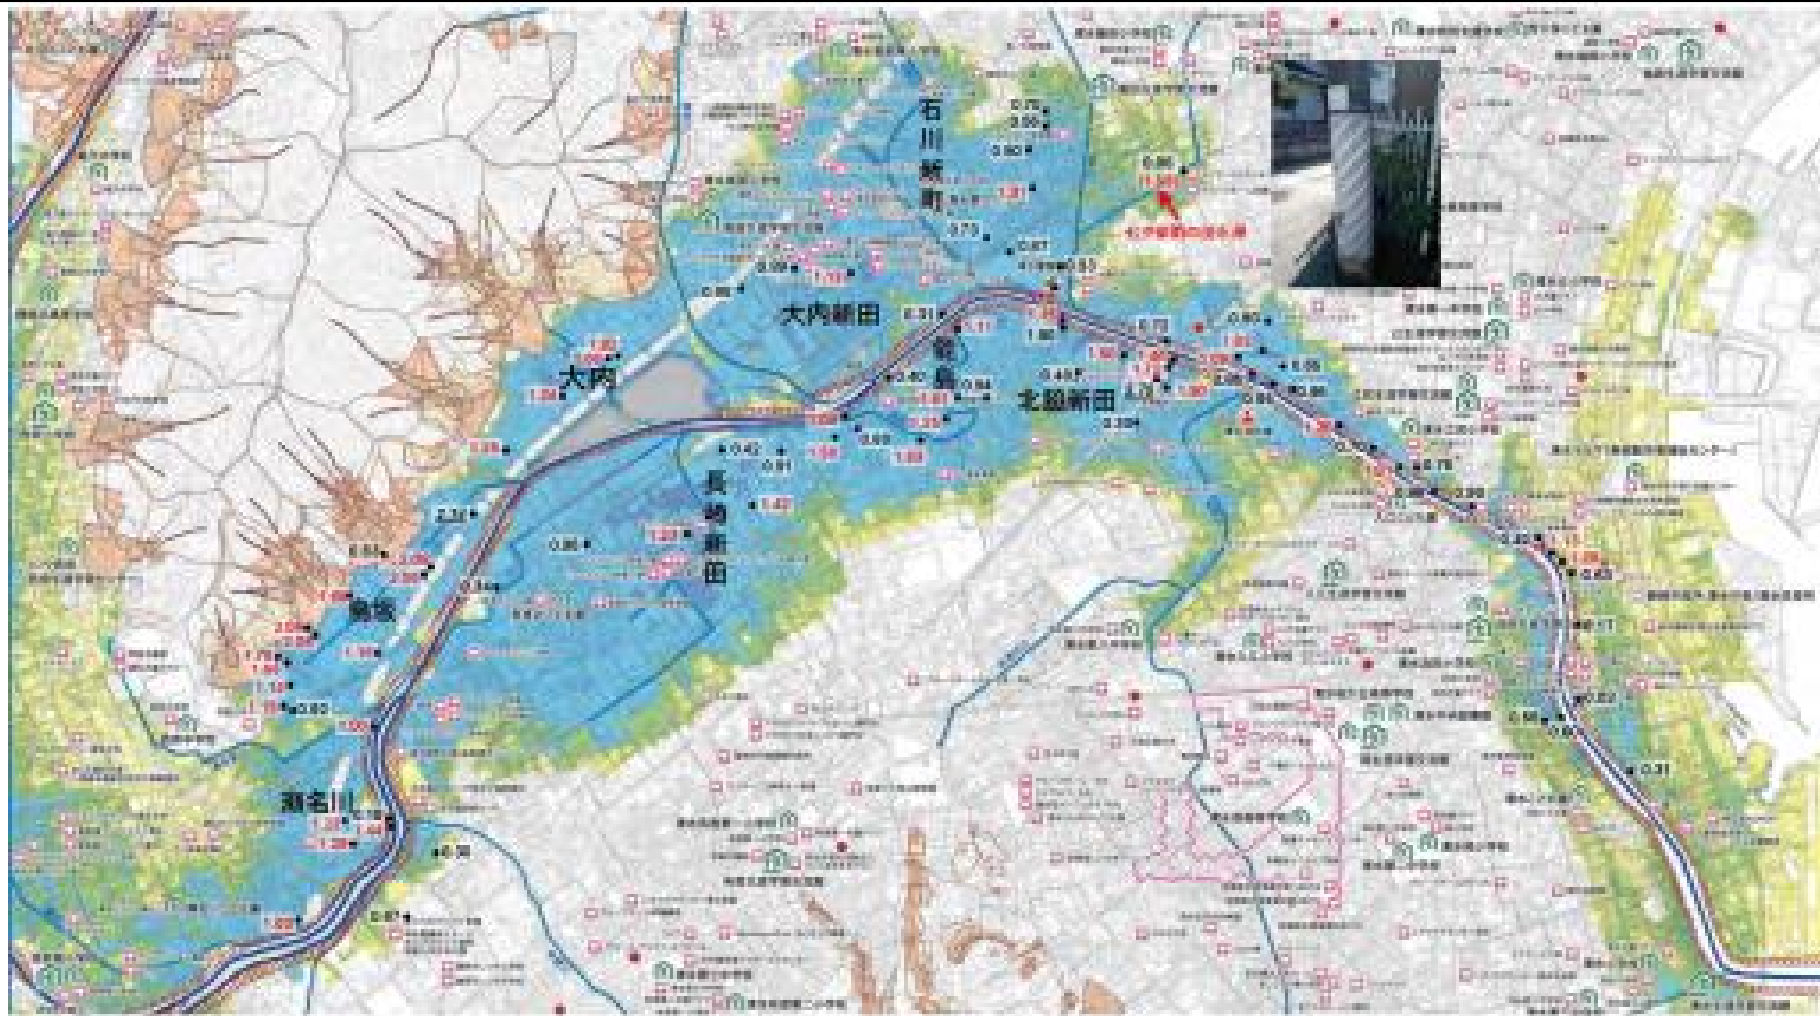
・ 静岡大学防災総合センターが巴川中下流域で行った調査において、清水区の鳥坂地区では最大2.08mの浸水深が確認された。

赤字：浸水深 1 m以上
黒字：浸水深 1 m未満

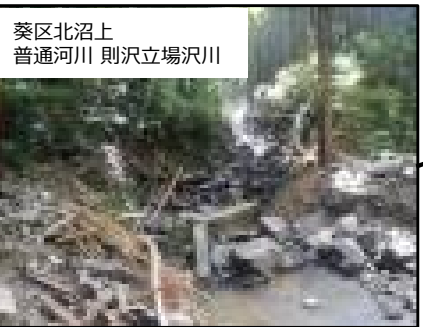
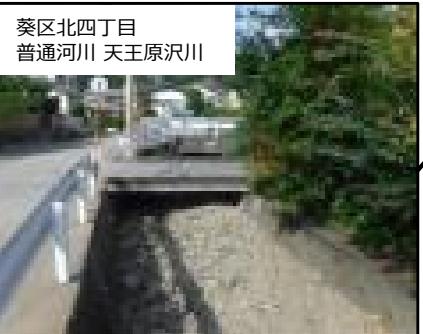
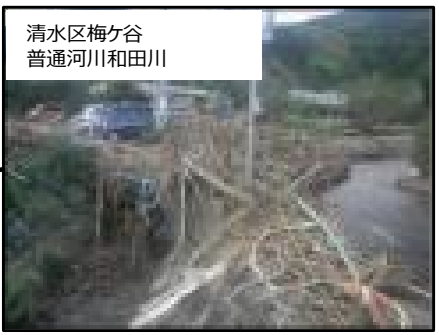
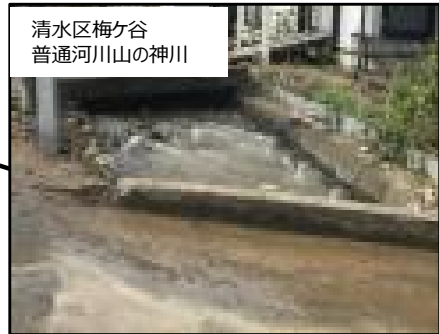
- 各地で山地崩壊等による土砂や流木等が流出し、支川や排水路内に堆積するとともに橋梁等にひっかかり河道断面を阻害する原因となった。
- 特に、麻機遊水地上流域、分流堰から大沢川間の左岸側で多くの土砂流出があったことが確認されている。

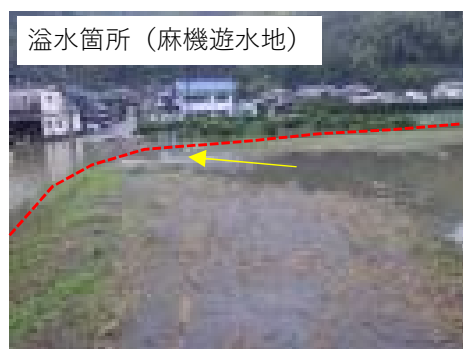
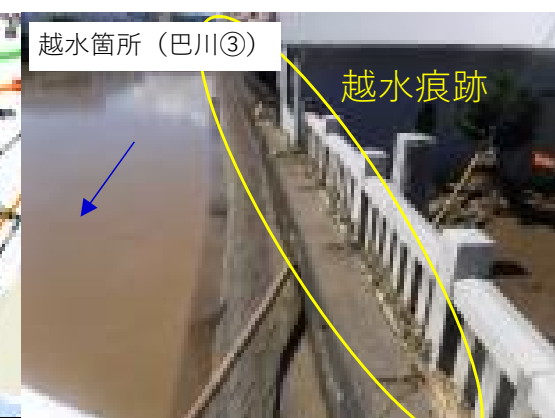
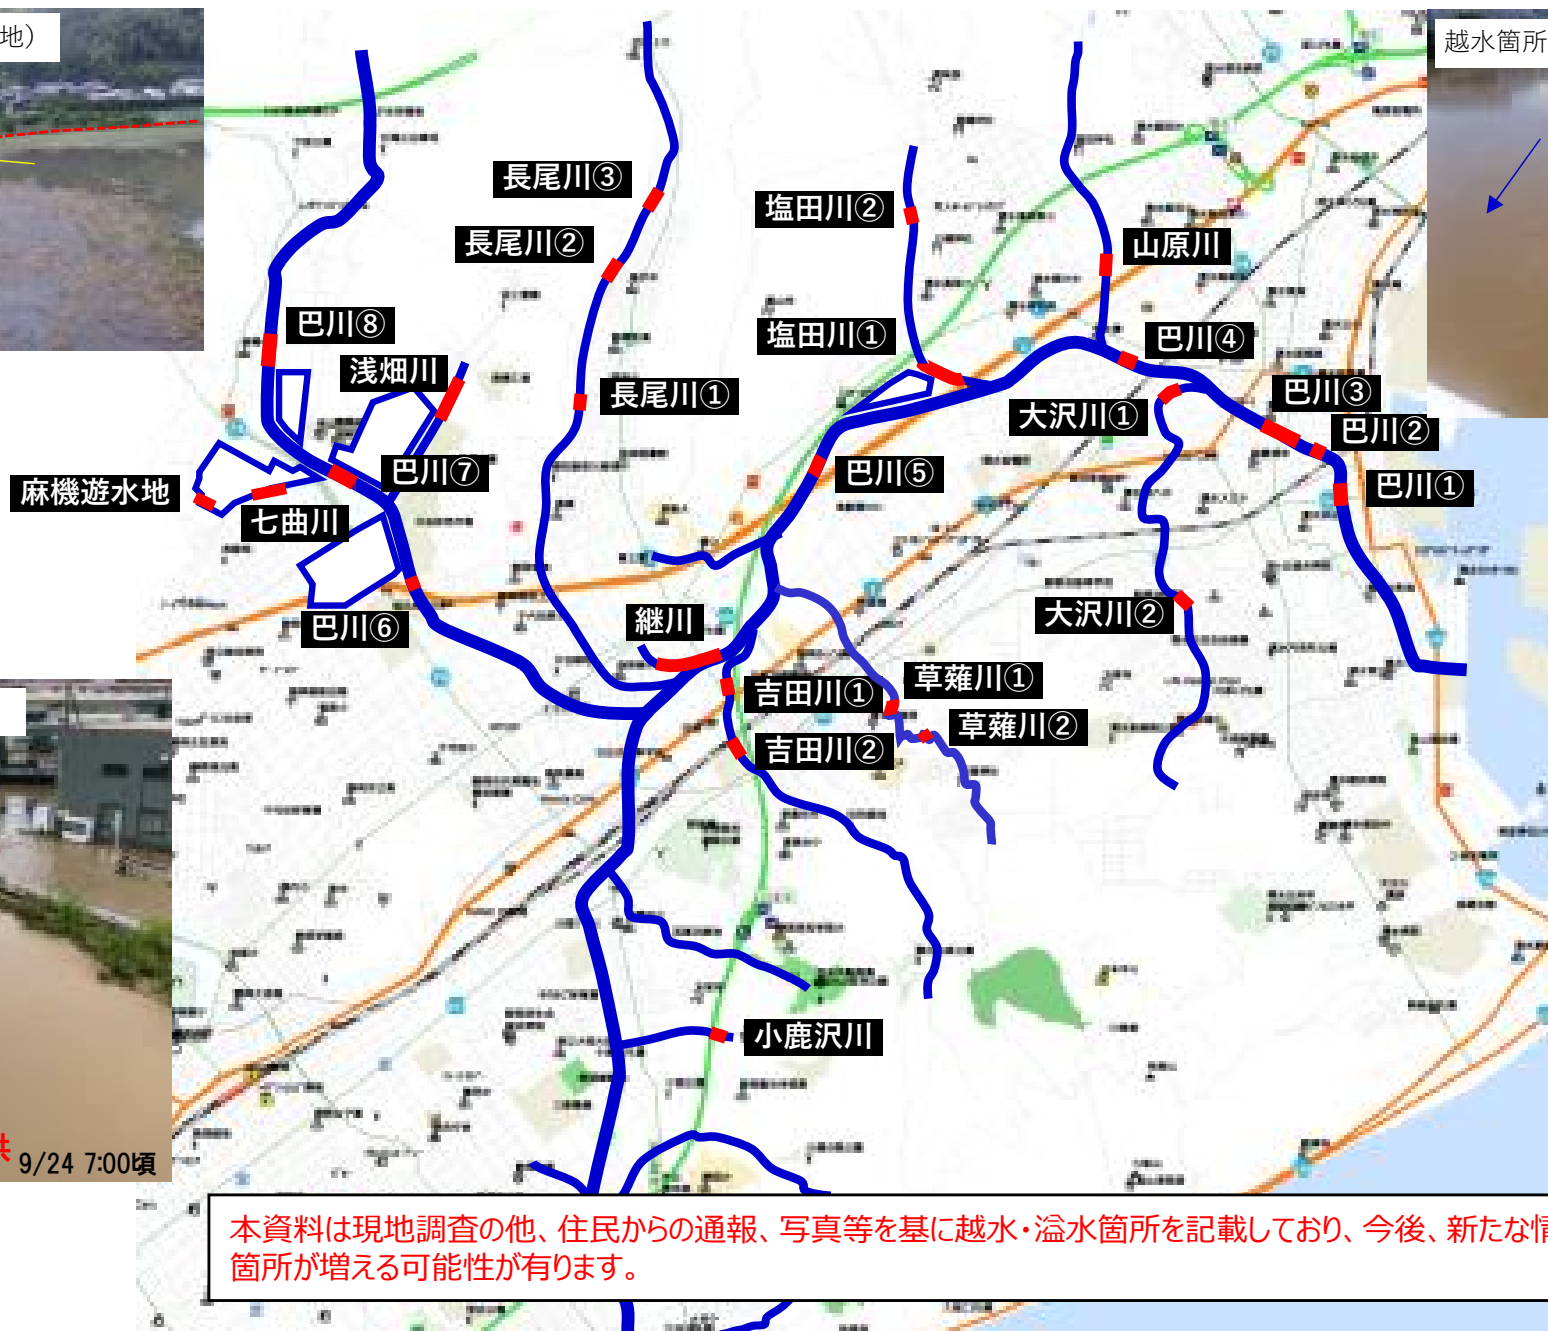
- 水位記録や痕跡調査、住民情報等から県が管理する河川や支川からの越水・溢水が各所で確認されている。

本資料は現地調査の他、住民からの通報、写真等を基に越水・溢水箇所を記載しており、今後、新たな情報等により該当箇所が増える可能性があります。
