第9回
巴川遊水地第4工区水質浄化対策
フォローアップ委員会

委員会資料

令和6年8月
静岡県 静岡土木事務所

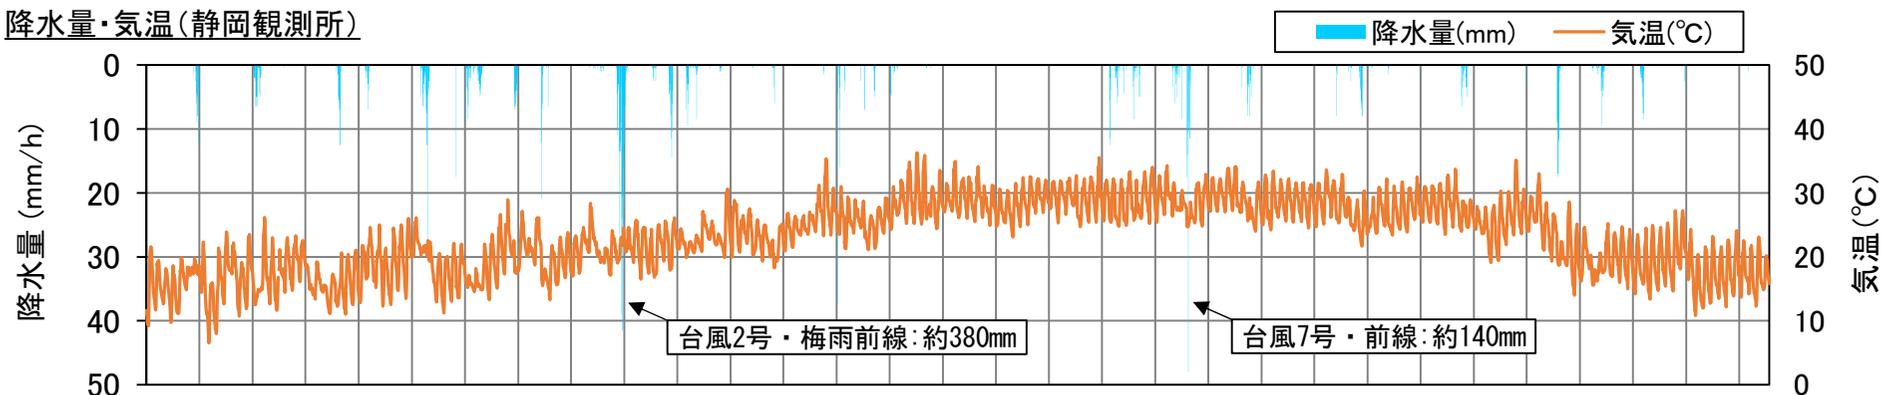
降水量・気温(静岡観測所)

- ・R5年6月2日から3日にかけて、本州付近の梅雨前線へ台風2号から暖かく湿った空気が流れ込んだ影響により、静岡県では線状降水帯が断続的に発生するなどして記録的な大雨となった。
- ・降り始めからの総雨量は、静岡観測所において約380mmを記録した。
- ・第4工区の最高水位は、7.77m（平水位+2.47m）であった。

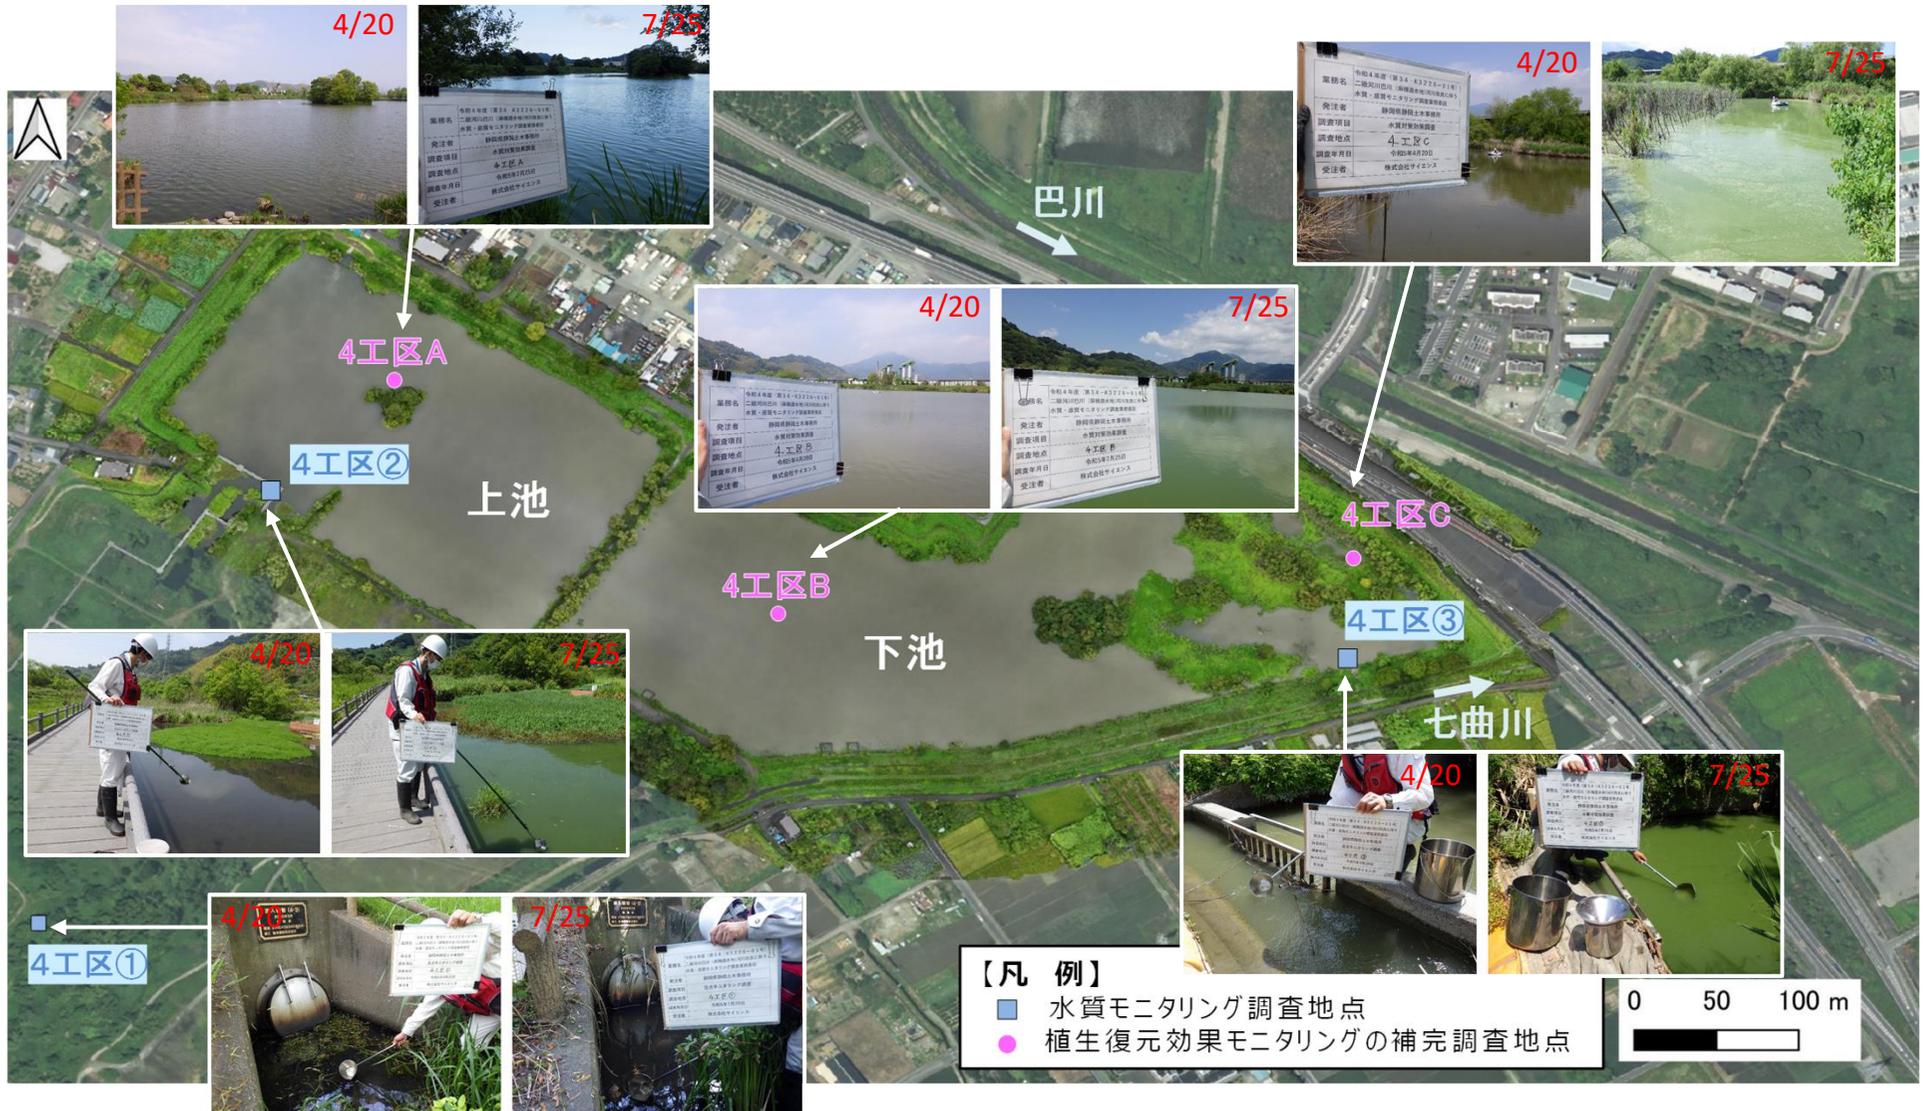
- ・R5年7月調査時は上池、下池内の全域でアオコが発生している状況であった。
- ・7月上旬から8月上旬にかけて降雨がほとんど観測されておらず、池水が停滞するとともに高水温が続いたものと想定され、藍藻類の増殖につながったと推測される。

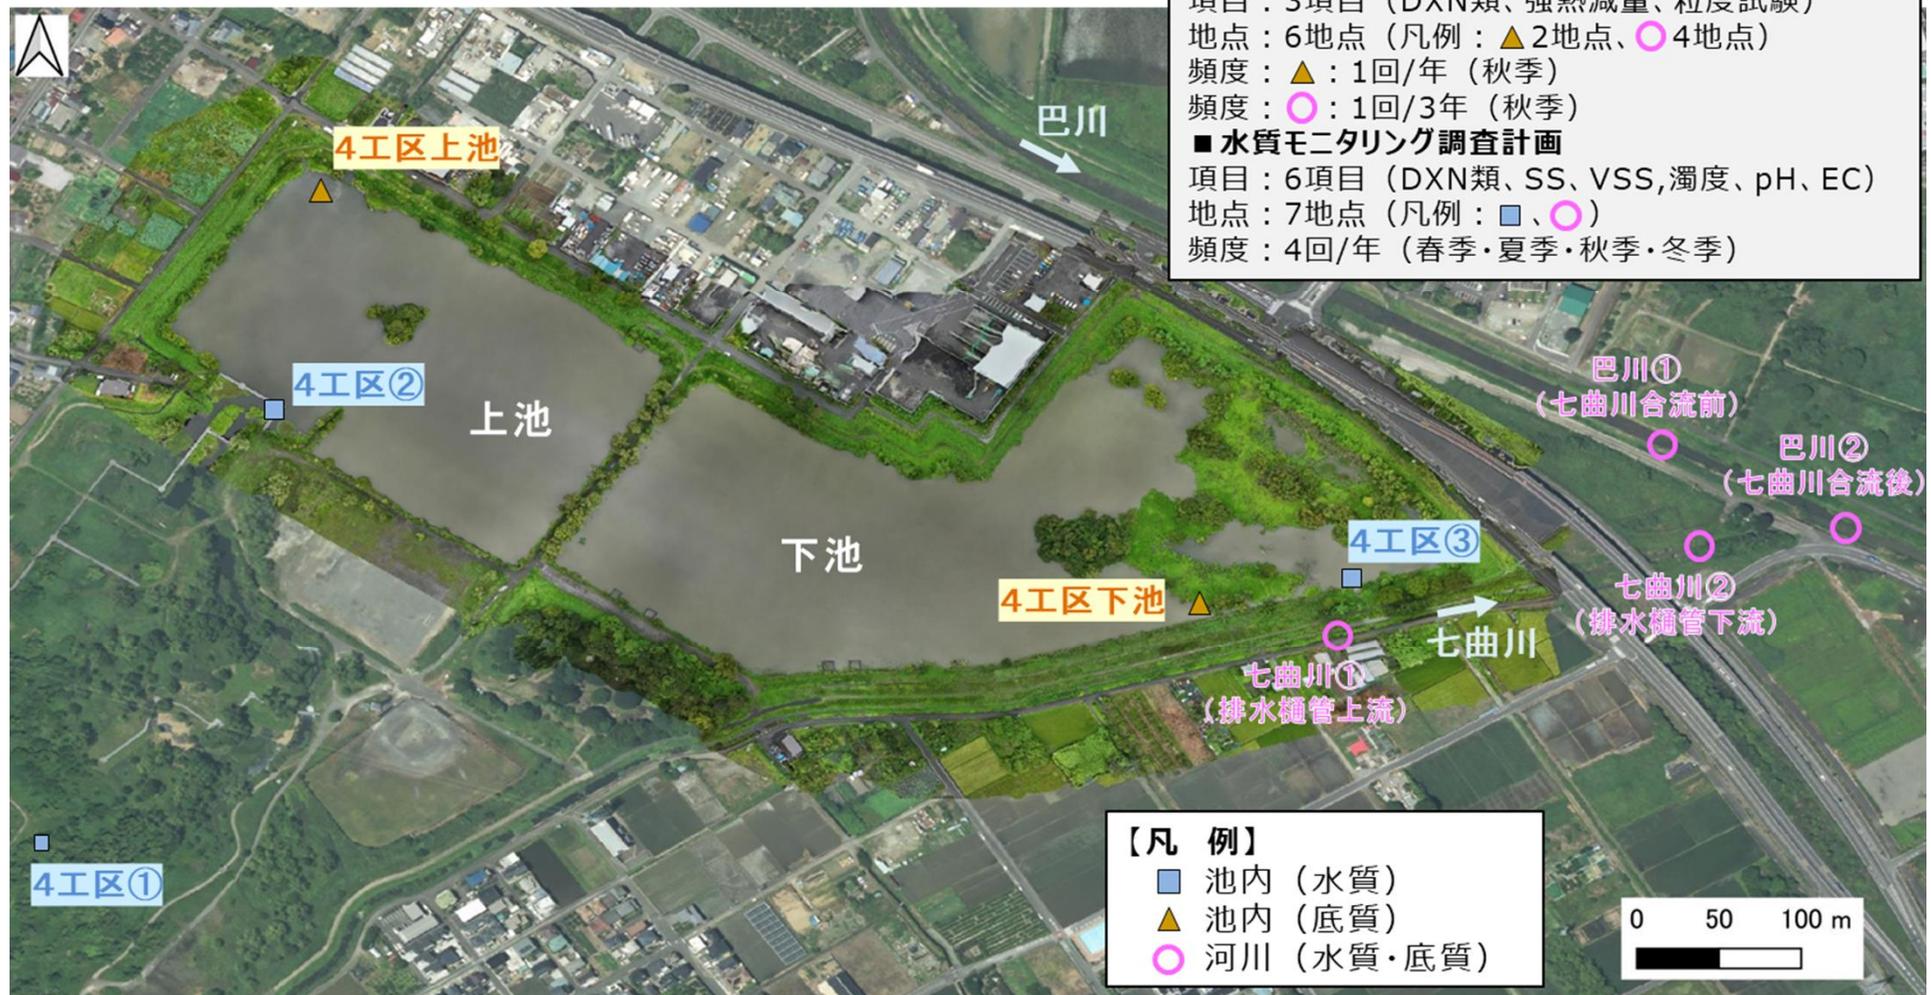
調査地点

- H16年度より、水質・底質におけるモニタリング調査を継続的に実施
- 河川の底質調査は調査頻度を見直し、R1年度より年1回から3年に1回へ変更（次回は令和6年度）。

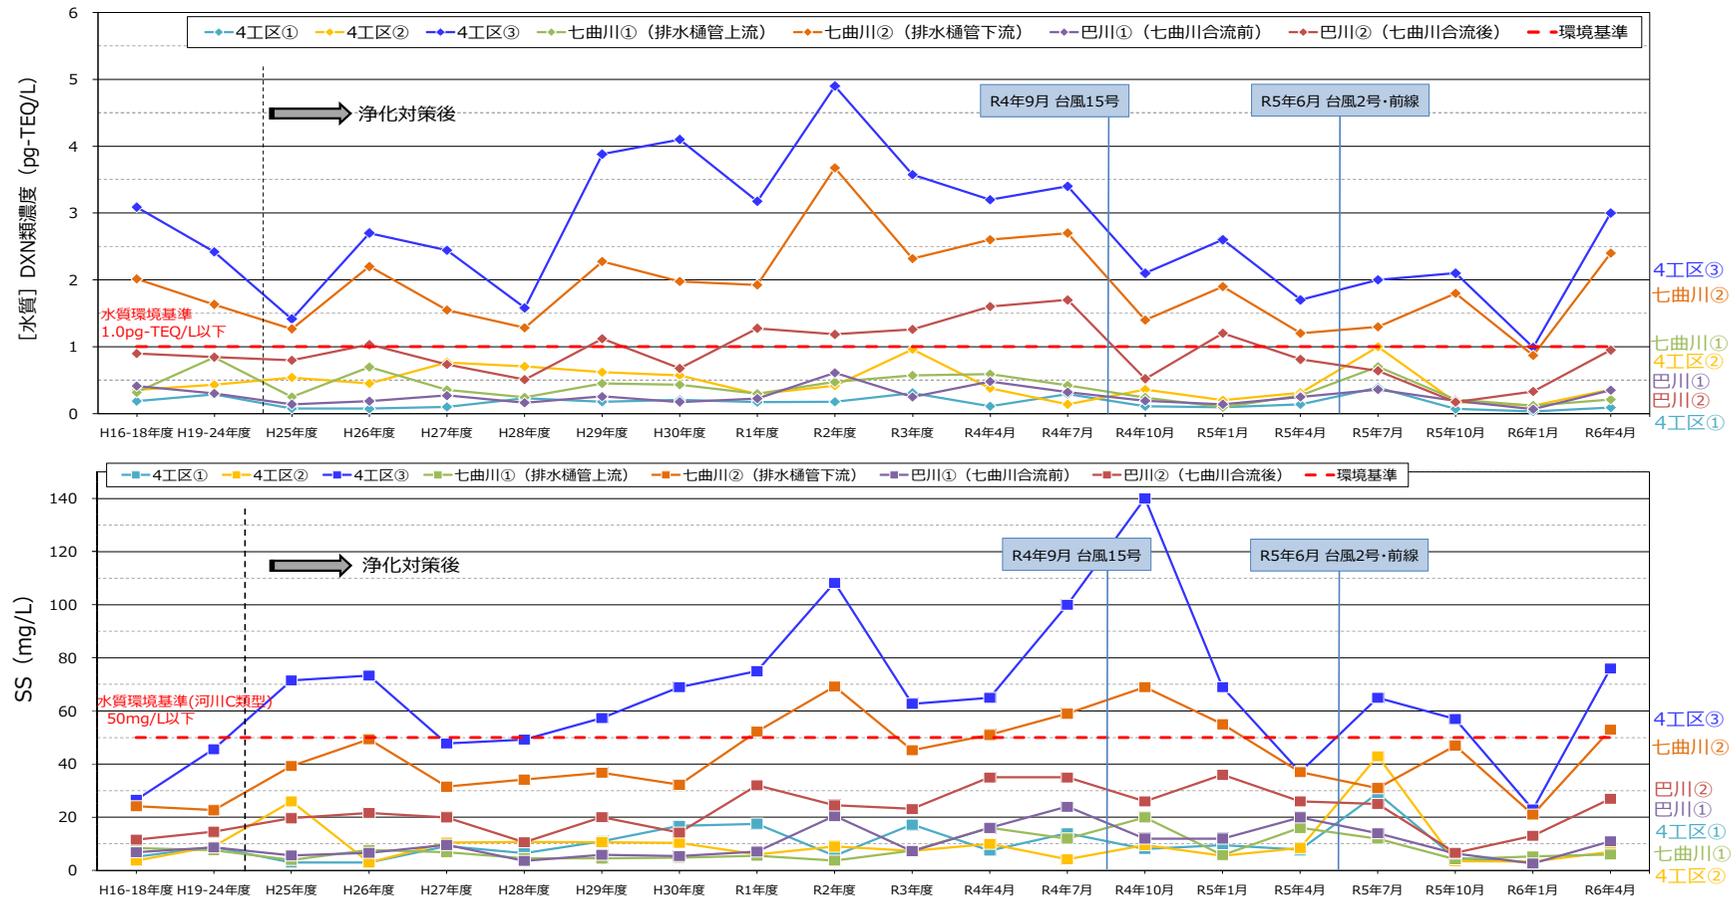
- ・ DXN類は4工区③、七曲川②(排水樋管下流)及び巴川②(七曲川合流後)において、R4年10月以降、低い傾向にある。R4年9月、R5年6月の出水の影響により自然的な希釈効果があったものと考えられる。
- ・ R4年10月は出水後の濁りが残る状況であり、SS濃度が高かった。
- ・ R6年1月は全地点で環境基準値を下回り、SS濃度も低かった。R5年11月以降、目立った降雨が無く、また、12月から排水樋管のフィルター閉塞に伴い水位が高い状態（平水位5.3m+0.3m程度）で推移したことで、巻き上がりが少なかったことが影響したものと考えられる。R6年4月には再び上昇が見られている。

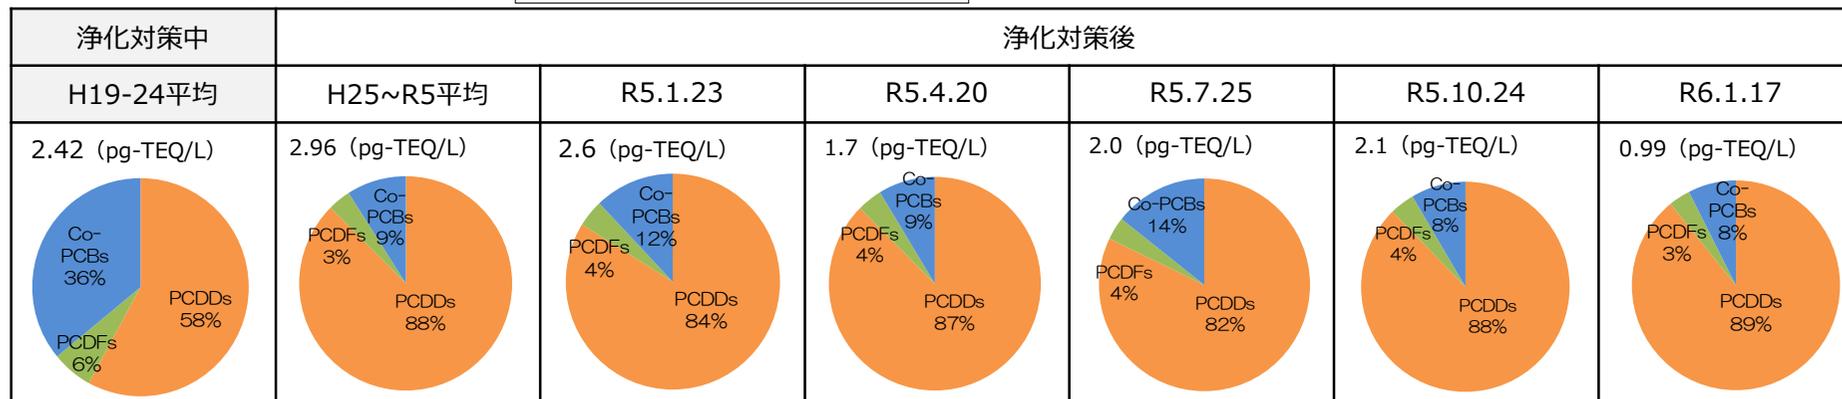
水質DXN類の組成[4工区③(下池)]

- ・4工区③、七曲川②(排水樋管下流)では、DXN類の環境基準値（1pg-TEQ/L）を継続して超過している。
- ・巴川②(七曲川合流後)では、近年、環境基準値を超過する傾向であったが、R5年4月以降は下回っている。
- ・ダイオキシン類の組成は、浄化対策実施以降（H25年度以降）、大きな変化は見られていない。

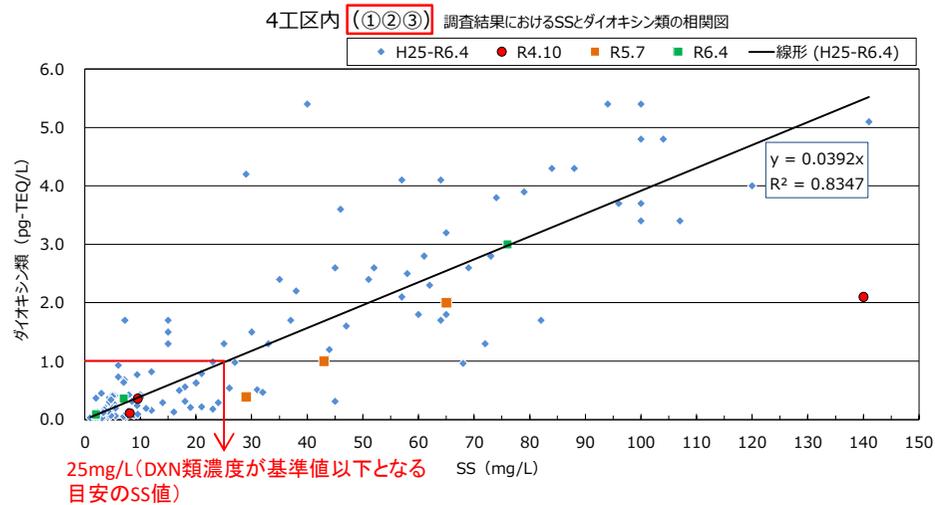
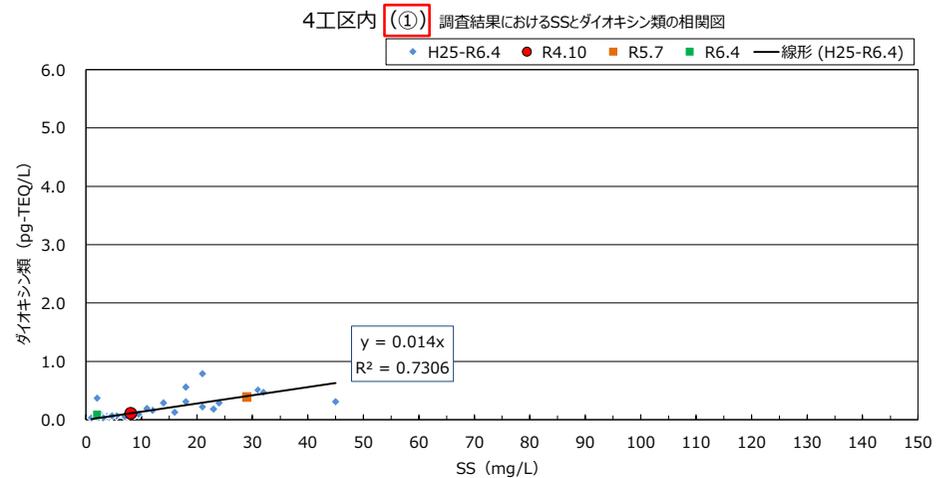
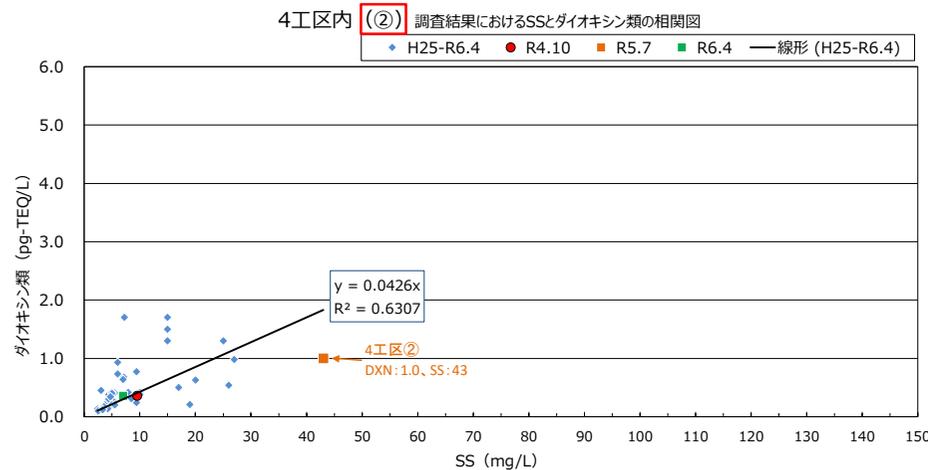
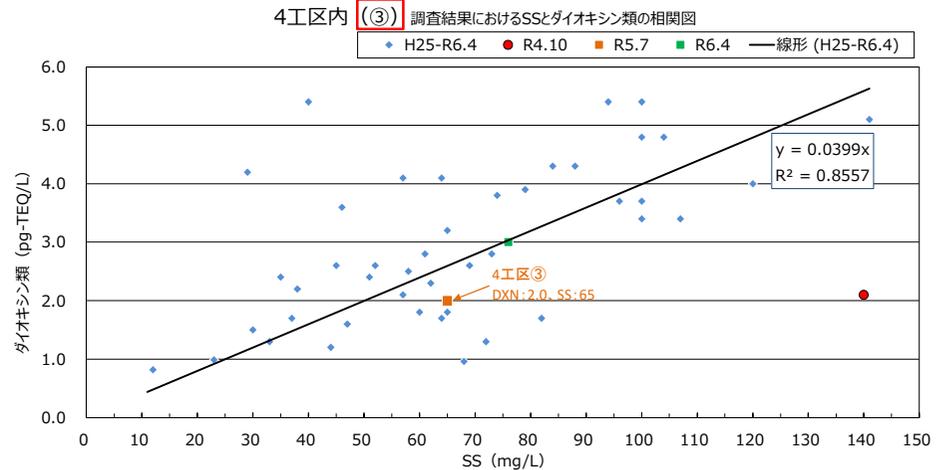
- 水質のDXN類濃度とSS濃度については、出水後の濁りが残る状況(R4年10月)やアオコ発生時(R5年7月)にはSSが上昇し相関から離れる状況が見られるものの、平時においては高い相関性が見られる。
- DXN類濃度が基準値を下回ると想定されるSS濃度の目安は25mg/L以下である。

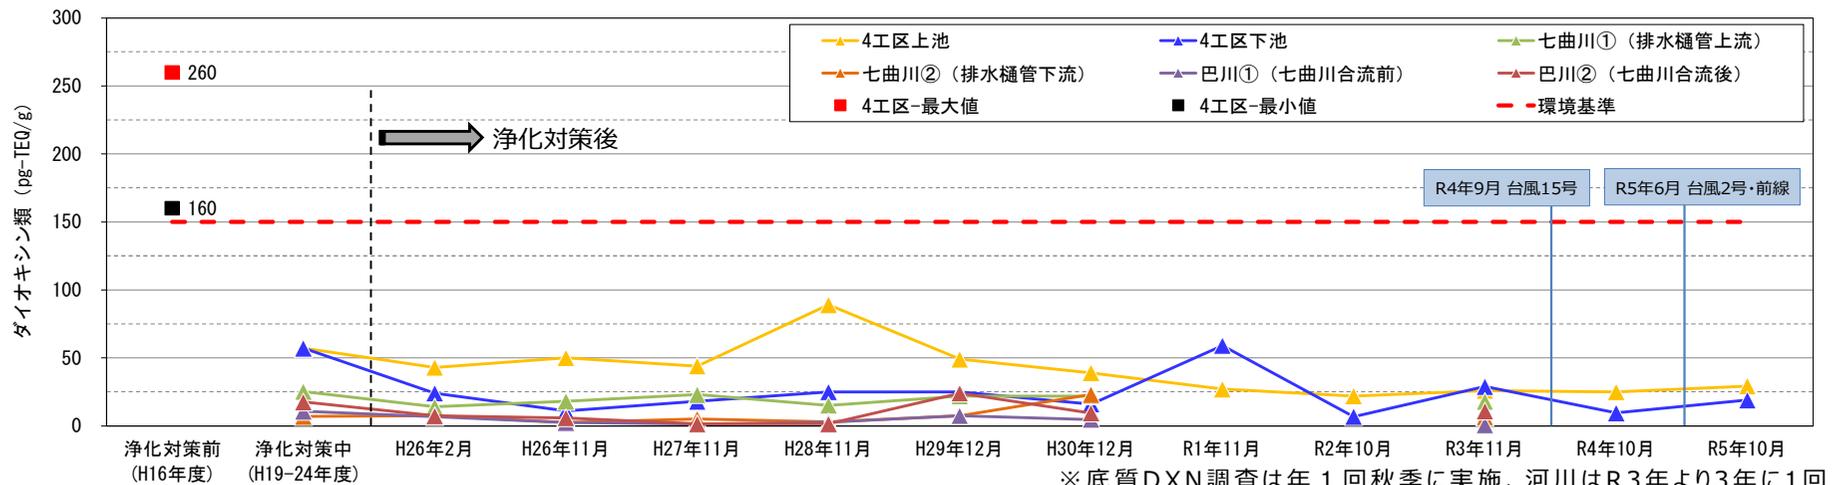
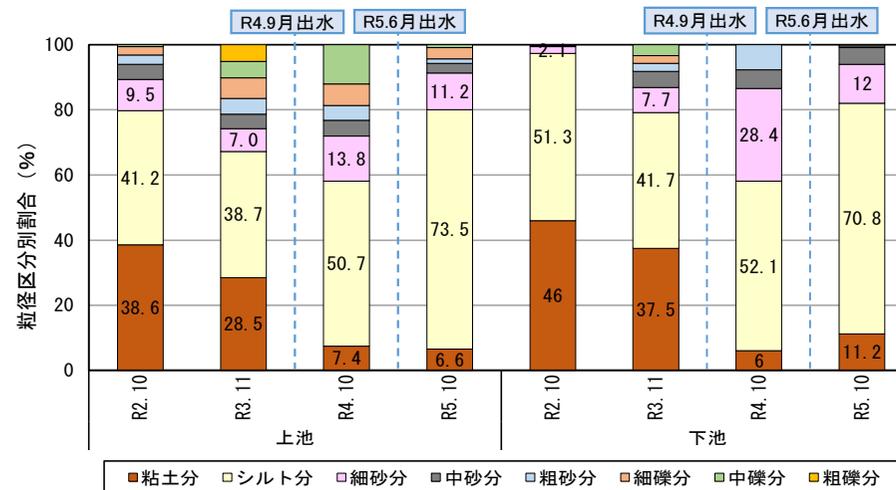
底質粒径区分別割合

- ・ 底質のDXN類は環境基準値を継続的に下回っている。上池、下池のいずれも近年横ばいの傾向である。
- ・ 粒度分布は、R4年秋季に粘土、シルトの減少が見られ、R5年秋季にはシルトは増加しているが、粘土は少ない。出水の影響により粗粒化が生じたものと考えられる。

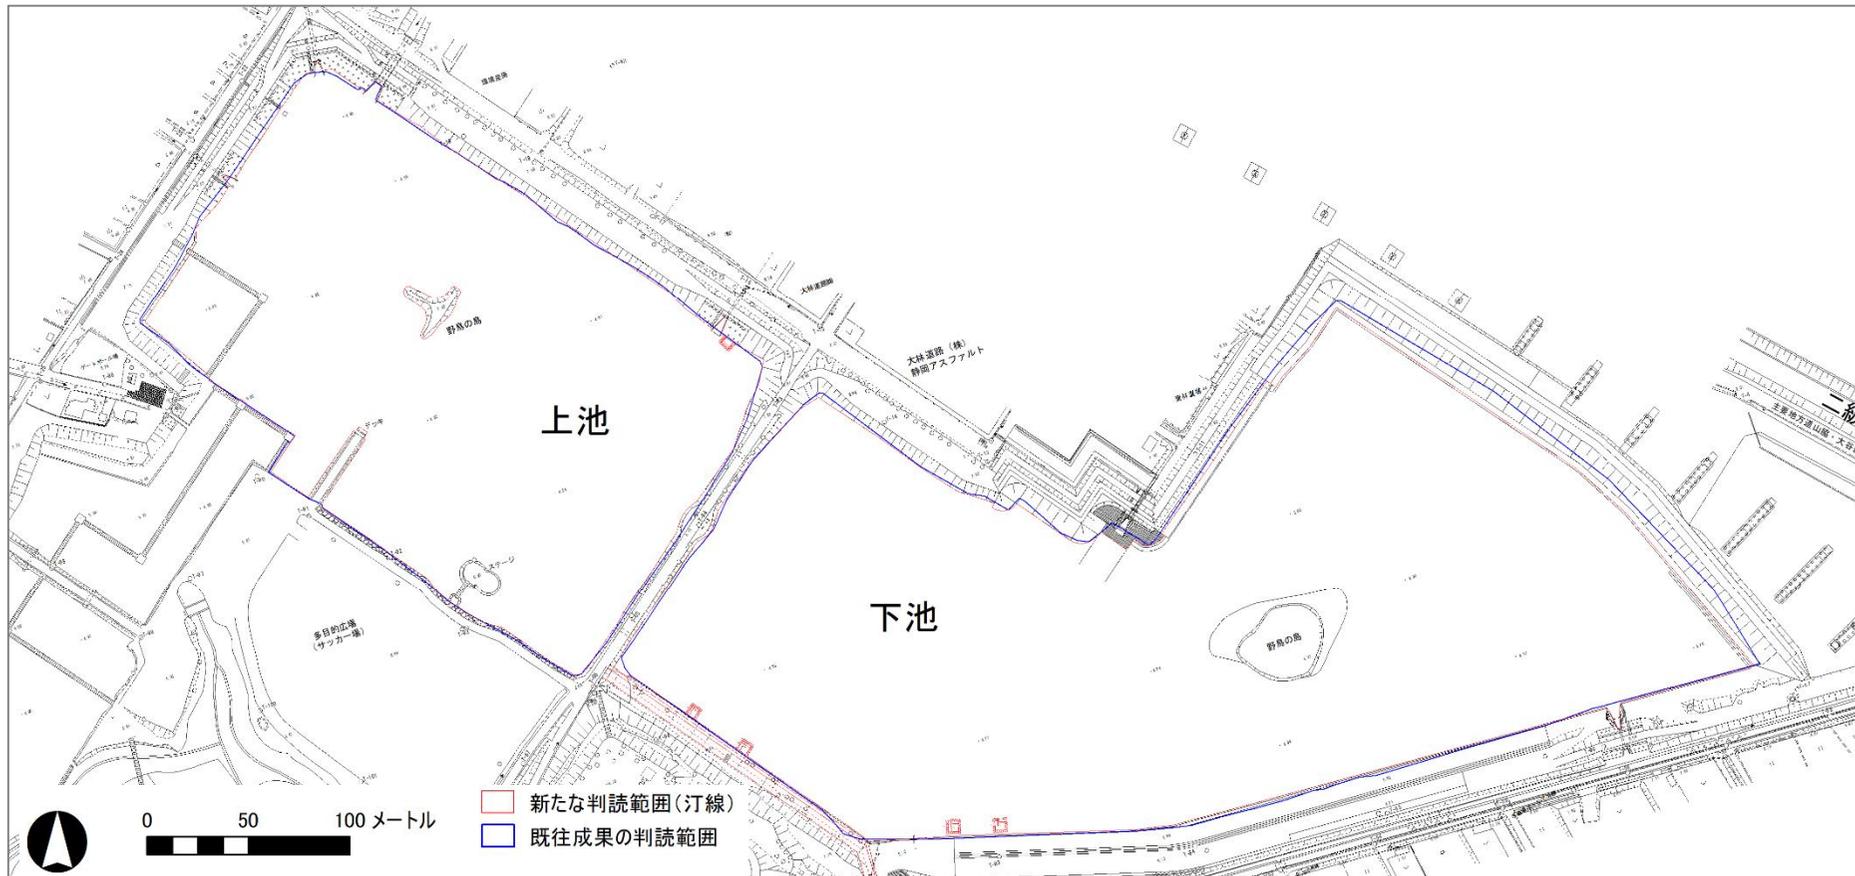
これまで植生判読の範囲が明確ではなく、また、堤防上の植生も含め面積の算出がされていた。面積の変化を詳細に捉えるため、計画図面上の水際線を境界として定め、計測範囲を統一した。

UAVにより空撮し、植生面積を算出

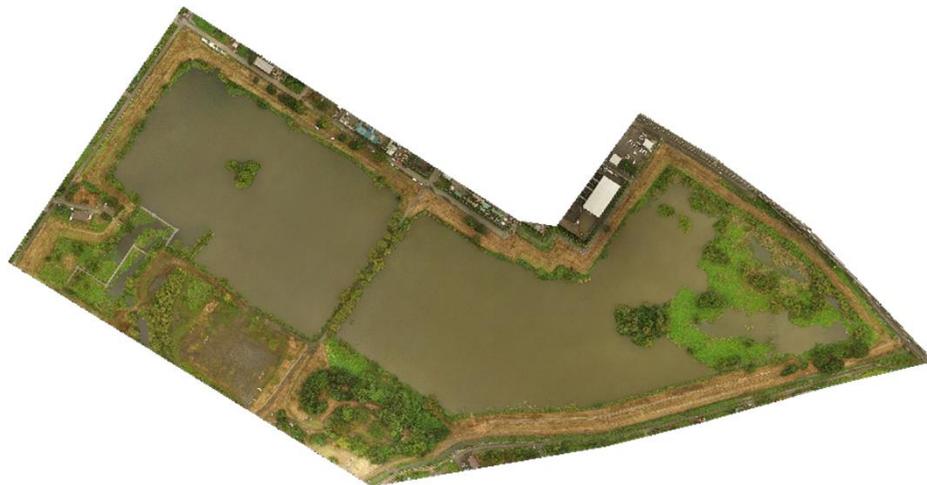
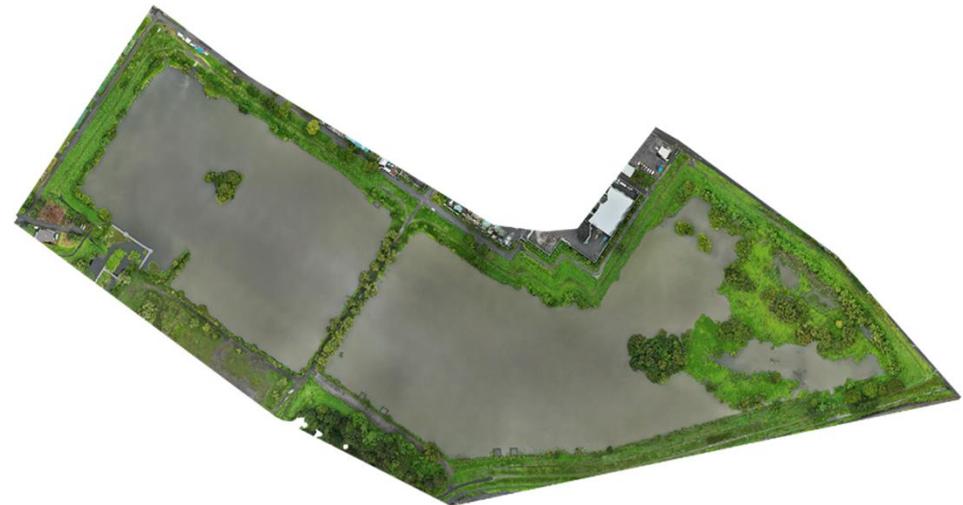
- ・植生面積は、R4年9月が18.1%、R5年9月が17.9%であり、大きな変化は見られなかった。R4年10月、R5年6月出水による顕著な植生の流出等は無かったものと考えられる。

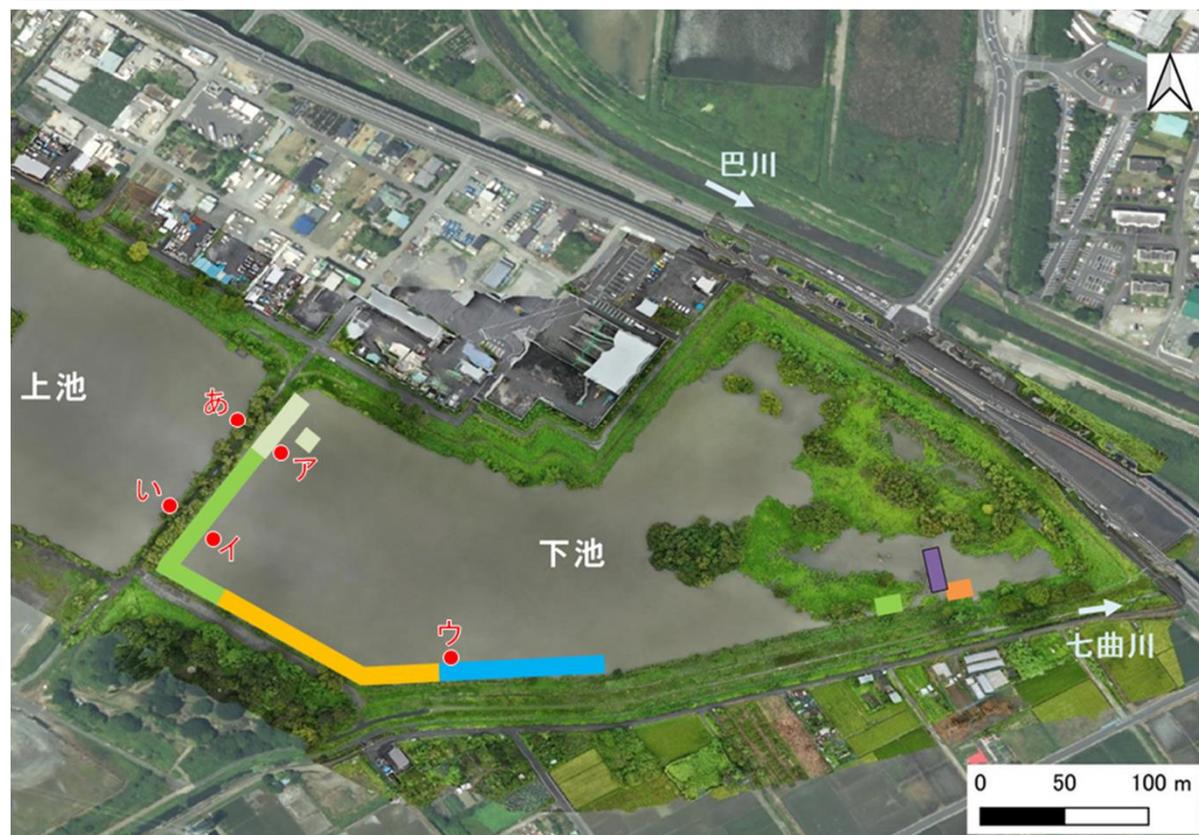
調査地点

目的：植生復元によるSS等の沈降状況確認

調査項目：水温、SS、濁度

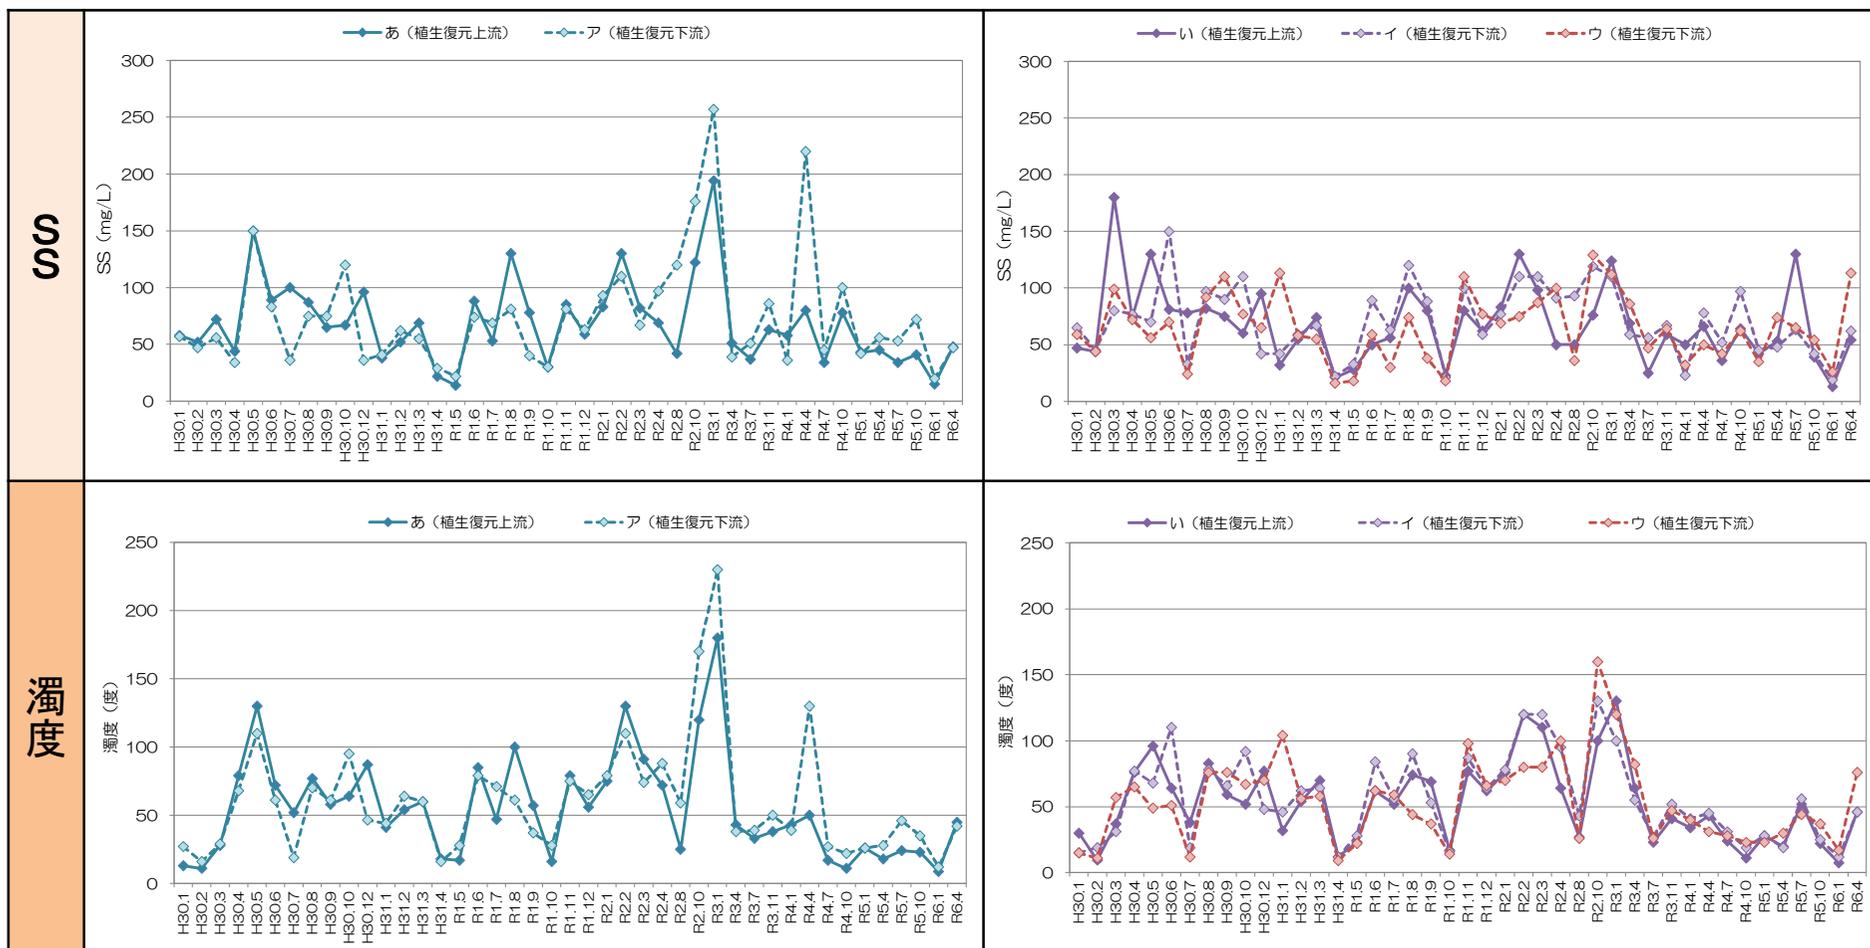
- ・竹炭フィルターの効果は限定的であった、また、移植した植生（H29年、R1年実施箇所）は定着・拡大に至らなかったことから、明確な水質浄化の効果は見られなかった。
- ・現状、竹炭フィルターは撤去済みであること、また、植生移植株がほとんど残存していないことを踏まえ、モニタリング計画について見直しを行うものとする。

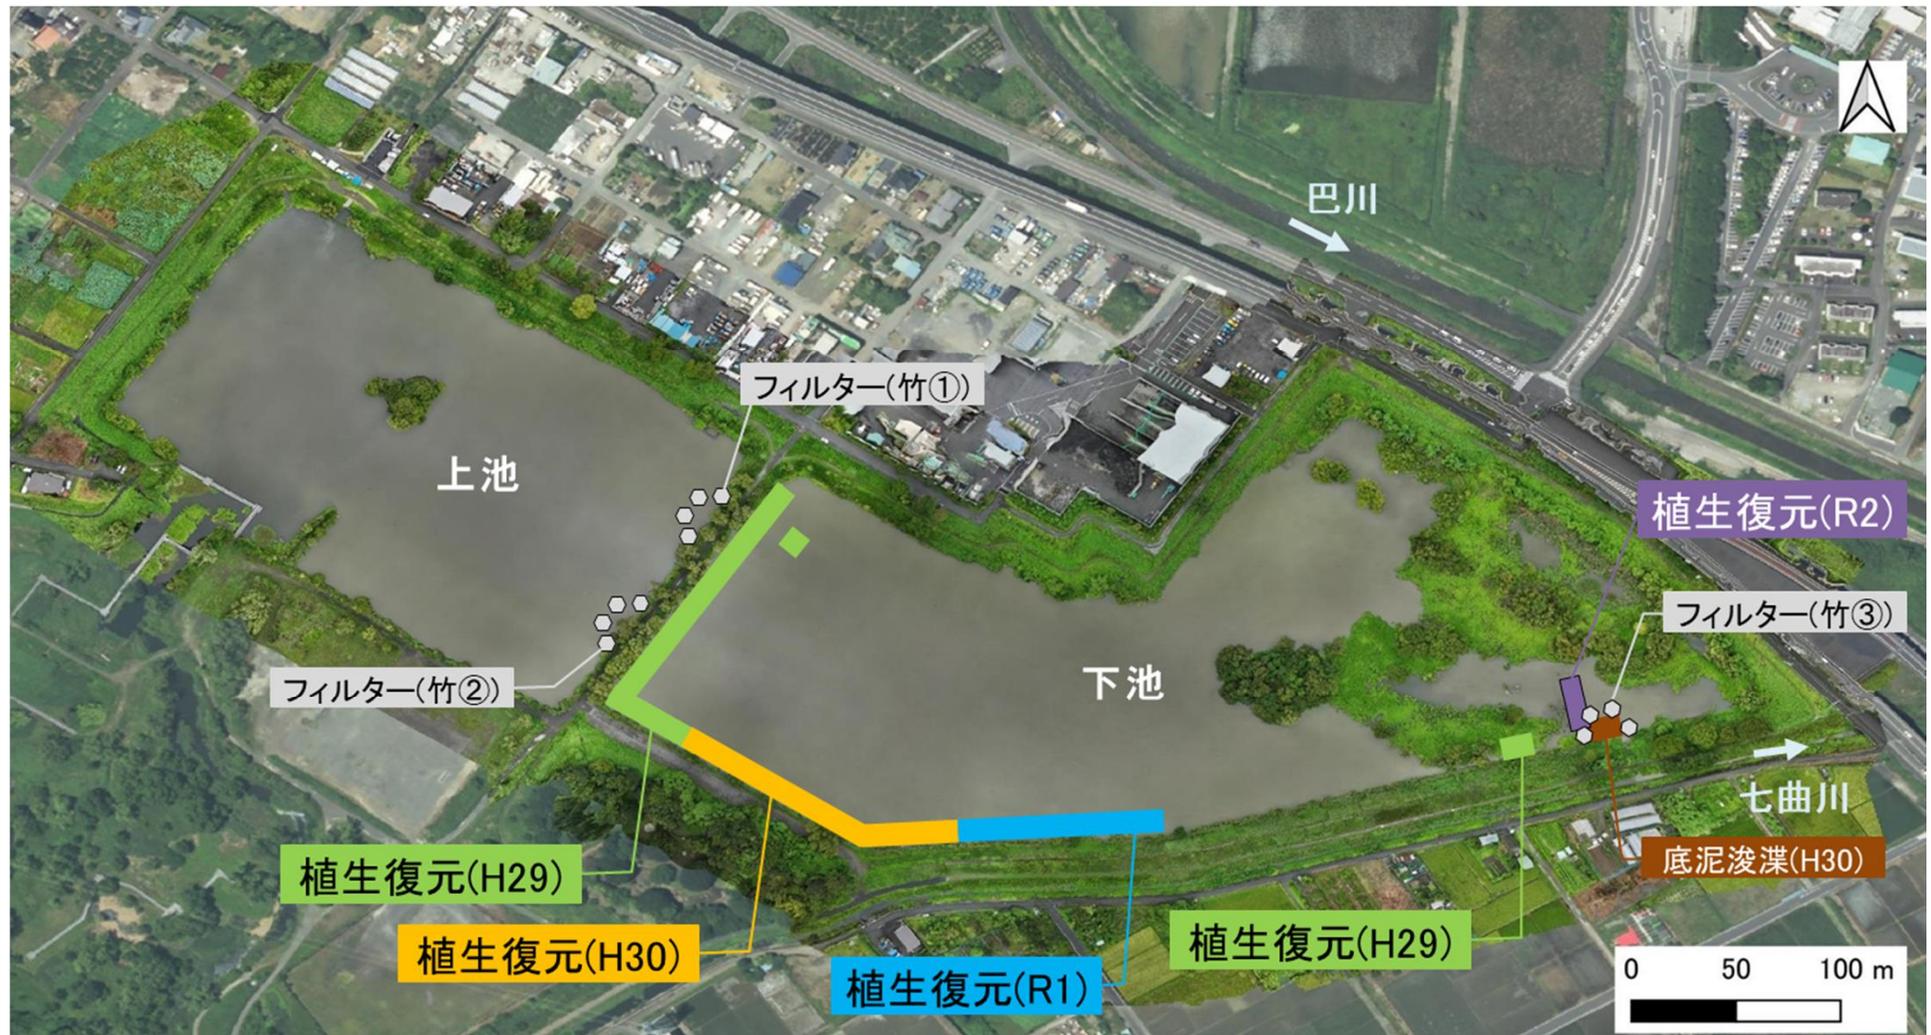
対策地点及び対策内容

・植生復元

・竹炭フィルター

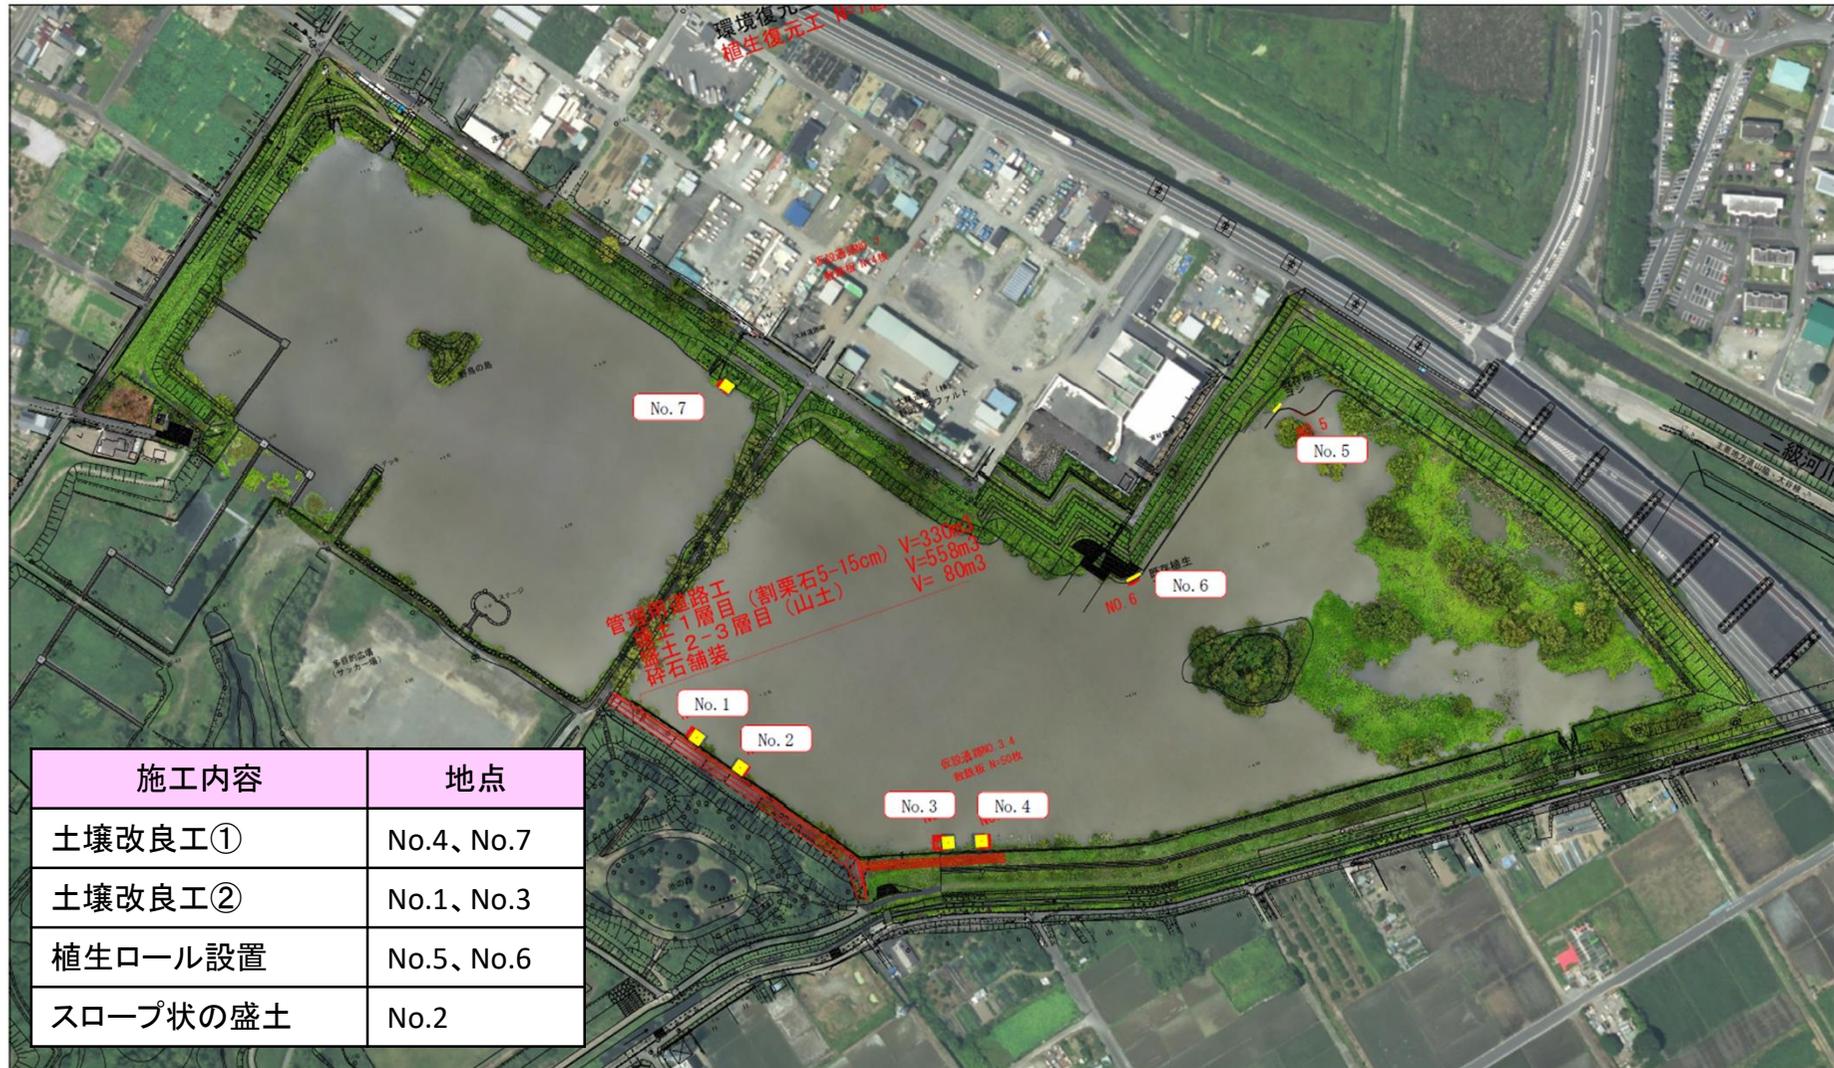
実施検証導入箇所

・実施検証のための施工箇所は以下に示す7ヶ所である。

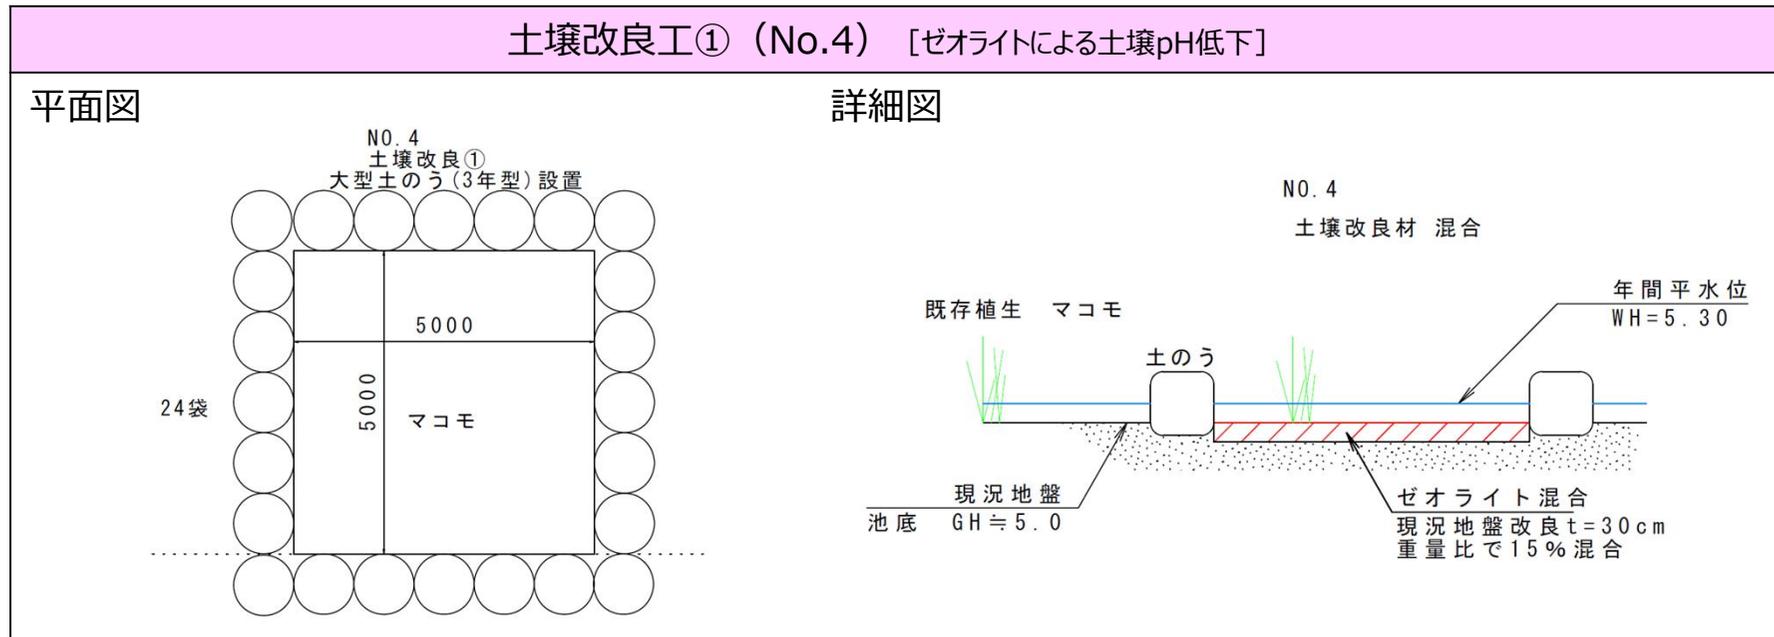
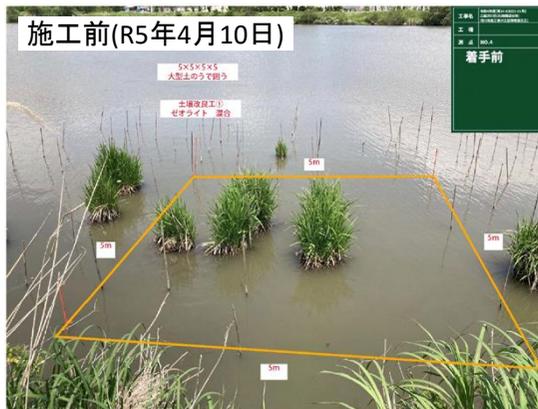
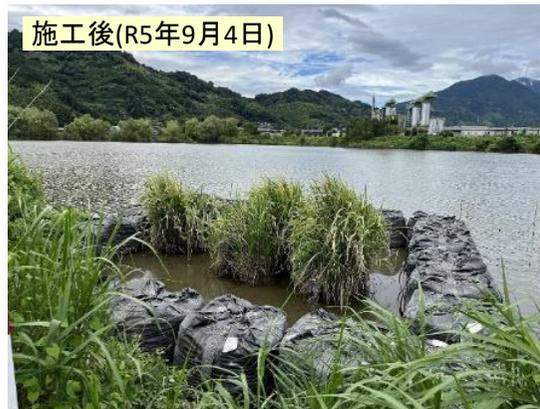
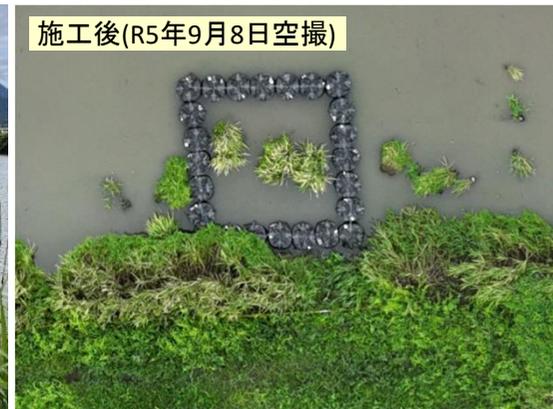
土のうにより隔離され閉鎖した環境となっており、既存植生としてマコモが生育。土壤pHの改善状況及び、R1に移植したマコモの分布拡大を検証する。
