第9回
巴川遊水地第4工区水質浄化対策
フォローアップ委員会

委員会資料

令和6年8月
静岡県 静岡土木事務所

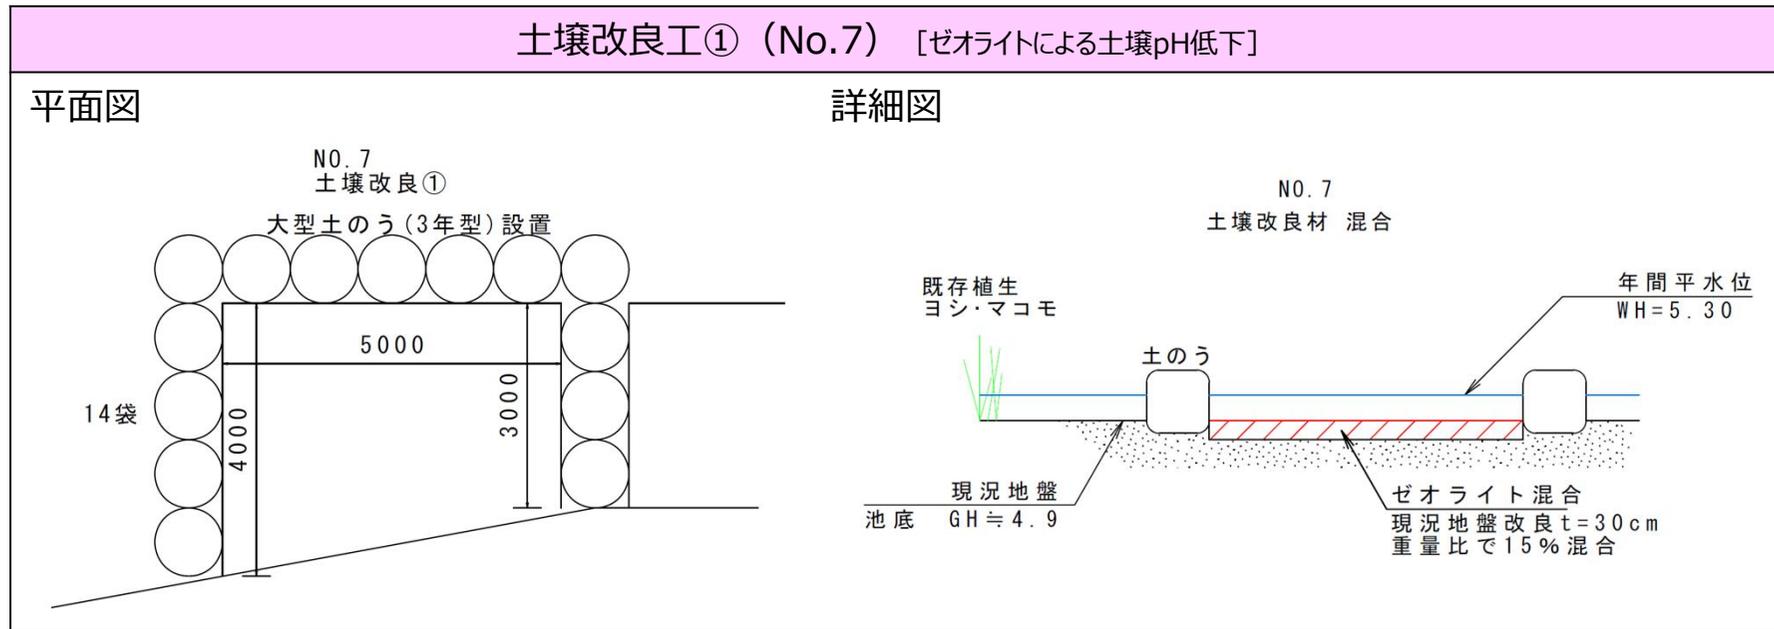
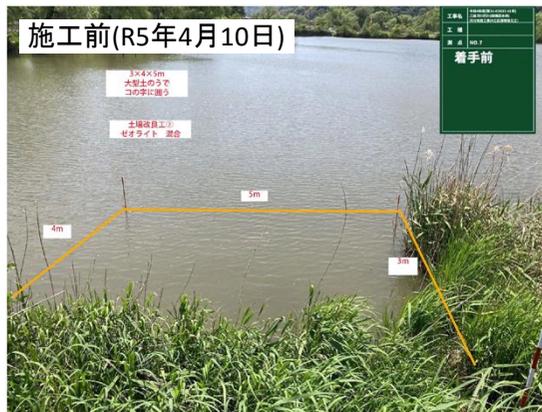
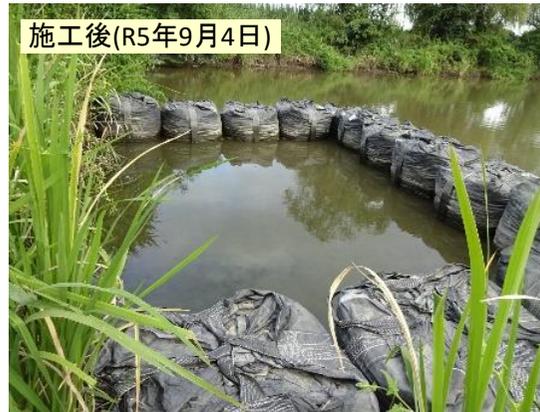
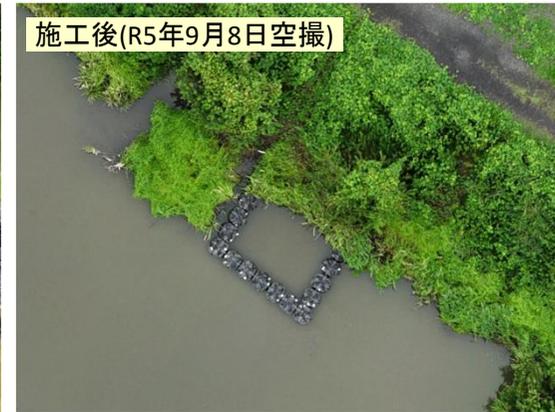
土のうにより隔離され閉鎖した環境となっており、既存植生としてヨシ、マコモが岸際に生育。土壤pHの改善状況及び、岸際の既存植生の分布拡大を検証する。

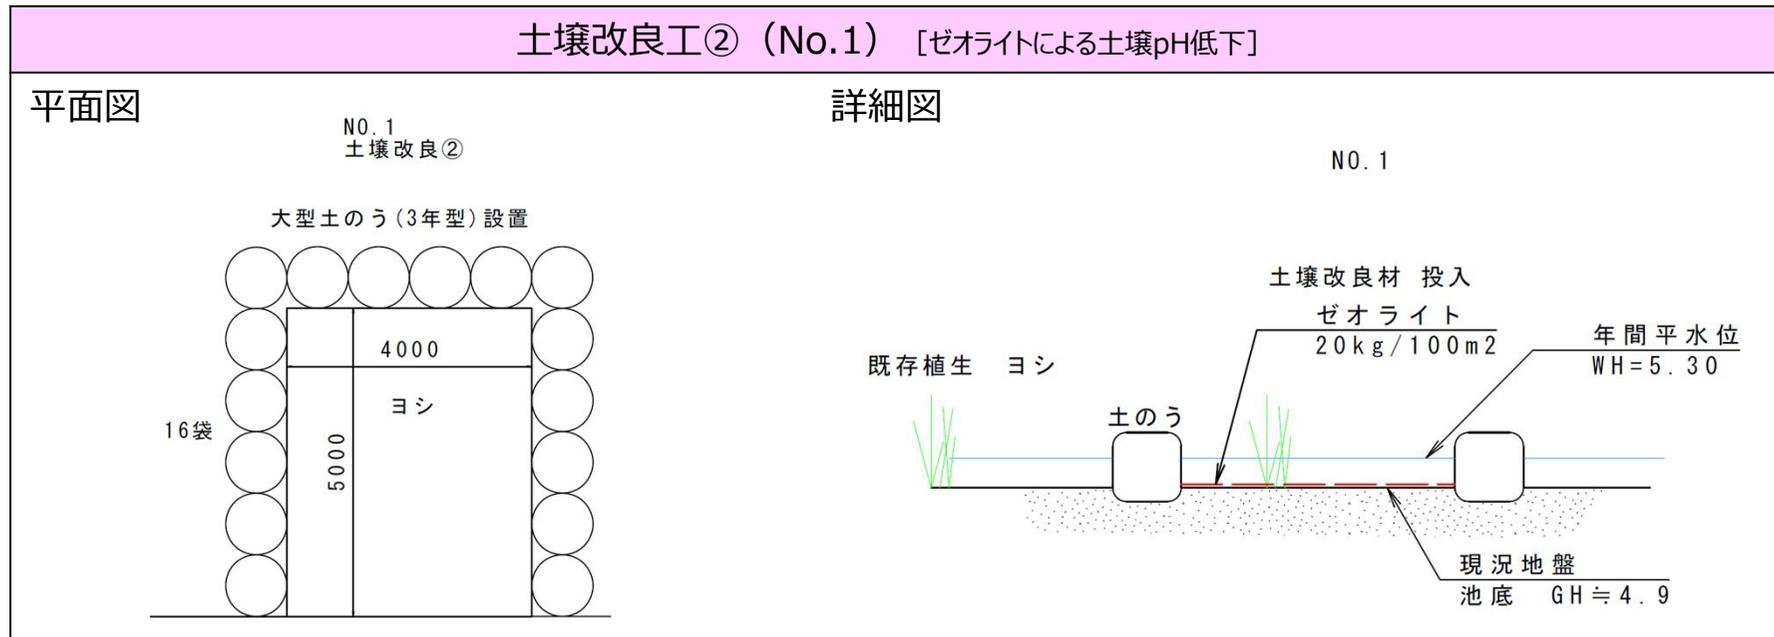
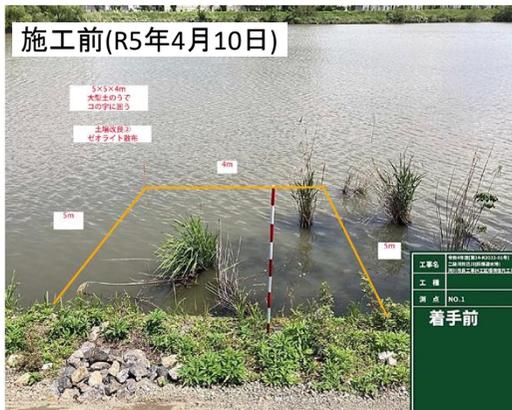
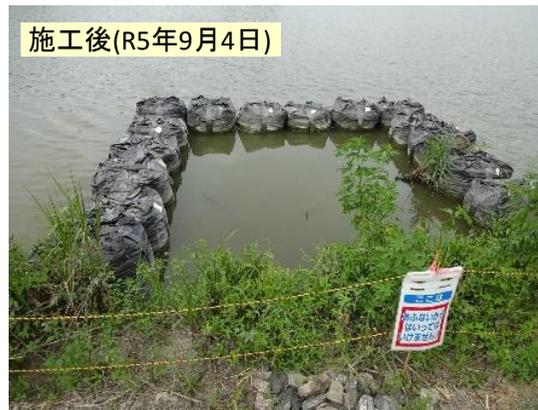
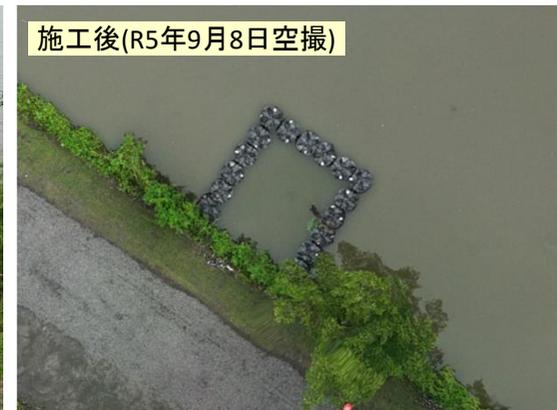
土のうにより隔離され閉鎖した環境となっており、既存植生のヨシは根茎が浮いた状態で存在。土壤pHの改善状況及び、岸際の既存植生の分布拡大を検証する。

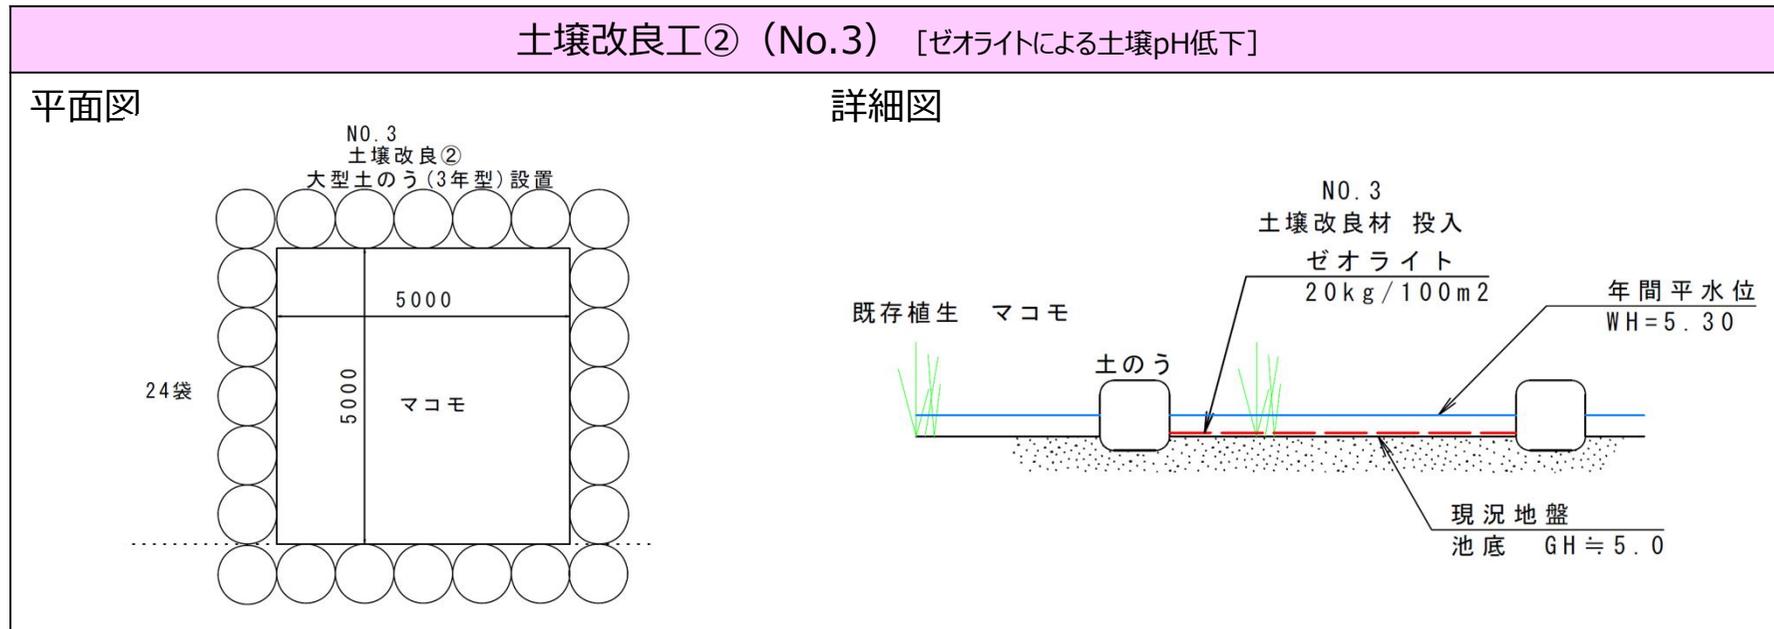
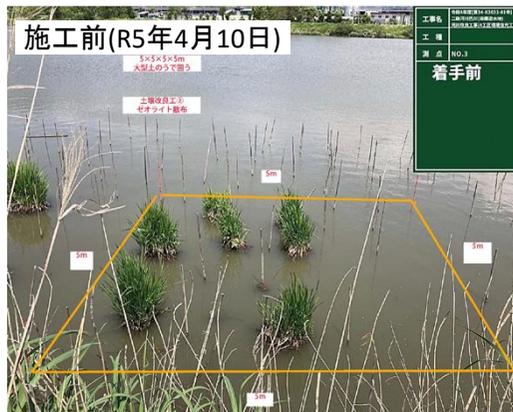
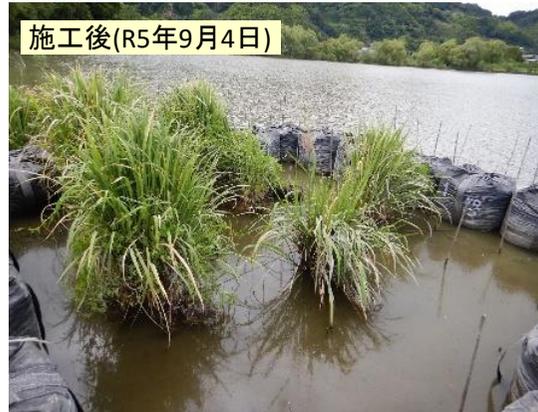
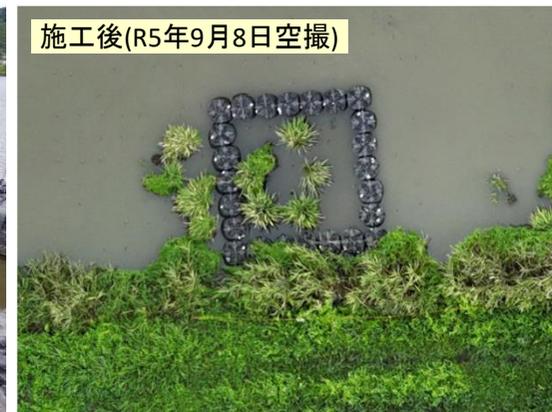
土のうにより隔離され閉鎖した環境となっており、既存植生としてマコモが生育。土壤pHの改善状況及び、R1に移植したマコモの分布拡大を検証する。

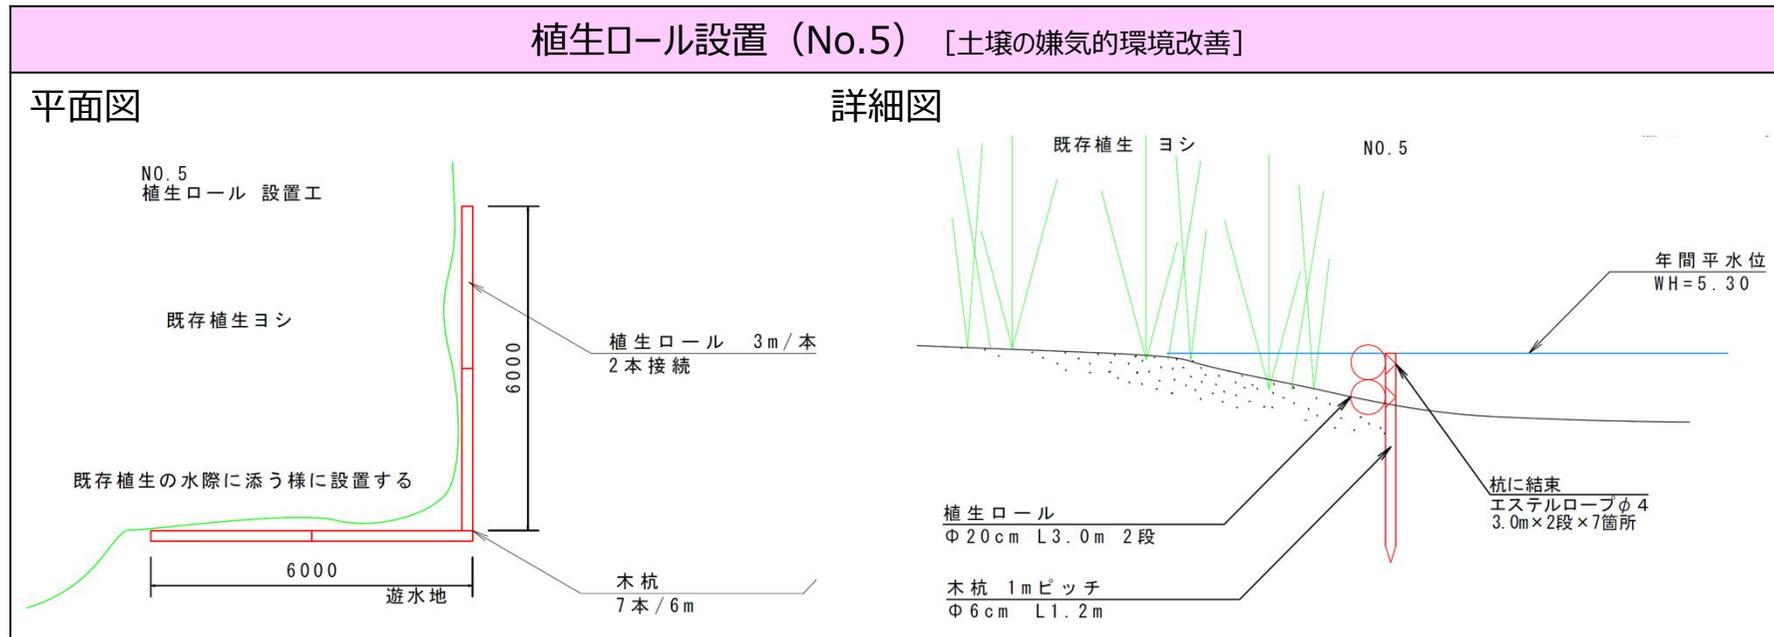
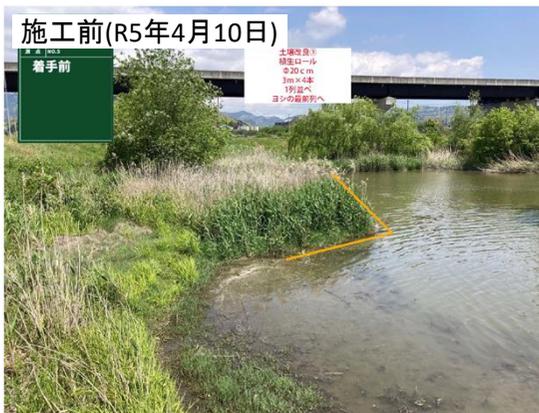
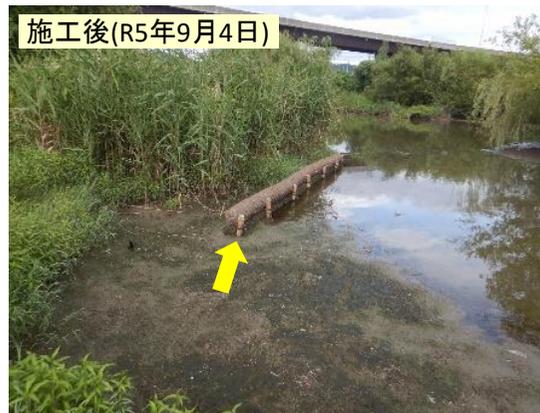
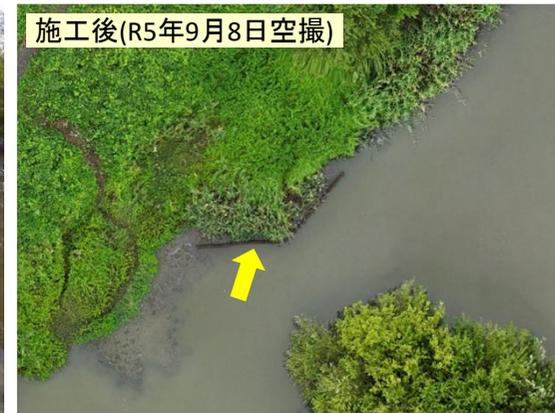
既存植生として岸際に生育するヨシの前面に植生ロールを設置。
嫌氣的環境の改善、地下茎への酸素供給を目指したことによる、既存の植生の分布拡大を検証する。

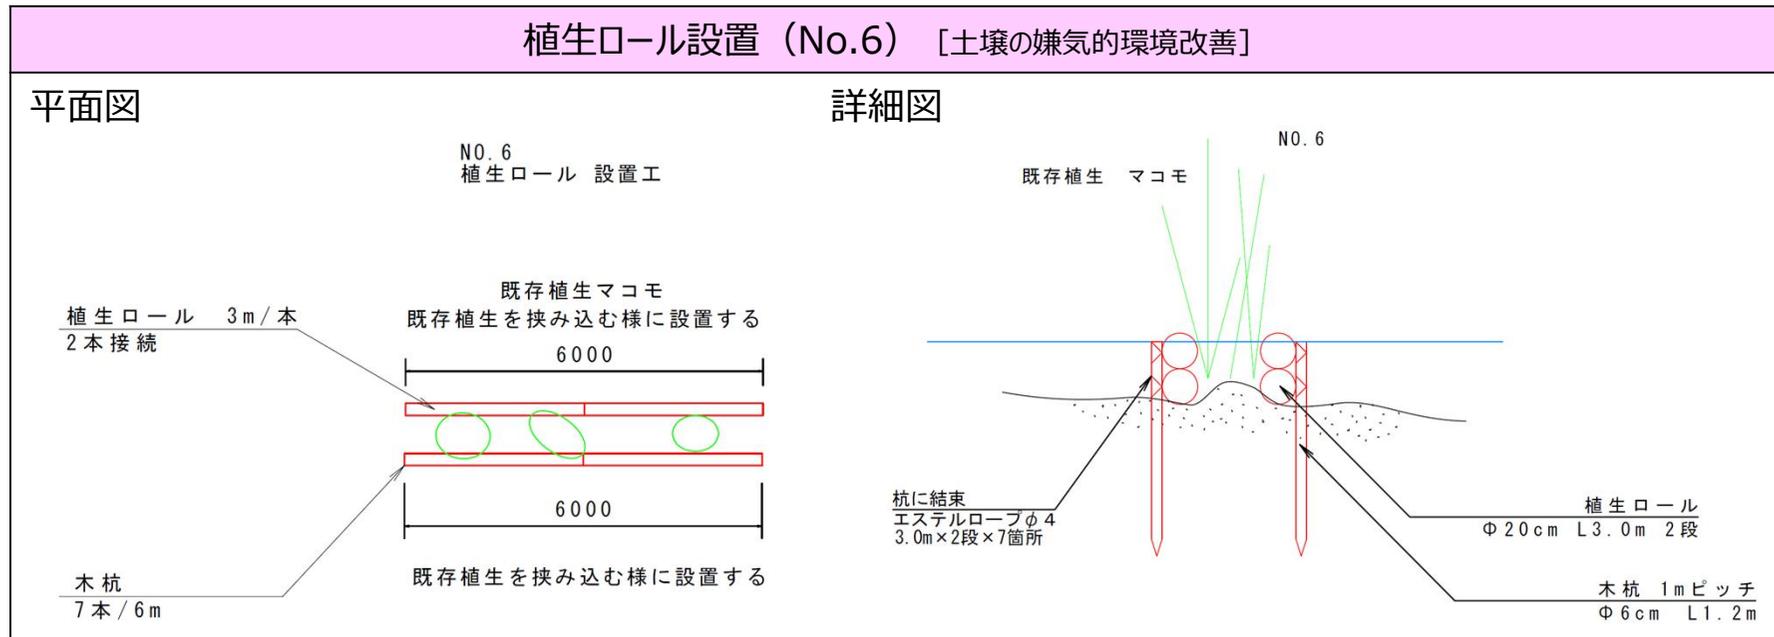
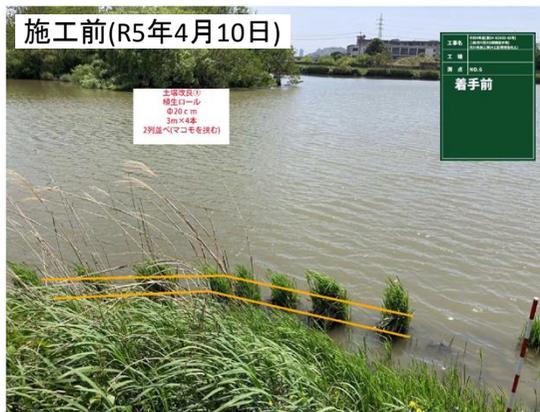
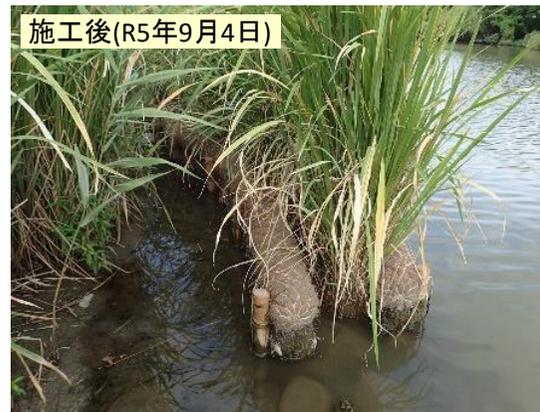
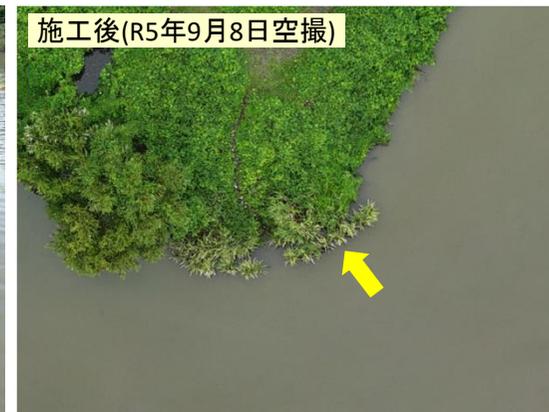
既存植生として岸際に生育するヨシを挟み込むようにして植生ロールを設置。
嫌氣的環境の改善、地下茎への酸素供給を目指したことによる、既存の植生の分布拡大を検証する。

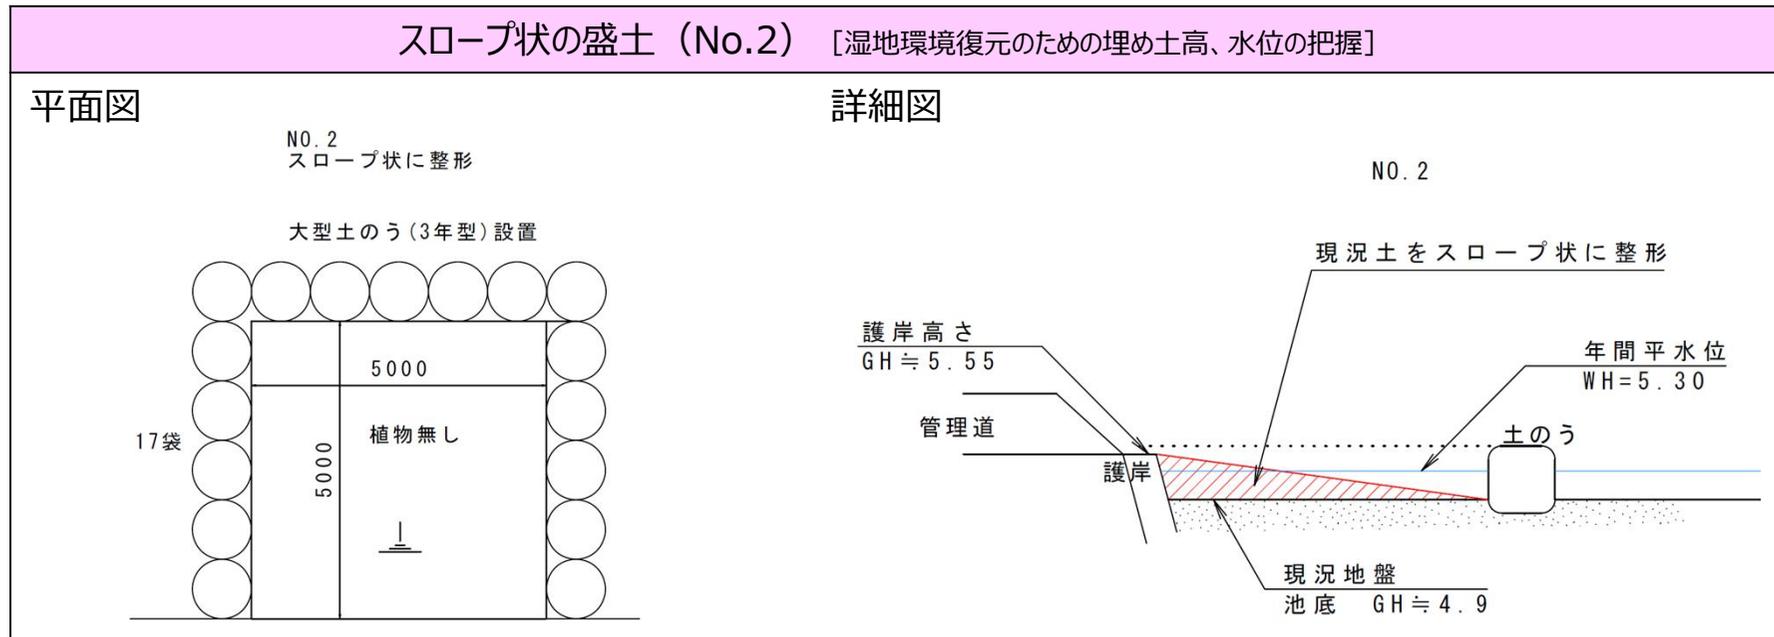
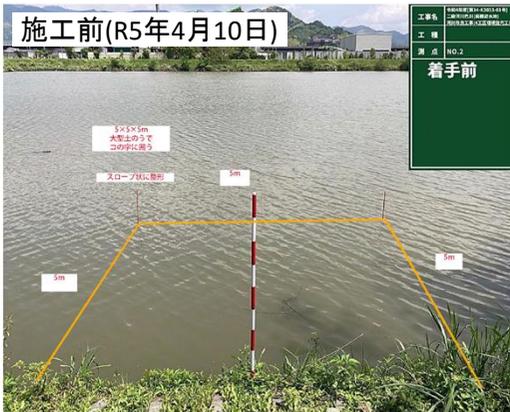
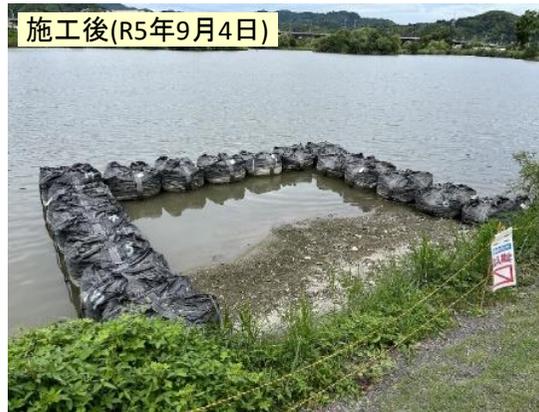
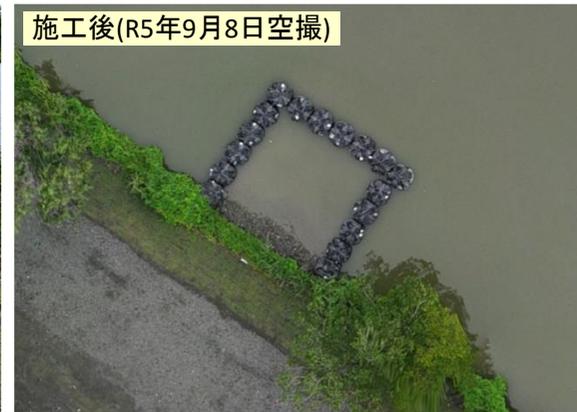
土のうにより隔離され閉鎖した環境となっており、現況土をスロープ状に整形。現状植生はない。植生の成立状況から、湿地環境復元のための適正な埋め土高や目標水位について検証する。

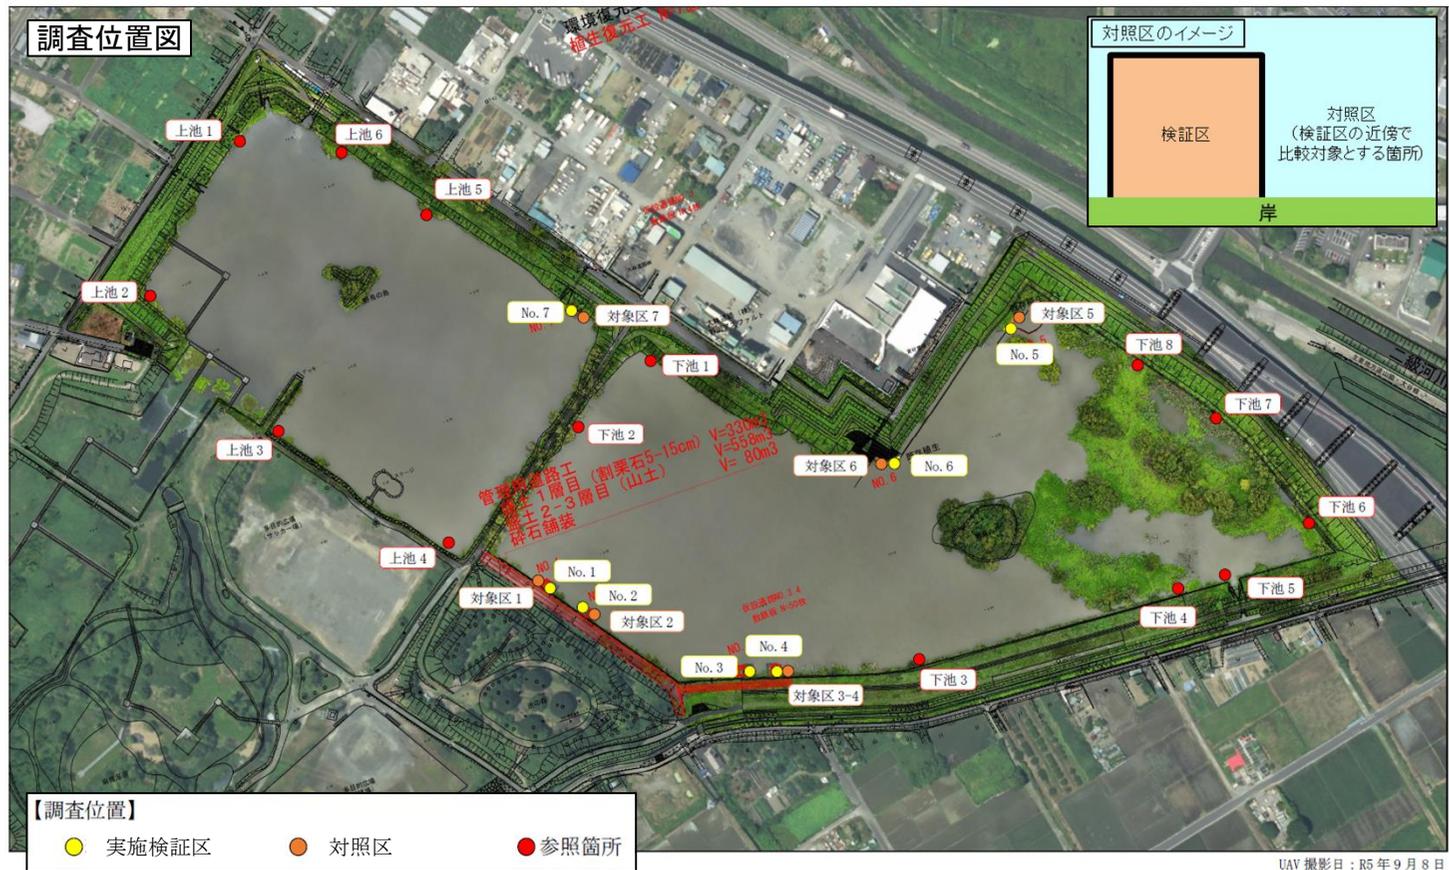
調査項目		目的	地点・内容等
土壌環境調査	土壌pH測定	<ul style="list-style-type: none"> ・土壌改良区における効果の発現状況の確認 ・植生発達箇所・未発達箇所等を含め、土壌pHの分布を把握 	<ul style="list-style-type: none"> ・土壌pH測定:27箇所 (実施検証区:7ヶ所、対照区:6ヶ所、参照箇所:14ヶ所) ※対照区 :検証区の比較対象とする箇所 参照箇所:土壌pH等を面的に把握するために設定した箇所
	粒度分布調査	<ul style="list-style-type: none"> ・植生発達・未発達箇所の土質環境の違いを把握 	<ul style="list-style-type: none"> ・粒度分析:12箇所(対照区:6ヶ所、参照箇所:6ヶ所)

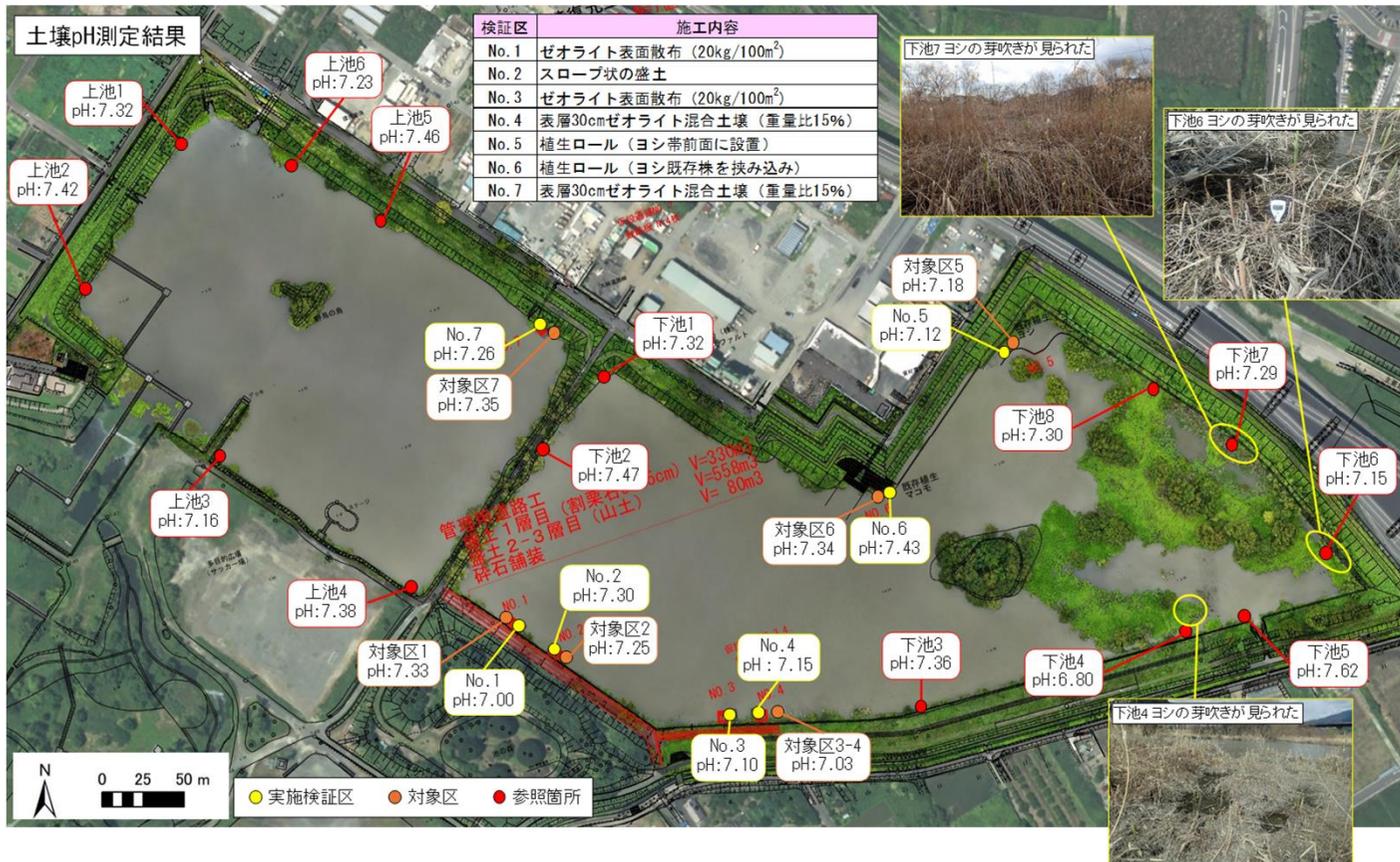
結果概要	考察
実施検証区と対照区の土壌pH及び土質環境	<ul style="list-style-type: none"> ゼオライトが添加された検証区(No.1,3,4,7)の土壌pHは7.0~7.4であり、対照区と比較して顕著な差が生じている検証区は見られなかった。 ゼオライト混合区のうち、No.4、No.7は表層へのゼオライトの集積が見られた。 	<ul style="list-style-type: none"> 施工から約7ヶ月経過し、ゼオライトはpHが高い水に曝され、イオン吸着能のキャパシティを超えていた可能性が考えられる。 ゼオライトの集積は、土壌が粗粒化し地下茎が物理的に伸長しやすくなると考えられ、土質的に悪いことではない(田中周平委員より)。
ヨシ生育箇所の土壌pH	<ul style="list-style-type: none"> 下池4、6、7の周辺では、ヨシが芽吹いている箇所が散見された。 新芽が見られた箇所において5ヶ所程度で土壌pHを測定した結果、下池4付近では6.7~7.2、下池6付近では6.8~7.4、下池7付近では7.2~7.5であった。 	<ul style="list-style-type: none"> ヨシ生育箇所でpH7以上の箇所が見られており、土壌pH低下が植生発達に必須な条件ではない可能性が考えられる。

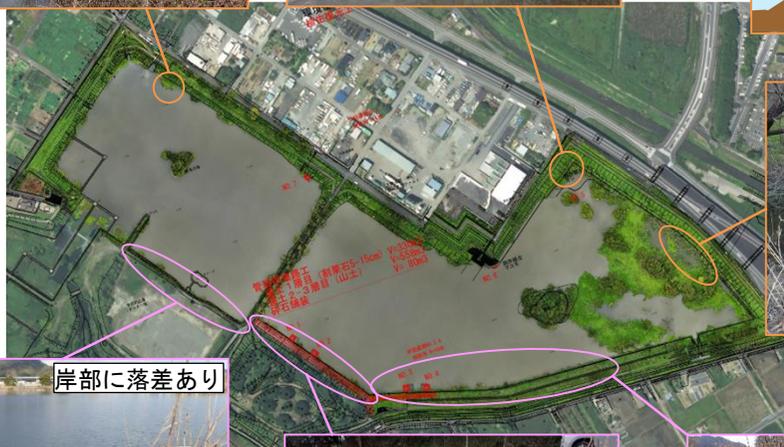
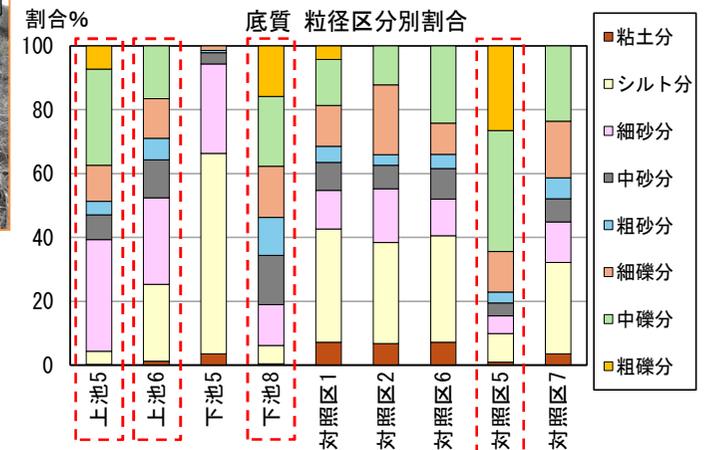
発達箇所(下池の下流側)	未発達箇所	考察
植生状況	岸から池内にかけて面的に植生が存在する	・岸部に植生があるが、湛水部まで進入していない	・池岸の地形及び底質環境等が植生の拡大を阻害する要因の一つになっていると考えられる
地形	スロープ状の地形、あるいは、湿地環境となっている	・岸部が垂直に切り立ち、池底と落差が生じている ・下池の南西側は護岸のためコンクリート工が施工されている	
底質	粘土、シルトが少なく砂が多い傾向、腐植物を多く含む	・粘土、シルトなどの細粒分が多い傾向

- ・植生が見られる箇所(上池5,上池6,下池8,対照区5)は、底質中に粘土、シルトの割合が低く、粗粒
- ・その他は粘土、シルトなどの細粒分の割合が高い

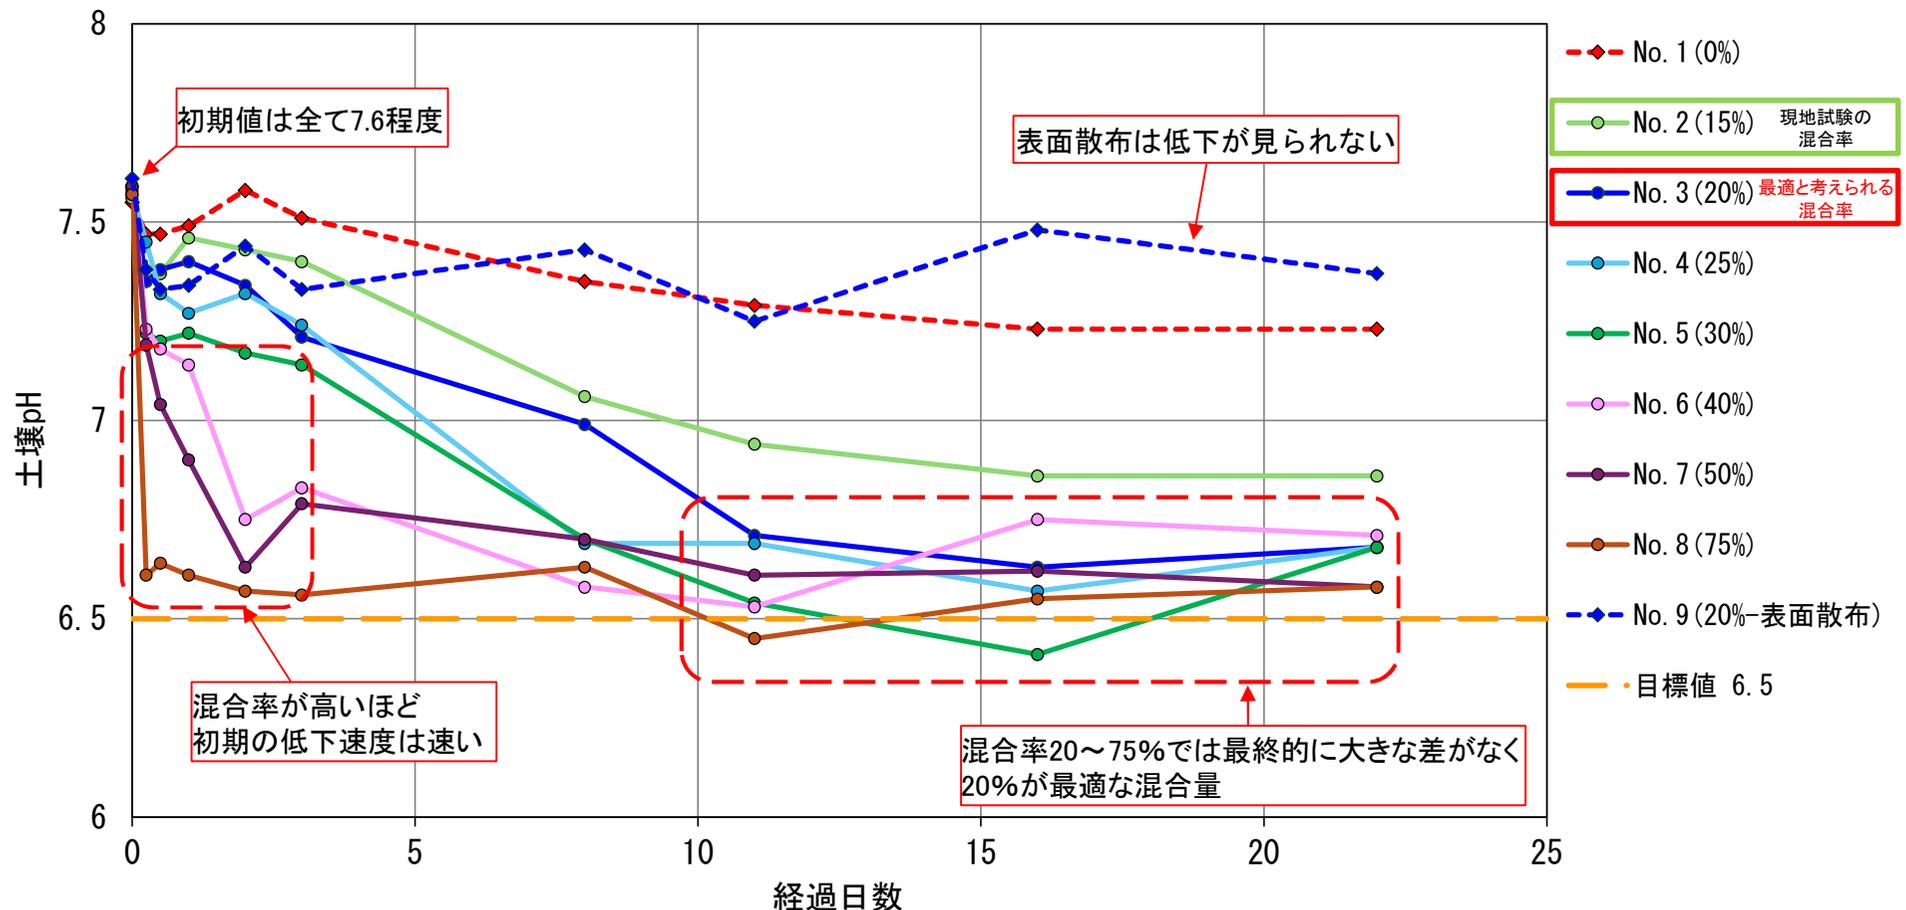
- ・現地検証区と同様の混合率15%(No.2)では、土壌pHの低下が見られたものの、6.9程度で下げ止まりとなり、効果は限定的である。
- ・混合率20%(No.3)～75%(No.8)では、混合率が高いほど初期の低下速度が早くなる傾向が見られたが、11日目以降はいずれも6.6～6.7程度までの低下となった。
- ・表面散布(No.9)では、pHの変化はほとんど見られなかった。
- ・ゼオライトによる土壌pH低下は一定の効果が認められた。効果の程度を踏まえると混合率20%とすることがよいと考えられる。

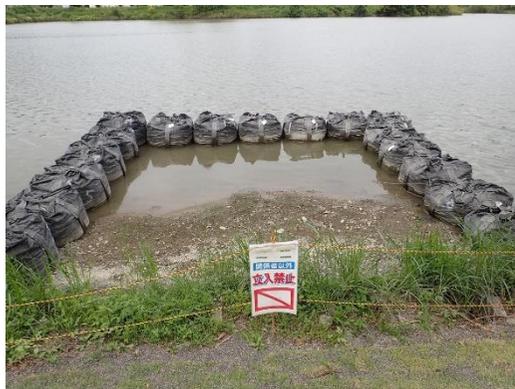
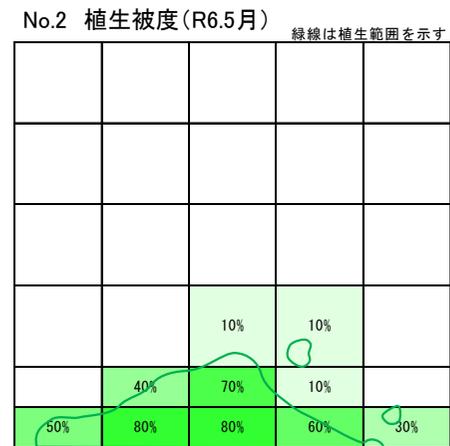
検証区	植生の状況		考察
	検証区	対照区	
No. 2 [スロープ状盛土]	<ul style="list-style-type: none"> スロープ部に湿生植物を主とした植生が成立 水中部には植生は見られない 	<ul style="list-style-type: none"> 岸部に植生が見られるが、前進は見られない 	<ul style="list-style-type: none"> スロープ部に出現した湿生植物は周辺の陸地から種子が飛来し定着したものと考えられる 岸にはコンクリート工が施工されており、岸部のヨシ等が地下茎を伸長させることは物理的に不可能である

- スロープ部の主な出現種
- ・アゼナルコ(優占)
 - ・スイバ
 - ・スカシタゴボウ
 - ・トキワハゼ
 - ・オギ 等

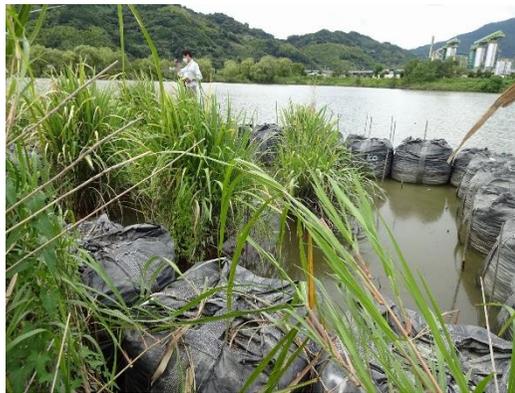
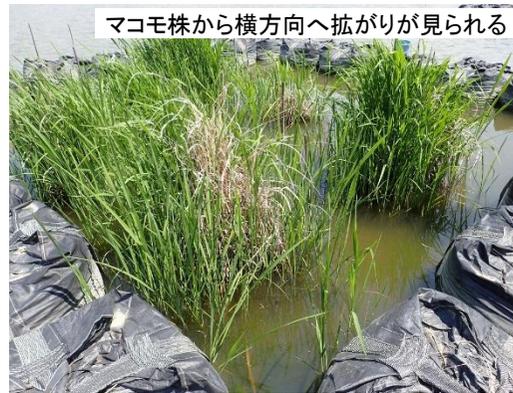
検証区	植生の状況		考察
	検証区	対照区	
No.3 [ゼオライト表面散布]	<ul style="list-style-type: none"> 既存マコモ株は活着し、横方向への新芽の拡がり確認された 	<ul style="list-style-type: none"> 既存マコモ株は根が浮いた状態で活着していない、拡がりも見られない 	<ul style="list-style-type: none"> ゼオライト添加により、土壌が粗粒化し物理的に地下茎が伸長しやすくなったこと、土のうにより植生基盤が維持されたことにより既存植生の拡大が見られたと考えられる

- DXN類モニタリングのコスト削減のため簡便な手法に変更してもよいのではないかと考える。
- 検証区No.3、No.4において既存マコモ株の広がりが見られた点について、ゼオライトの添加によって土壌の空隙率が上昇し、根が伸びやすくなったという物理的な要因が大きく影響したのと考えられる。
- 土壌pHについては6.5程度まで下げられれば十分であり、ゼオライトは有効と考える。
- 検証区No.2について、スロープ部に出現した種はヨシ等よりも乾燥した場所に生えるものであり、岸から進出したものと考えられる。ヨシ等が岸に生育している箇所において、ゼオライトによる土質環境の改善と併せて実施すれば、沖方向への拡大が期待できると考える。
- 検証区の改善については、現状と同程度の規模とし、ゼオライトの混合率を変えて土壌pHと土質環境の改善の効果をモニタリングするという方法が考えられる。また、土壌の空隙率を上げるという点では、ゼオライトでなくても河道の維持管理で採取した川砂利や砂を使用することもよいと考える。

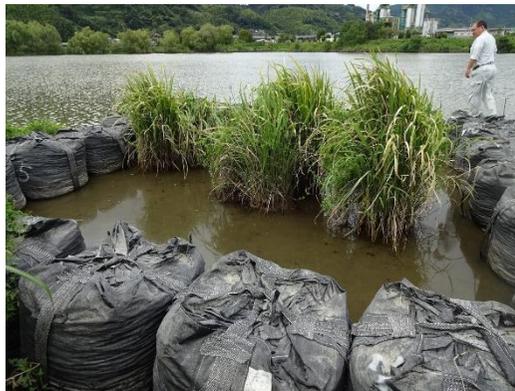
検証区	植生の状況		考察
	検証区	対照区	
No. 4 [ゼオライト混合]	<ul style="list-style-type: none"> 既存マコモ株は活着し、横方向への新芽の拡がり確認された 	<ul style="list-style-type: none"> 既存マコモ株は根が浮いた状態で活着していない、拡がりも見られない 	<ul style="list-style-type: none"> ゼオライト添加により、土壌が粗粒化し物理的に地下茎が伸長しやすくなったこと、土のうにより植生基盤が維持されたことにより既存植生の拡大が見られたと考えられる

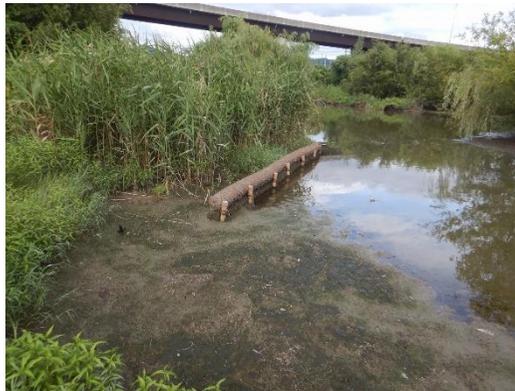
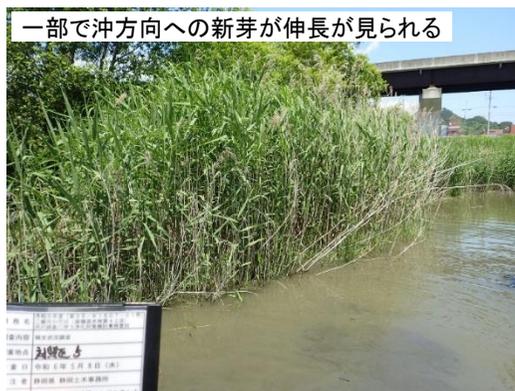
検証区	植生の状況		考察
	検証区	対照区	
No. 5 [植生ロール]	<ul style="list-style-type: none"> 既存ヨシ帯の拡がりや植生ロールからの芽吹きは見られない 	<ul style="list-style-type: none"> 既存ヨシ帯の顕著な拡大は見られないが、沖方向へ新芽が出ている箇所が見られる 	<ul style="list-style-type: none"> 植生ロールの存在は植生の拡大を妨げる可能性がある

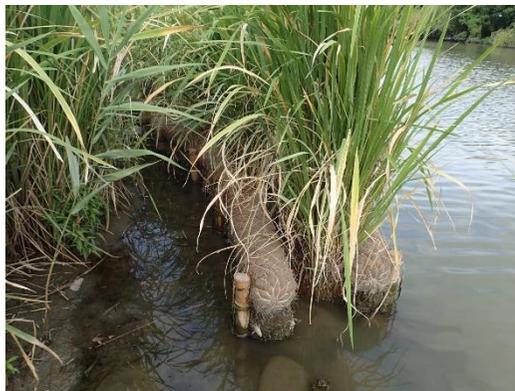
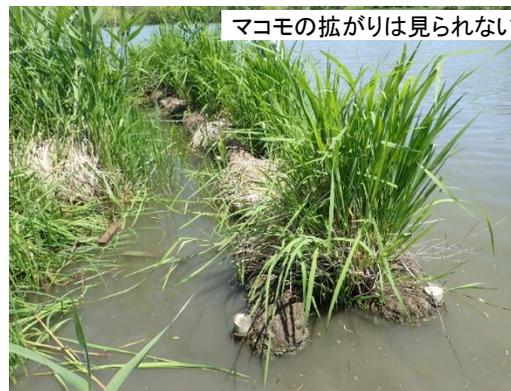
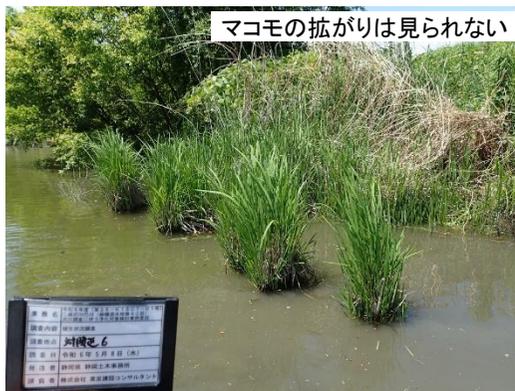
検証区	植生の状況		考察
	検証区	対照区	
No.6 [植生ロール]	・ 既存マコモ株の拡がりや植生ロールからの芽吹きは見られない	・ 既存マコモ株の拡がりは見られない	・ 植生ロールの存在は植生の拡大を妨げる可能性がある

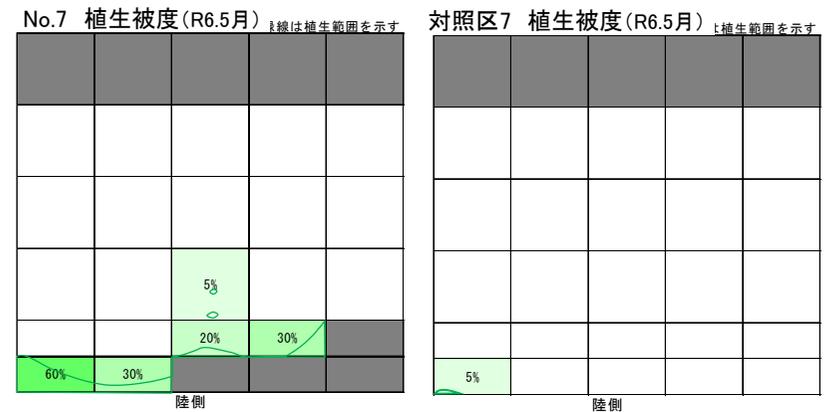
検証区	植生の状況		考察
	検証区	対照区	
No.7 [ゼオライト混合]	<ul style="list-style-type: none"> 岸際のヨシやマコモが区画内の沖方向（水中）へ広がる傾向が見られた 	<ul style="list-style-type: none"> 岸際の植生の沖方向（水中）への拡がりは見られない 	<ul style="list-style-type: none"> 当該箇所地形は、他の箇所と比べて岸から水底にかけての落差が小さく、ゼオライトを添加したことで土壌が粗粒化し物理的に地下茎が伸長しやすくなり既存植生が拡大したと考えられる

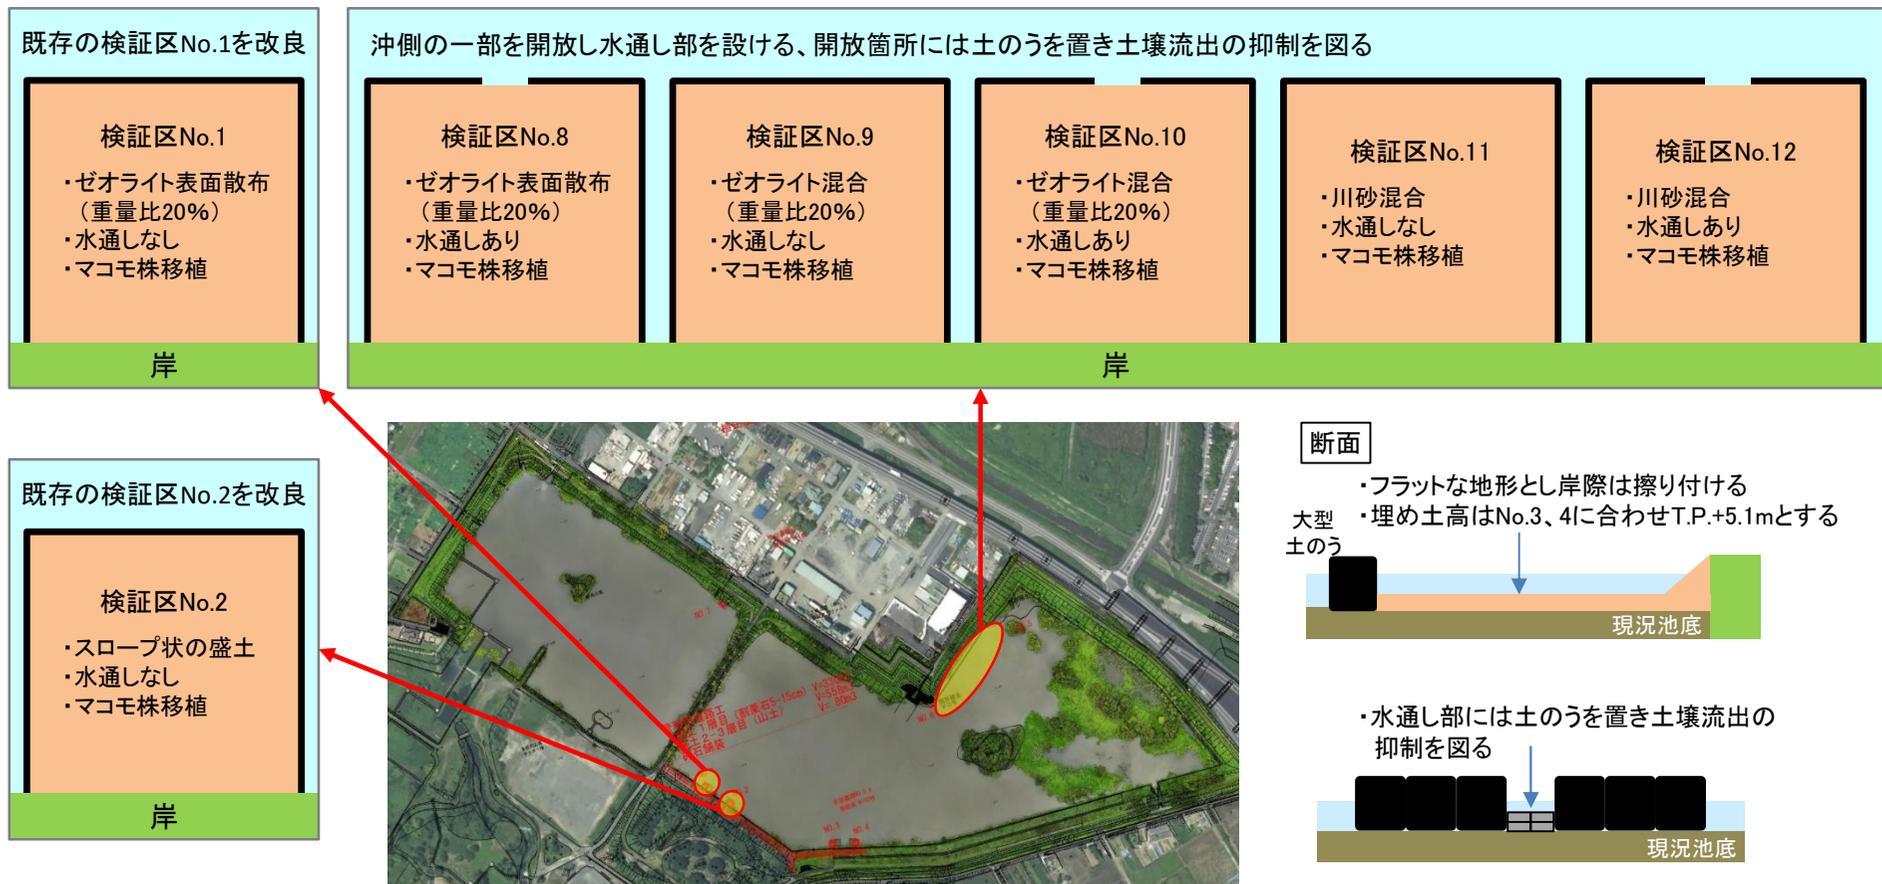
対策の概要	実施検証の内容
<ul style="list-style-type: none"> 埋め土による植生基盤創出、水域面積の削減 ねらい: 植生による底質巻き上がり抑制、SS沈降促進、内部生産抑制の効果 湛水量減少に伴う、滞留時間の短縮(内部生産抑制) 	<ul style="list-style-type: none"> 最適な埋め土条件を把握するための検証区を設ける マコモを対象とし、「pH低下+粒度改善」、「粒度改善」による効果検証するため、以下に示す6つの検証区を設ける(5区画を新設し、1区画は既存の検証区No.1を改良) 水が滞留しアオミドロ発生等の環境悪化が生じる可能性があることを踏まえ、水通しなし・ありの区画を設定 既存の検証区No.2の改良として、マコモ株の移植を実施

平面図 6つの検証区(5m×5m)により、地形改善及び土壌改良(pH低下、粒度分布)による効果を検証

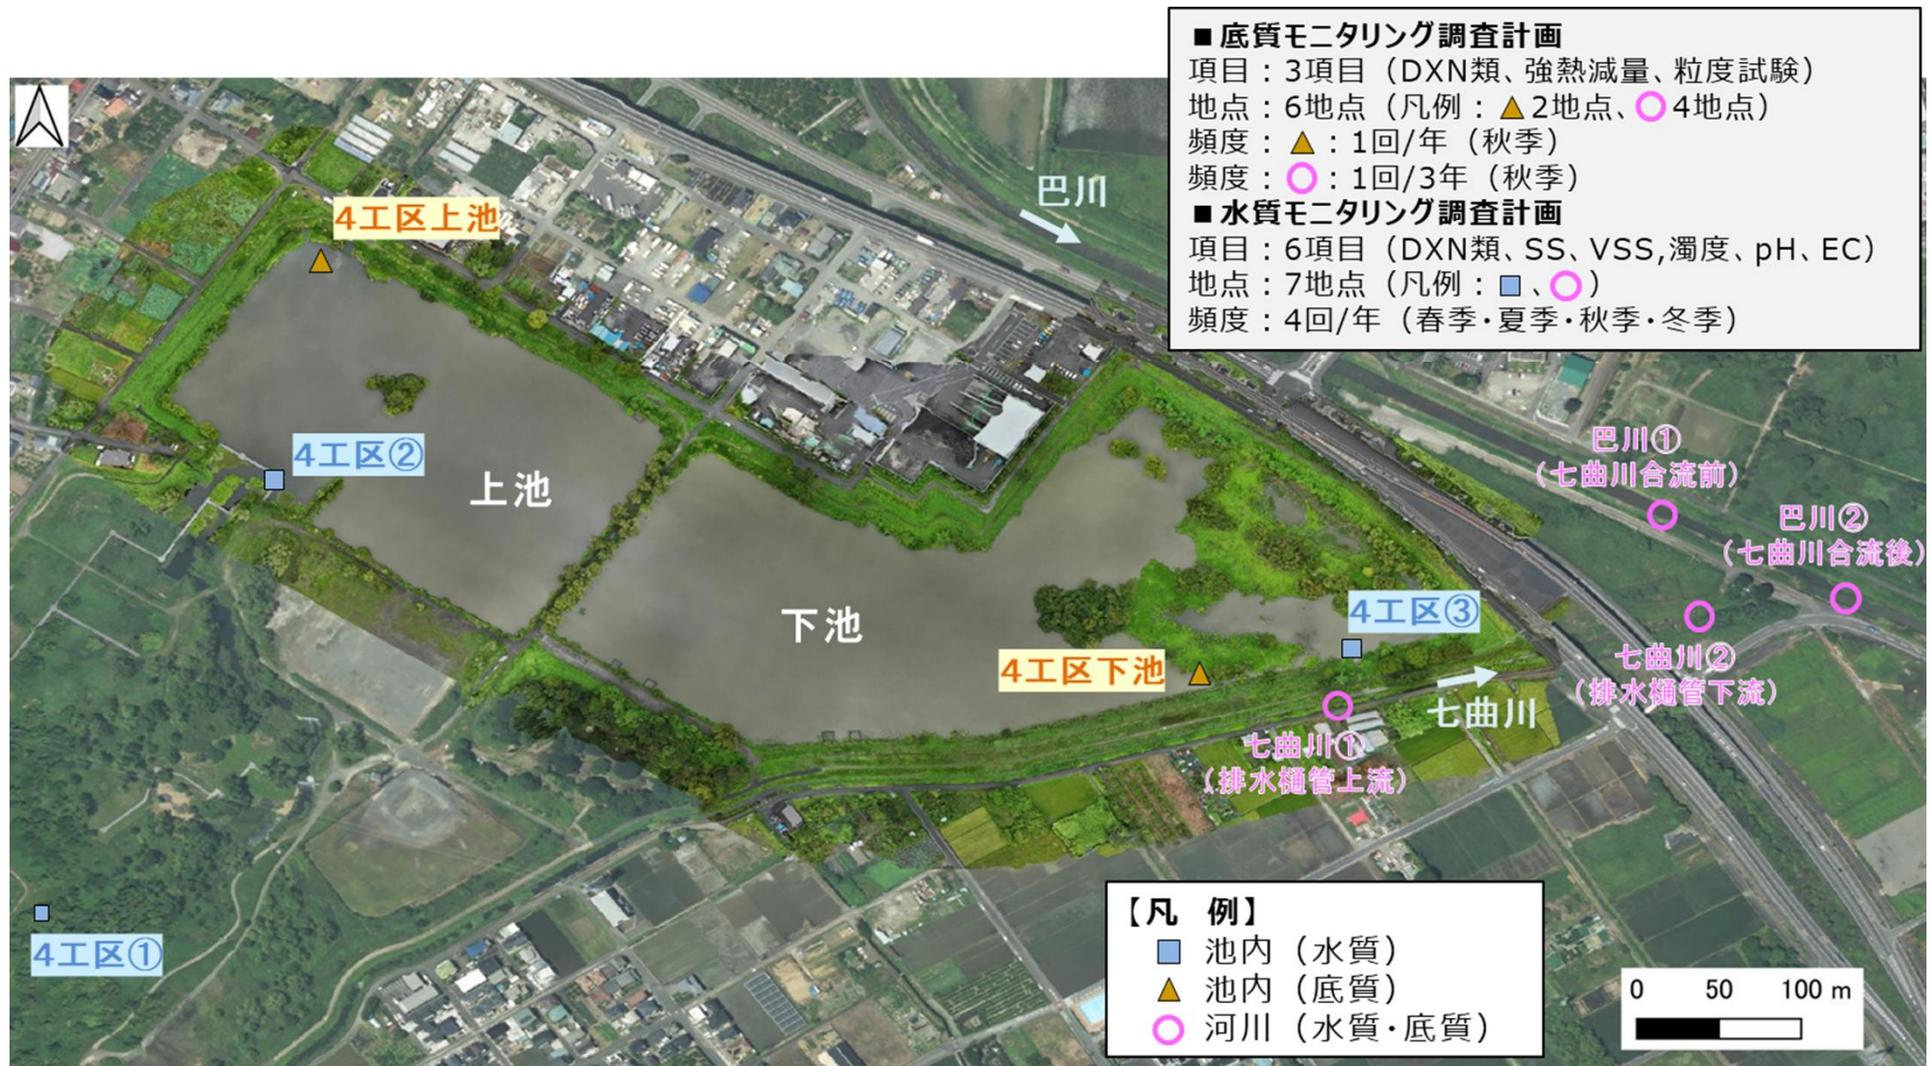
- DXN類の推移を把握するため、従来の地点、頻度、分析手法で継続して実施する。
- 河川の底質調査は3年に1回であり、次回はR6年秋季に実施予定。
