第9回
巴川遊水地第4工区水質浄化対策
フォローアップ委員会

委員会資料

令和6年8月
静岡県 静岡土木事務所

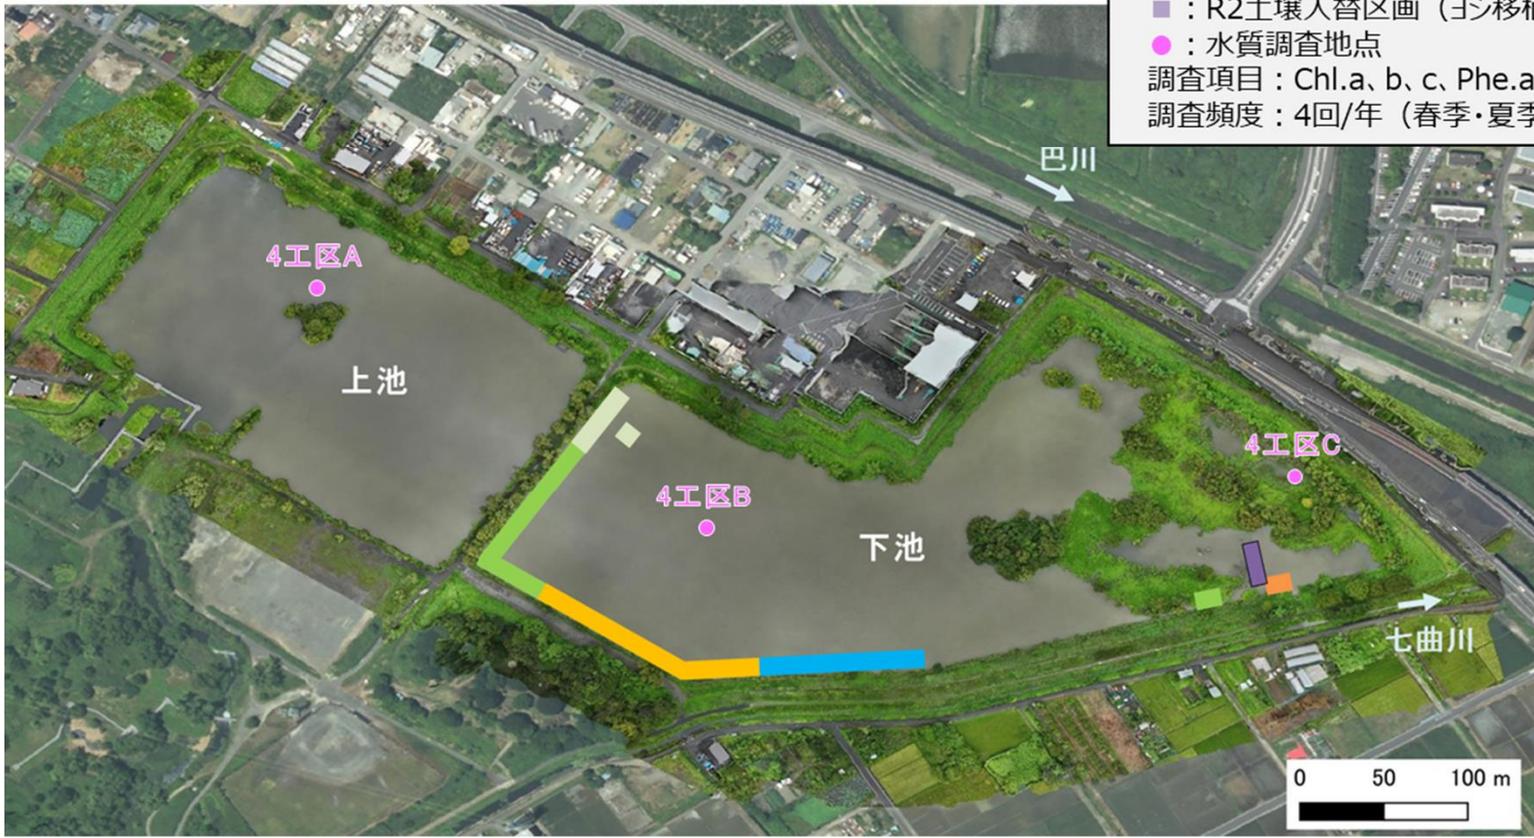
調査地点

調査項目 : Chl.a、b、c、Phe.a、TN、TP、pH、SS、VSS
 調査頻度 : 4回/年 (春季・夏季・秋季・冬季)

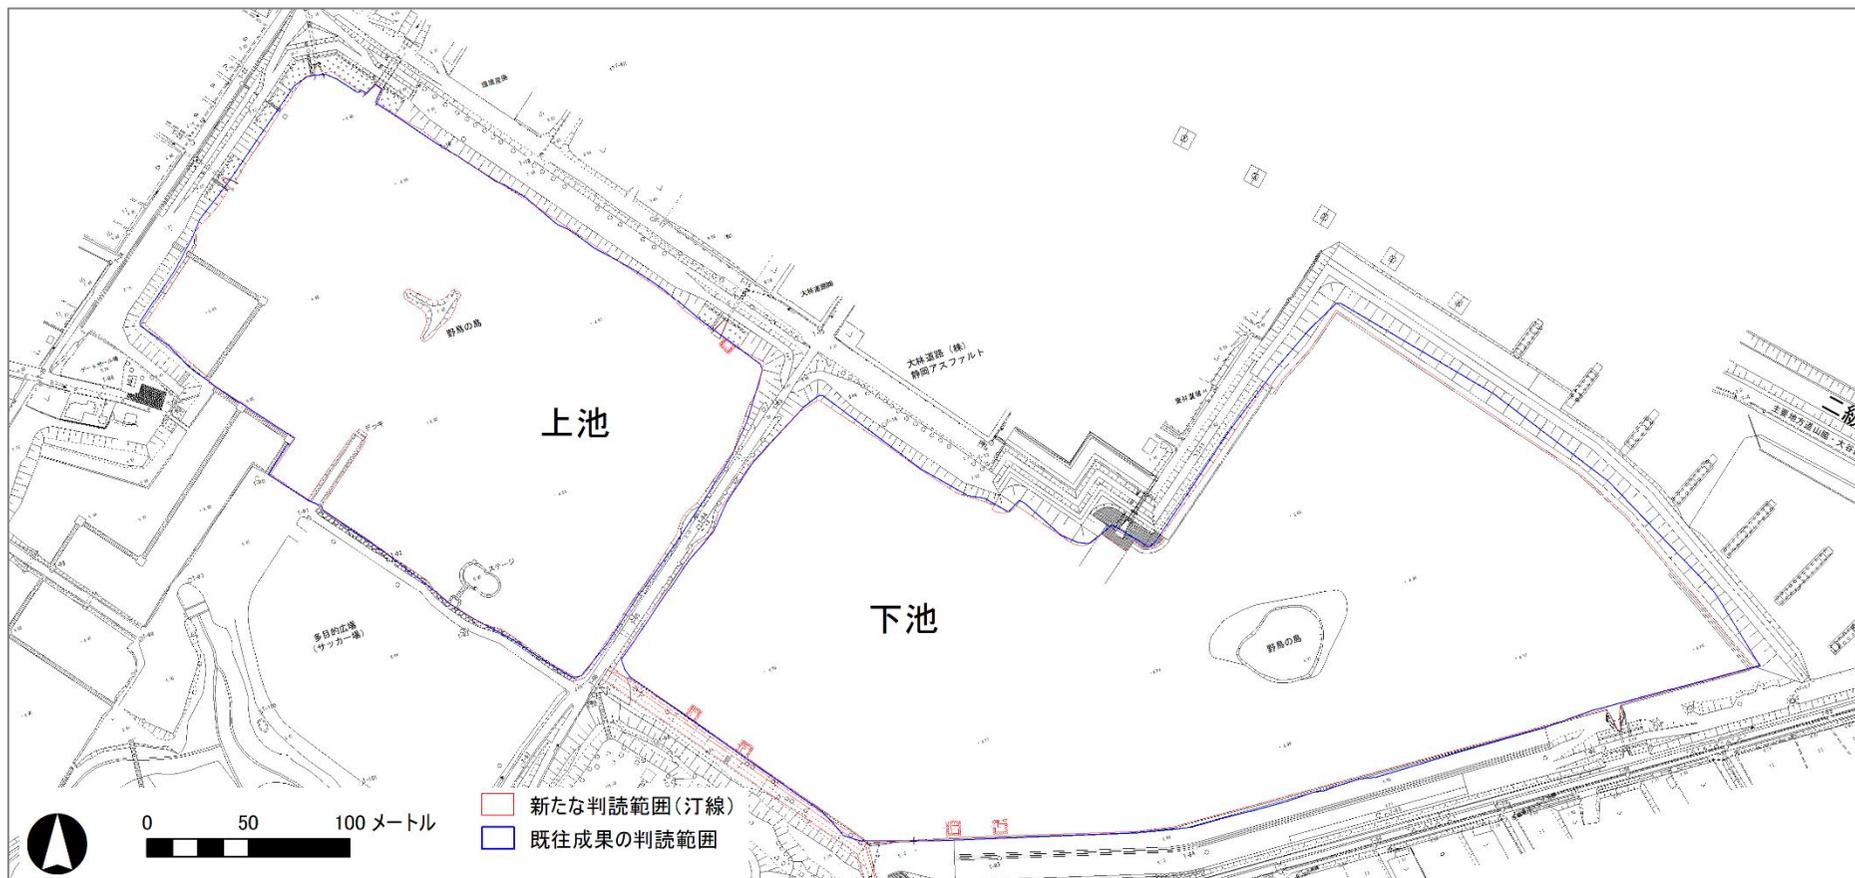
- ・植生面積の推移を把握するため、継続して実施する。
- ・これまで植生判読の範囲が明確ではなく、また、堤防上の植生も含め面積の算出がされていた。面積の変化を詳細に捉えるため、計画図面上の水際線を境界として定めるものとする。

UAVにより空撮し、植生面積を算出

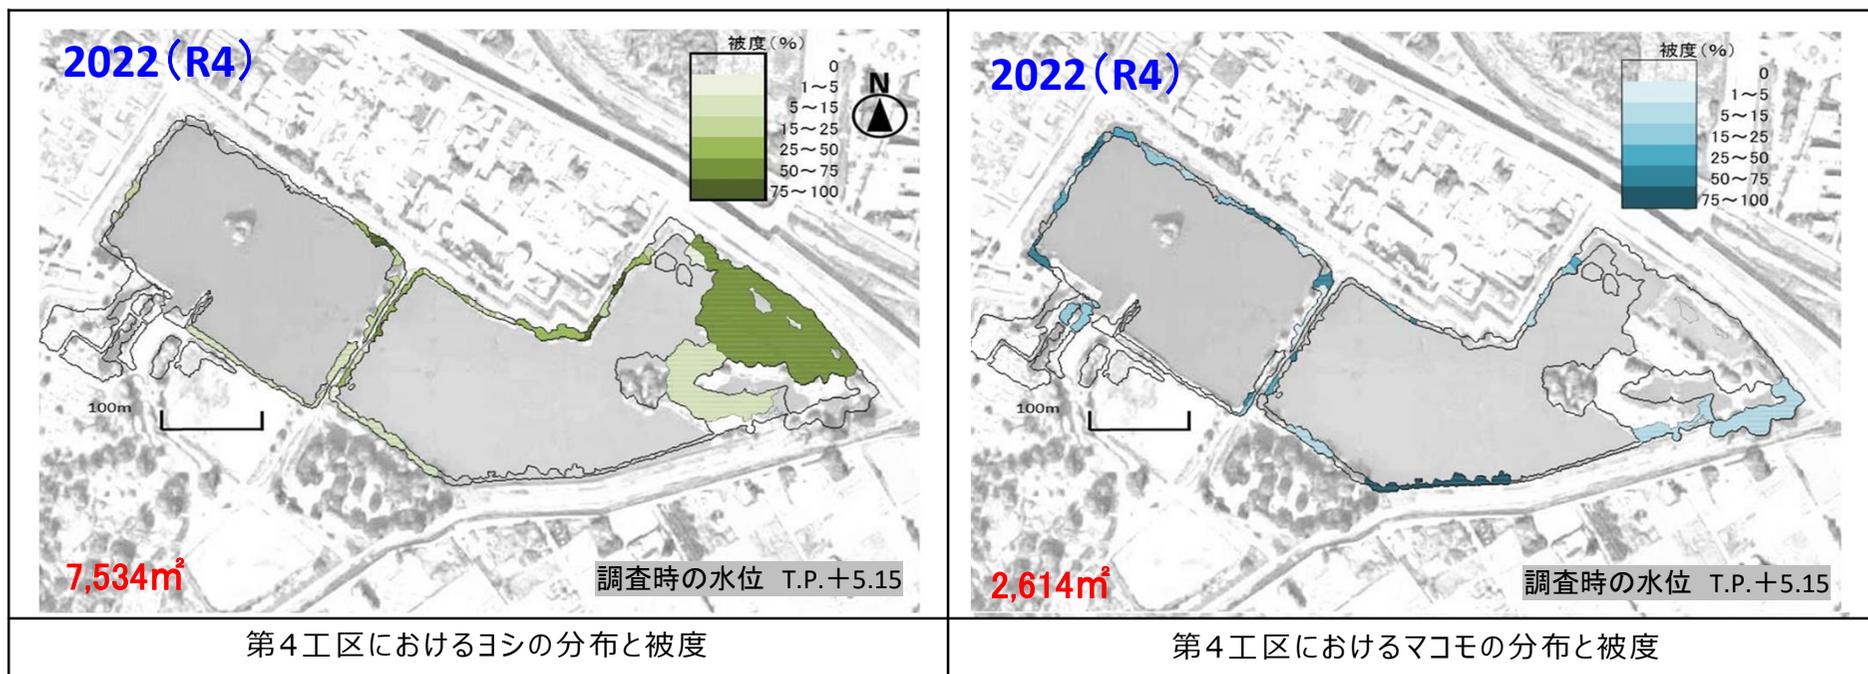
調査項目 : 植生区分 (GPS植生踏査)

: 植生状況 (出現種、植被率、被度、群度、草高、水深)
