【門島地すべり】 位置図

【門島地すべり】 崩壊状況経過写真

【門島地すべり】 1回～4回目の崩壊

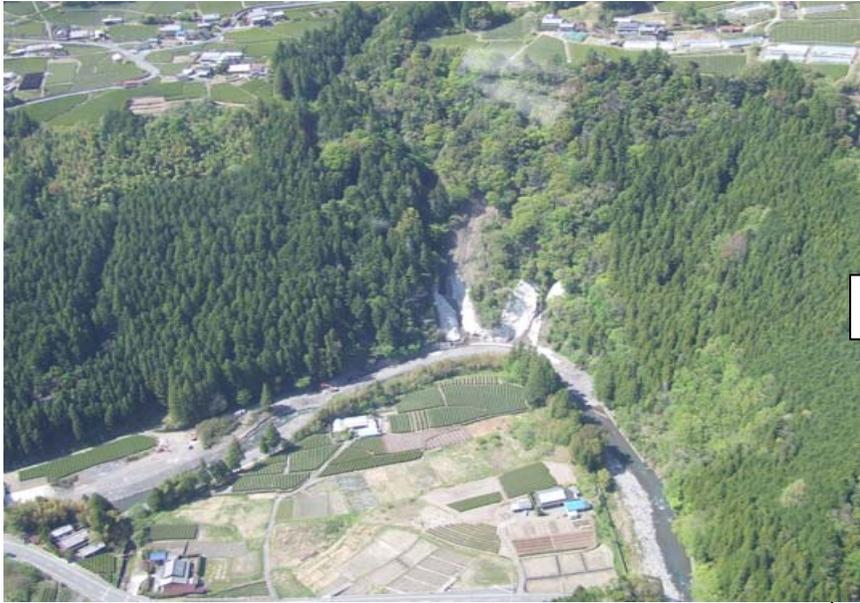
4月22日 崩壊前 全景

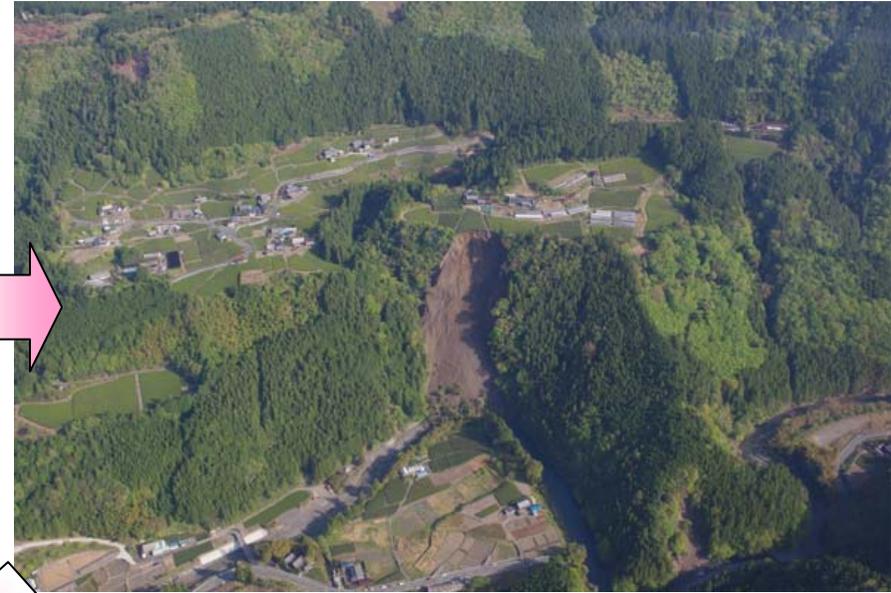
4月23日 1~4回目の崩壊後 (23日7時30分頃撮影)

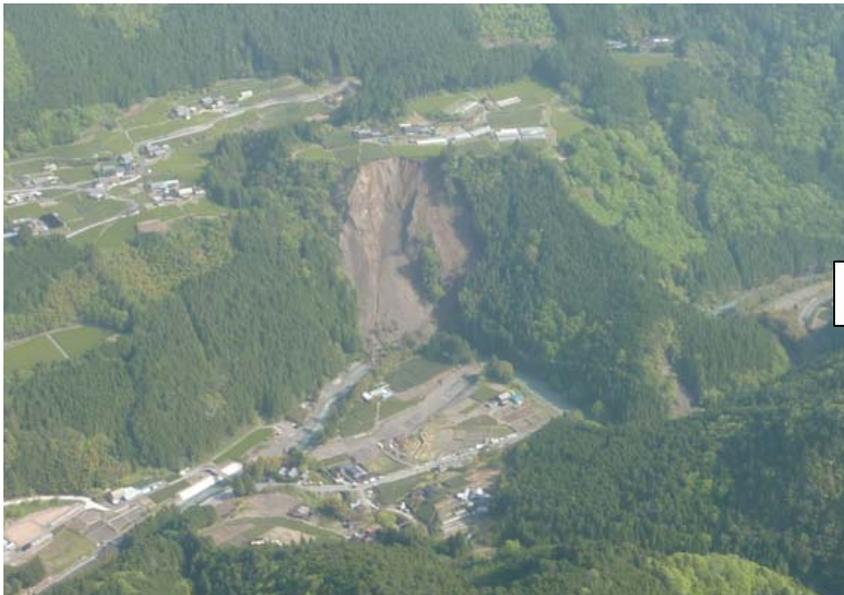
4月25日 5回目の崩壊後 (26日8時15分頃撮影)

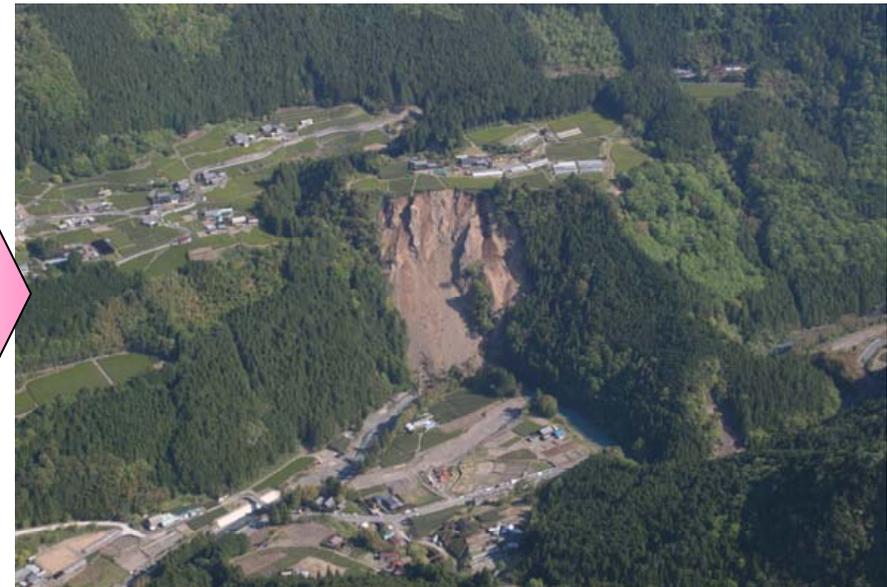
4月26日 6回目の崩壊後 (27日9時20分頃撮影)

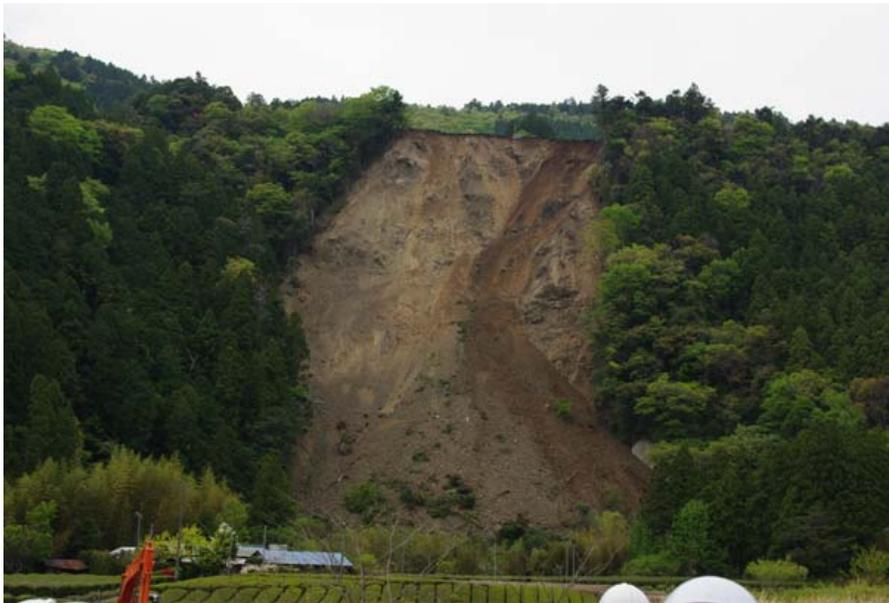
正面写真 4月23日撮影

4時20分 1回目崩落

4時30分 2回目崩落

河川に崩壊土砂が流入し、河川の閉塞を確認

6時39分頃 3回目崩落

15時55分 4回目崩落

- ・上幅:約80m、下幅:約80m、高さ:約90m(目視)
- ・厚さ:約20m、
- ・推定土砂量:約5万m³

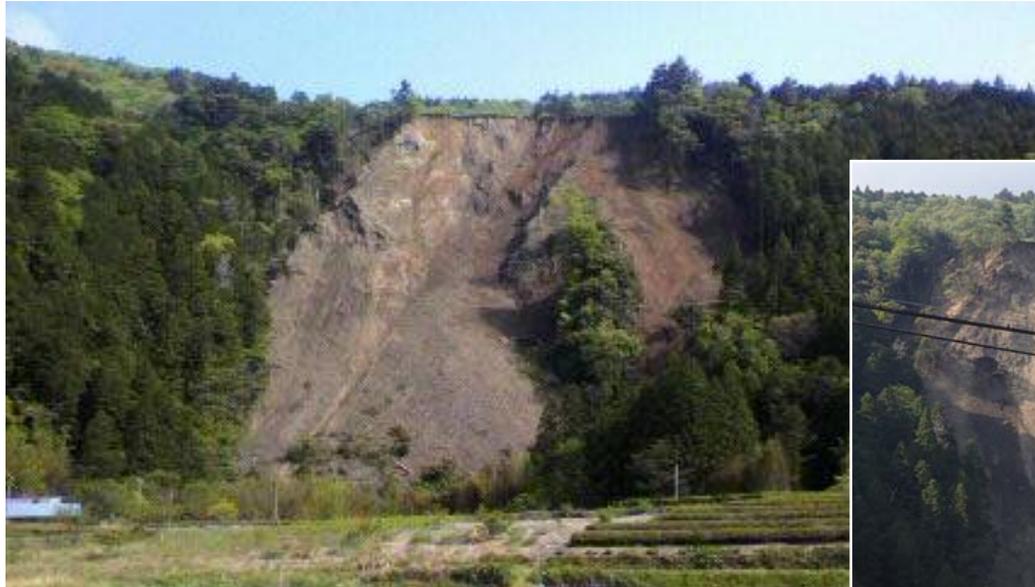
正面写真 4月26日撮影

- 22時13分～28分 5回目崩落
- ・幅:約30m、高さ:約60m(目視)
- ・推定土砂量:約1万m³

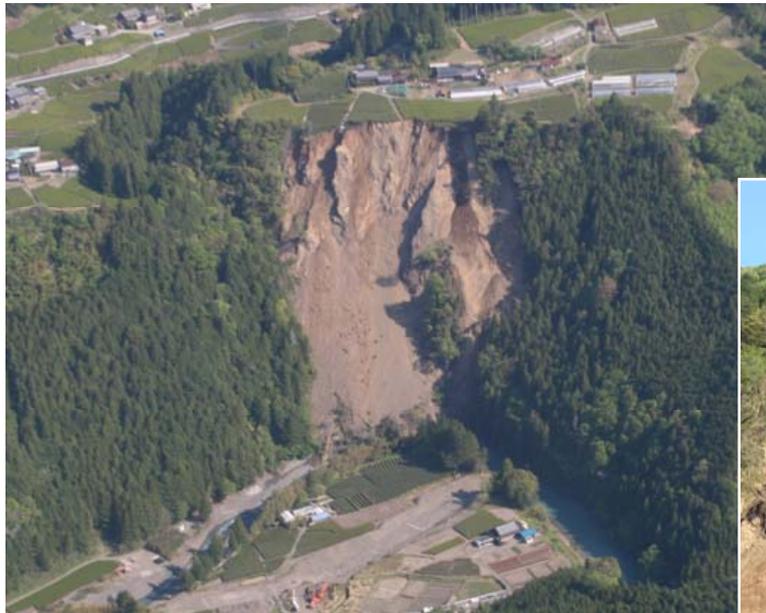
正面写真 4月27日撮影

- 21時16分～35分 6回目崩落
- ・幅:約40m、高さ:約60m(目視)
- ・推定土砂量:約1万m³

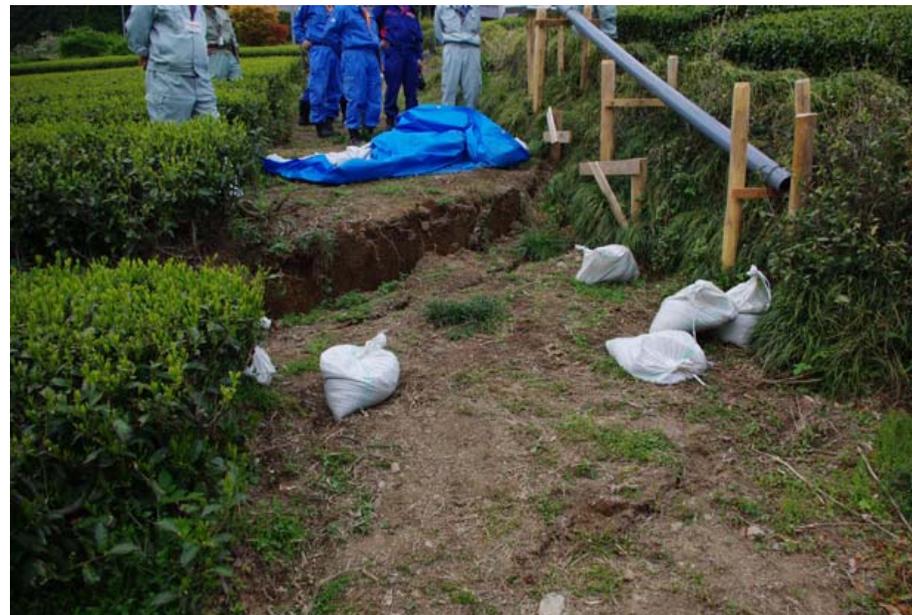
伸縮計による移動量の観測

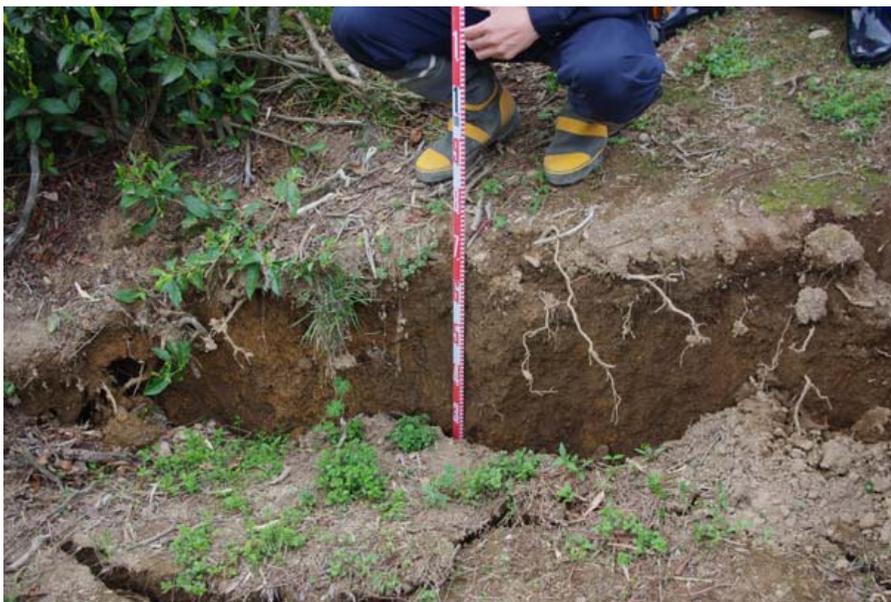
茶畑に入ったひび割れ

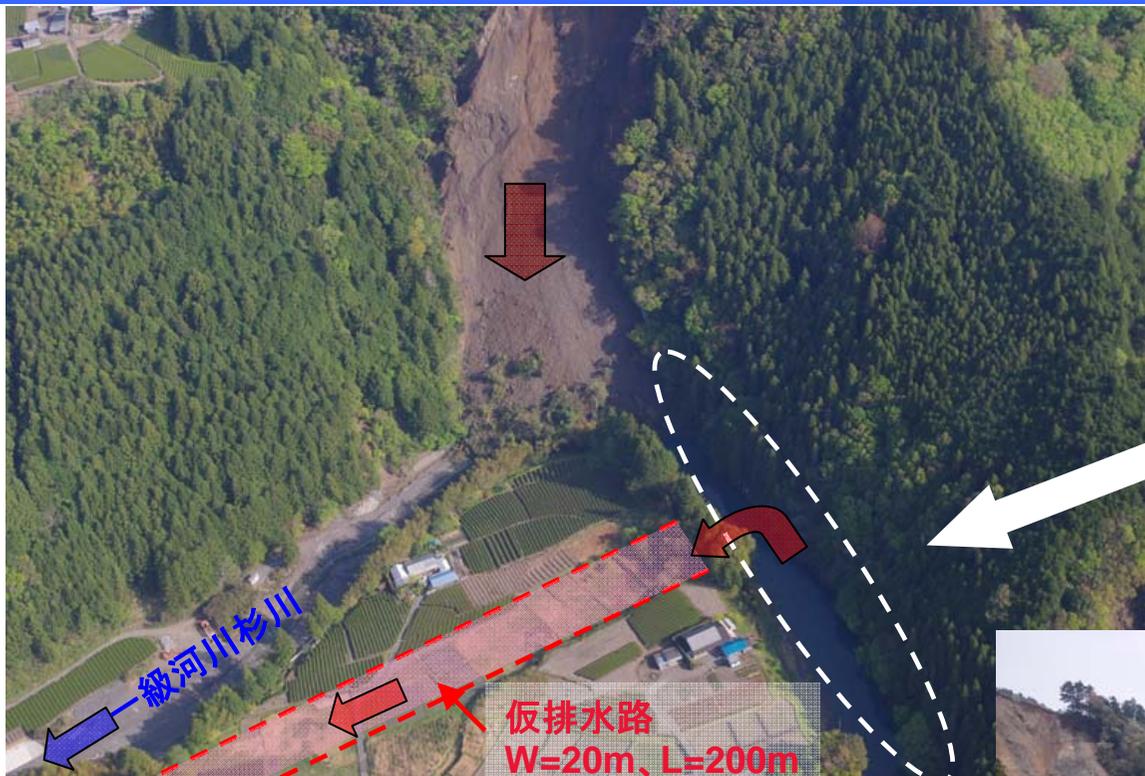
崩壊地上流の湛水の状況
