## 第 1 回 興津地区防災機能強化調整会議

### 資料 3

#### これまでの調査とその評価

# 由比地区地すべり調査報告書

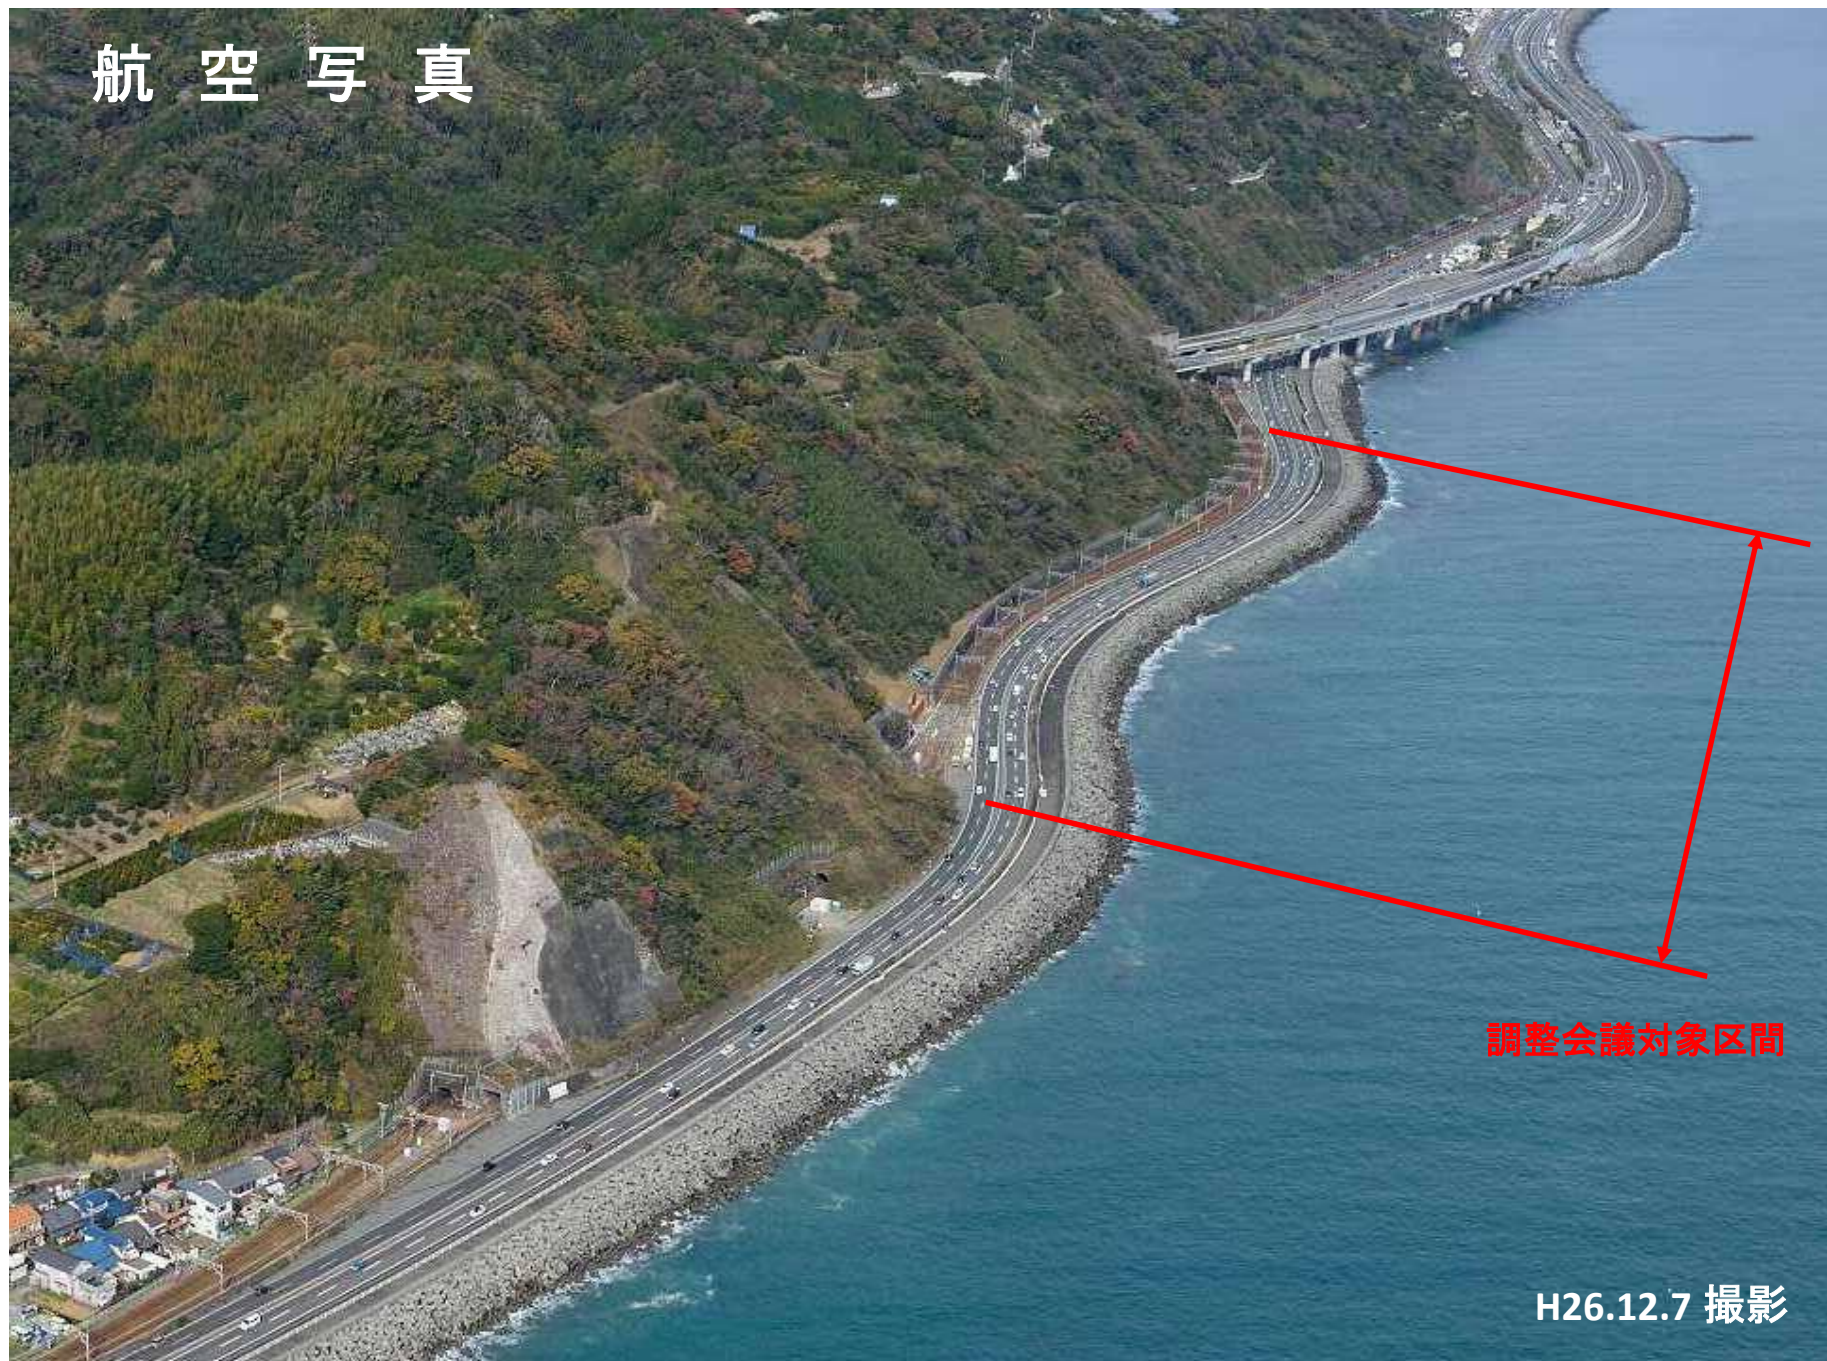
# 航空写真

調整会議対象区間

H26.12.7 撮影

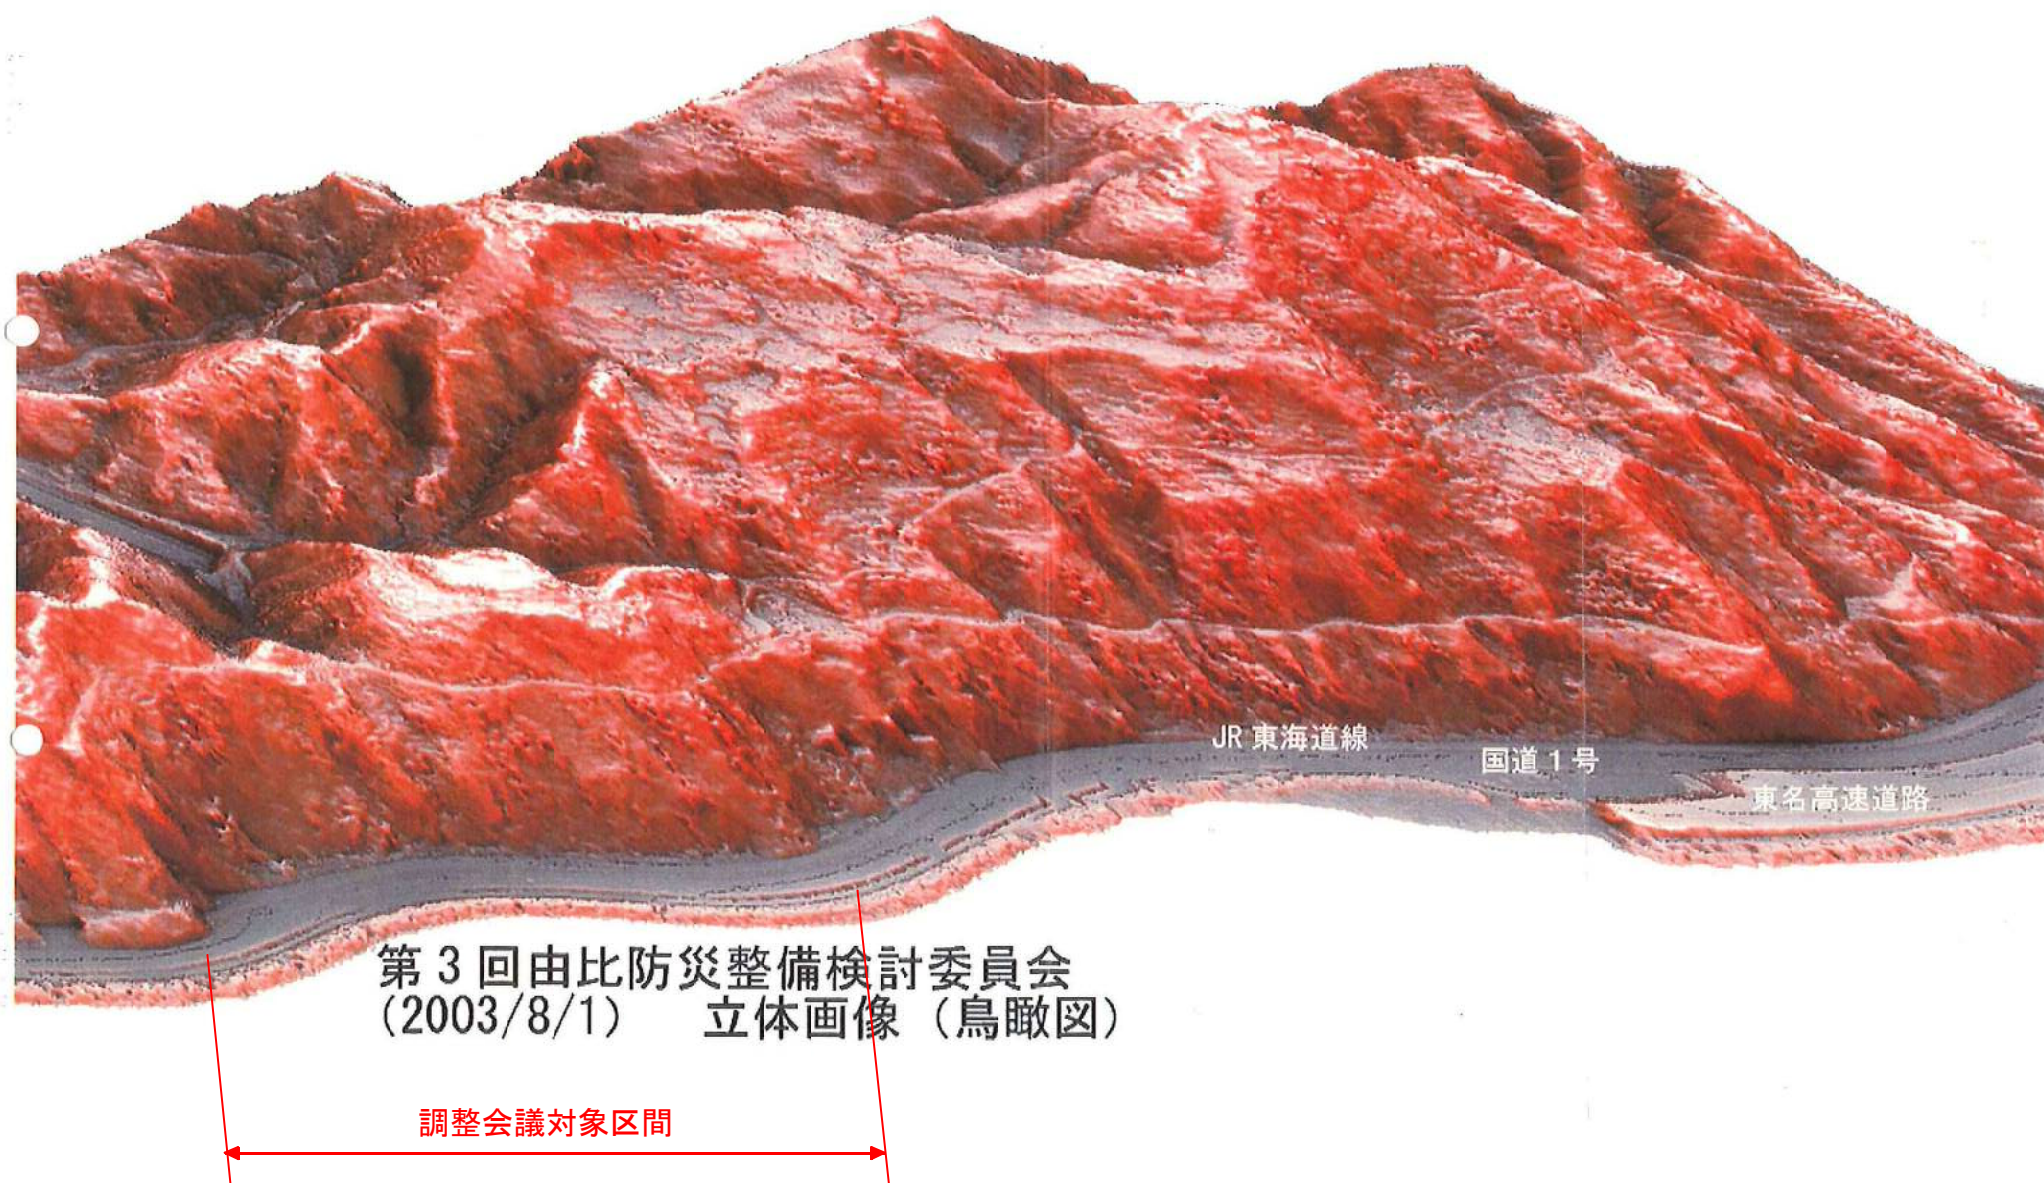
図 3 立体画像 (鳥瞰図)

抜粋：由比防災整備検討委員会 第3回委員会[資料-1] (平成15年8月1日)
