3. 2 設備状況の分析

- 2.1 スラリーポンプの稼働状況、含砂率
- 2.2 設備故障発生箇所
- 2.3 修繕計画と実績の状況
- 2.4 ジェットポンプの破損、修繕状況
- 2.5 ジェットポンプの閉塞対策
- 2.6 粒径の状況

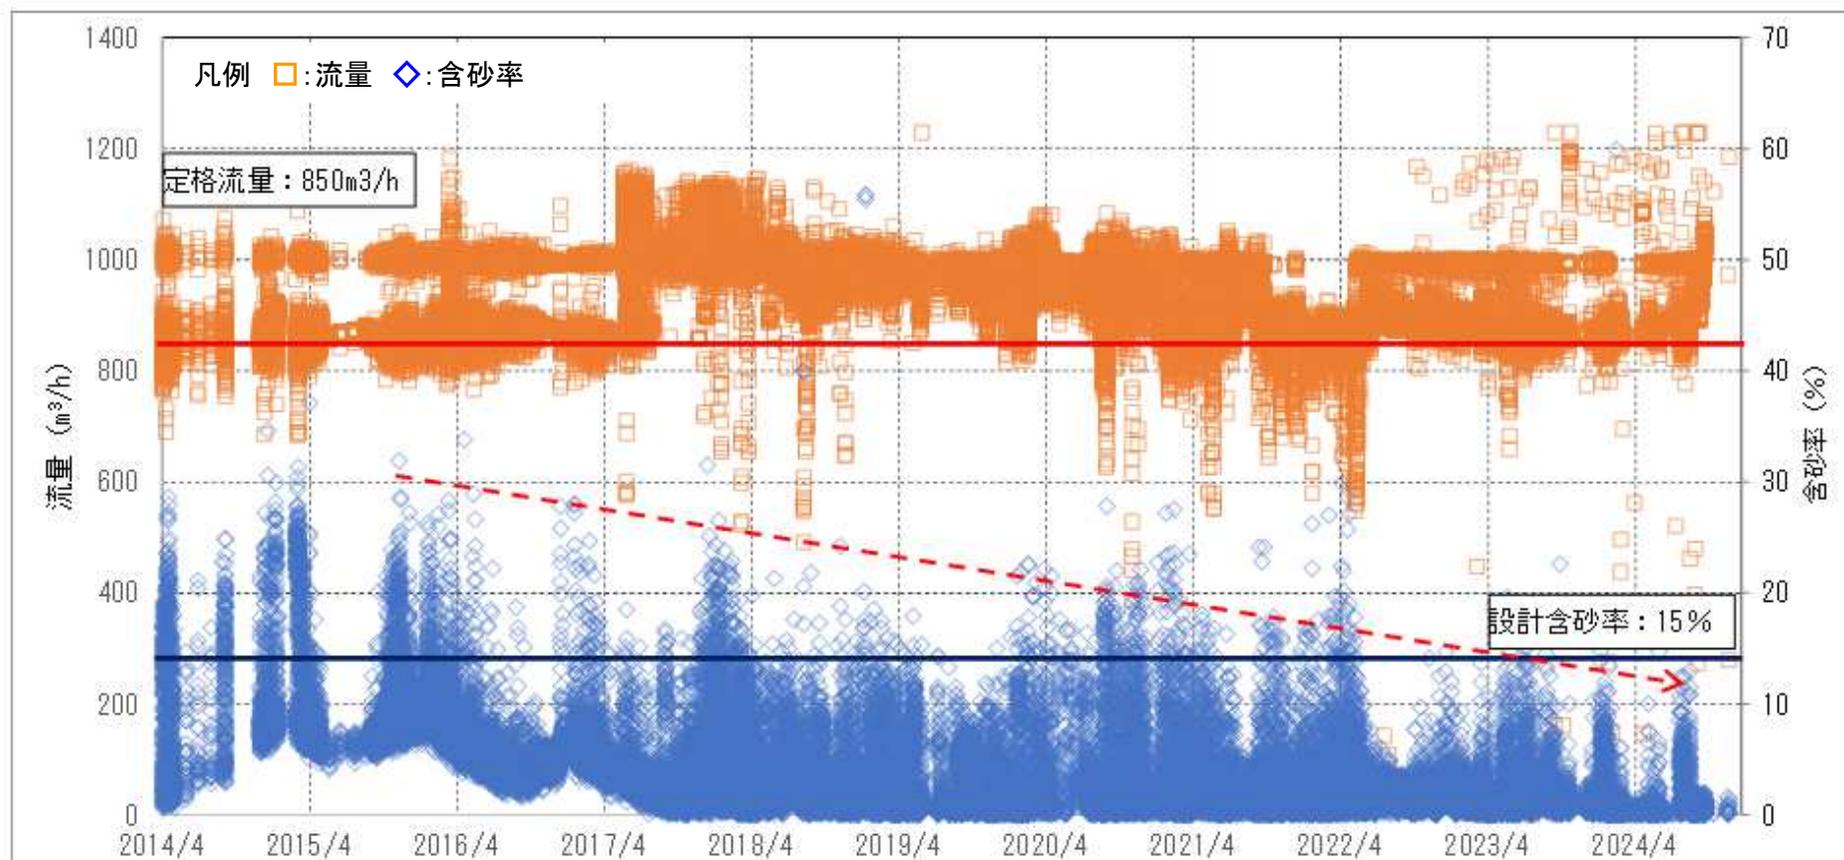
2. 1. スラリーポンプの稼働状況、含砂率

- スラリーポンプについて、定格流量である850m³/h以上の流量がほぼ定常的に出ていることが分かるが、スラリー濃度については、年間浚渫量8万m³以上が確保できた2016年度以降、低下傾向が見られる。

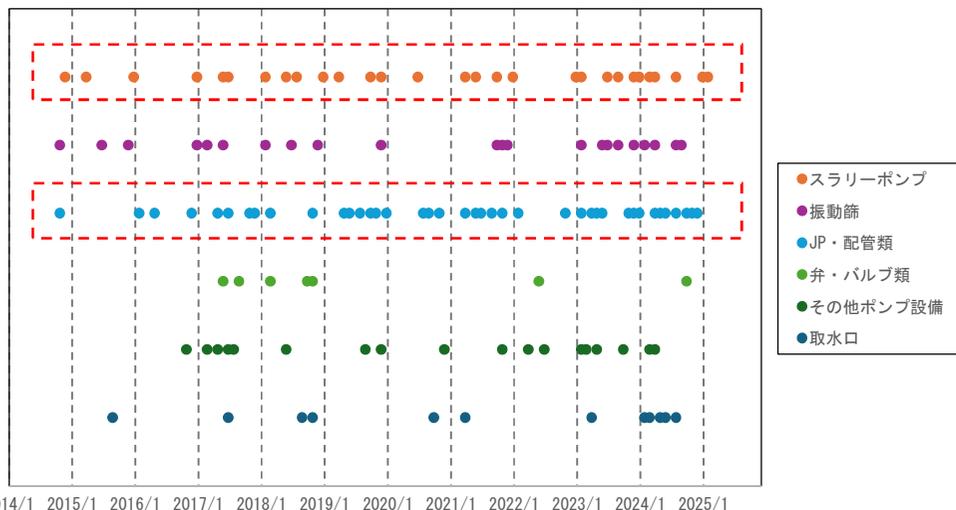
設備故障履歴(種別)時系列プロット図

●設備の故障は、スラリーポンプ、JP・配管類、振動篩、に多く見られる。

●低圧給水ポンプ・高圧駆動水ポンプ・シーリング水ポンプ・加水ポンプ・真空装置・注水ポンプ類等のその他ポンプ設備については、スラリーポンプより故障頻度は少ない。

●スラリーポンプ、JP・配管類に共通する設備故障の主要因は、部品の劣化・摩耗によるものである。

ただし、故障頻度が少ない設備にもシステム稼働に重要な設備があるため、計画的な維持管理が必要である。

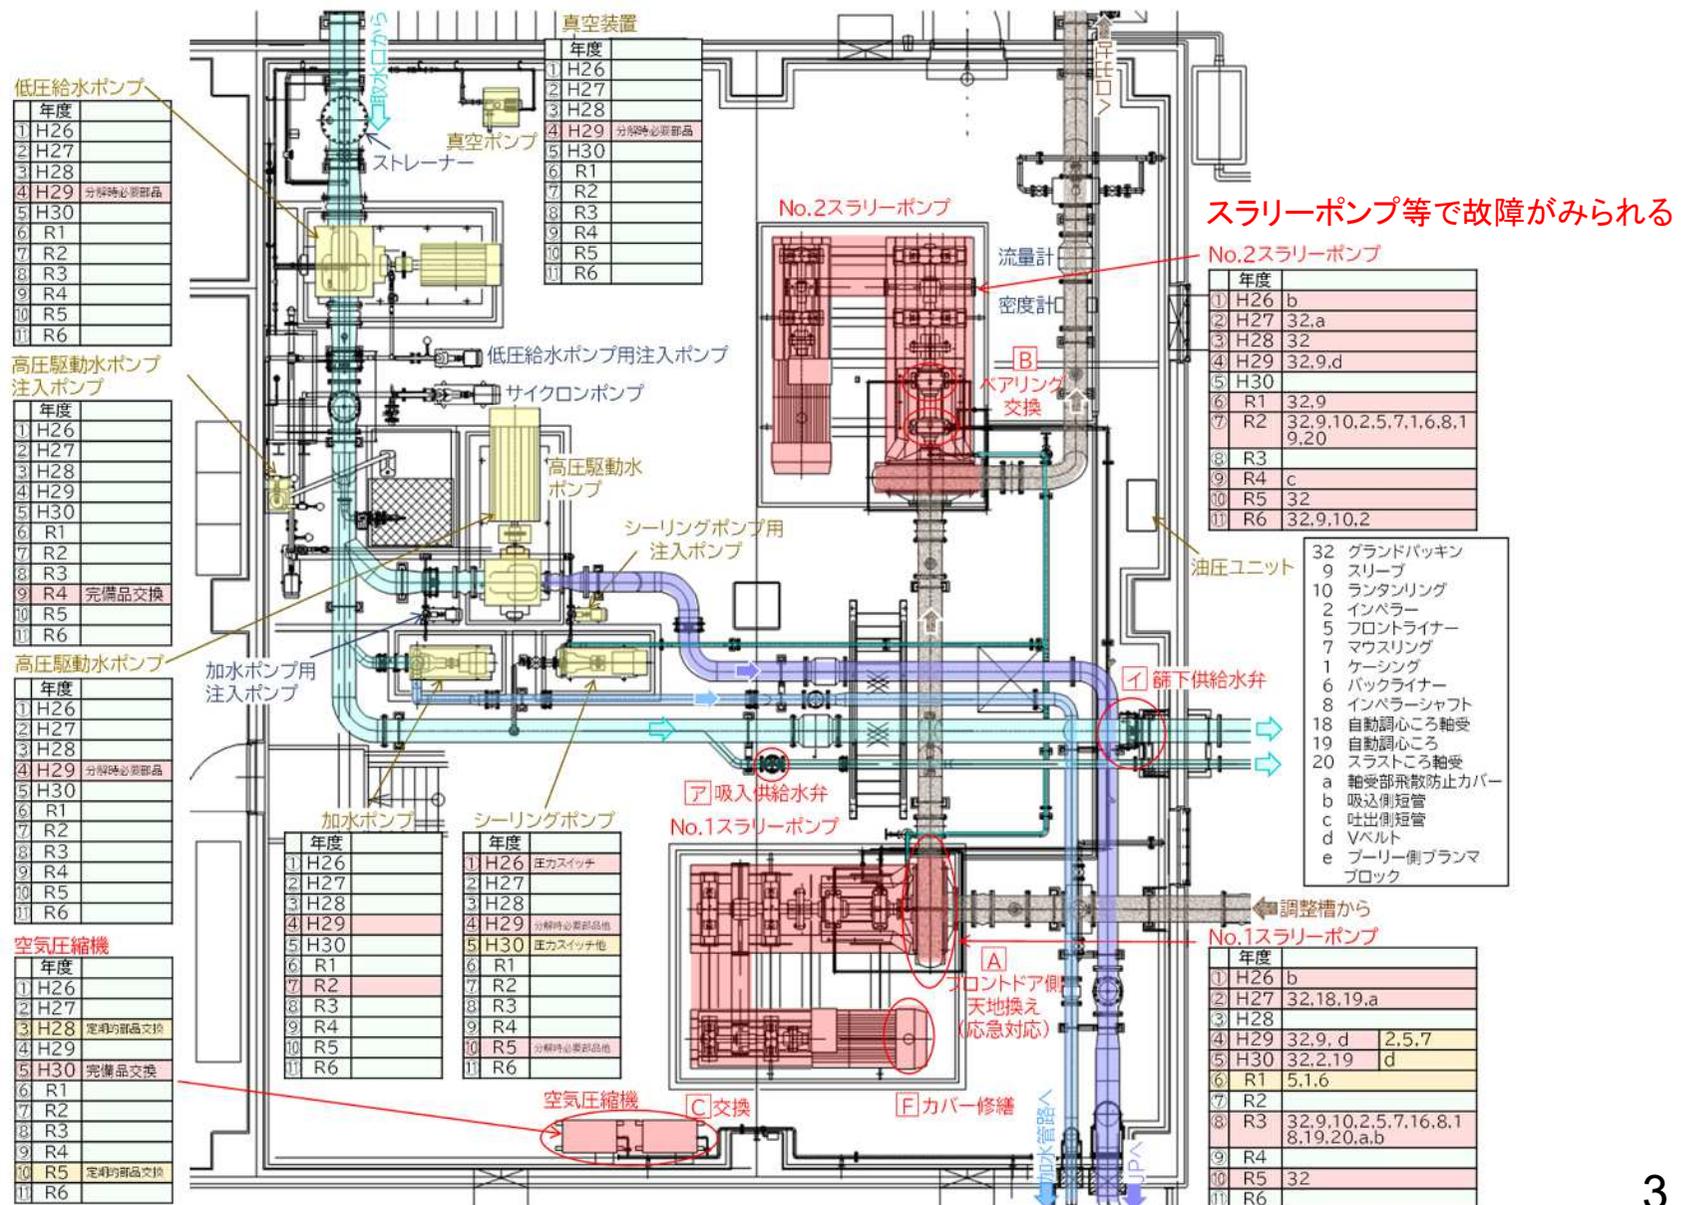
設備修繕箇所位置図(ポンプ室内)

●設備の劣化が当初想定していた耐用年数よりも早く、スラリーポンプ等において、計画より早期の修繕が必要となった。

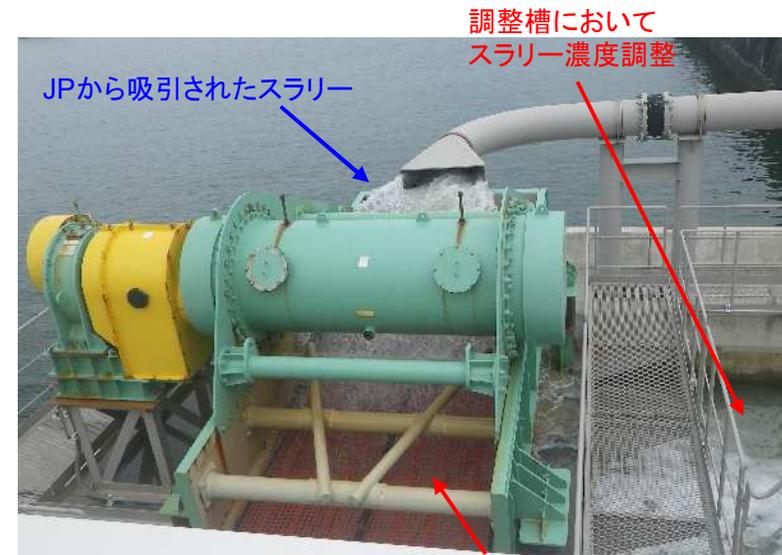
振動篩の機械仕様及び外観

- JP吸込み口の最小口径は130mmであり、振動篩の篩は30mmメッシュとなっている。そのため、30mm～130mmの大きさのものが振動篩で篩分けされる残渣物となり30mm以下のものが排出砂となる。
- 最近の運転では、調整槽内に玉石サイズの礫が残っている状況やスラリー配管内を音を立てて流れている状況が確認されている。
- 粒径0.28mmの当初設計に対し、径の大きい土粒子や異物等がスラリー配管を流れ、設備の劣化・摩耗を加速させている可能性がある。

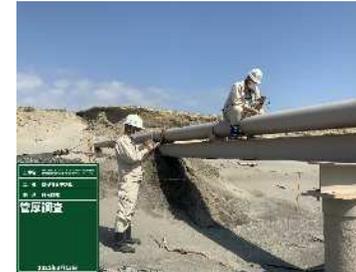
管厚測定状況

管厚の1/2が交換の目安であるため、 $17.4\text{mm} \div 2 \div 0.64\text{mm/年} = 13.59\text{年} \Rightarrow 13\text{年}$ が耐用年数となる

- スラリー配管は直管部では耐用年数が約13年で、天地替えによる延命も可能だが、曲管部・形状変化部は渦流が生じ、局部摩耗が進行しやすく、劣化が多くみられている。
- 直管部以外も含めて管厚測定の方法等を検討していく必要がある。

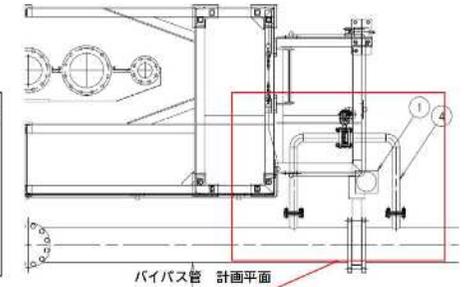
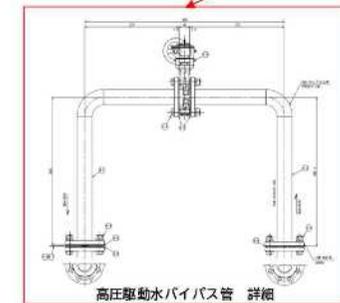
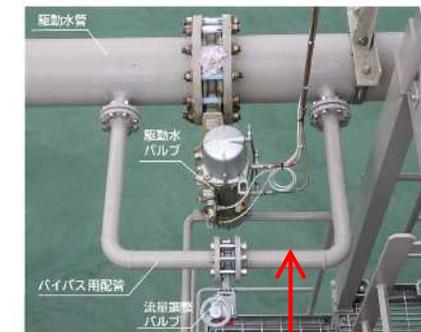
● JP高圧駆動水配管において、システム停止・切替時に生じる負圧により、砂礫等が混入し、閉塞が生じていた。

● バイパス管を設置することにより、システム停止時に微量の水を流すことで、負圧による閉塞を防止している。(JP 3、4 バイパス管設置済)

● 液状化水管の閉塞時は、JPの引き上げメンテナンスにより対応している。

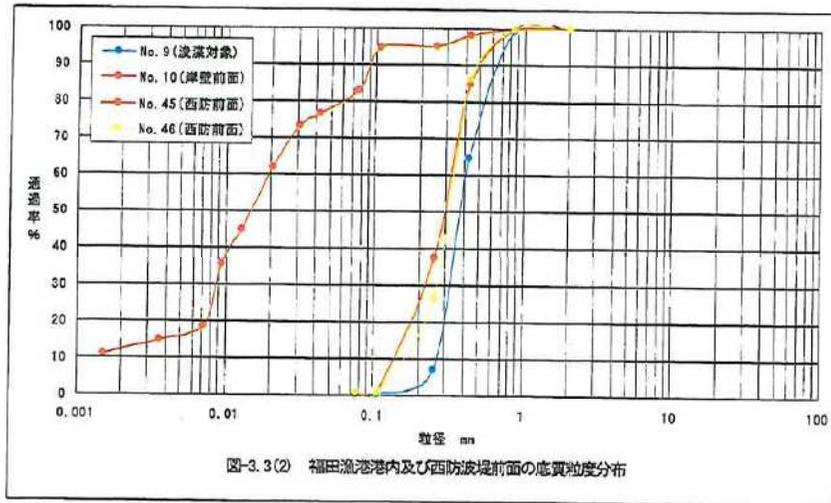
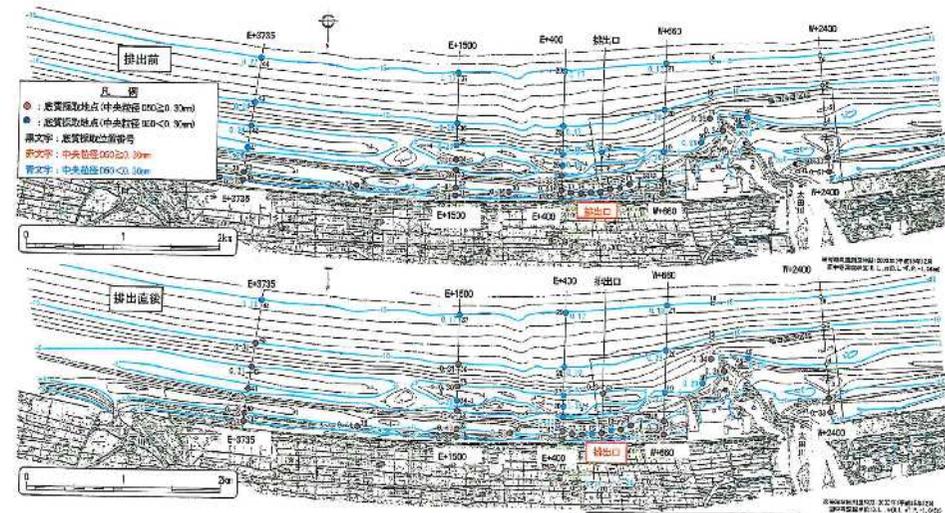
福田海岸周辺の底質中央粒径分布図(第4回福田漁港・浅羽海岸サンドバイパス検討委員会、平成17年7月)

- JP浚渫地点の底質中央粒形は0.28mmで当初より計画されている。本試験運転開始前から運転開始後の平成25年~27年に行われた底質調査においても粒形に変化は見られていない。
- 設備類へ想定外の負荷を与える要因となっていないか確認するため、今後、調査を行う必要がある。
