太田川ダム 試験湛水観測結果

静岡県 太田川ダム建設事務所

1. 試験湛水計画に基づく計測結果

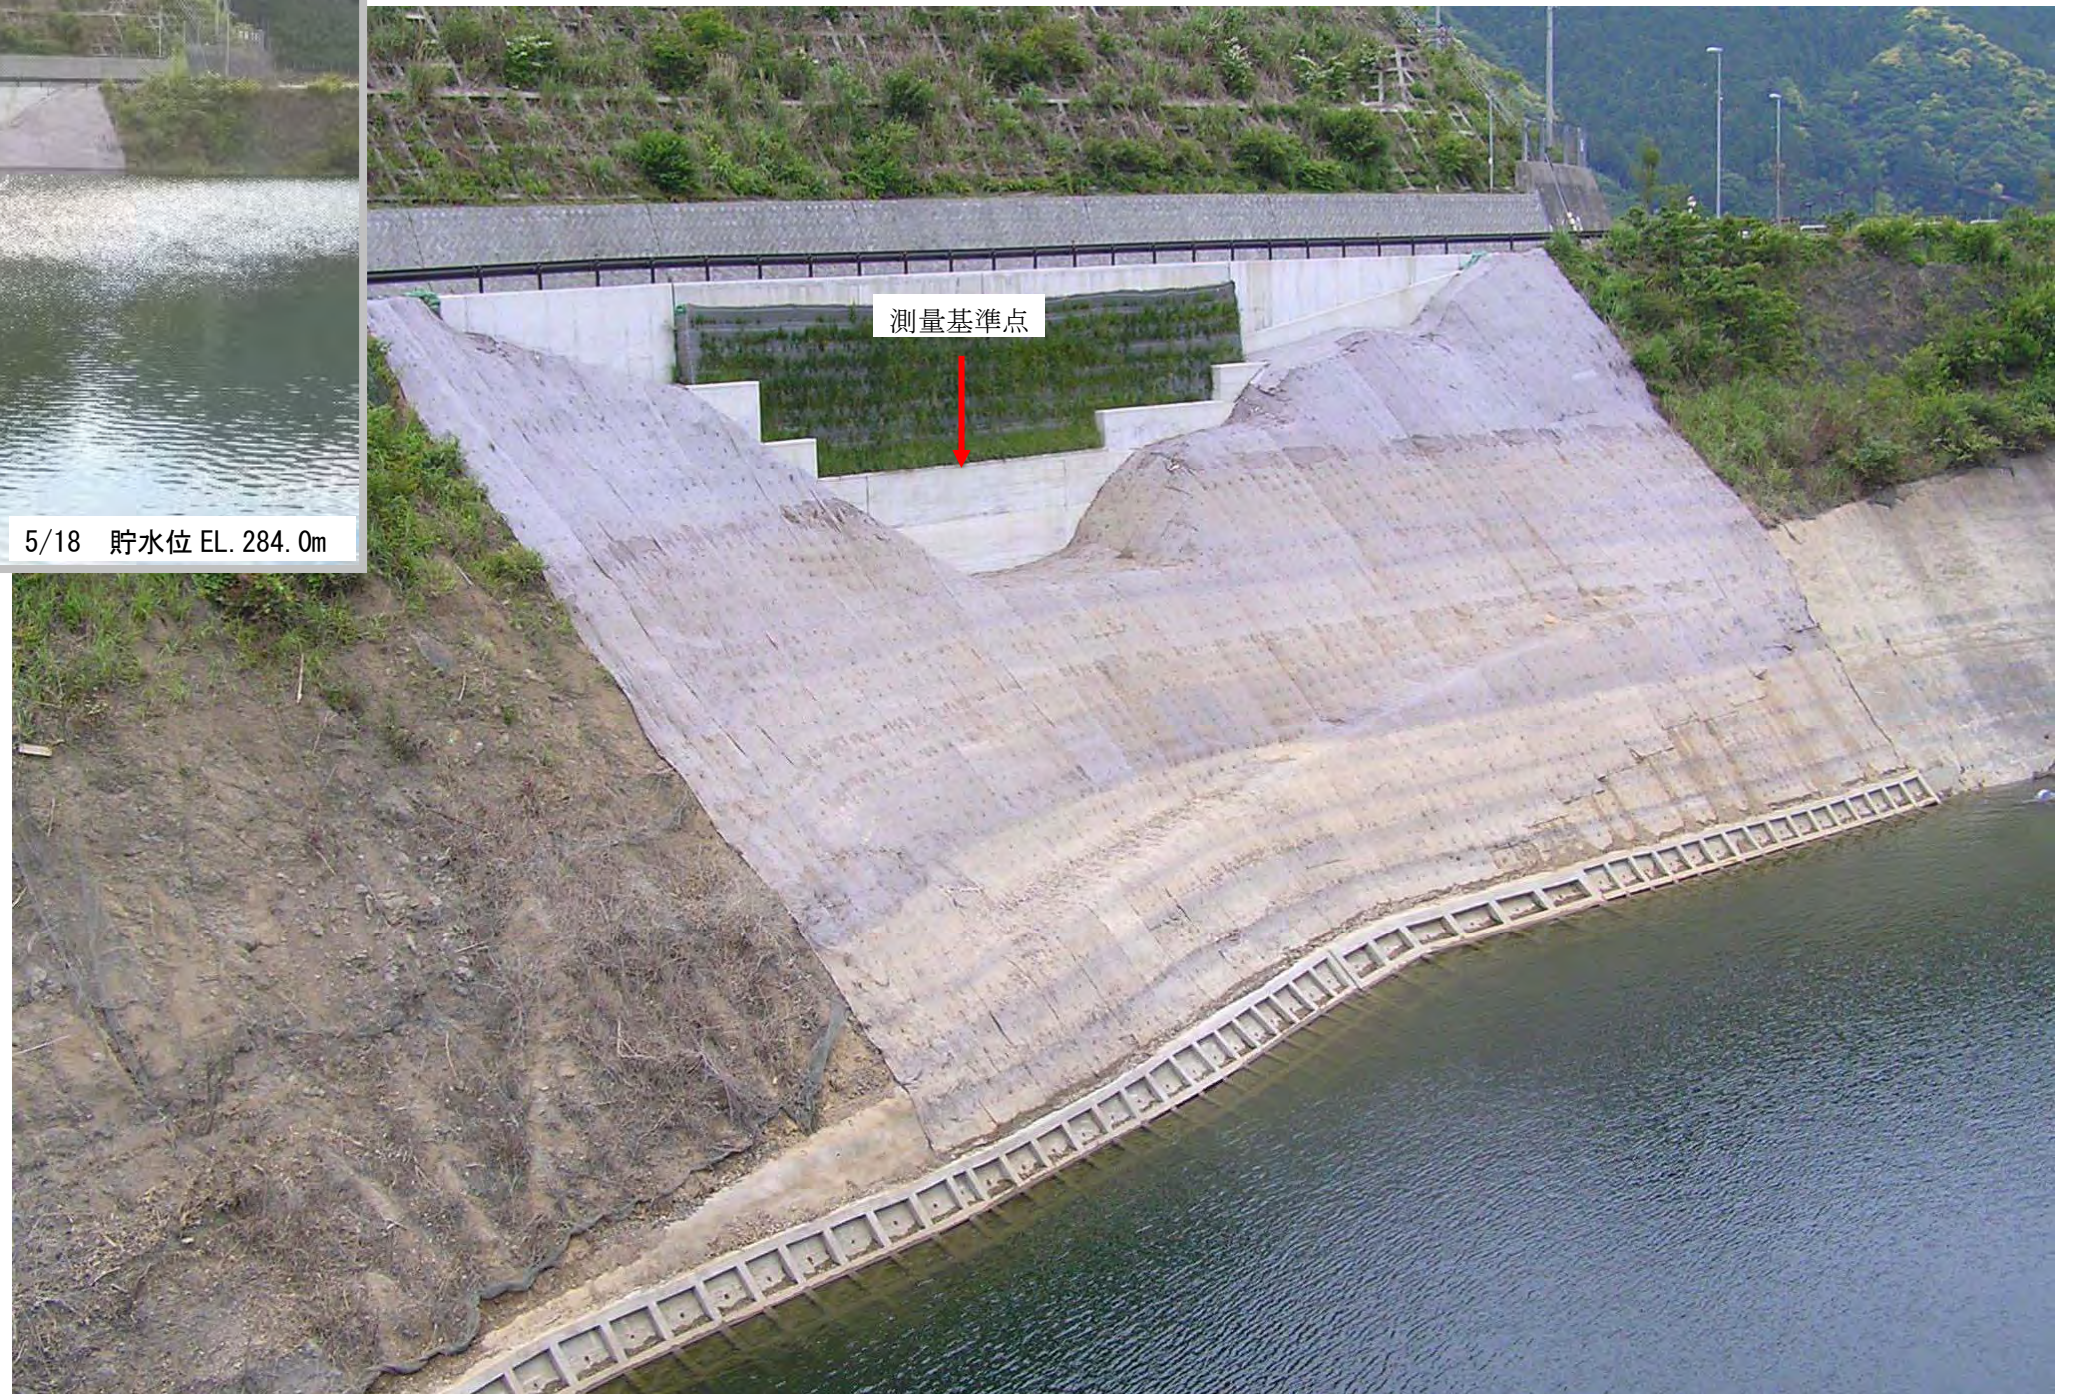
ダムサイト右岸直上流地区(6/3、貯水位 270. 5m)

目視監視では、貯水位の変化（上昇および下降）に対し、斜面对策工の変状（はらみ、亀裂等）は認められない。

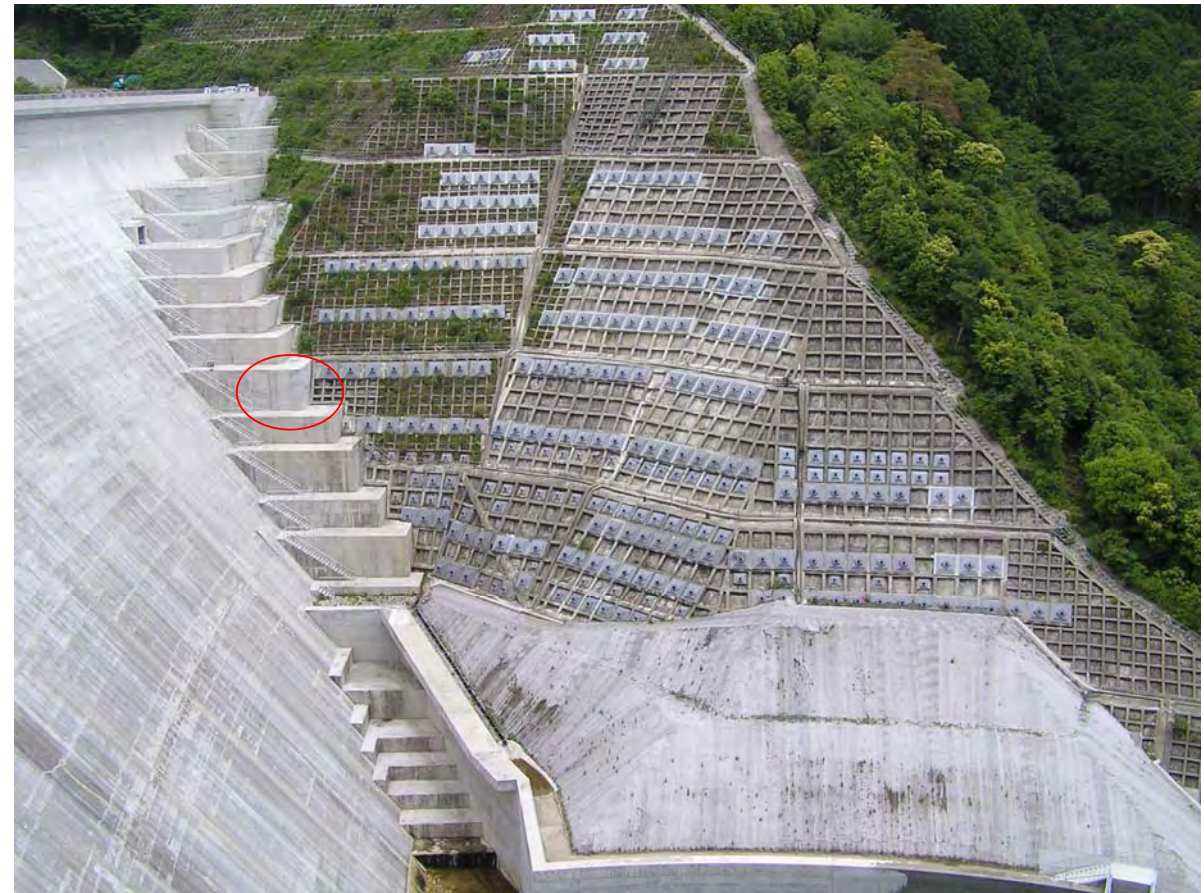
堤体下流左岸全景 (赤丸が対象フーチング位置)

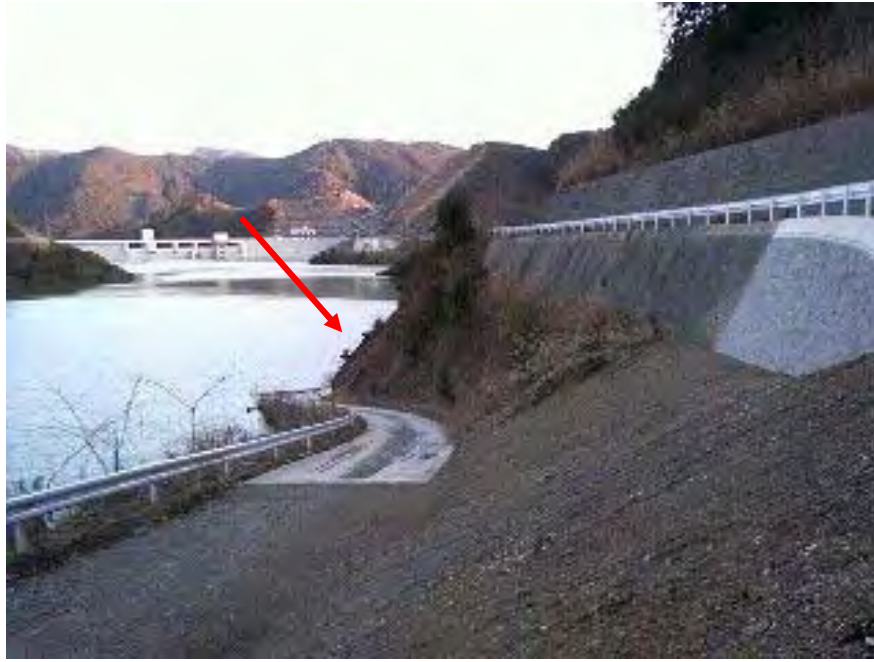
写真 2.2.13 工事用道路から崩壊地方向を望む。

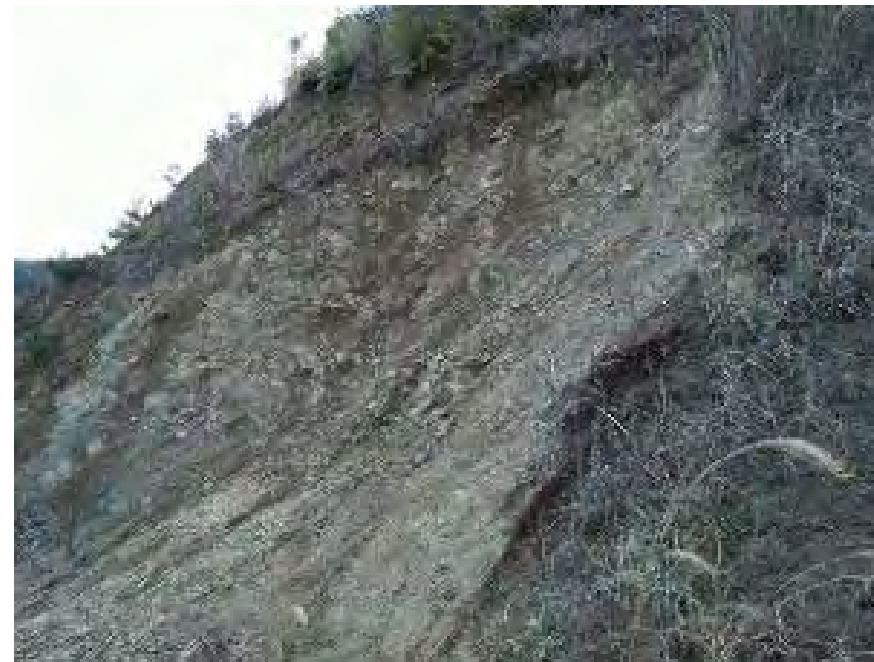
写真 2.2.14 崩壊地の状況。強風化岩盤（土砂化している）が分布。

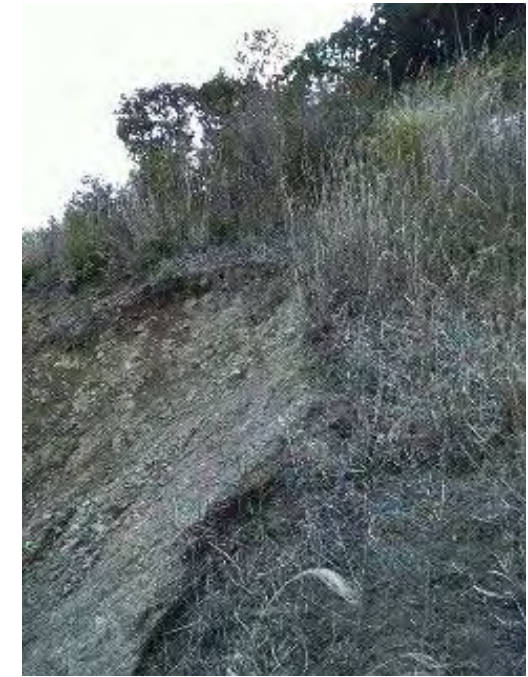
写真 2.2.15 崩壊地の上部の状況。

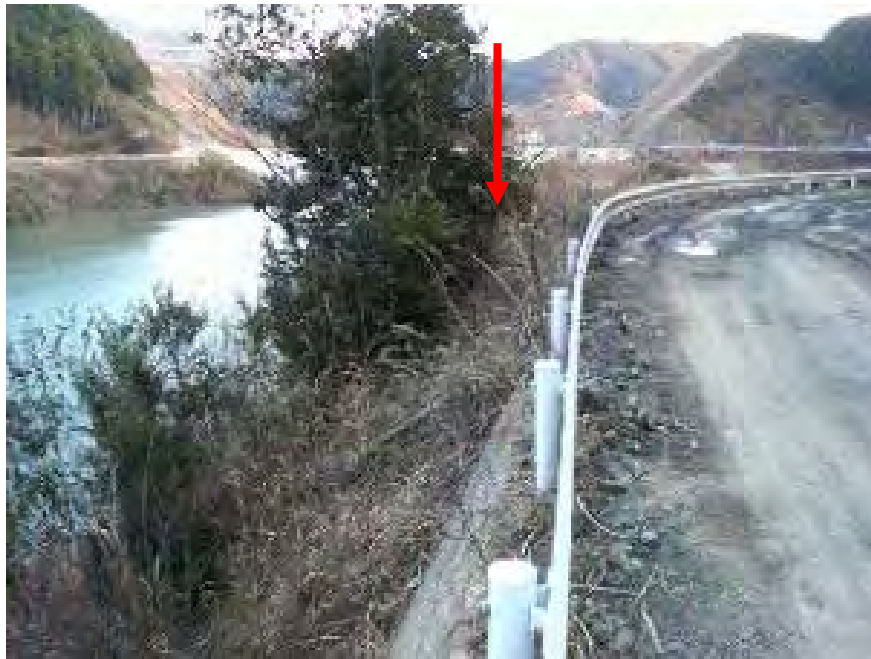
写真 2.2.16 崩壊地上部。基準点候補地点(上流側から望む)
