令和2年度 巴川遊水地第4工区浄化対策 フォローアップ資料

静岡県 静岡土木事務所

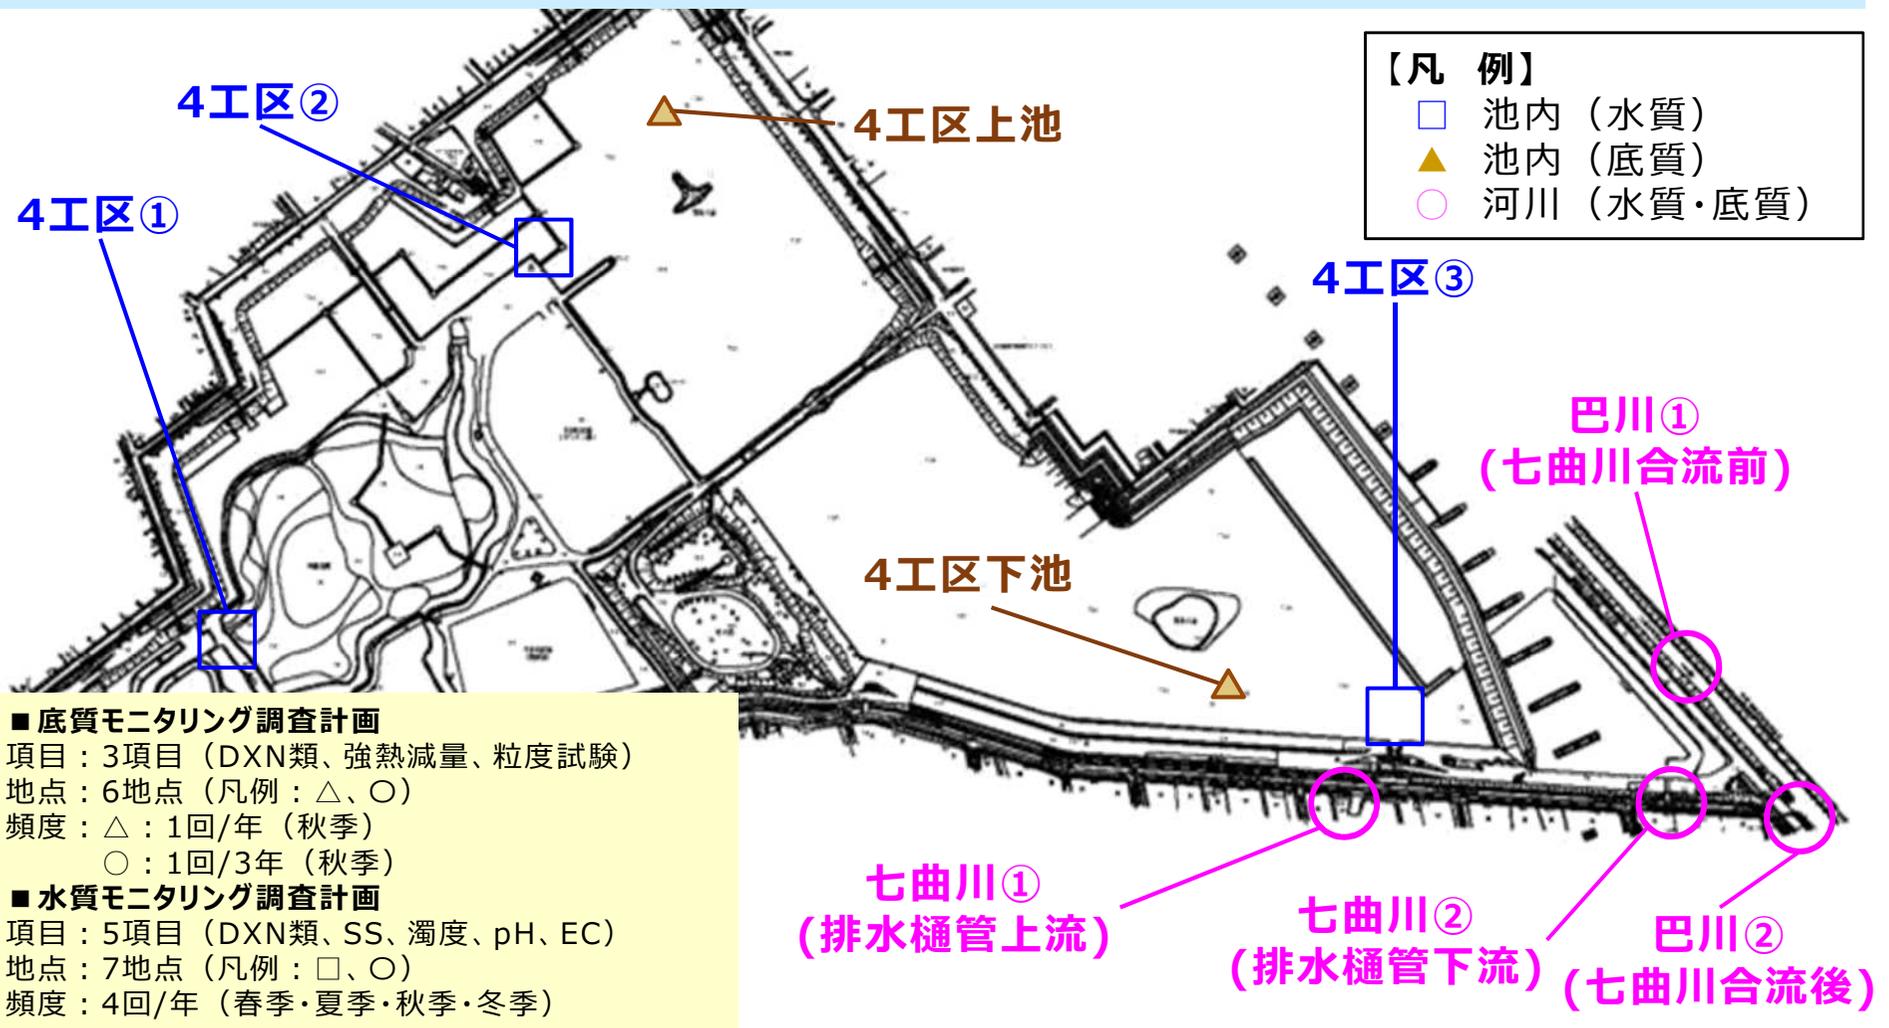
1-1-1. モニタリング調査概要

- H16年度より、水質・底質におけるモニタリング調査を継続的に実施している。
 - 河川の底質調査については調査頻度を見直し、R1年度より年1回から3年に1回に変更した。
→最終調査年度：H30年度、次回調査予定年度：R3年度
- ※H25年度以降は浄化対策後の調査、H30年1月以降は水質浄化対策着手後の調査となる。

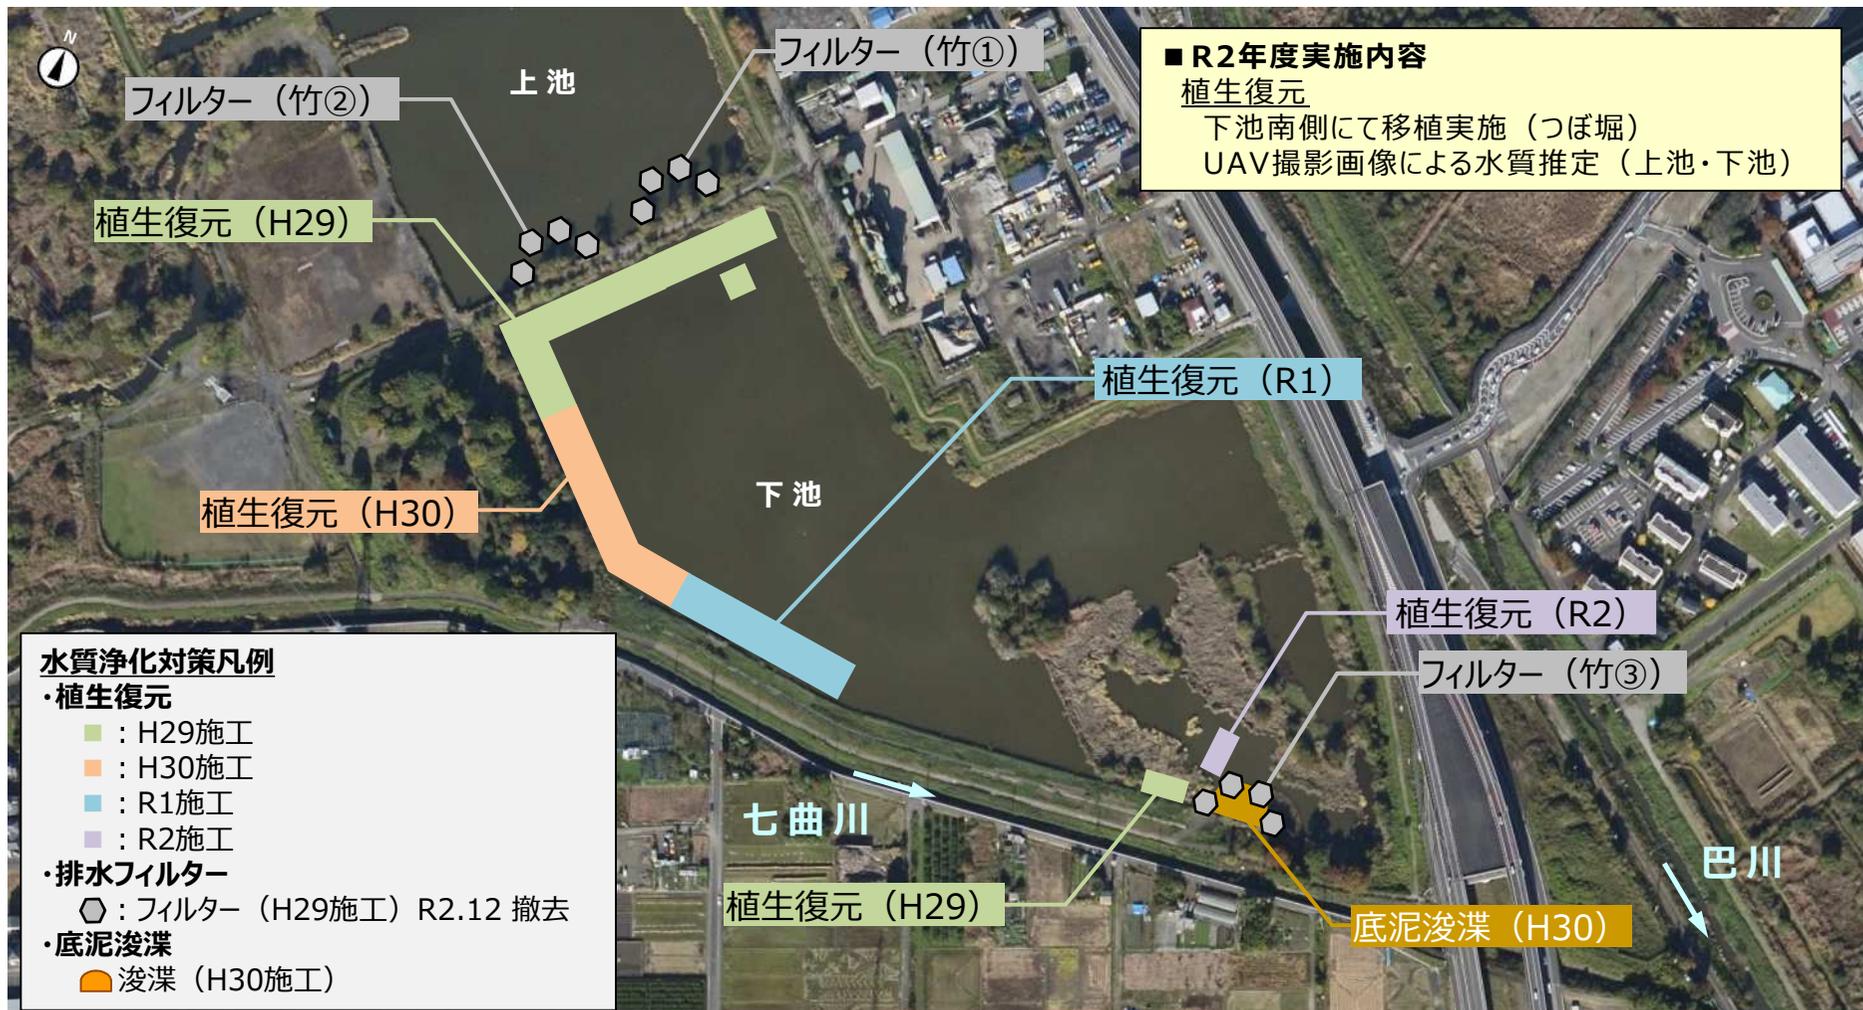
短期対策：排水フィルター（H29実施）→R2.12 撤去

目的：第4工区から流出する湖沼水をフィルタリング（濾過）して排水

長期対策：植生復元（H29～R2実施）

目的①：ヨシ等の復元による風波の低減と土粒子・植物プランクトンの巻き上がり抑制

目的②：遮光効果による植物プランクトンの活動抑制

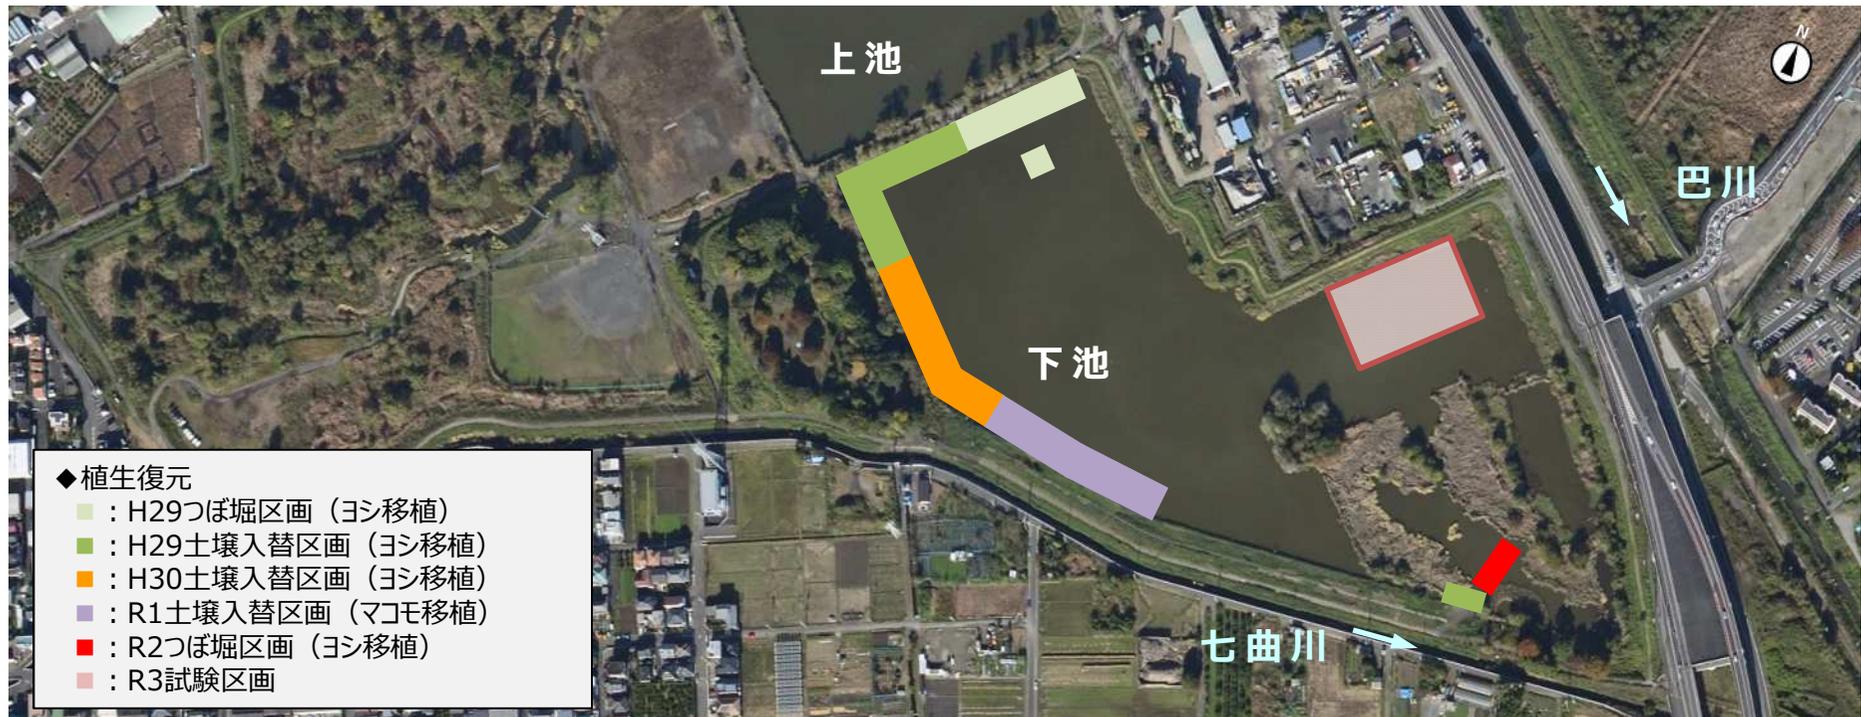
- ・ R2年度に実施した植生復元工は、流出水のSS低減を目的として流出口付近にて実施した。
- ・ R3年度は、下池北東部に植生移植試験区画を設け、植生復元の早期効果発現を促す。
 - 植生復元を実施するのに効果的な場所 (SSの発生源、集積箇所等) の選定
 - 土壌改良に伴う現地試験の実施

下池北東部に植生移植試験区画を設け、植生復元効果の早期発現に向けた実証試験を行う。
