### 第3回 門島地すべり対策検討委員会資料（平成 25 年 7 月 16 日）

#### 1. 地すべり観測結果

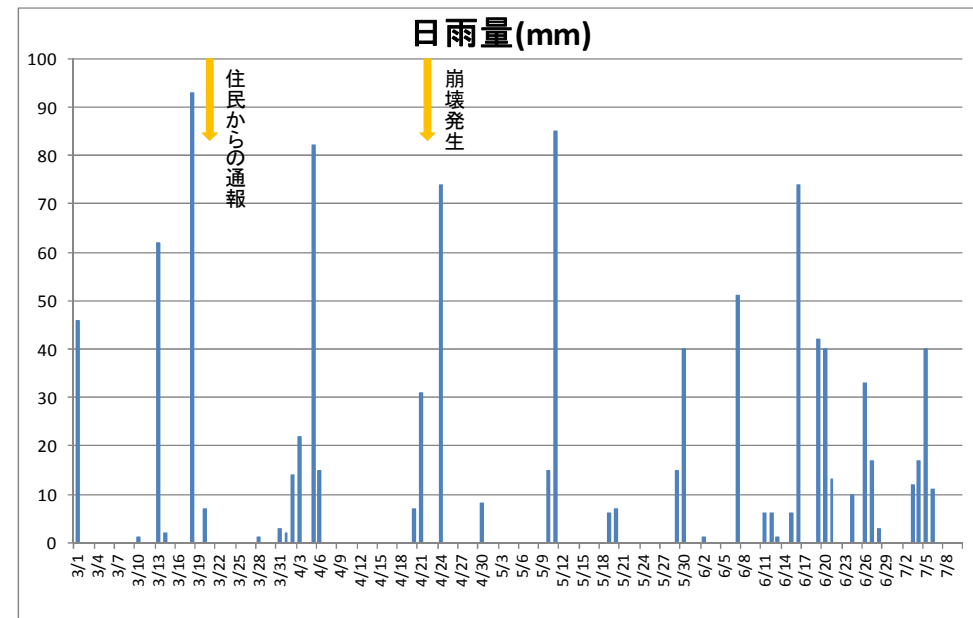
図 1.2 雨量データグラフ（川竹観測局）

2013/3/21 に住民より変状発生の通報があり、崩壊発生の誘因としては 3/13～3/14 の 64mm の降雨、及び 3/18 の 93mm の降雨が想定される。

4/23 に崩壊が発生して以来、崩壊の誘因となった雨量と同程度の降雨（連続 70mm 以上）が 5 回確認されているが、200mm を超えるような極端に大きな降雨は経験していない。

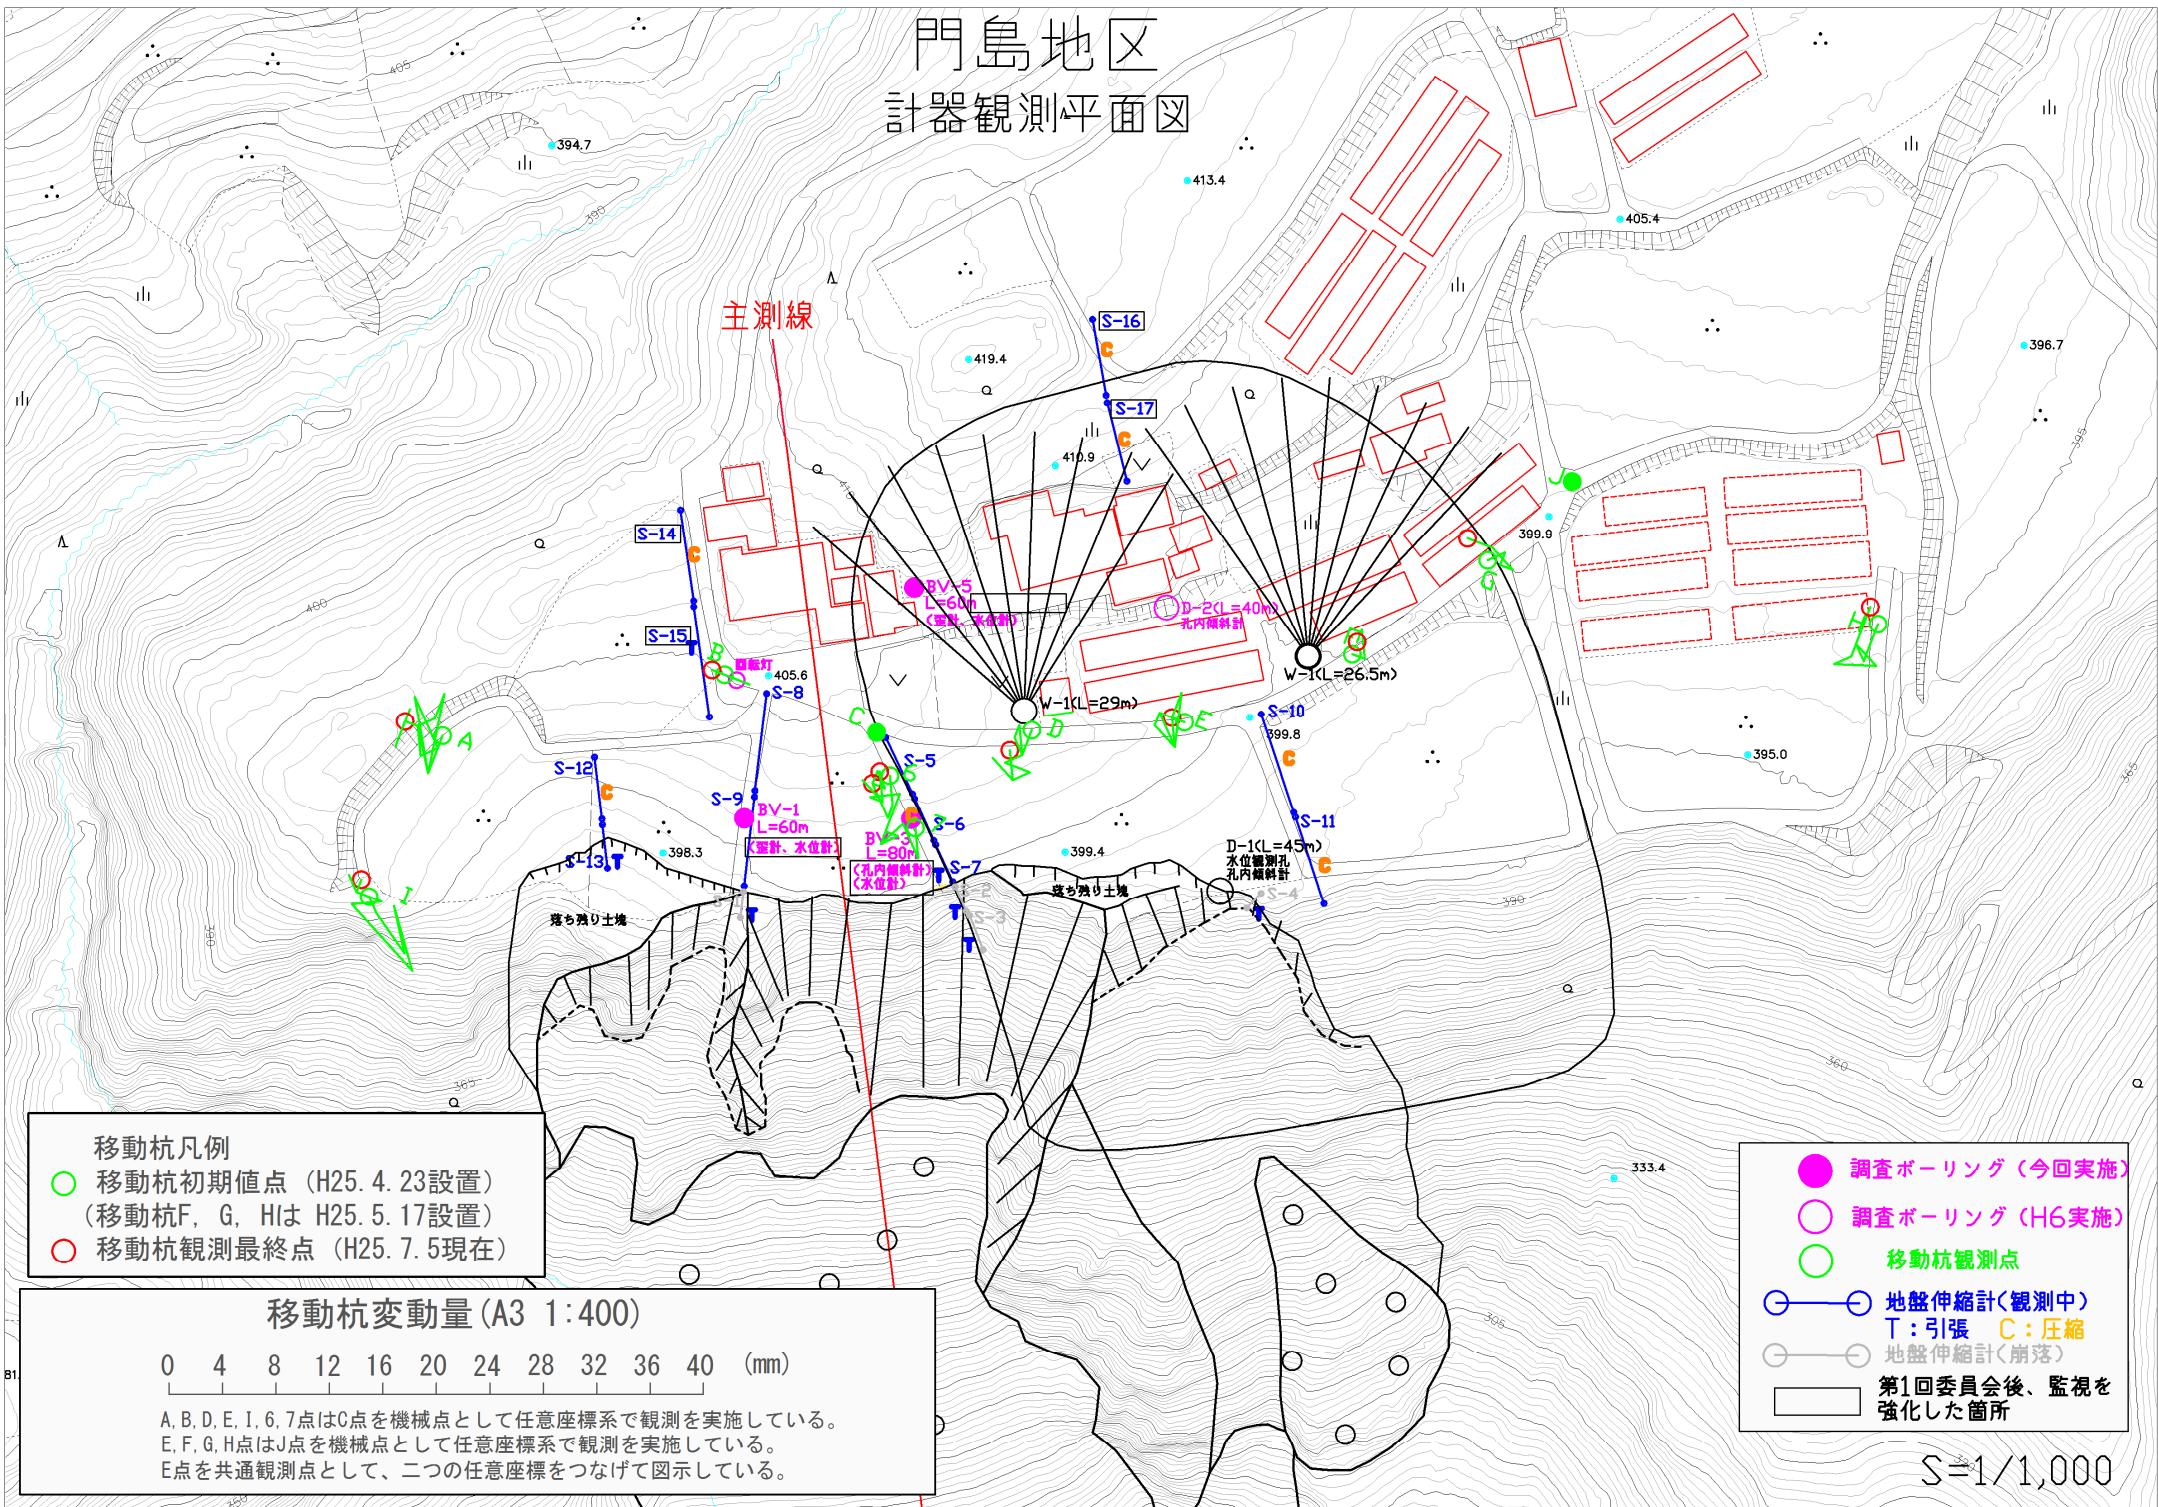
門島地区  
計器観測平面図

- ・崩壊地下流側の落ち残り土塊の亀裂を計測している、S-13 及び直背後の S-12 において比較的顕著な変動が観測されている。
- ・その他の地盤伸縮計では、一時的あるいは部分的な変動が確認されたが、**地すべり変動を示す、斜面下方への累積性を持つ顕著な変動は観測されていない。**

- ・BV-1(パイプ歪計)：深度 11m 付近において軽微な変動の累積が確認されるが、他の観測孔における平面的な連続性は確認されていないので局所的な変動と判断する。
- ・BV-5(パイプ歪計)：深度 12m、48m、53m で軽微な変動が確認されるが、累積性に乏しく他の観測孔における平面的な連続性は確認されないことから観測誤差の可能性がある。
- ・B V-3(孔内傾斜計)：変動は観測されていない。
- ・D-2(孔内傾斜計)：変動は観測されていない。

- ・一定方向に累積性を持つ**地すべり変動は観測されていない。**

- 上記に示す通り、
- ・地すべりの多くは、地下水が誘因となって発生するとされるが、**当地は崩壊発生後 200mm を越える豪雨を経験していない。**
  - ・現時点で**平面的な広がりを持つ地すべり変動の有無については確認されていない。**

以上のことから、**継続観測を実施し変動状況を引き続き監視することが必要である。**
