# 浸水原因の考察

# 巴川総合治水対策事業の整備効果(大内遊水地)

# 巴川総合治水対策事業の整備効果(大谷川放水路)

# 巴川総合治水対策事業の整備効果(麻機遊水地)

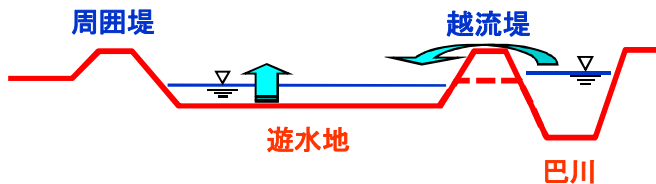
イメージ図

遊水地の機能は・・・

河川を流れる洪水を越流堤部から引込み一定期間貯留することで、下流へ流れる洪水量（負荷）を軽減します。

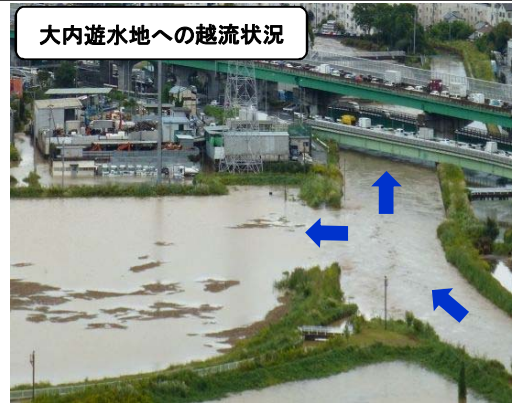
大内遊水地への越流状況

- ◆ 大内遊水地に最大**約90m<sup>3</sup>/秒**の洪水が流入したと想定される。
- ◆ 大内遊水地下流の能島水位観測所地点において最大**約0.8m**の水位低減効果があったと想定される。

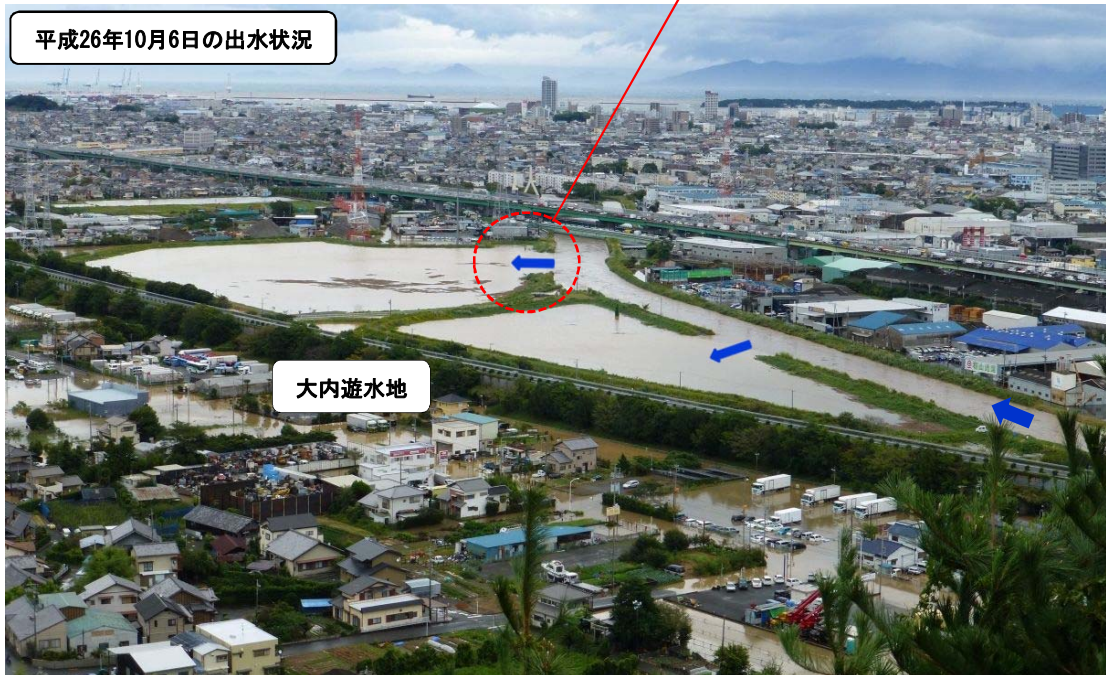
平成26年10月6日の出水状況

大内遊水地

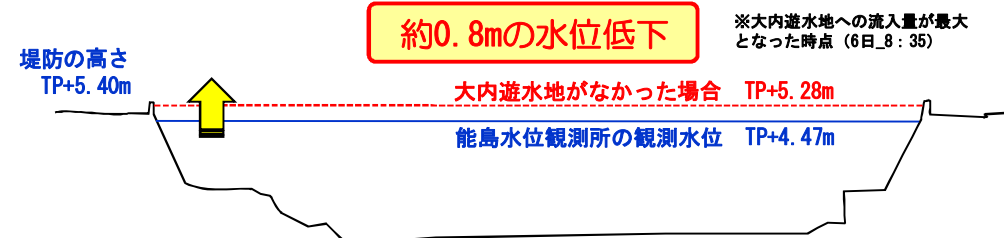
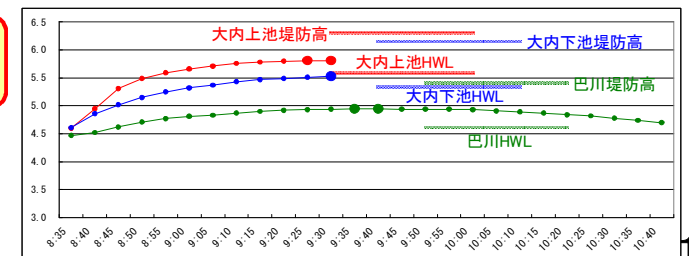
能島地点の横断面図

※大内遊水地が無かった場合、遊水地に流入した洪水を全て河道で処理すると仮定した簡易的な計算による試算値であり、今後詳細なシミュレーションによる効果検証を実施

最大水位 < 堤防高  
4.94 5.40

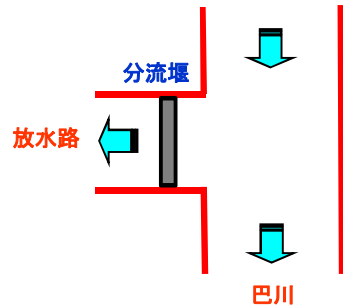
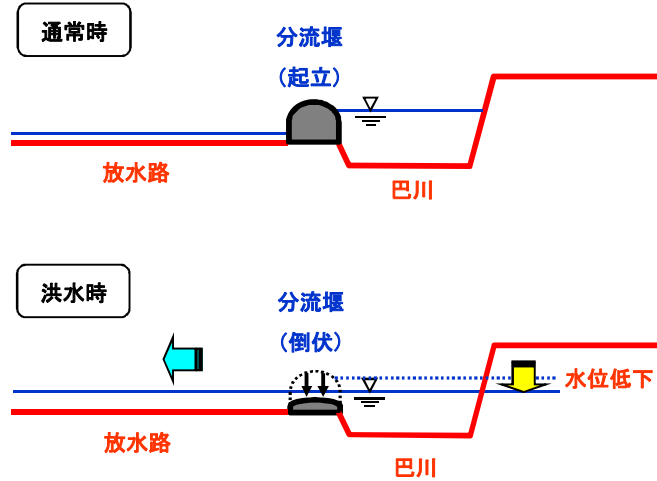
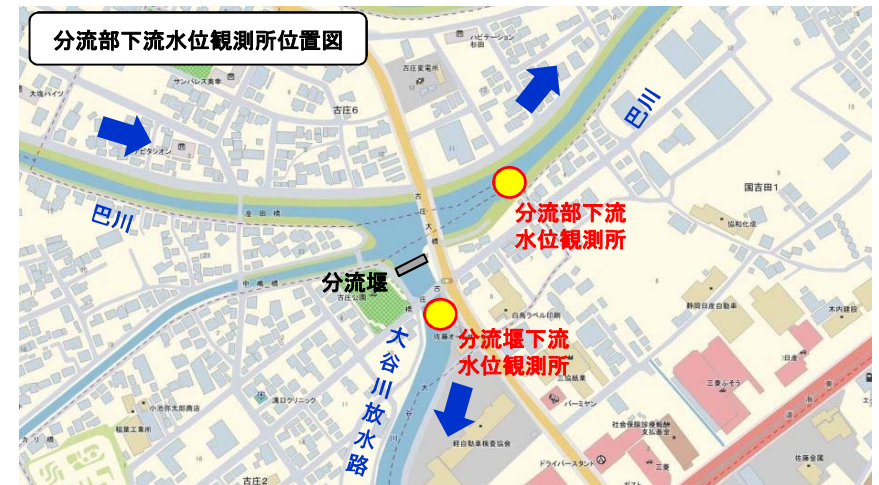
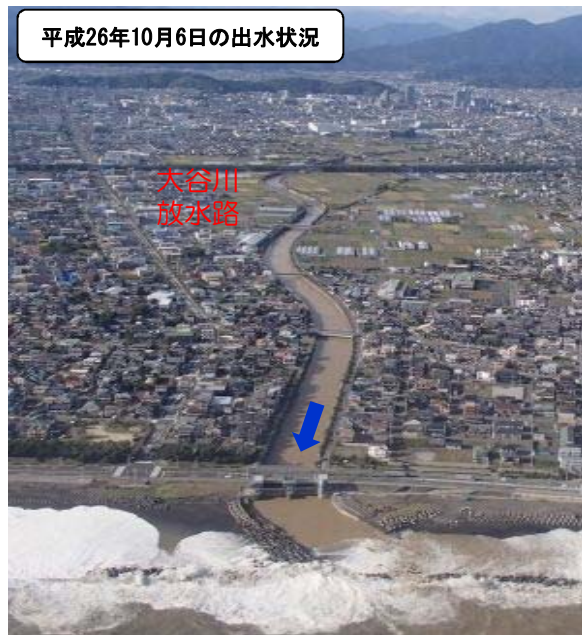
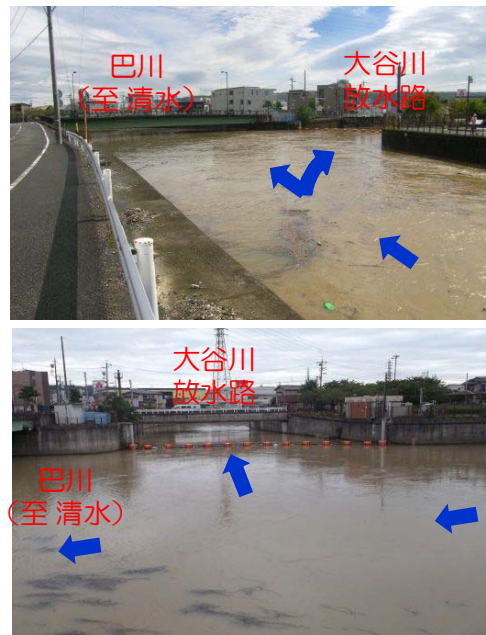
放水路の機能は・・・

巴川の水位が上昇すると分流堰が倒れ、  
巴川の洪水を大谷川放水路に分流する  
ことで、下流へ流れる洪水量（負荷）  
を軽減します。

- ◆ 大谷川放水路に最大約 $140\text{m}^3/\text{秒}$ の洪水を分派したと想定される。
- ◆ 大谷川放水路が無かった場合、下流側で洪水氾濫が発生したと想定される。

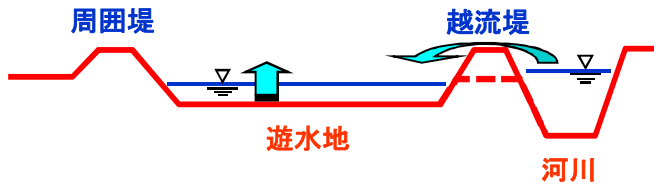
イメージ図

遊水地の機能は・・・

河川を流れる洪水を越流堤部から引込み一定期間貯留することで、下流へ流れる洪水量（負荷）を軽減します。

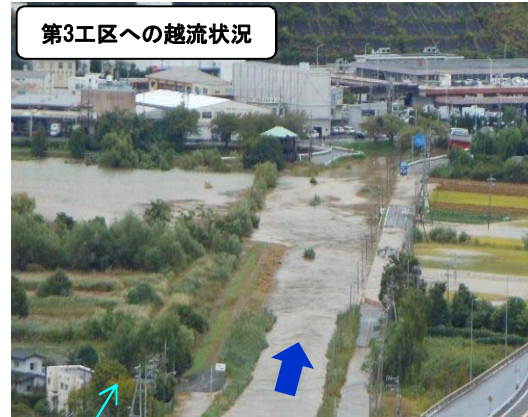
第3工区への越流状況

- ◆ 麻機遊水地第1工区、第3工区、第4工区に最大約 $170\text{m}^3/\text{s}$ の洪水が流入したと想定される。
- ◆ 麻機遊水地が無かった場合、下流側で洪水氾濫が発生したと想定される。
