# 太田川ダムだよ！

発行：袋井土木事務所ダム管理課 第27号 平成24年6月

## 洪水調節機能を発揮しました！！

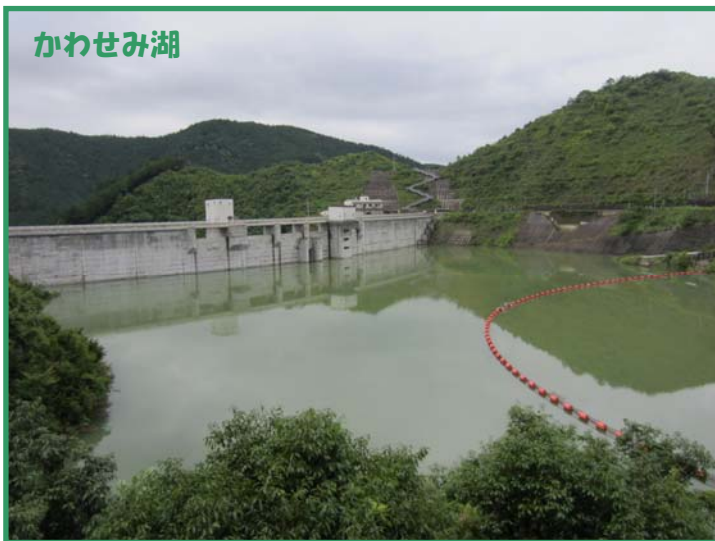
常用洪水吐・減勢工
