所長のことば（11月）

平成26年11月4日
島田土木事務所長 杉本 則尚

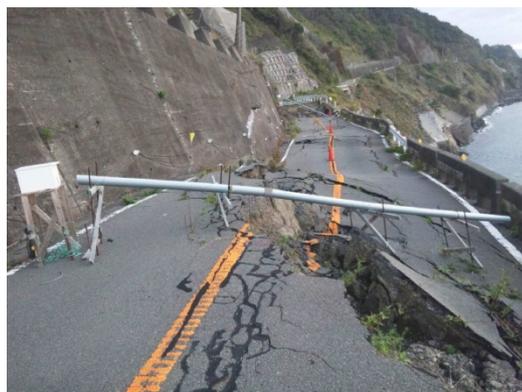
10月26日撮影

2件目の災害は、地すべりによる災害です。昨年10月15日に接近した台風26号により、県道が約60mに渡り1m以上沈下しました。直ちに通行止めとしたため、通行車両等に事故はありませんでしたが、当地は海岸沿いの急峻な地形であり、県道を含む高さ約80mの斜面には、いくつもの亀裂や崩壊が発生しました。

当初は、斜面がひび割れる様な音がしたり小石が落ちてきたりして、大変危険な状況であり、現地の立ち入りも困難な状況でしたが、地すべりの動きを監視しながらボーリング調査や地すべり変状の計測を行い、ようやく、今年5月までに地すべり全体の動きを把握することができました。

なお、当箇所は「大崩（おおくずれ）」と呼ばれる海岸にあり、過去に何度も大きな災害が発生してきました。このことから、災害復旧費に災害関連費を合わせた「災害関連事業」により、約28.6億円をかけてトンネル工事による抜本的な対策を実施します。

現在、トンネルの詳細設計や発注準備を進めています。通行止めが続いていることから、今年度中にはトンネル本体工事を契約し、一日も早い復旧を目指します。

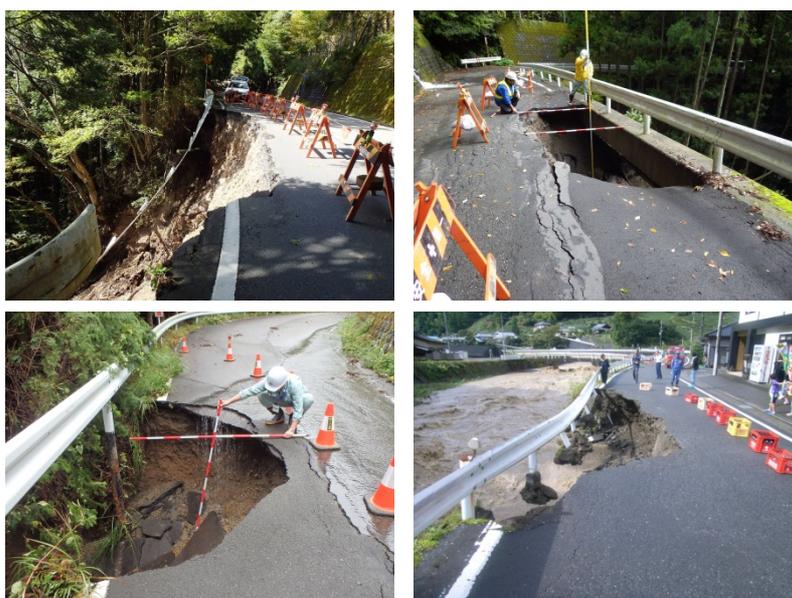
当事務所管内でも時間最大78mm、24時間最大387mmもの大雨が降り、雨量規制や崩土による道路の通行止めが相次ぎました。

特に山間部の道路や川沿いの県道では路肩が崩壊する等の被害により、現在も数カ所で通行止めとなっています。

台風18号による道路の被災

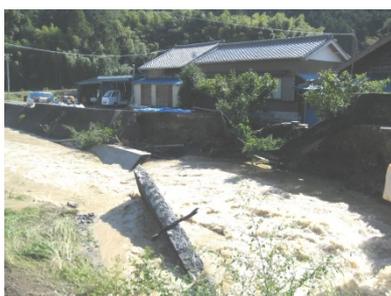
被災直後

写真は、河川護岸が流出して人家の間近まで洪水が及んだ災害です。

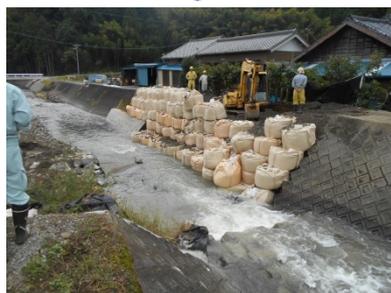
応急対策実施状況

私も現地を確認し、2日後には応急対策として“大型どろう”の設置を完了しました。台風19号の大雨に対しても、被害の拡大を防ぐことができました。
