# 【県営吉田公園】「展望滑り台」修繕工事のお知らせ

# 【展望滑り台修繕工事】 工事内容のご紹介

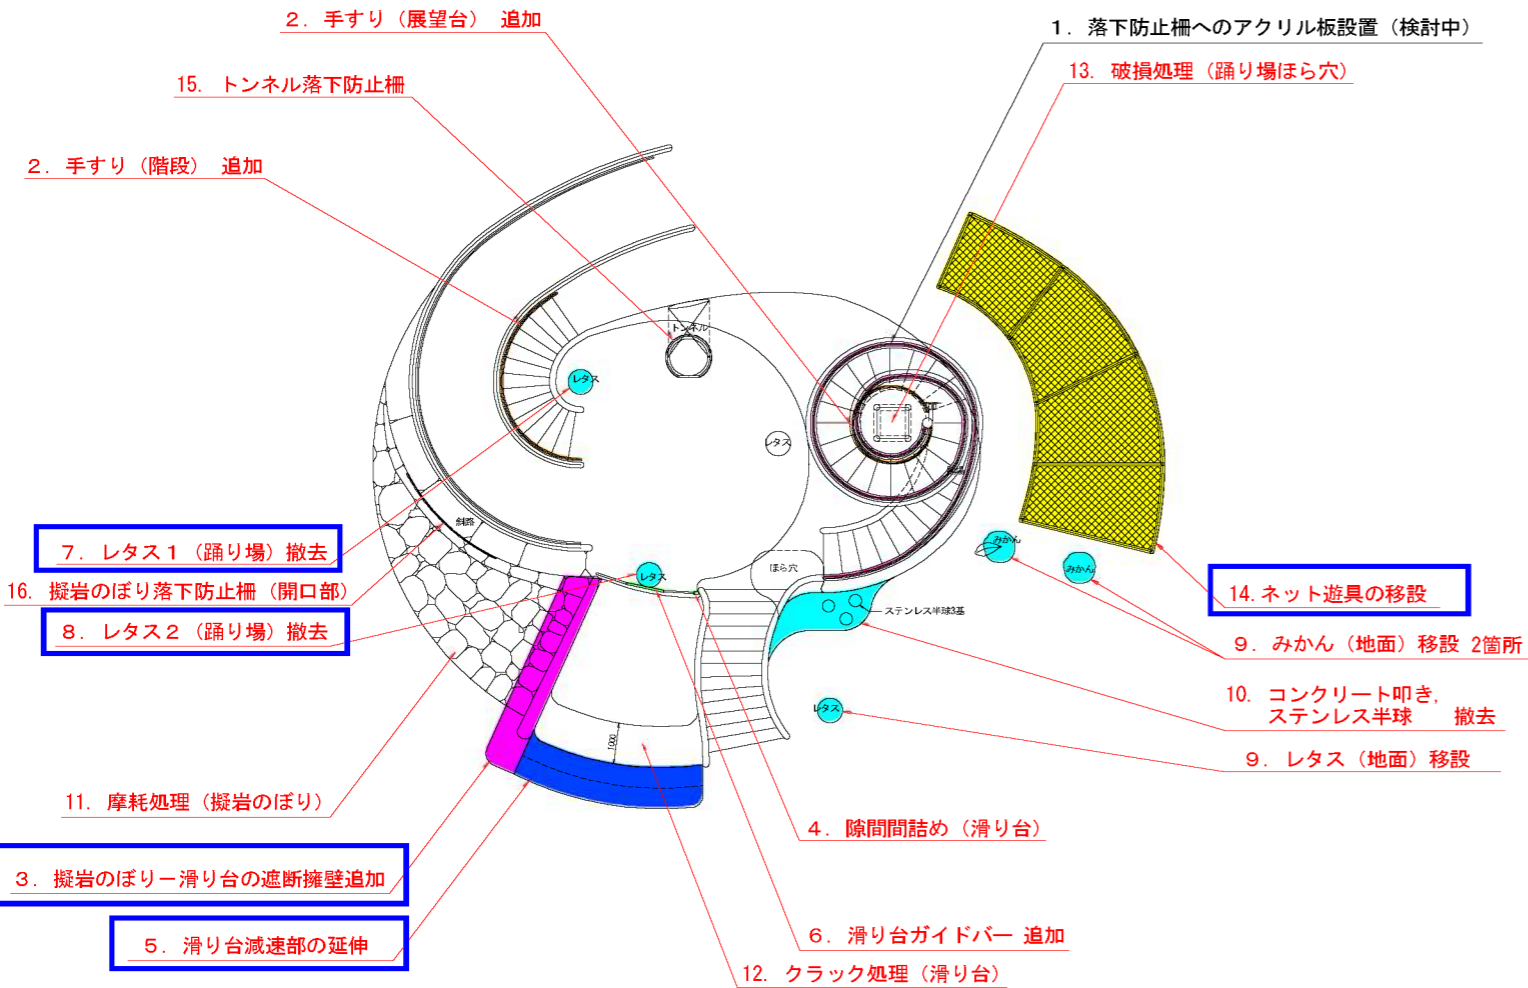
### 工事概要平面図

\* 今回施工する工種: 赤書

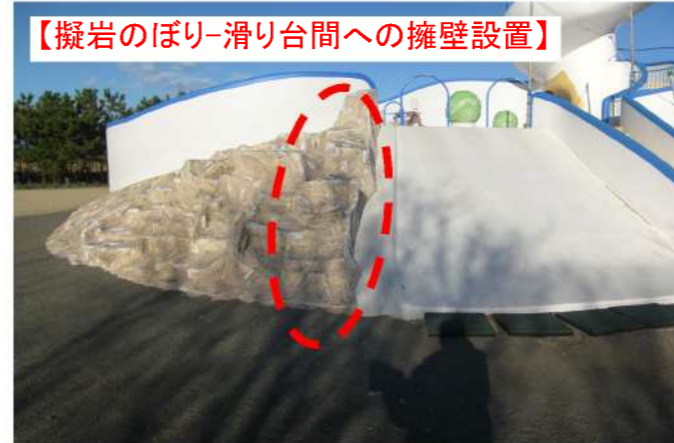
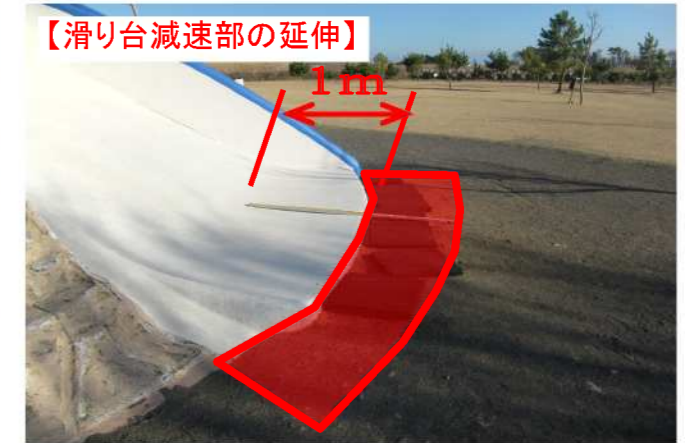
### 【擬岩のぼり-滑り台間への擁壁設置】(左ページ図の3.)

擬岩のぼり利用者と滑り台利用者が接触するのを避けるため、擁壁を設置し遊具間を遮断します。

### 【滑り台減速部の延伸】(左ページ図の5.)

現在の滑り台減速部の長さは1mですが、飛び出しに対する安全性向上のために延伸します。

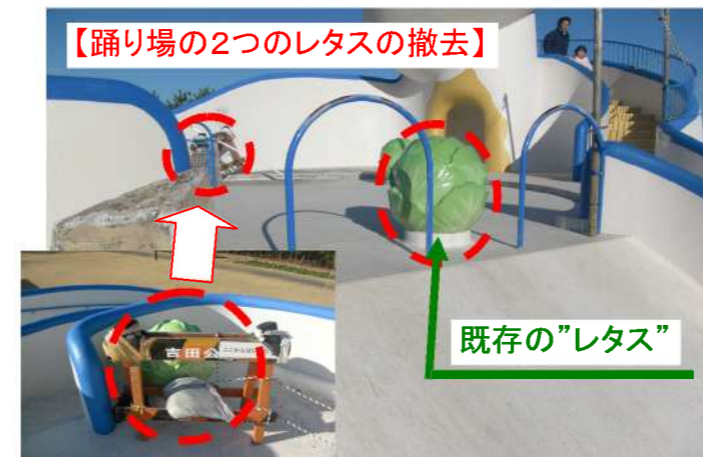
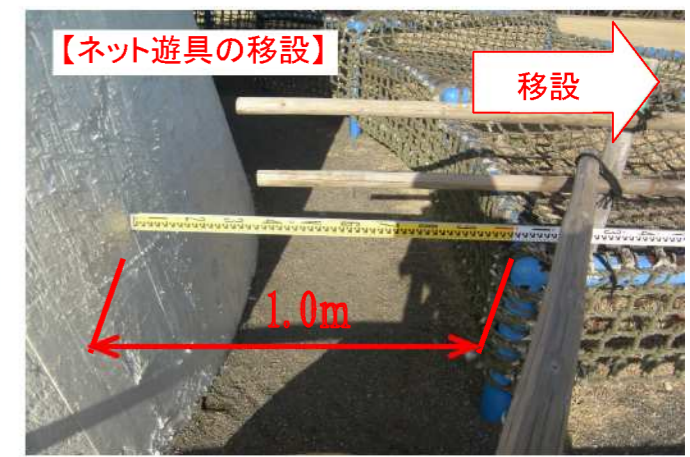
### 【踊り場の2つのレタスの撤去】(左ページ図の7. 8.) (下の写真参照)

2つのレタスが、手すりや滑り台の出発点に近すぎるため、撤去します。

### 【ネット遊具の移設】(左ページ図の14.)

ネット遊具から飛び出して、滑り台壁面に衝突することを防止するため、相互の離隔を現在の1.0mから2.5m程度まで離します。
